# Asbestinventarisatetest

Blauwstraat 64/01.1, 2850 Boom

Attestnummer : 20260309-000410.000

Uitgegeven op : 09.03.2026

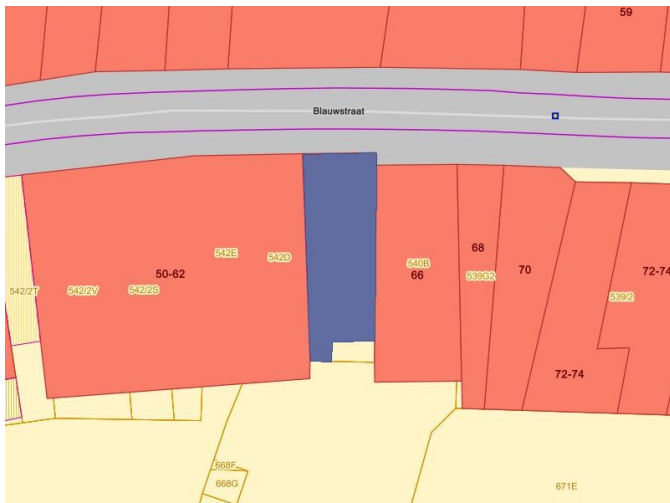
## Zone 1: Hoofdgebouw

- 0 Asbestmaterialen
- 2 Beperkingen
- 0 Uitsluitingen
- 0 Roerende goederen
- 0 Puin, steenslag, (water)bodem
- 1 Advies
- 1 Geen asbest

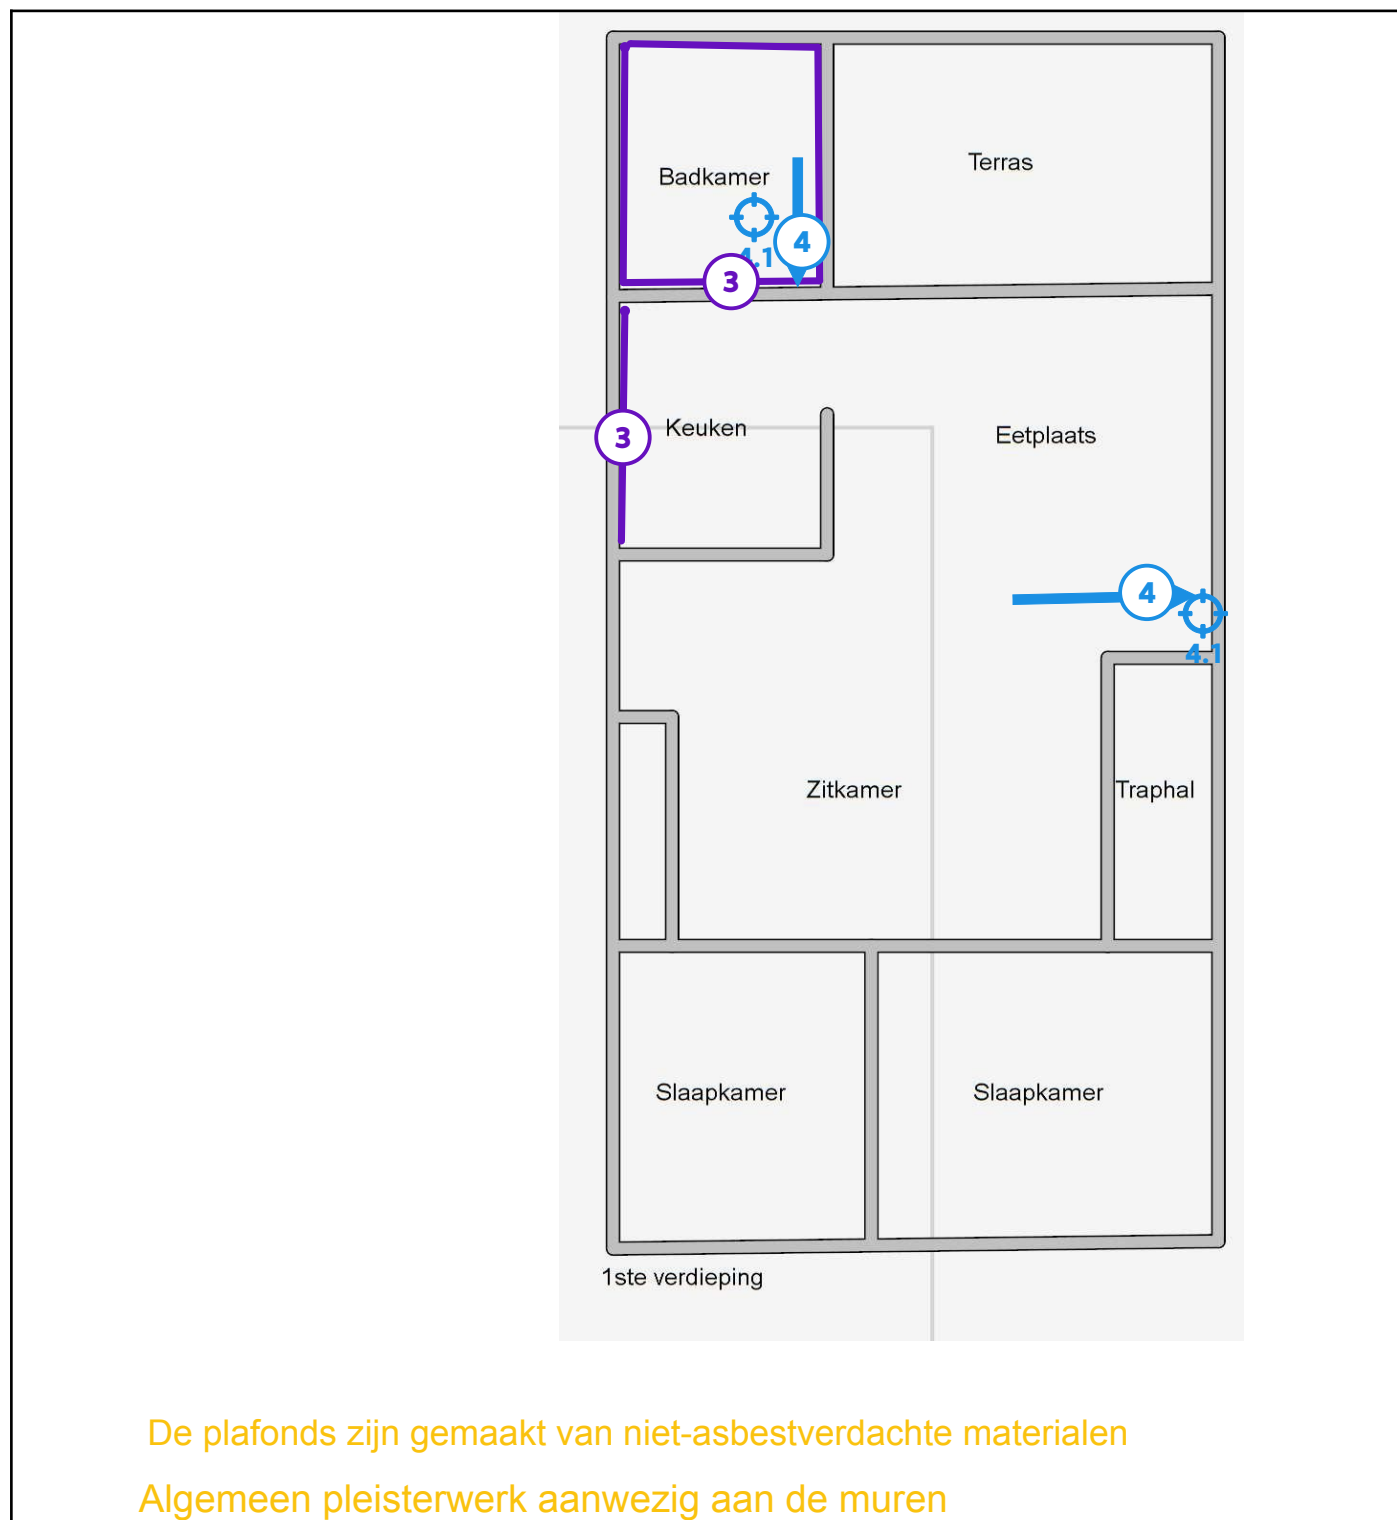
## Plan 1.2: 1ste verdieping

| 7. Plafonds uit niet asbestverdacht materiaal | Overige ruimte of materiaal | - |
