Asbestinventarisatetest

Antwerpsestraat 209, 2845 Niel

Attestnummer : 20251125-000354.000

Uitgegeven op : 25.11.2025

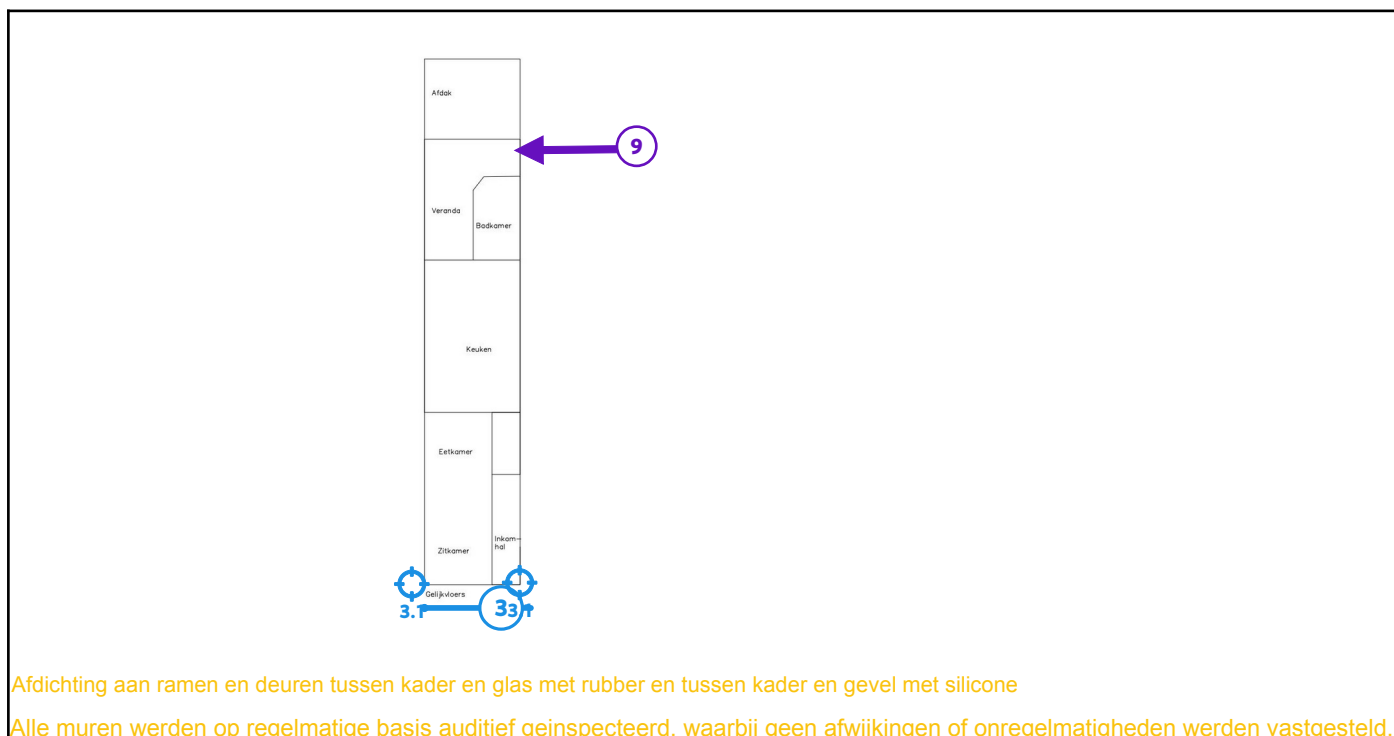
Plan 1.1: GVL

Beschrijving	Type	Actie
3. Crepi	Geen asbest	-
3.1 Code: 01	Mengmonster	-
8. Afdichting aan ramen en deuren	Overige ruimte of materiaal	-
9. Dichtingen in warmwater boiler	Overige ruimte of materiaal	-
10. Auditief onderzoek	Overige ruimte of materiaal	-

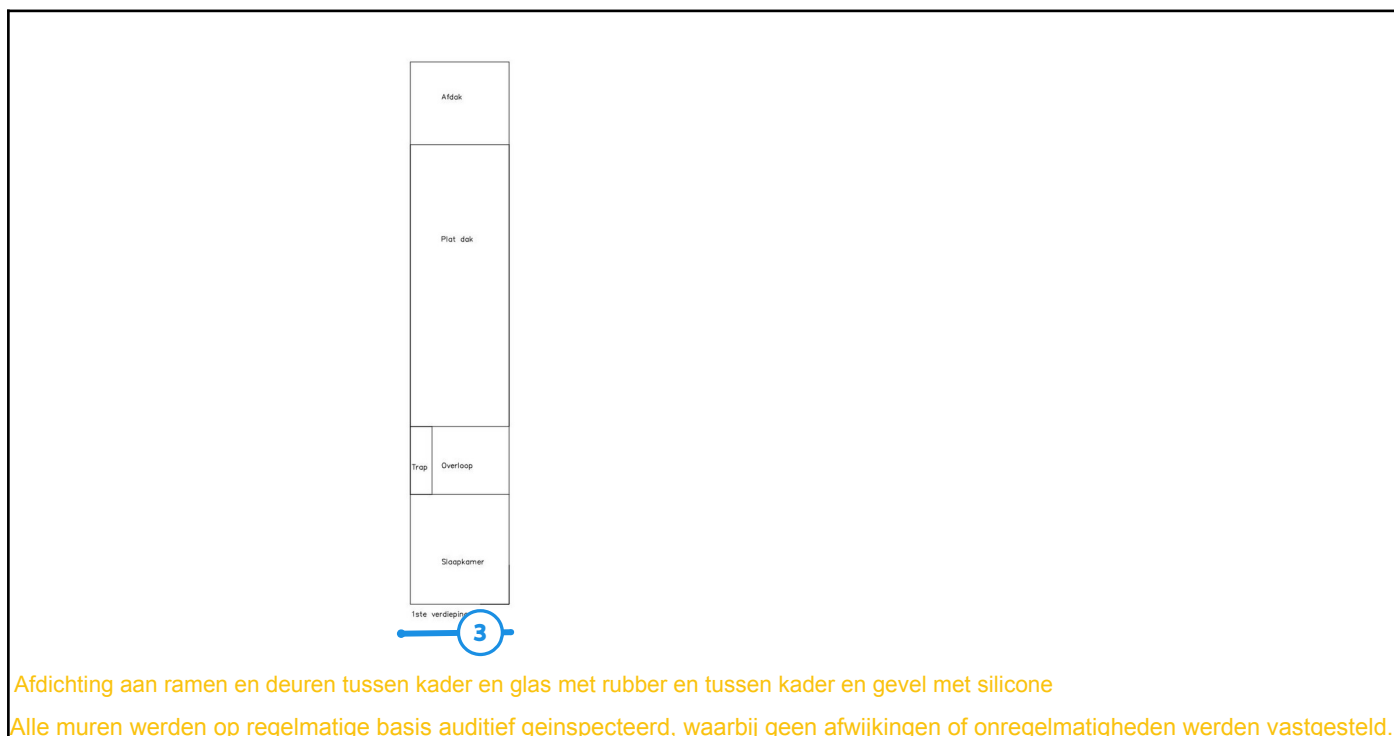
Plan 1.2: 1ste verdieping

Beschrijving	Type	Actie
3. Crepi	Geen asbest	-
8. Afdichting aan ramen en deuren	Overige ruimte of materiaal	-
10. Auditief onderzoek	Overige ruimte of materiaal	-

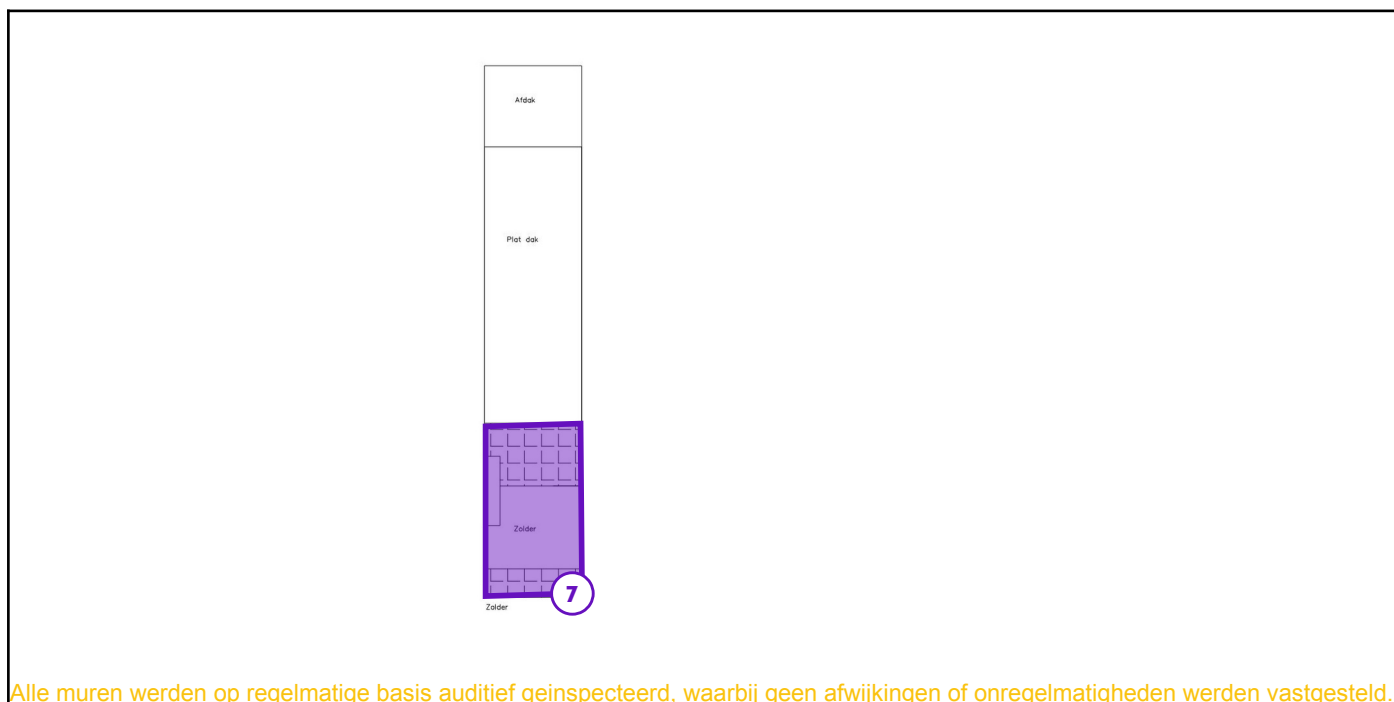
Plan 1.3: Zolder

Beschrijving	Type	Actie
7. Onderdak van de woning is uit doek	Overige ruimte of materiaal	-
10. Auditief onderzoek	Overige ruimte of materiaal	-

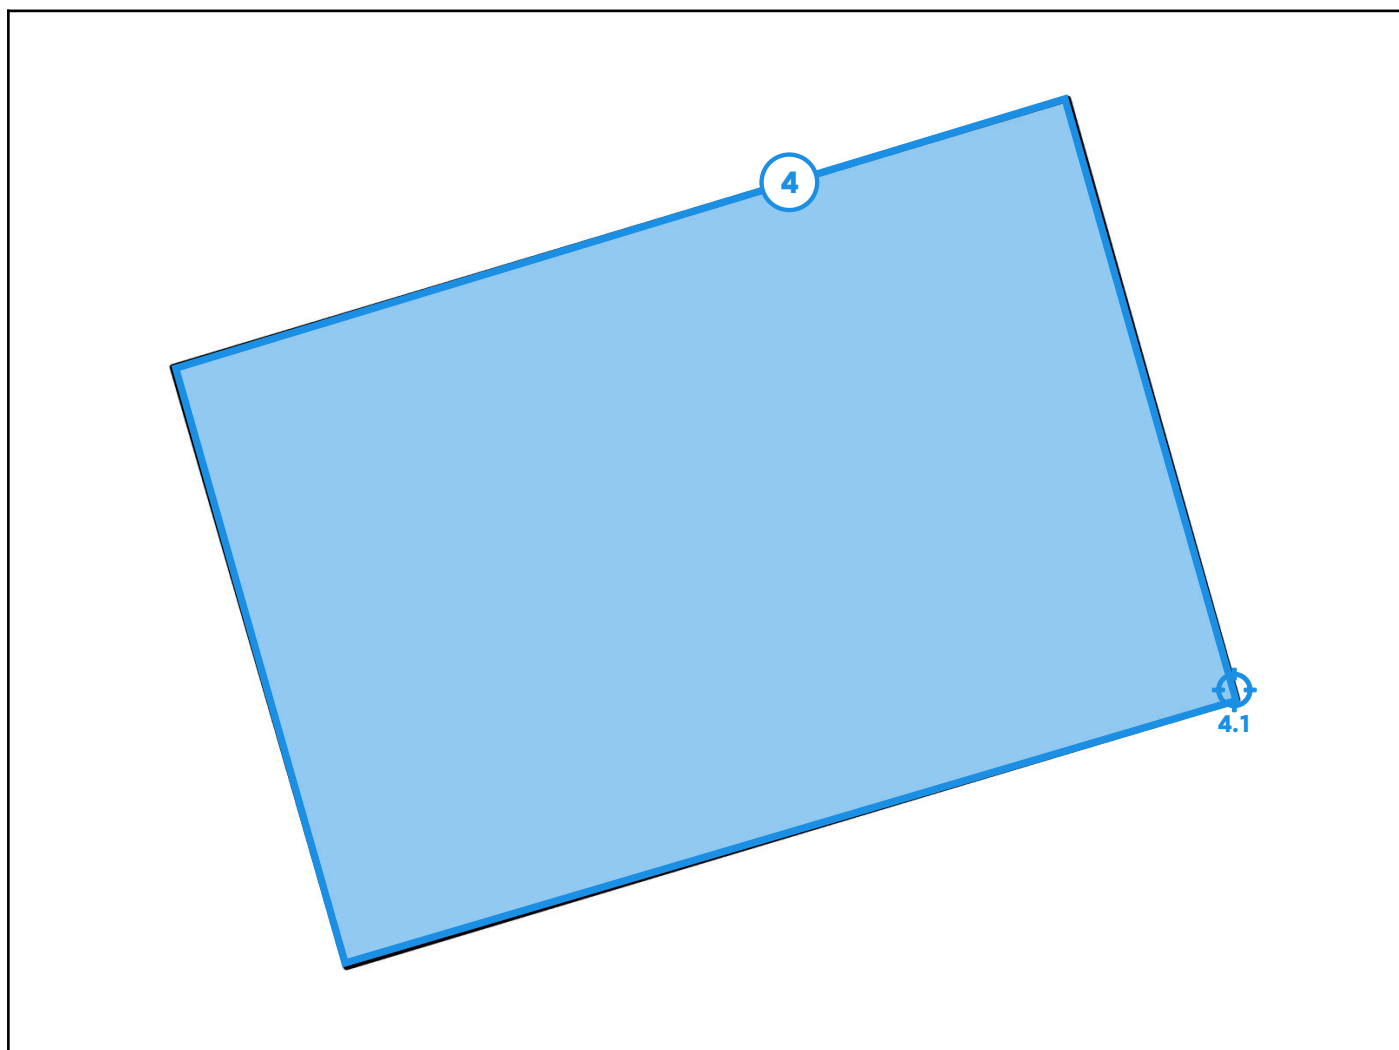
Plan 2.1: Tuinhuis Dak

Beschrijving	Type	Actie
4. Dakbedekking Roofing tuinhuis	Geen asbest	-
4.1 Code: 04	Puntmonster	-

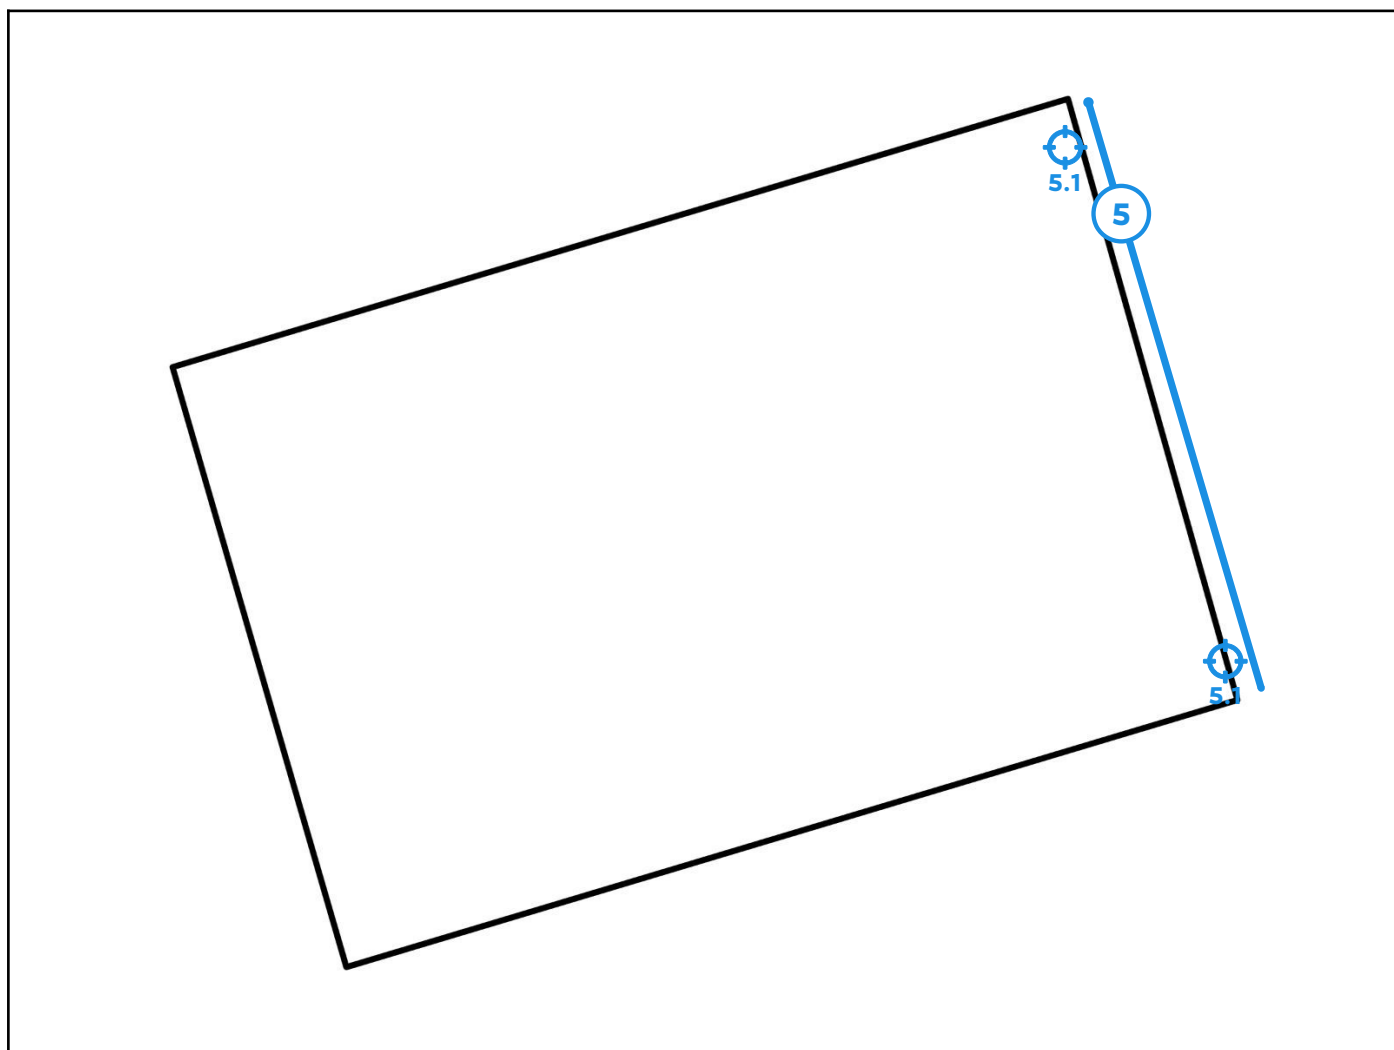
Plan 2.2: Tuinhuis GVL

Beschrijving	Type	Actie
5. Cement muurbepoistering tuinhuis	Geen asbest	-
5.1 Code: 03	Mengmonster	-
