# Asbestinventarisatetest

Lange Slachterijstraat 25, 2060 Antwerpen

Attestnummer : 20251012-000116.000

Uitgegeven op : 12.10.2025

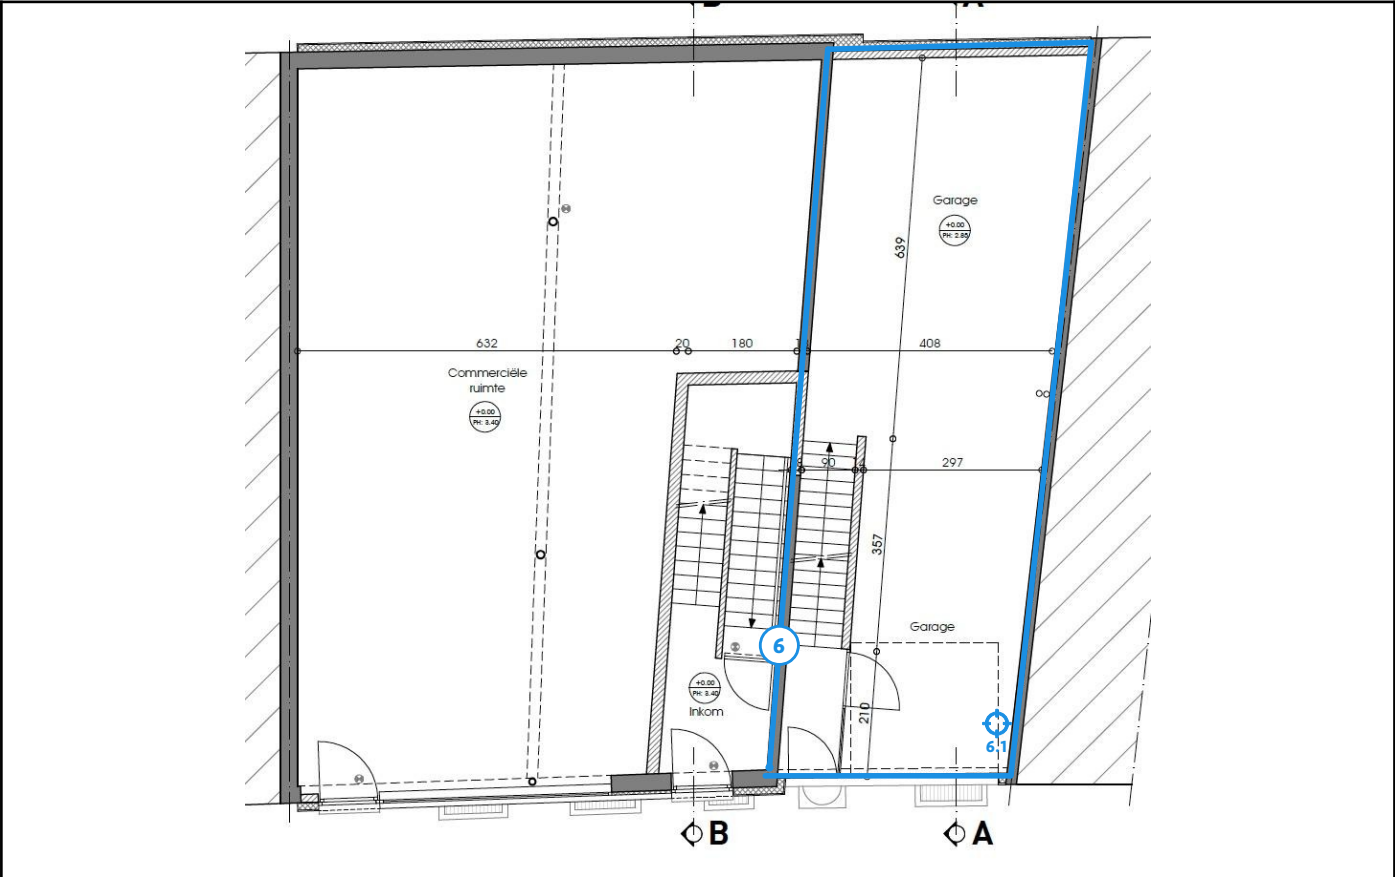
# Plan 1.2: Gelijkvloers pleisterwerk wanden

| Beschrijving | Type | Actie |
|---|---|---|
| 6.1 Code: Mmo1 | Mengmonster | - |

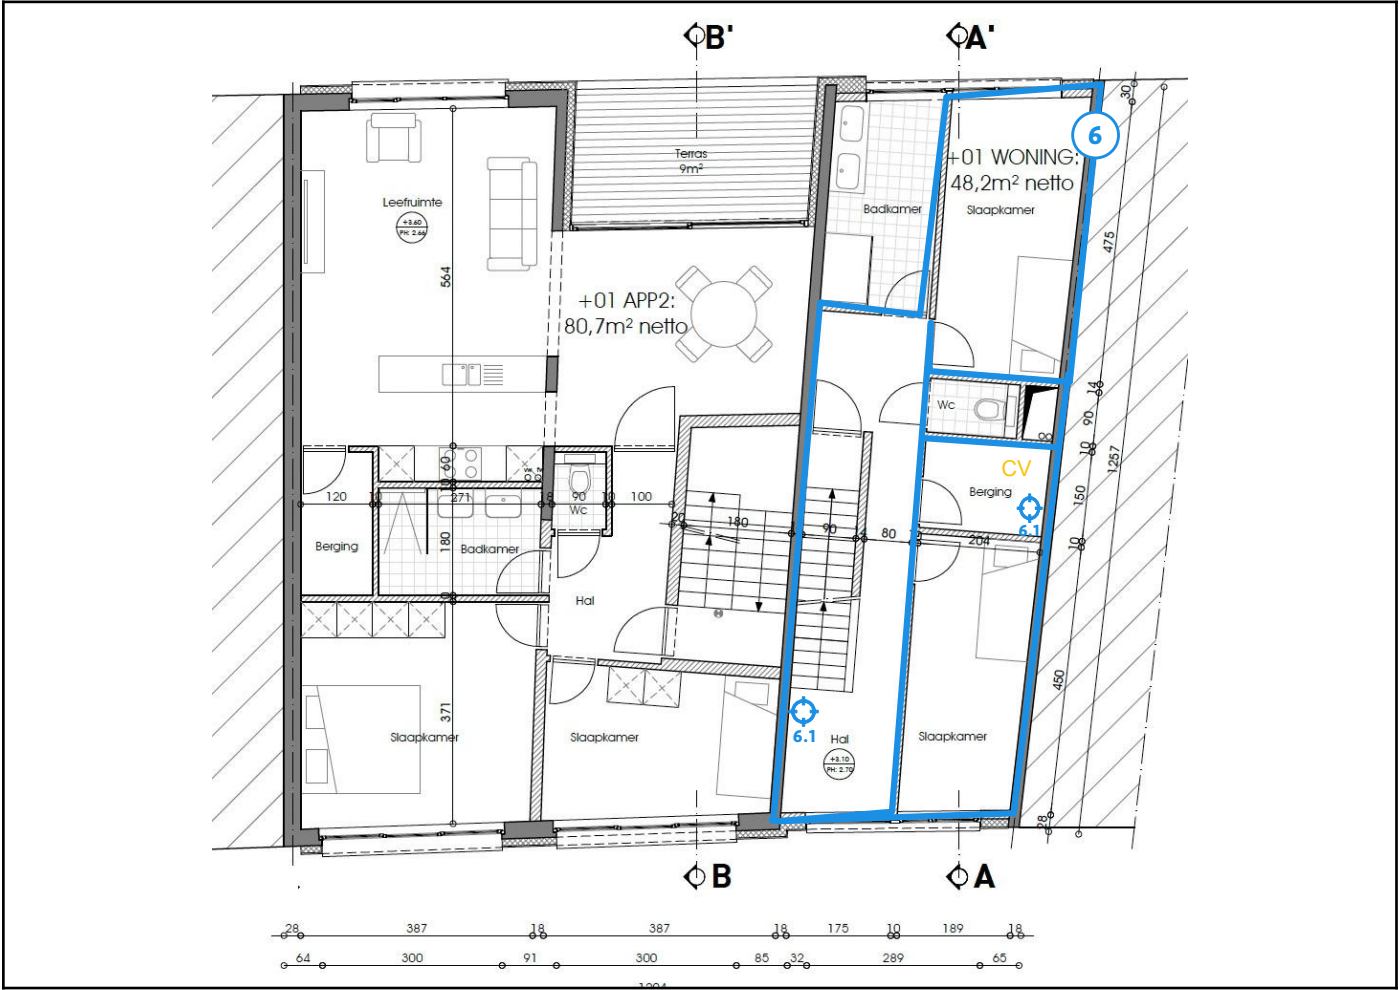
# Plan 1.3: 1ste verdieping pleisterwerk wanden

| Beschrijving | Type | Actie |
|---|---|---|
| 6.1 Code: Mmo1 | Mengmonster | - |

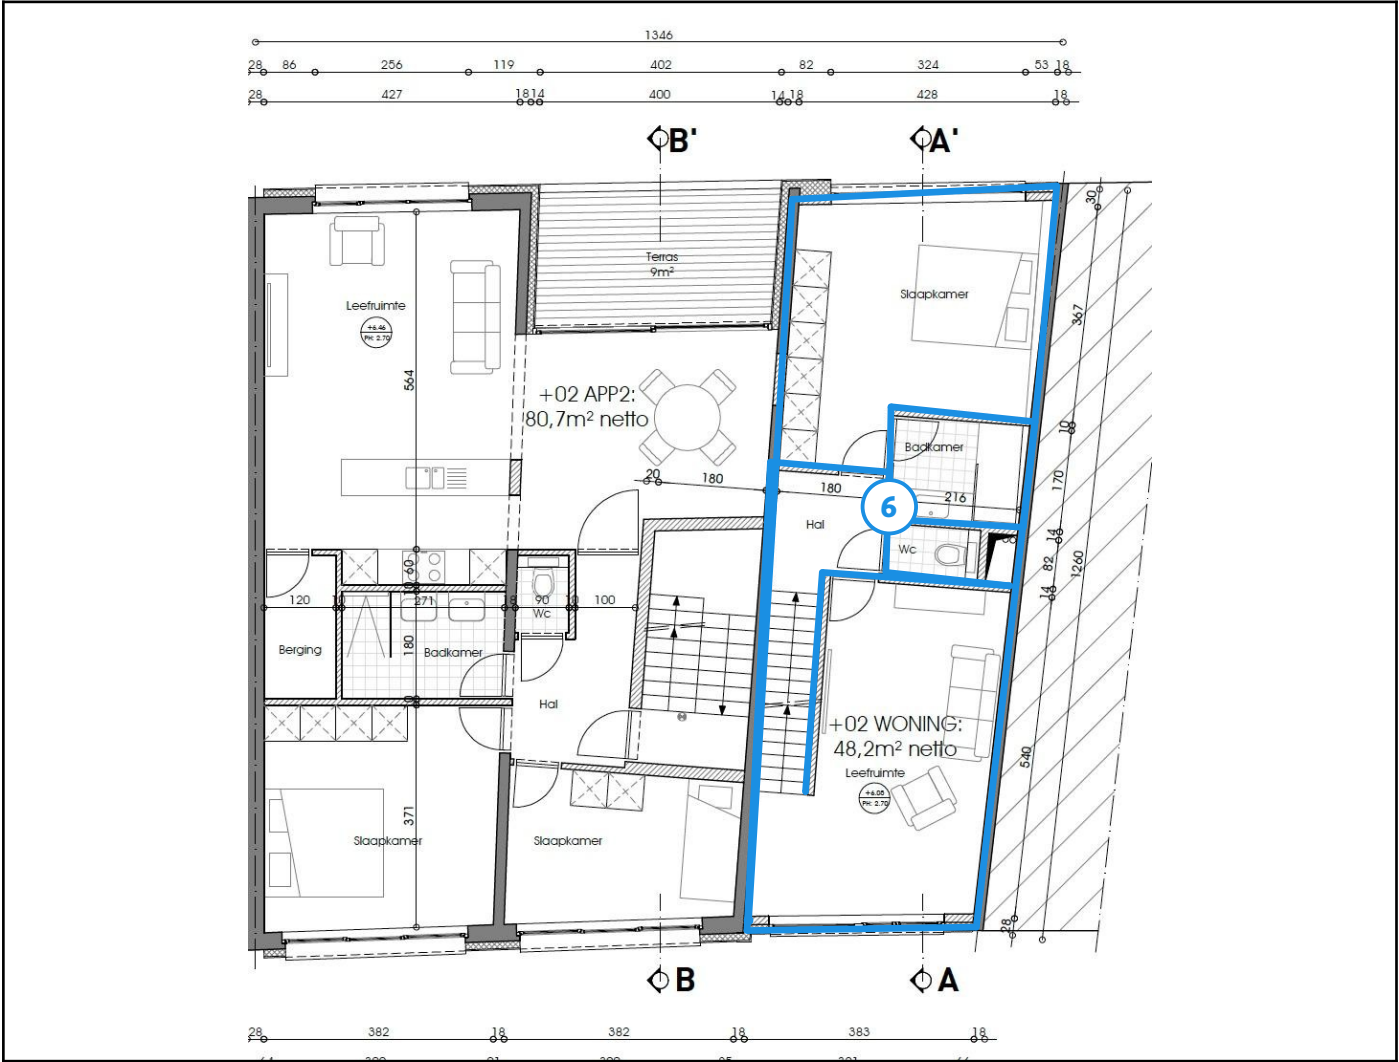
# Plan 1.4: 2de verdieping pleisterwerk wanden

| Beschrijving | Type | Actie |
|---|---|---|
| 6. Pleisterwerk wanden | Geen asbest | - |

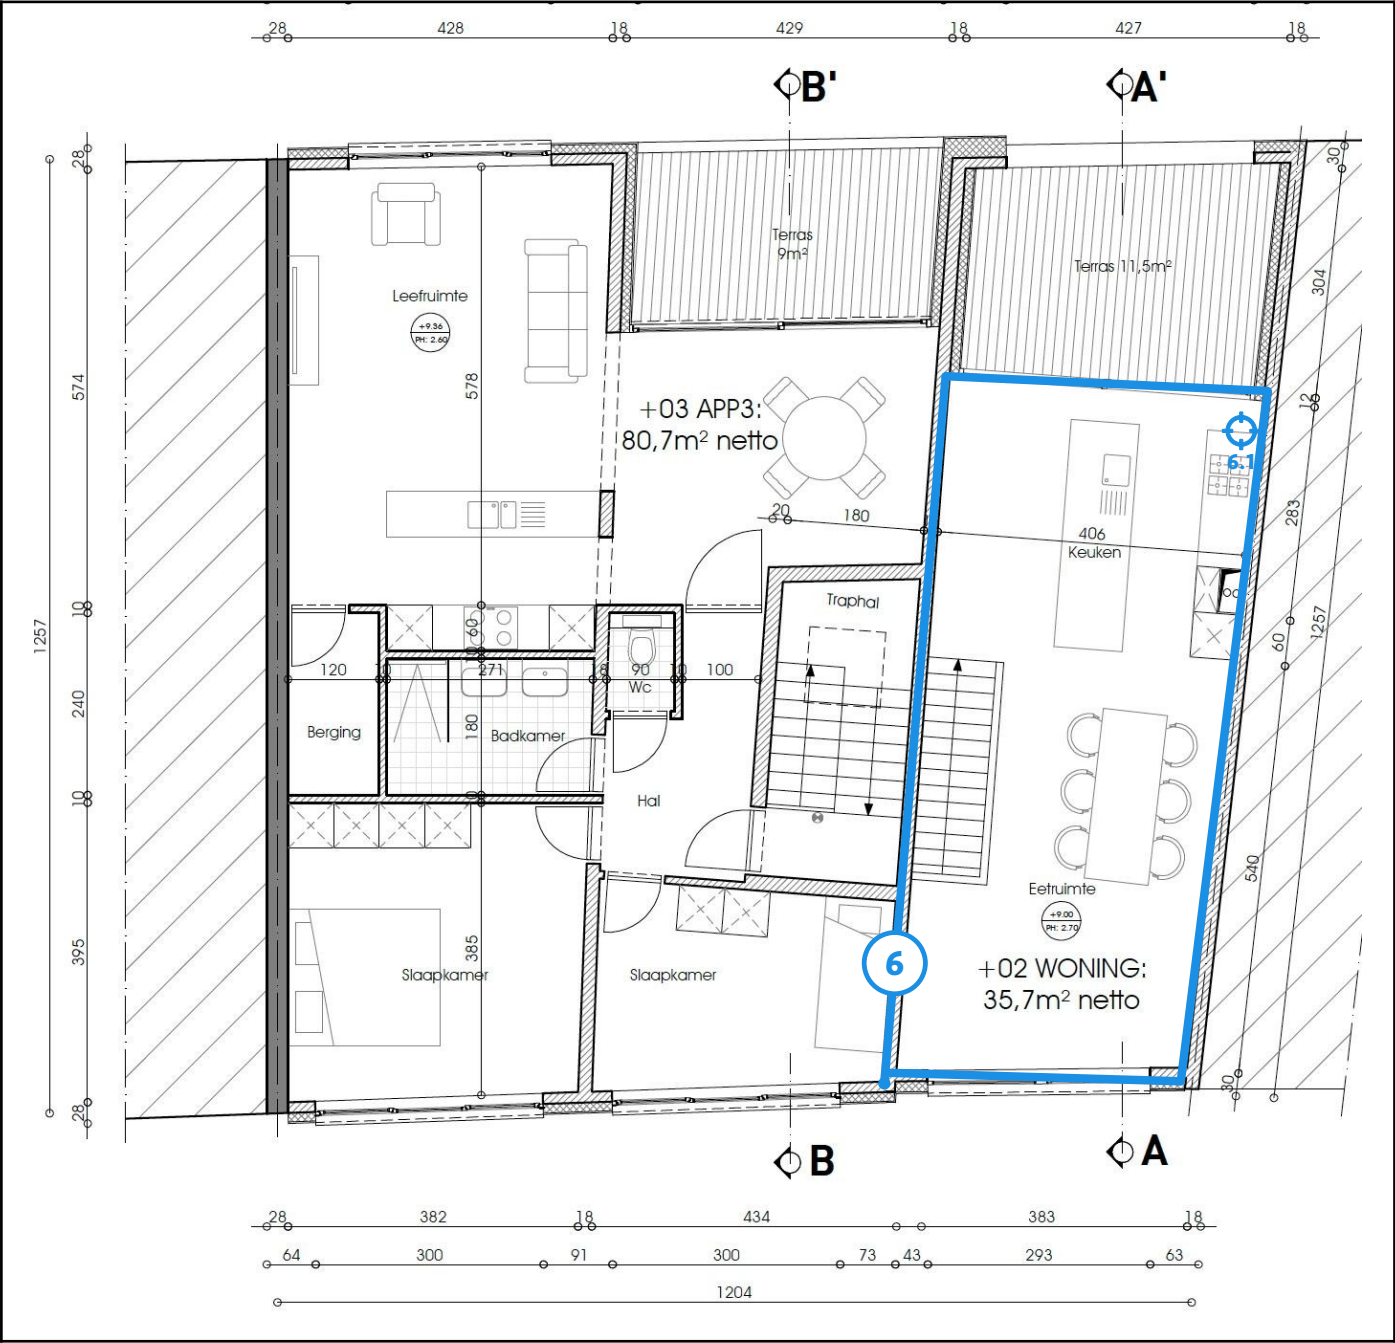
# Plan 1.5: 3de verdieping pleisterwerk wanden

| Beschrijving | Type | Actie |
|---|---|---|
| 6.1 Code: Mmo1 | Mengmonster | - |

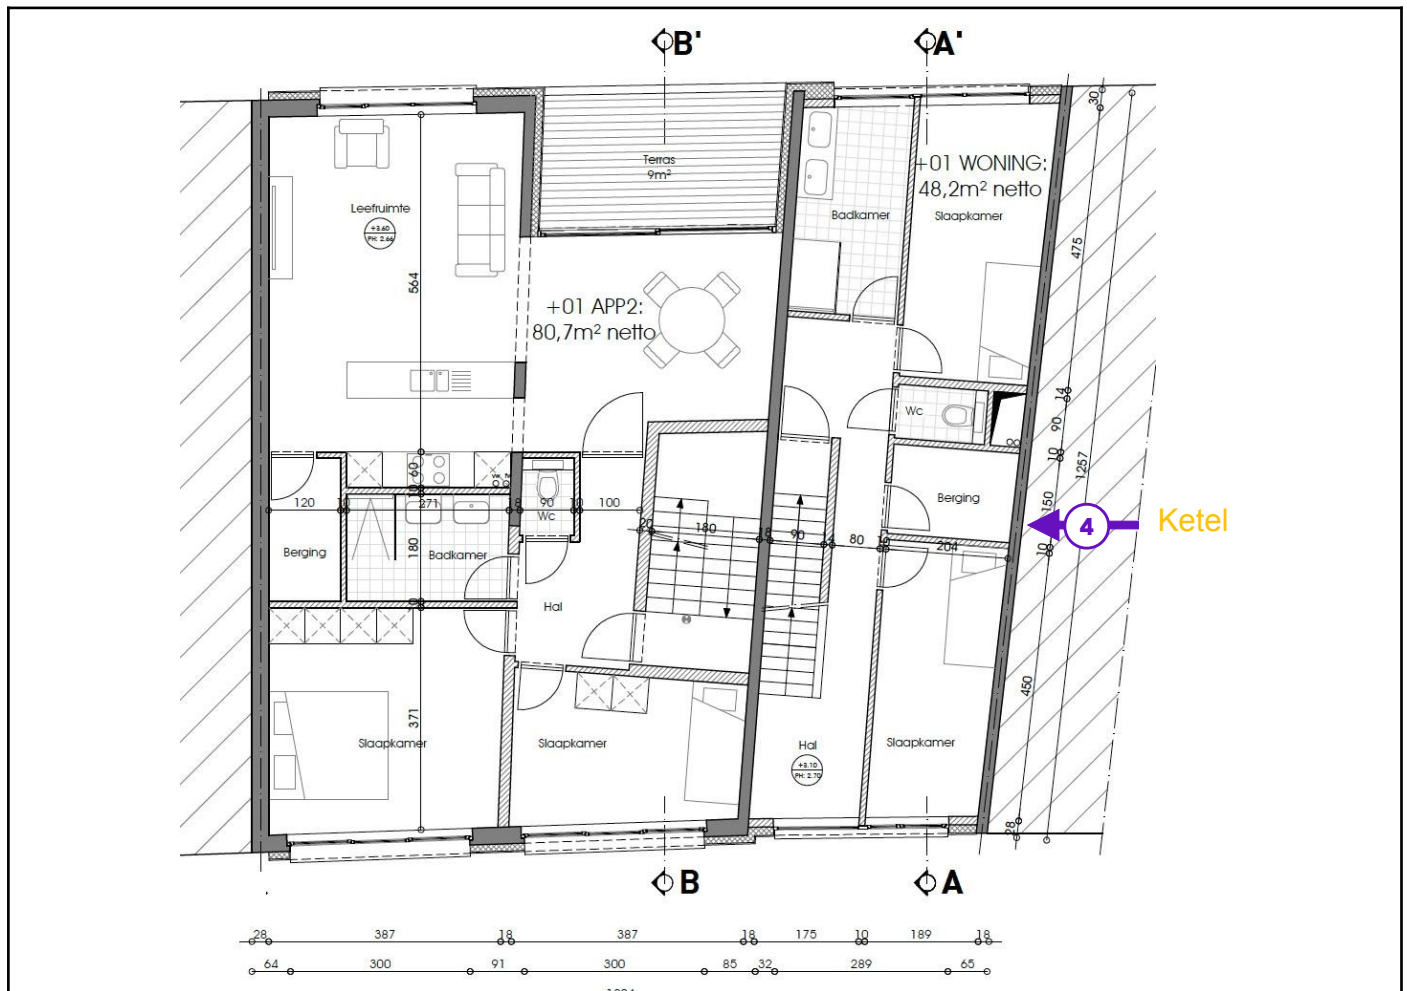
## Plan 1.6: 1ste verdieping ketel

| Beschrijving | Type | Actie |
|---|---|---|
| 4. 1ste verdieping ketel | Advies | - |

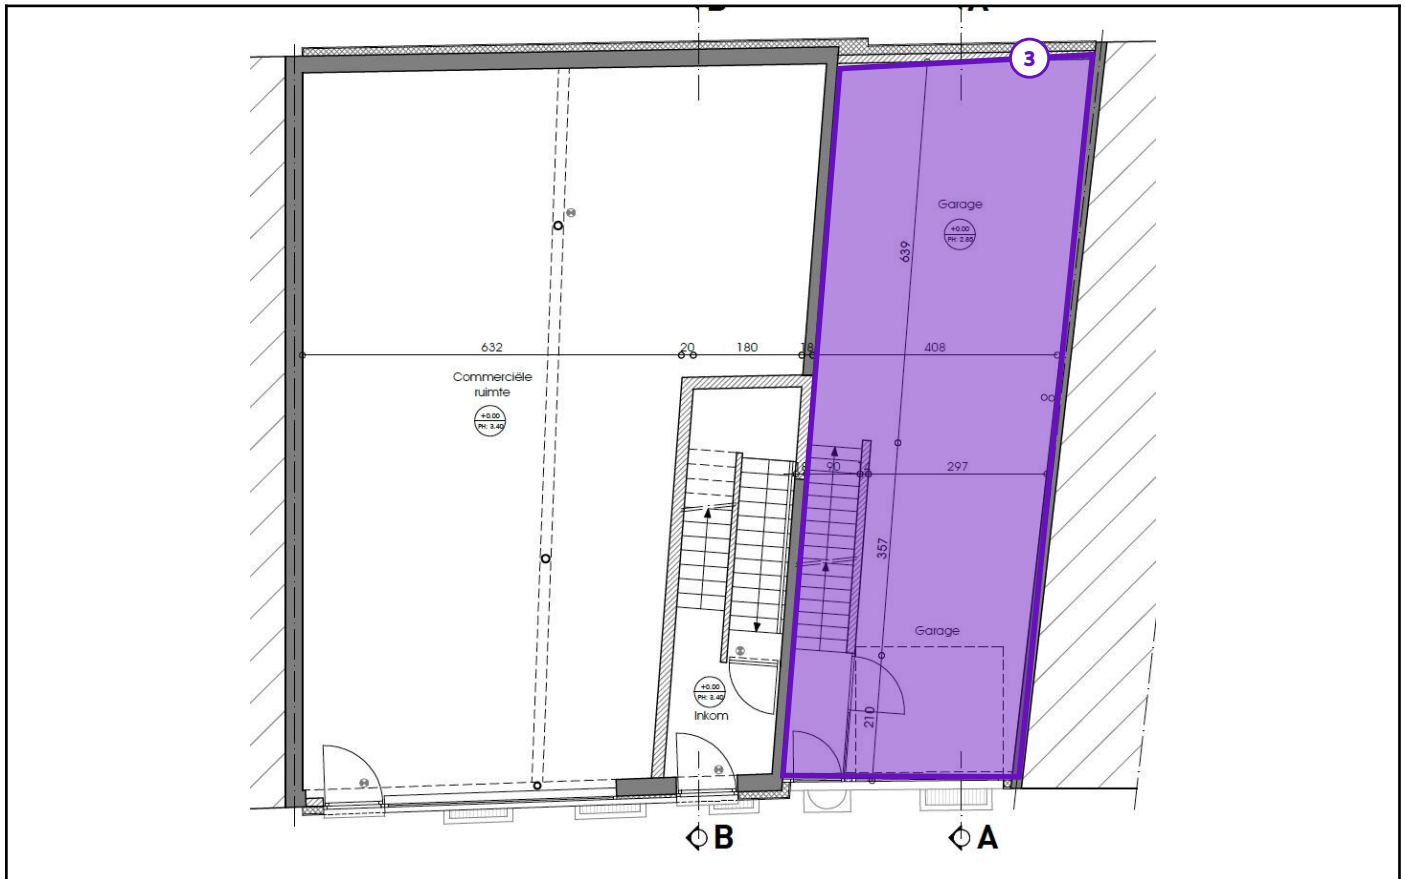
## Plan 1.7: Gelijkvloers pleisterwerk plafond

| Beschrijving | Type | Actie |
|---|---|---|
| 3. Pleisterwerk plafond | Advies | - |

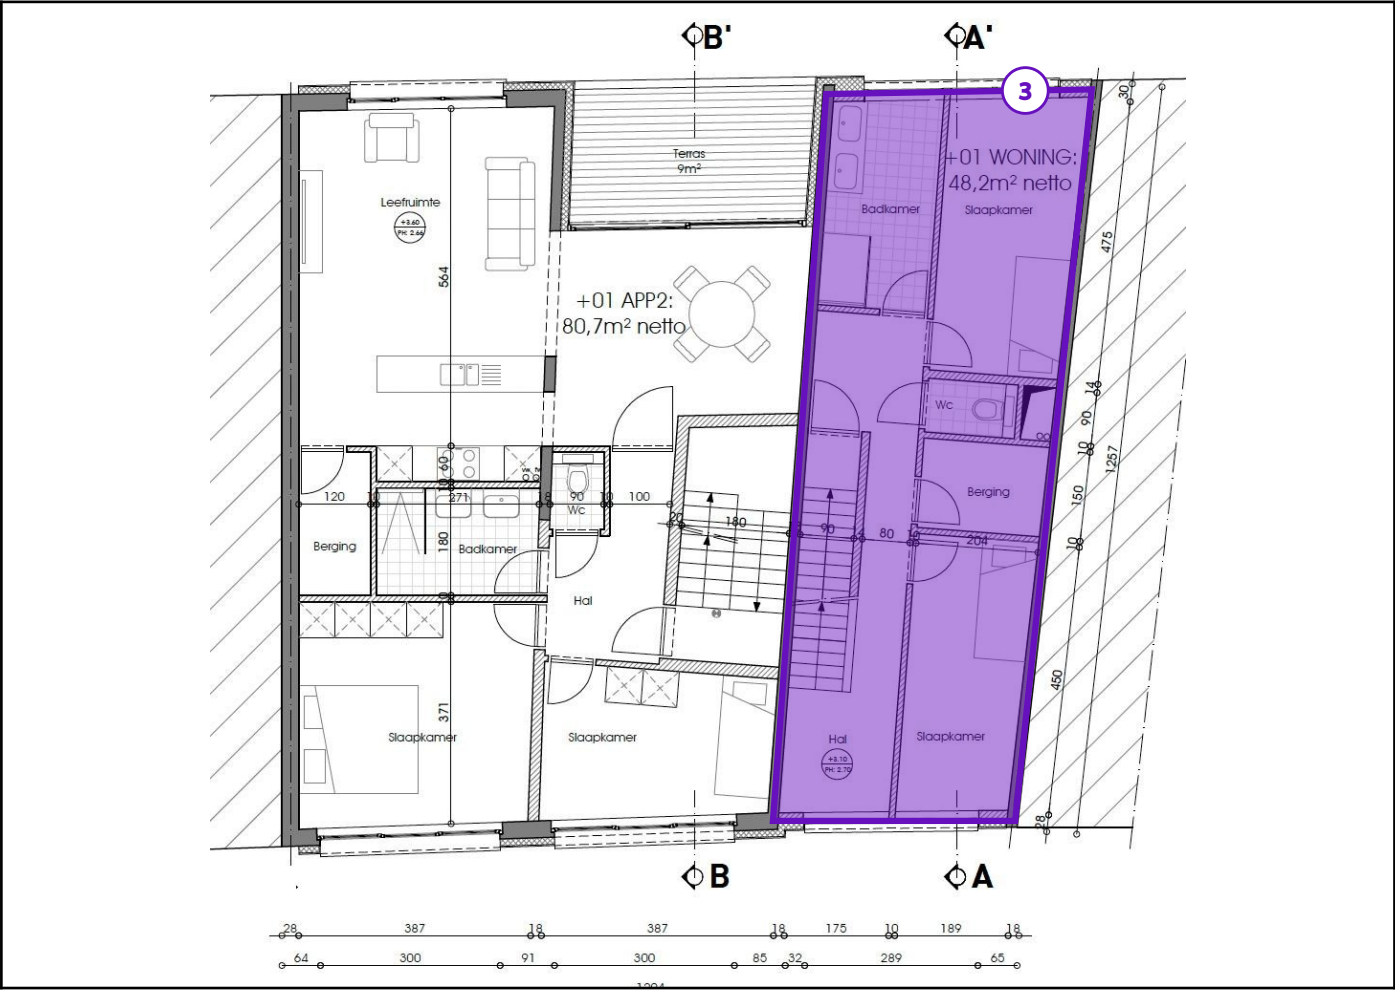
# Plan 1.8: 1ste verdieping pleisterwerk plafond

| Beschrijving | Type | Actie |
|---|---|---|
| 3. Pleisterwerk plafond | Advies | - |

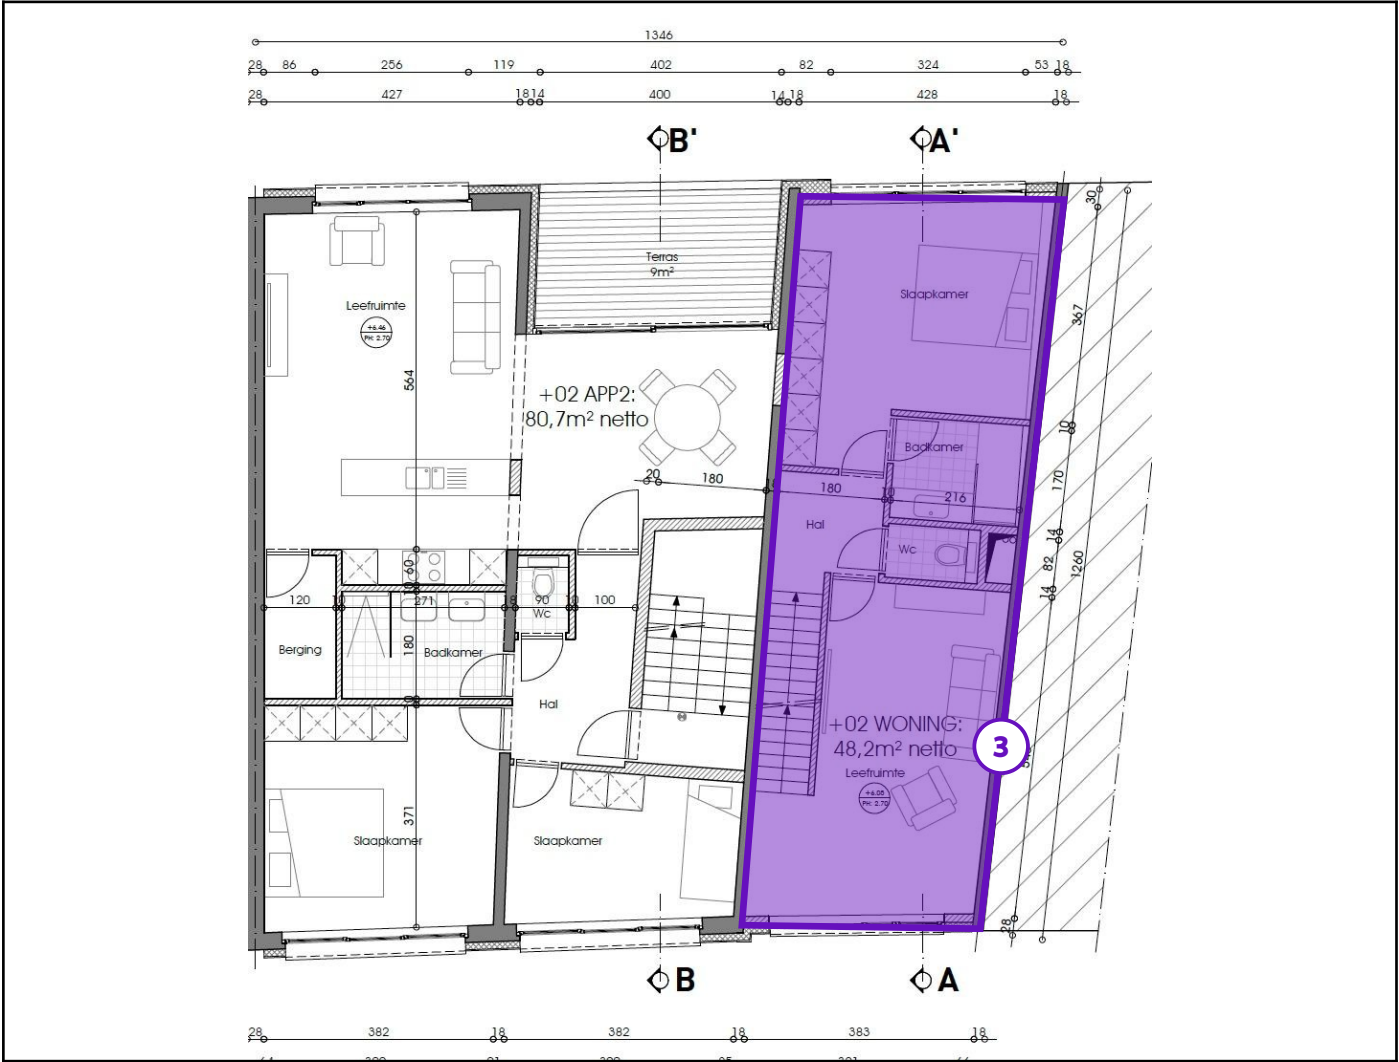
# Plan 1.9: 2de verdieping pleisterwerk plafond

| Beschrijving | Type | Actie |
|---|---|---|
| 3. Pleisterwerk plafond | Advies | - |

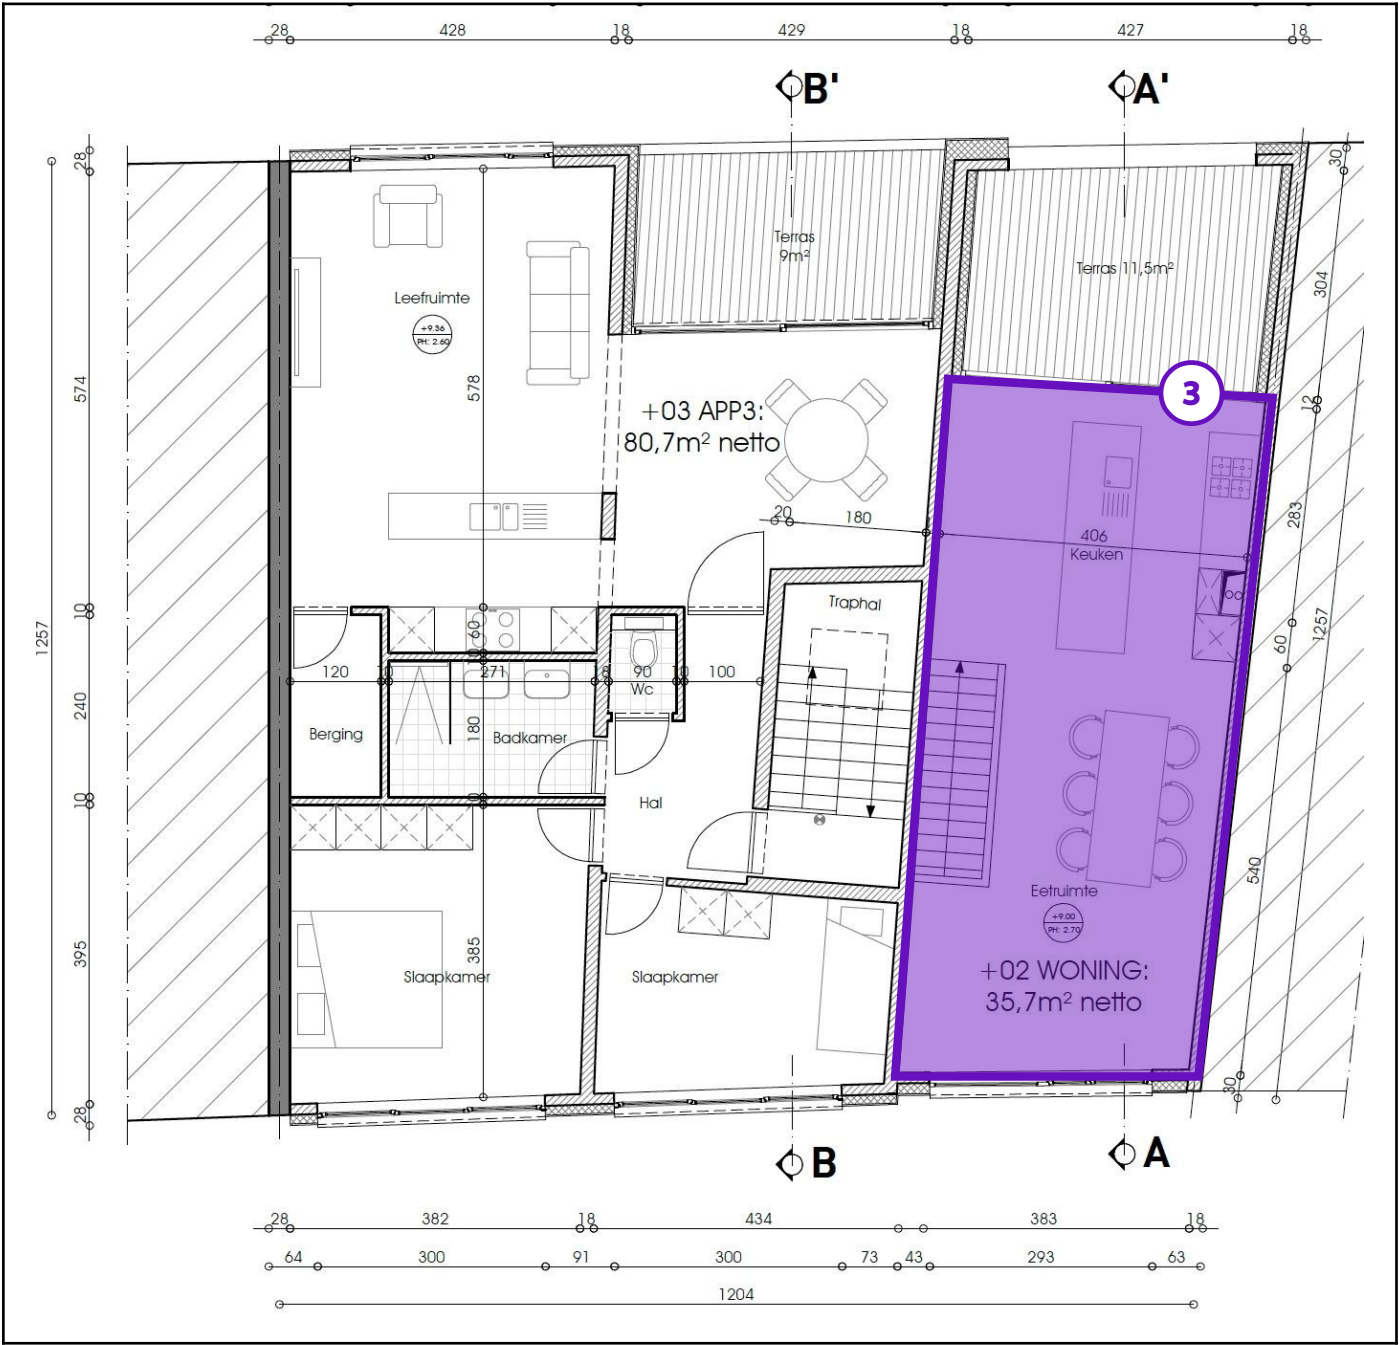
# Plan 1.10: 3de verdieping pleisterwerk plafond

| Beschrijving | Type | Actie |
|---|---|---|
| 3. Pleisterwerk plafond | Advies | - |

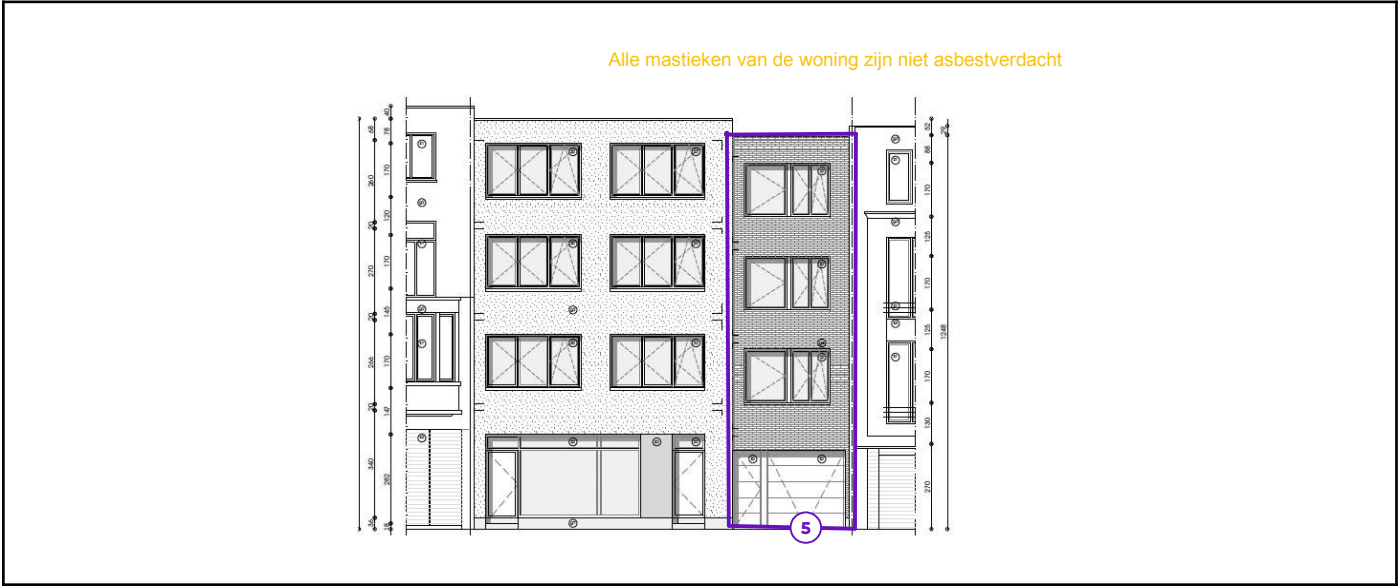
# Plan 1.11: Mastieken

| Beschrijving | Type | Actie |
|---|---|---|
| 5. Mastieken | Advies | - |
