# Asbestinventarisatetest

Driekoningenstraat 31/31, 2600 Antwerpen

Attestnummer : 20251018-000151.000

Uitgegeven op : 18.10.2025

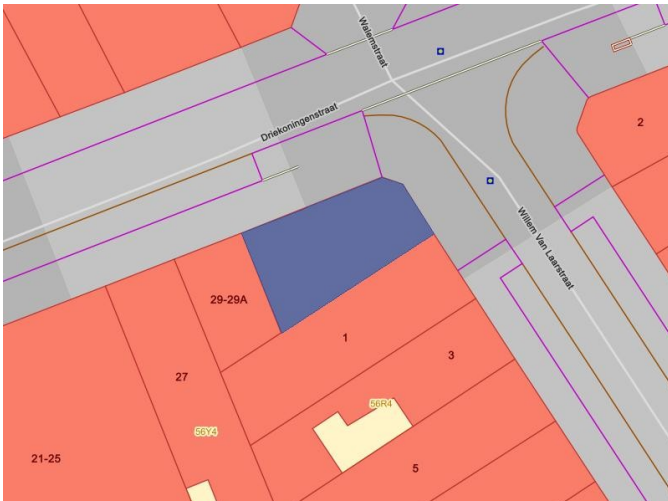
## Zone 1: Hoofdgebouw

Tijdens de inspectie vastgesteld:

- 0 Asbestmaterialen
- 0 Beperkingen
- 0 Uitsluitingen
- 0 Roerende goederen
- 0 Puin, steenslag, (water)bodem
- 6 Adviezen
- 1 Geen asbest
