# Asbestinventarisatetest

Sint-Willibrordusstraat 25, 2060 Antwerpen

Attestnummer : 20250527-000072.000

Uitgegeven op : 27.05.2025

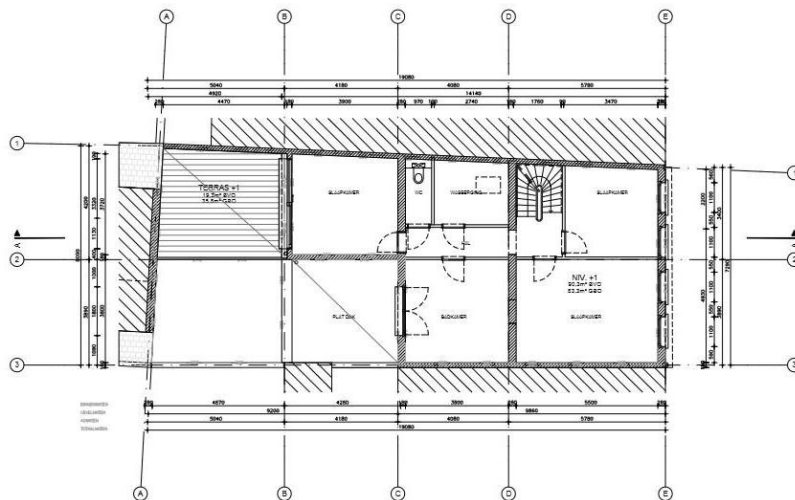
## Plan 1.4: 1ste verdieping

| Beschrijving | Type | Actie |
|---|---|---|
| 5. Tegels badkamer | Advies | - |

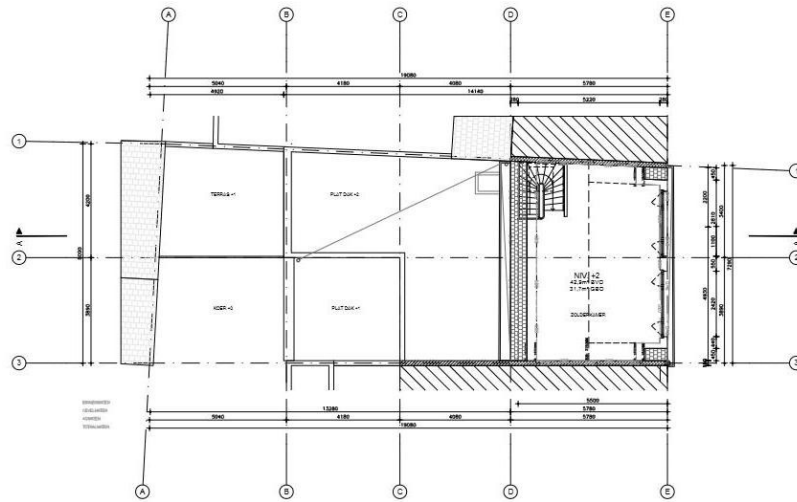
## Plan 1.6: 2e verdieping

| Beschrijving | Type | Actie |
|---|---|---|
| 4. Totaalrenovatie van heel het pand in 2022. | Advies | - |
