# Asbestinventarisatetest

Berchemlei 17/001, 2140 Antwerpen

Attestnummer : **20260101-000053.000**

**Asbestveilig** (maar mogelijk niet asbestvrij)

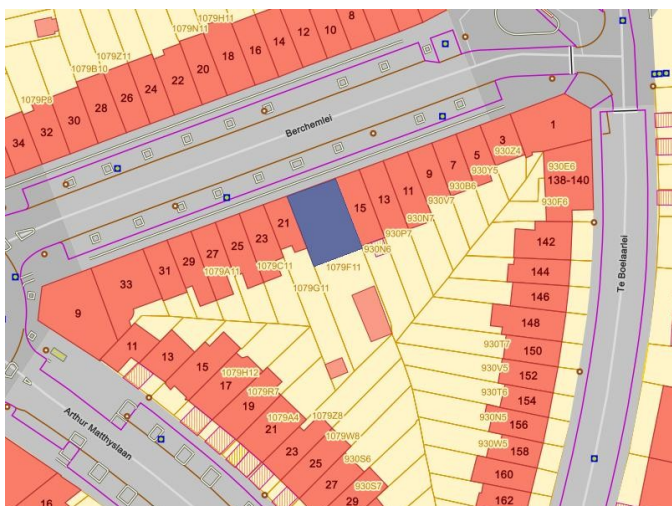
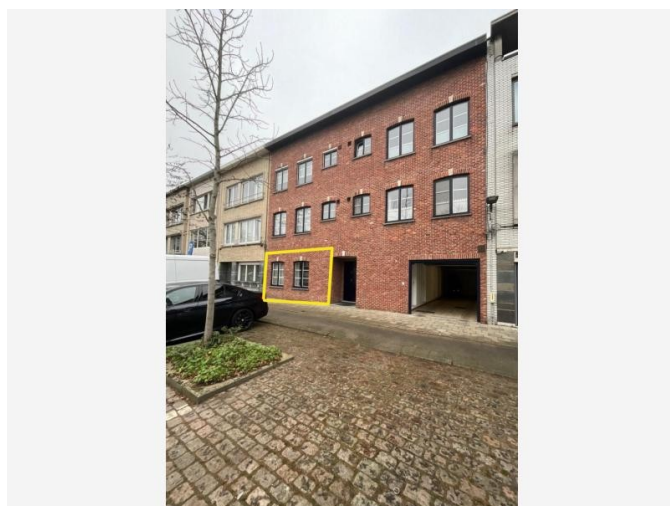
## Zone 1: Appartement

- 0 Asbestmaterialen
- 0 Beperkingen
- 0 Uitsluitingen
- 0 Roerende goederen
- 0 Puin, steenslag, (water)bodem
- 0 Adviezen
- 2 Geen asbest

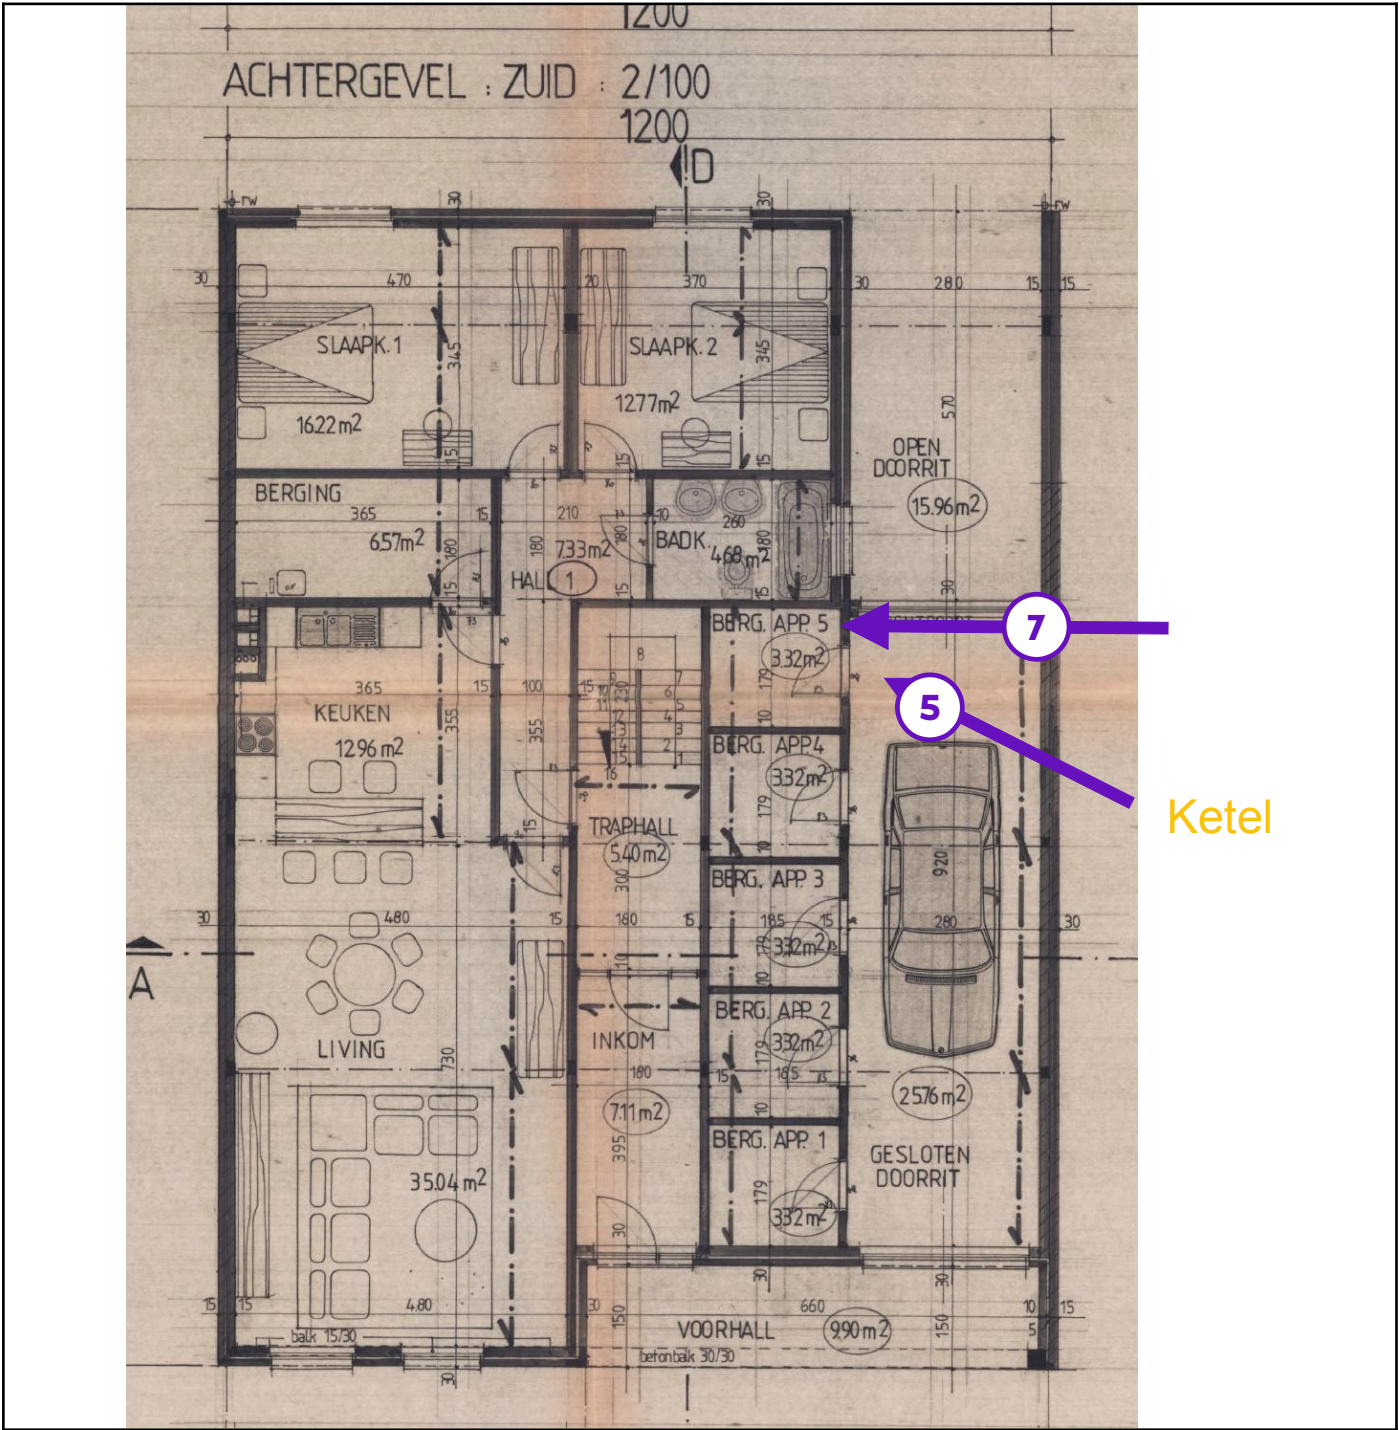
# Plan 1.3: Berging ketel/ rookgaskanaal

| Beschrijving | Type | Actie |
|---|---|---|
| 7. Appartement + berging 5 materialen van rookgaskanalen | Overige ruimte of materiaal | - |

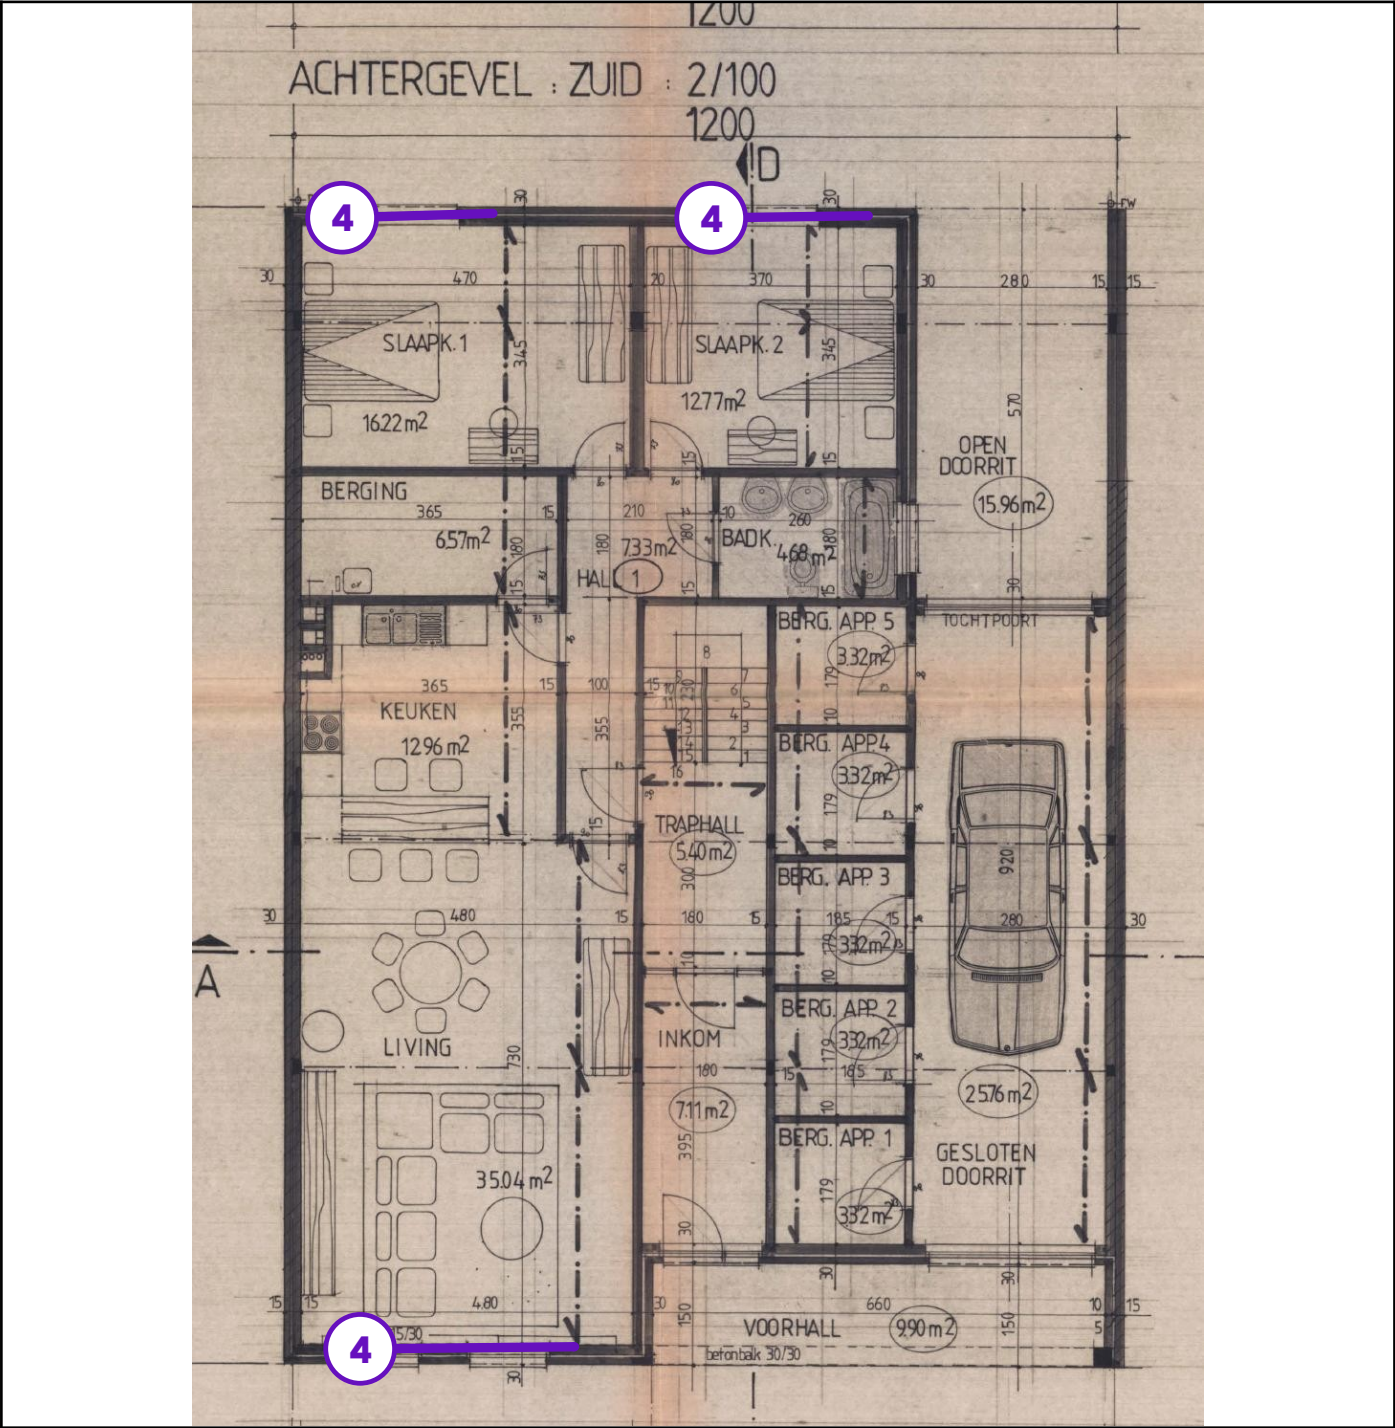
# Plan 1.4: Mastieken / kitwerken

| Beschrijving | Type | Actie |
|---|---|---|
| 4. Appartement + berging 5 mastieken/<br>kitwerken | Overige ruimte of materiaal | - |

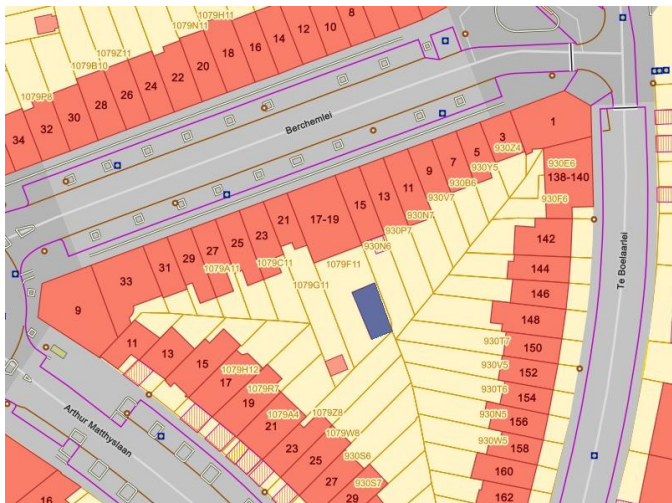
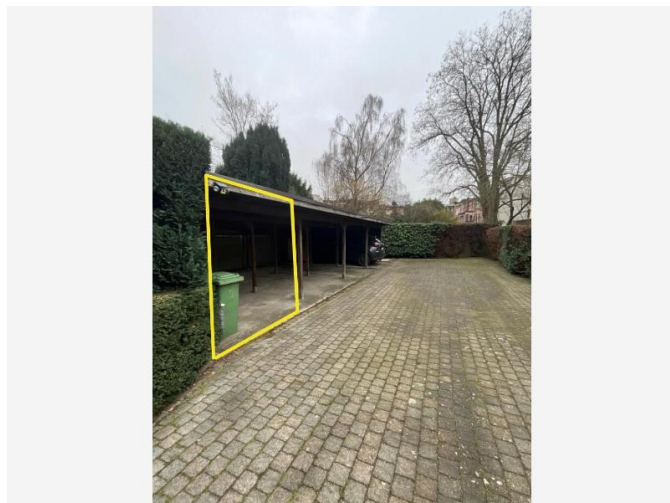
## Zone 2: Carport

- 0 Asbestmaterialen
- 0 Beperkingen
- 0 Uitsluitingen
- 0 Roerende goederen
- 0 Puin, steenslag, (water)bodem
- 1 Advies
- 0 Geen asbest
