# Asbestinventarisatetest

Touwstraat 44, 2060 Antwerpen

Attestnummer : 20251219-000066.000

Uitgegeven op : 19.12.2025

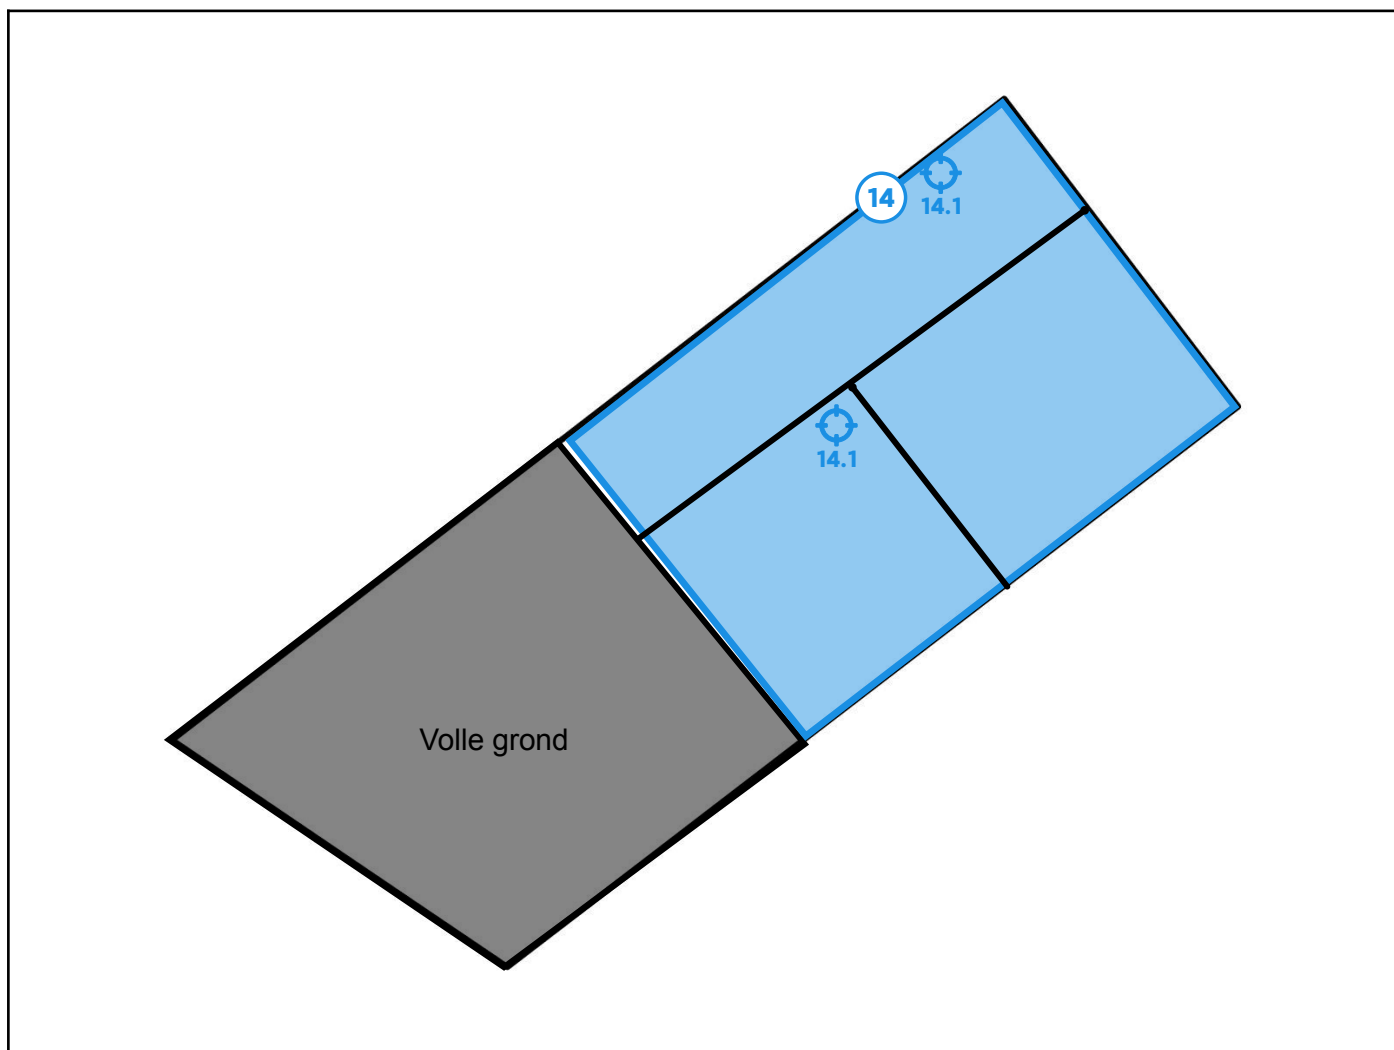
## Plan 1.2: Kelder pleisterwerk plafond

| Beschrijving | Type | Actie |
|---|---|---|
| 14.1 Code: Mmo4 | Mengmonster | - |

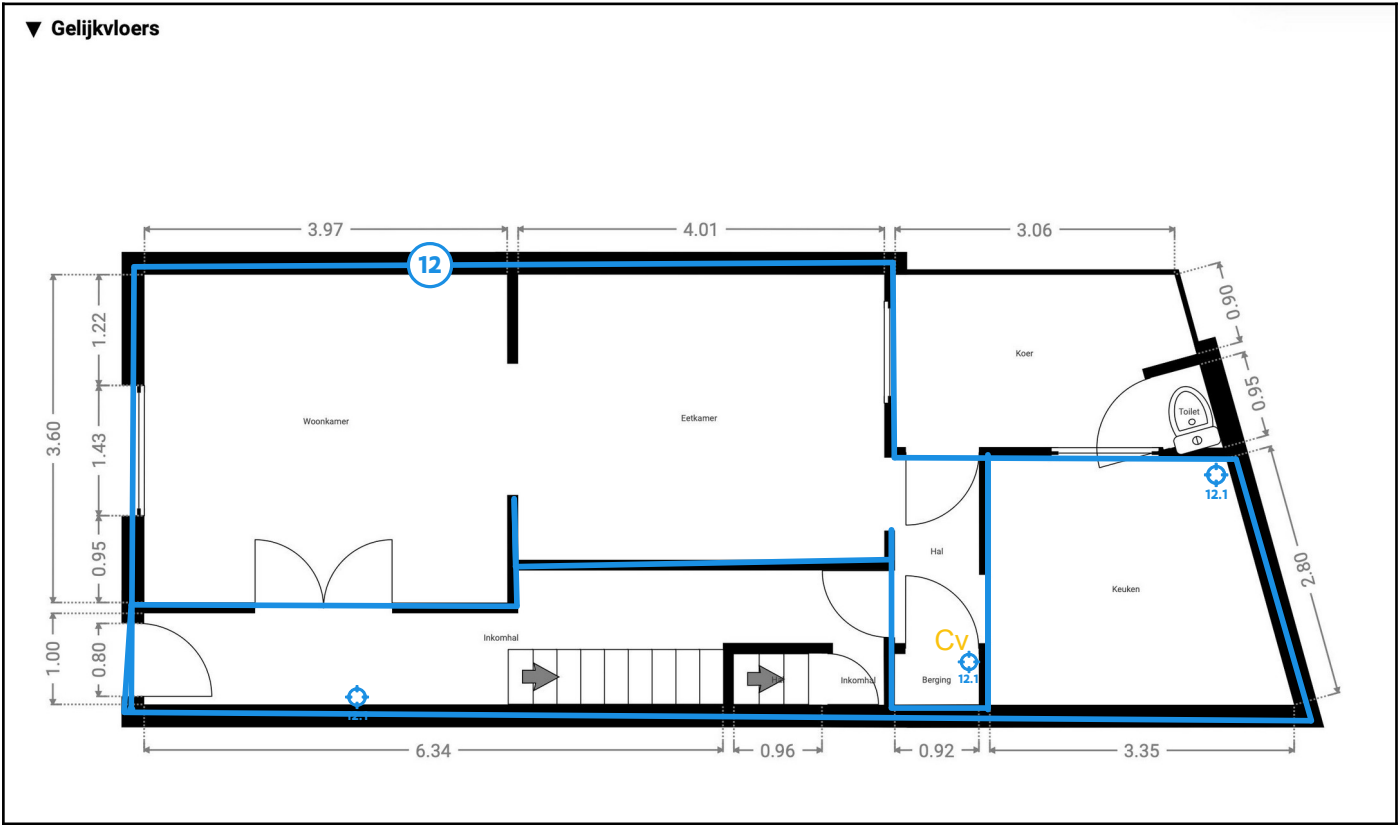
# Plan 1.3: Gelijkvloers pleisterwerk wanden

| Beschrijving | Type | Actie |
|---|---|---|
| 12.1 Code: Mmo1 | Mengmonster | - |

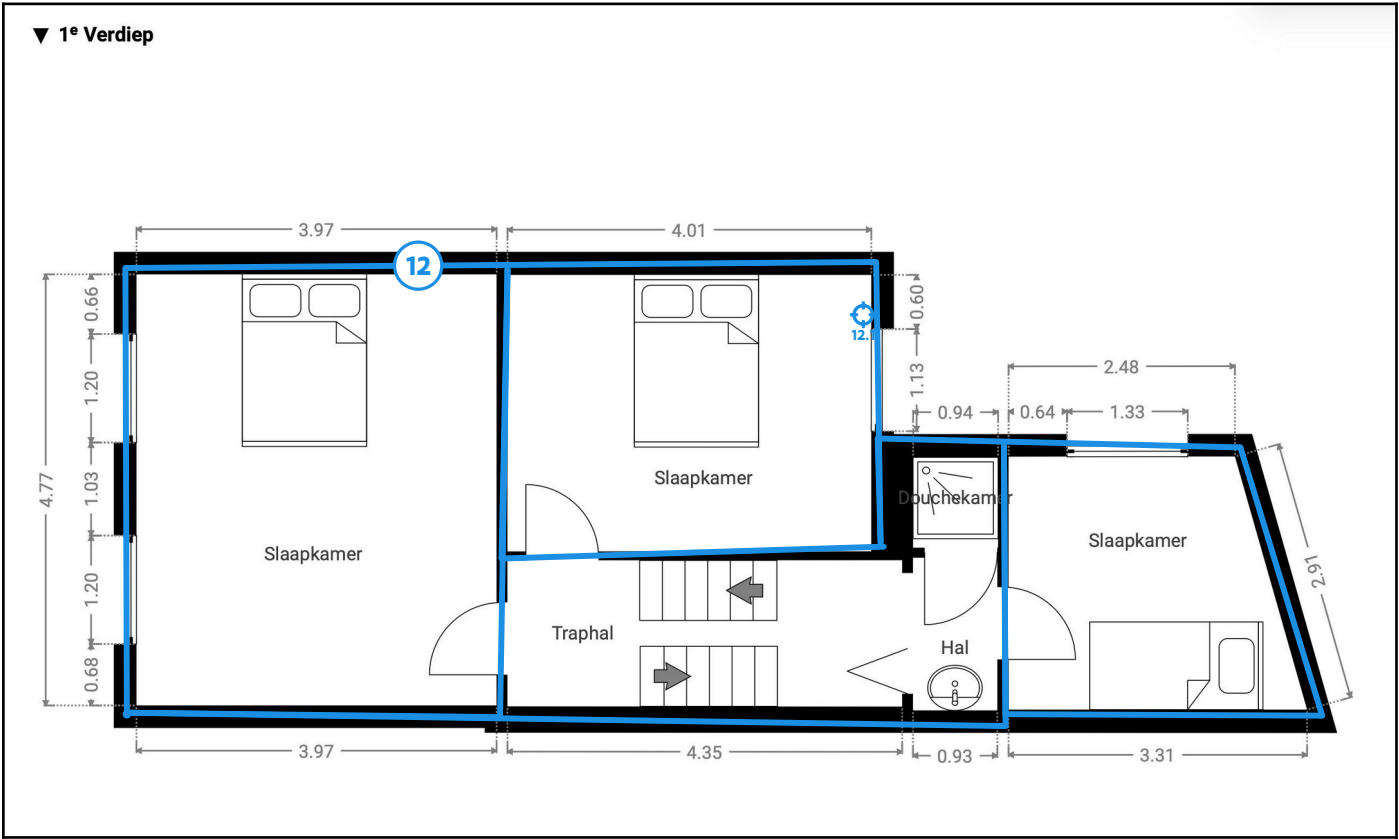
# Plan 1.4: 1ste pleisterwerk wanden

| Beschrijving | Type | Actie |
|---|---|---|
| 12.1 Code: Mmo1 | Mengmonster | - |

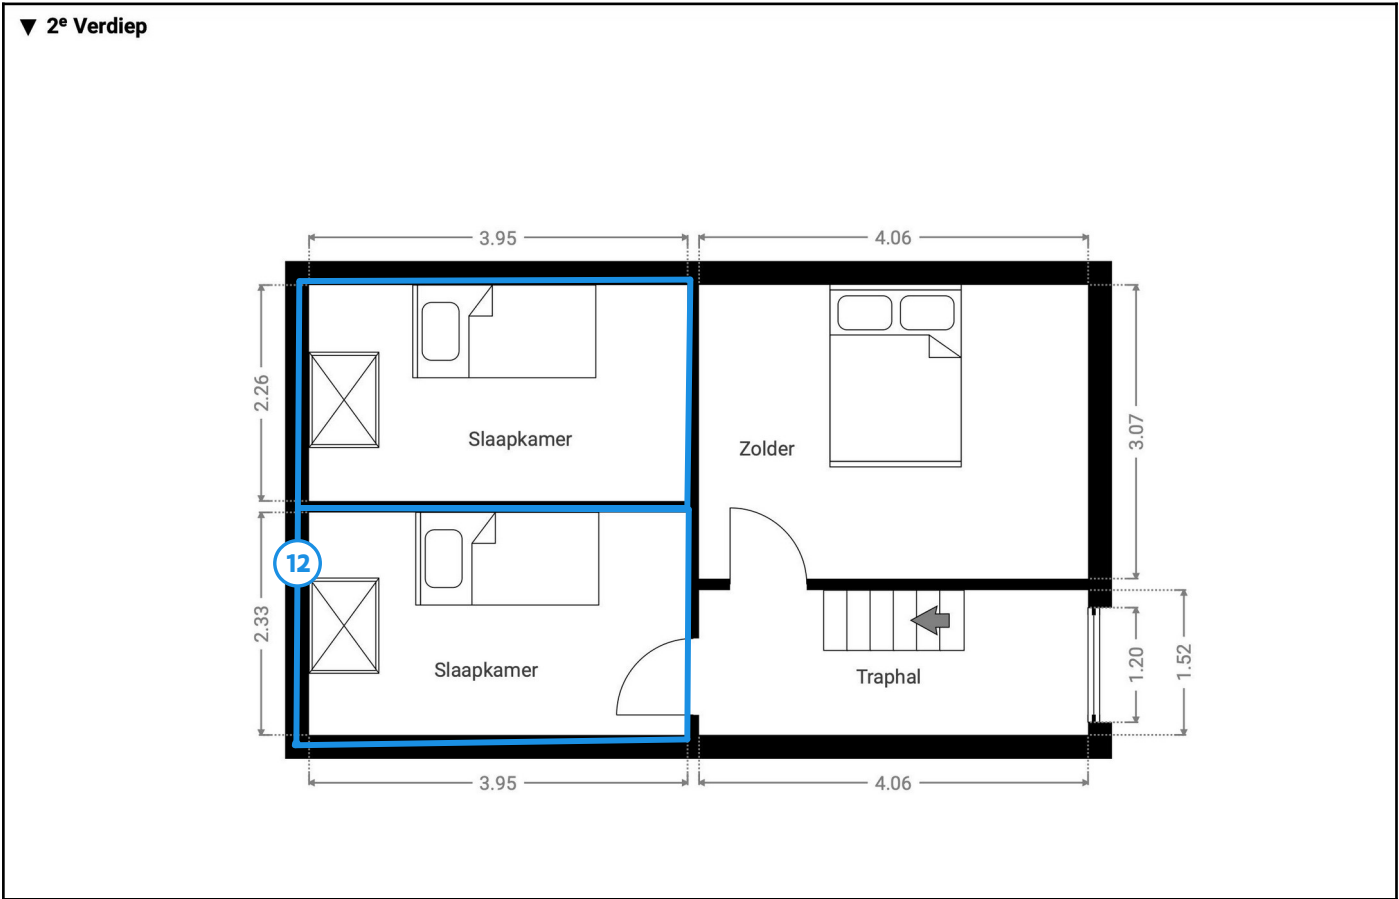
# Plan 1.5: 2de pleisterwerk wanden

| Beschrijving | Type | Actie |
|---|---|---|
| 12. Pleisterwerk wanden | Geen asbest | - |

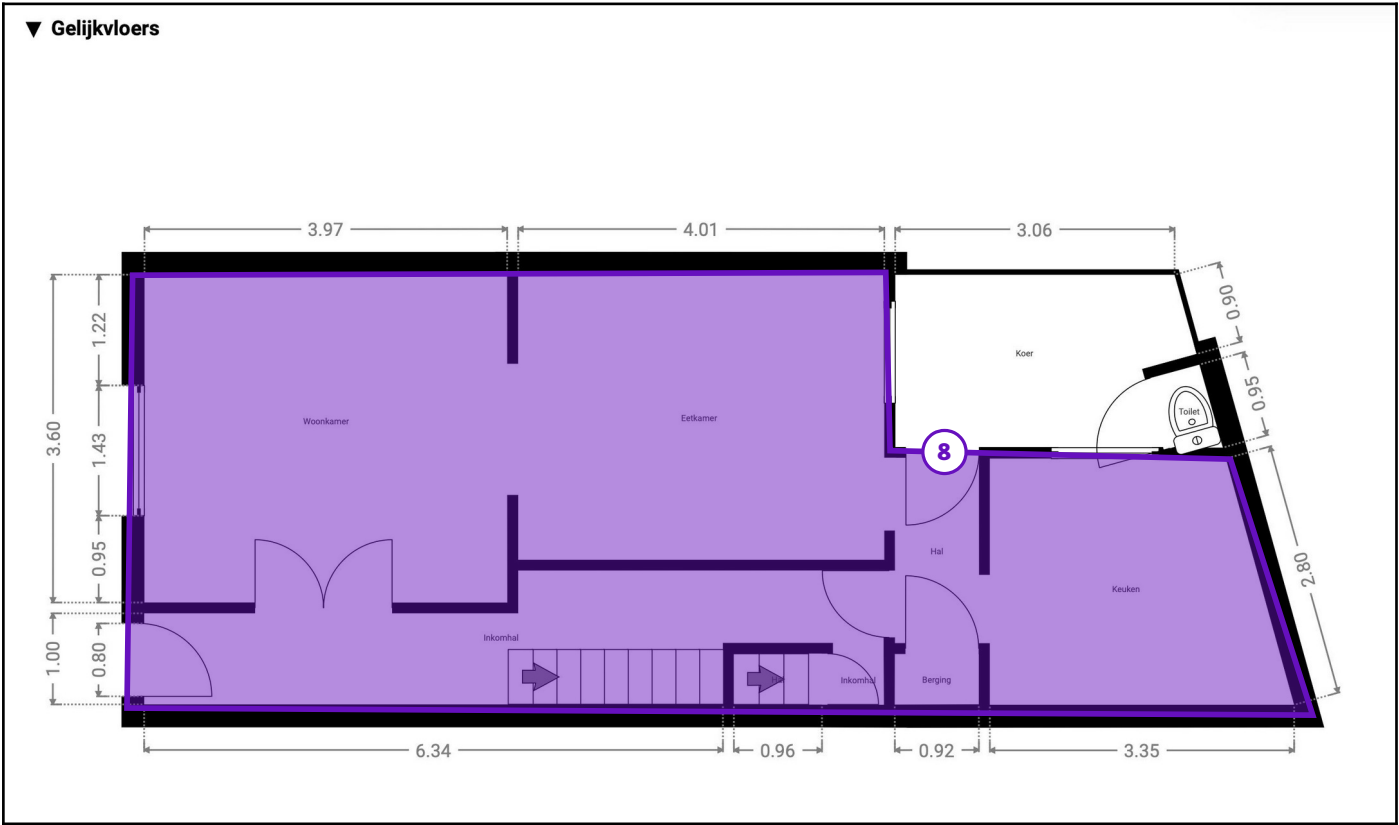
# Plan 1.6: Glv valse wanden pleisterwerk plafond (mogelijk)

| Beschrijving | Type | Actie |
|---|---|---|
| 8. Vals plafond (mogelijk) onderliggend pleisterwerk | Advies | - |

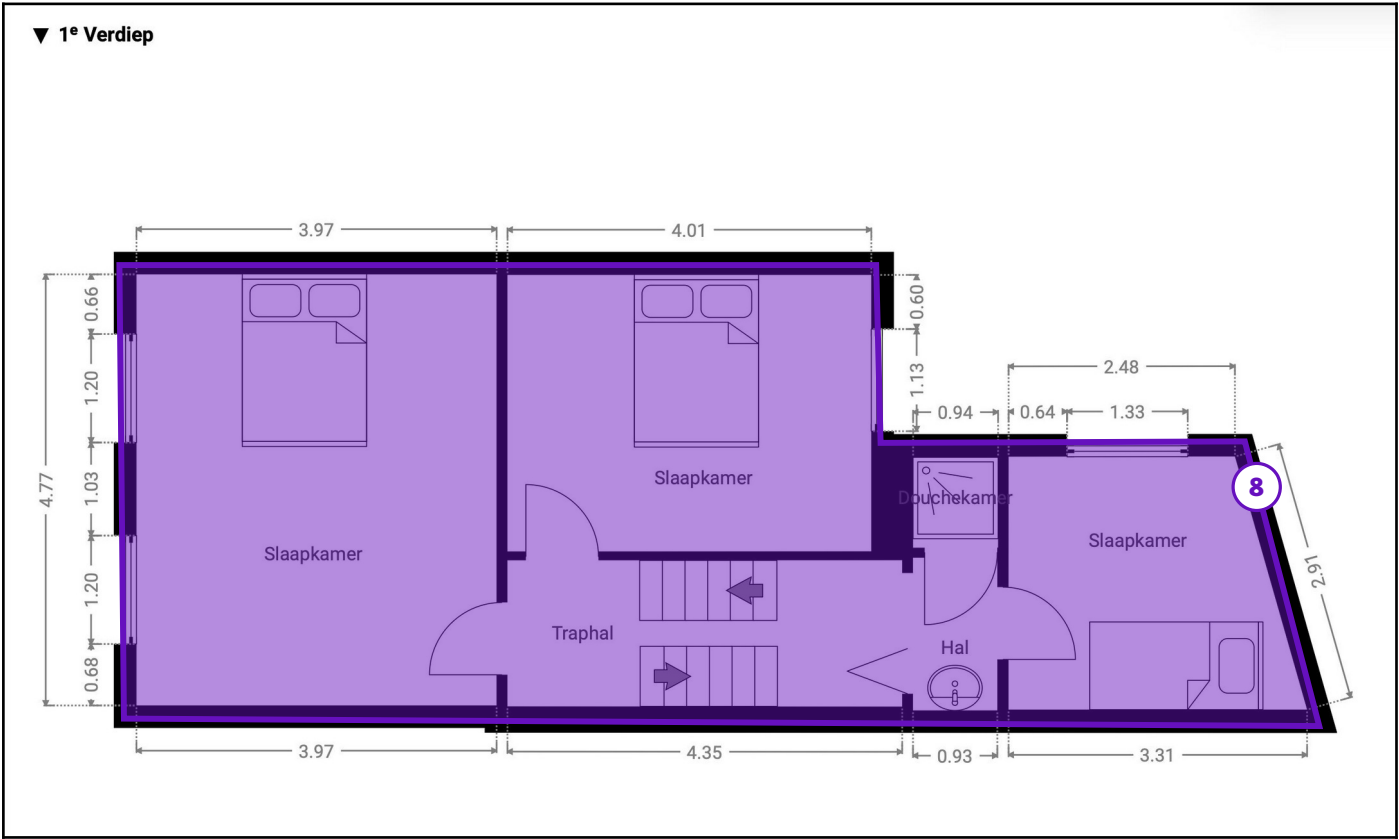
# Plan 1.7: 1ste valse wanden pleisterwerk plafond (mogelijk)

| Beschrijving | Type | Actie |
|---|---|---|
| 8. Vals plafond (mogelijk) onderliggend pleisterwerk | Advies | - |

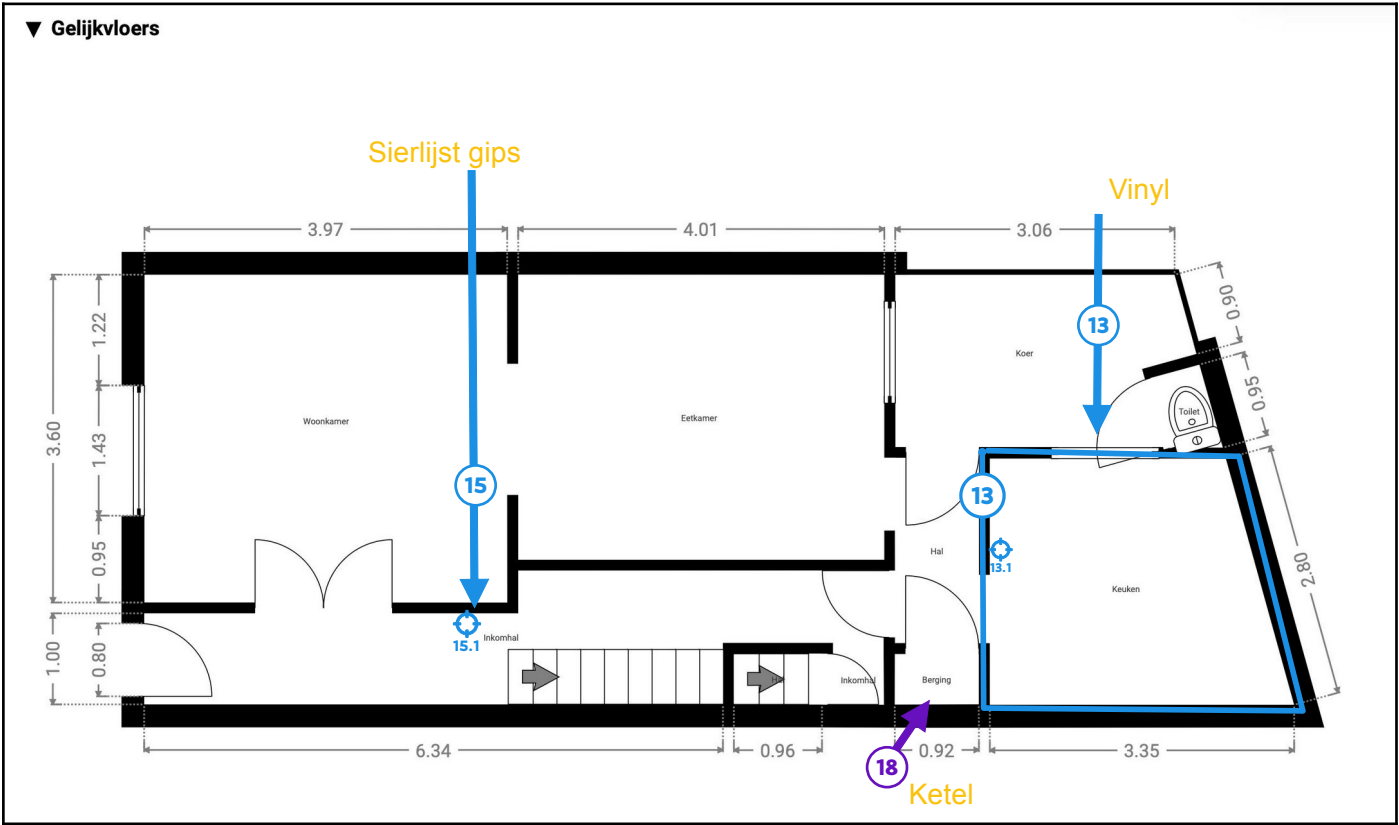
# Plan 1.10: Glv keuken wand vinyl / ketel / sierlijst

| Beschrijving | Type | Actie |
|---|---|---|
| 18. Glv ketel | Overige ruimte of materiaal | - |

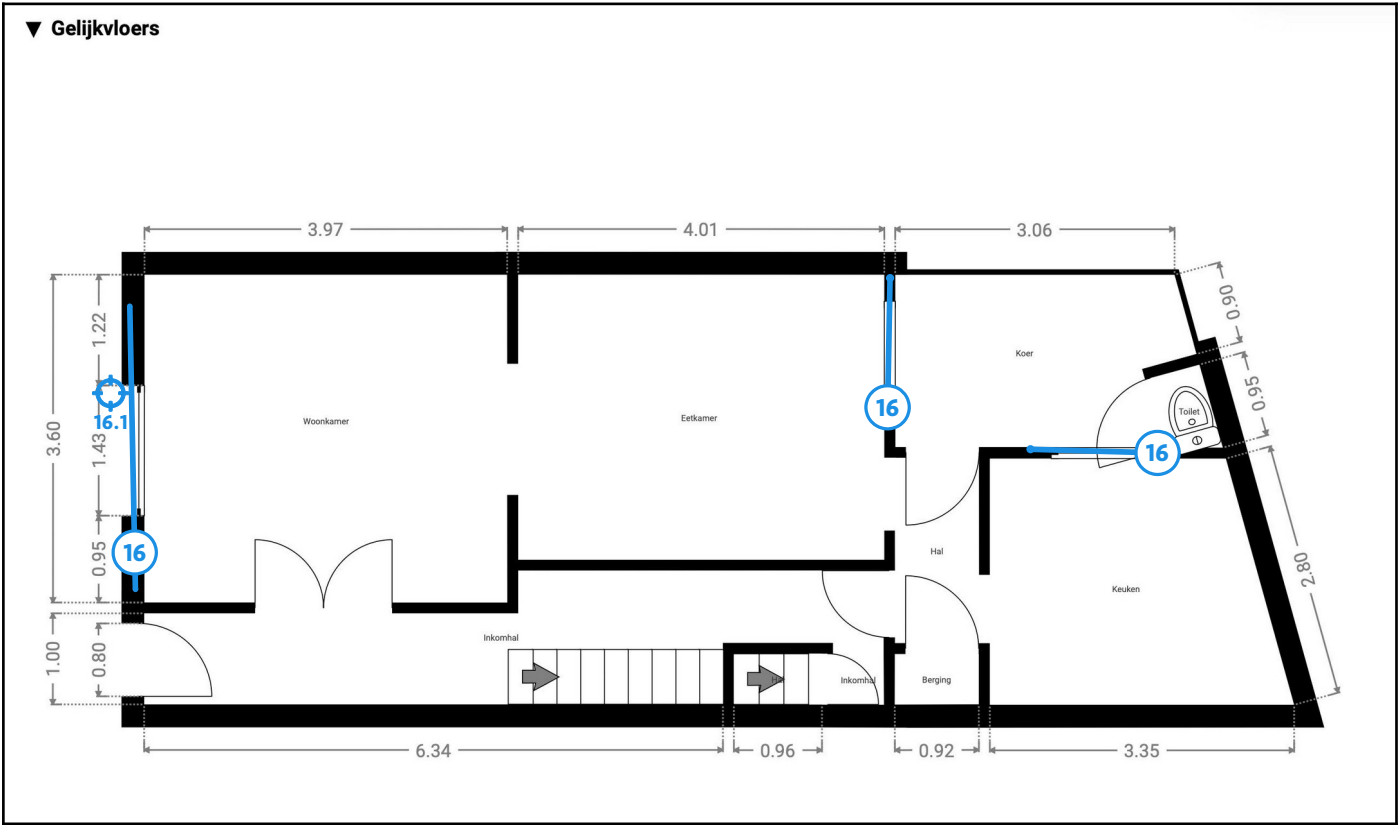
# Plan 1.11: Glv mastiek / kitwerk

| Beschrijving | Type | Actie |
|---|---|---|
| 16.1 Code: MM06 | Puntmonster | - |

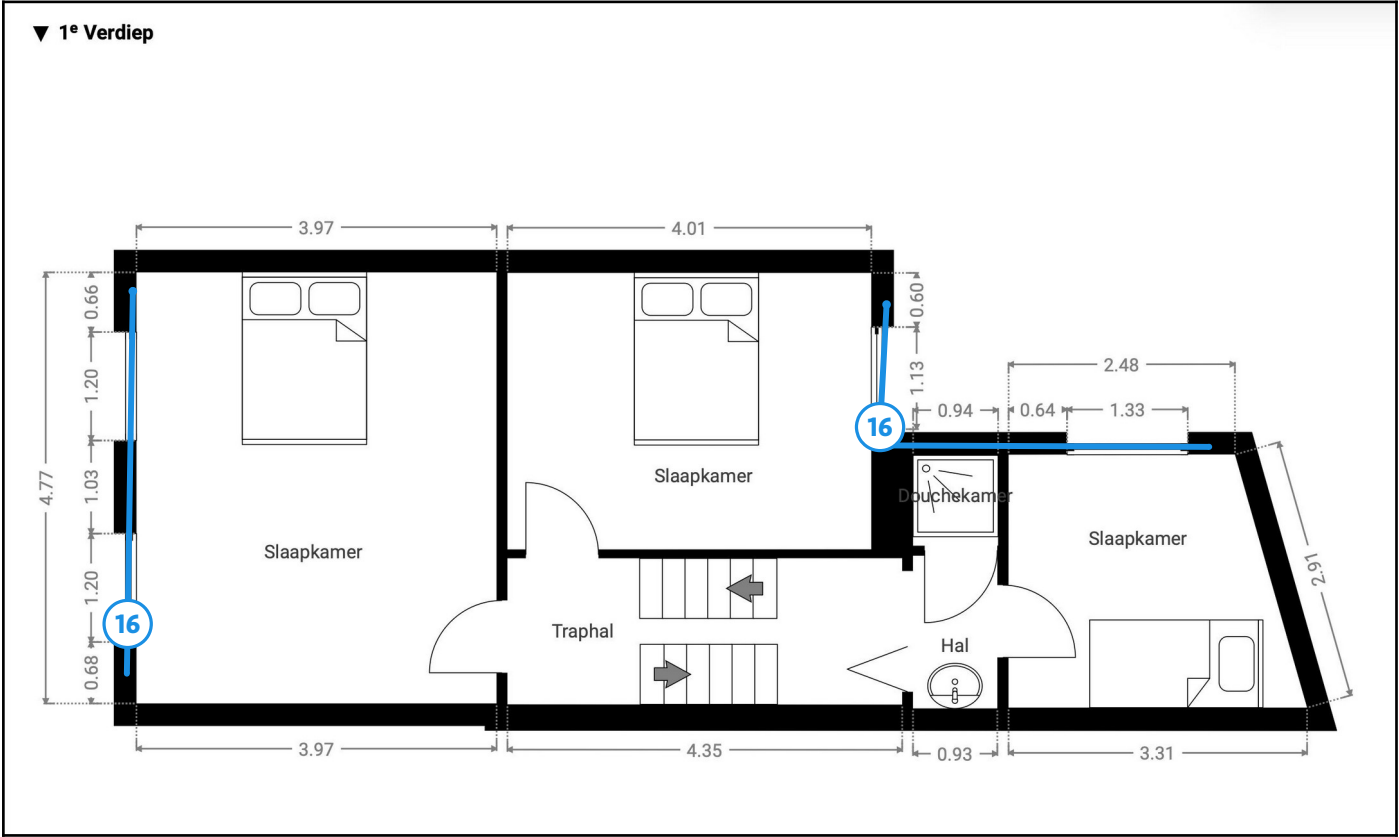
# Plan 1.12: 1ste mastiek / kitwerk

| Beschrijving | Type | Actie |
|---|---|---|
| 16. Woning mastieken/ kitwerk | Geen asbest | - |

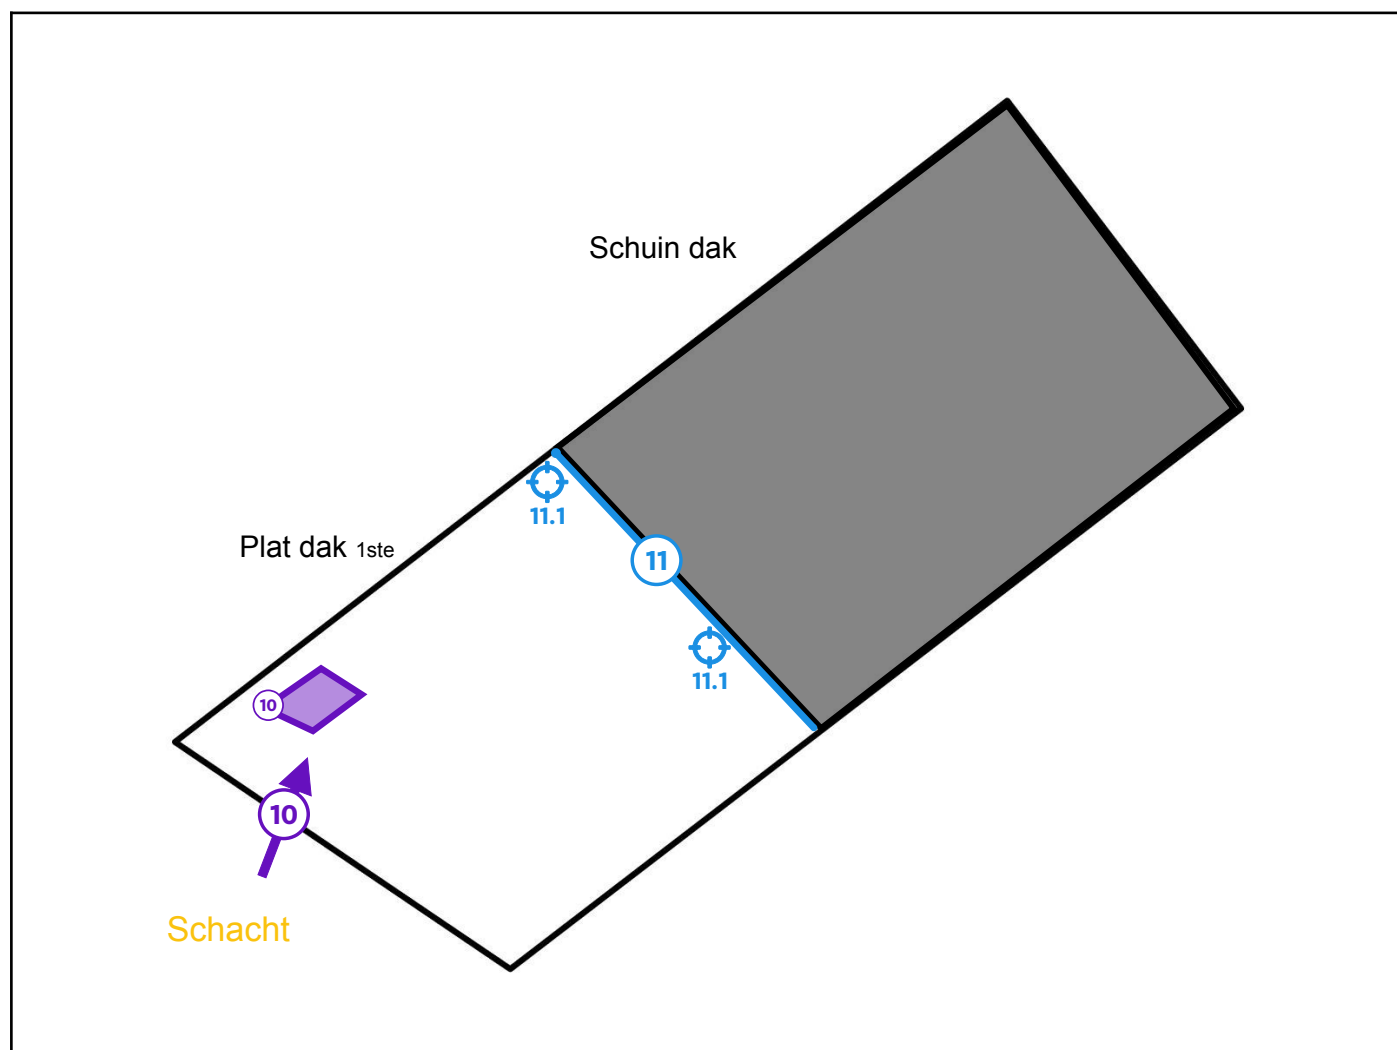
## Plan 1.17: Achtergevel crépi / technische schacht

| Beschrijving | Type | Actie |
|---|---|---|
| 11.1 Code: Mmo9 | Mengmonster | - |

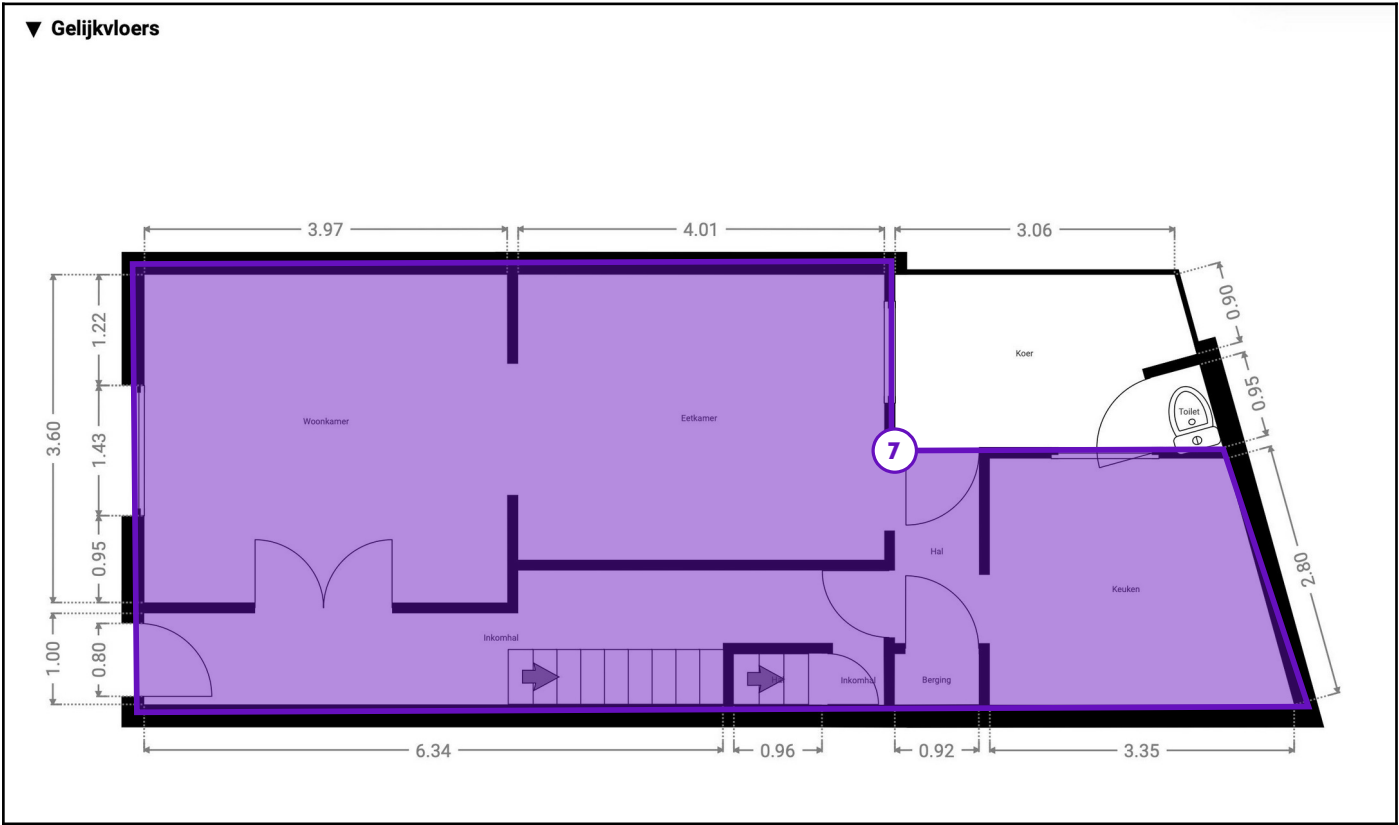
# Plan 1.18: Glv ondervloer/ oude lijmlaag

| Beschrijving | Type | Actie |
|---|---|---|
| 7. Oude ondervloeren / oude lijmlagen (mogelijk) | Advies | - |

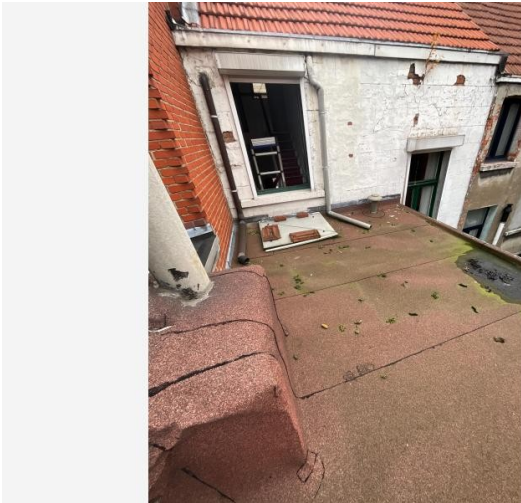
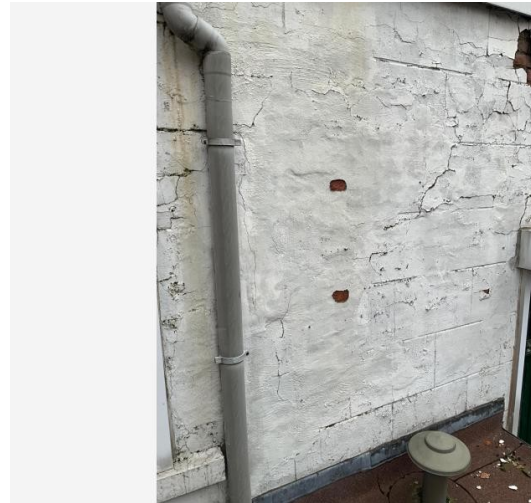
## Fiche 11: Achtergevel crépi

Geen asbest

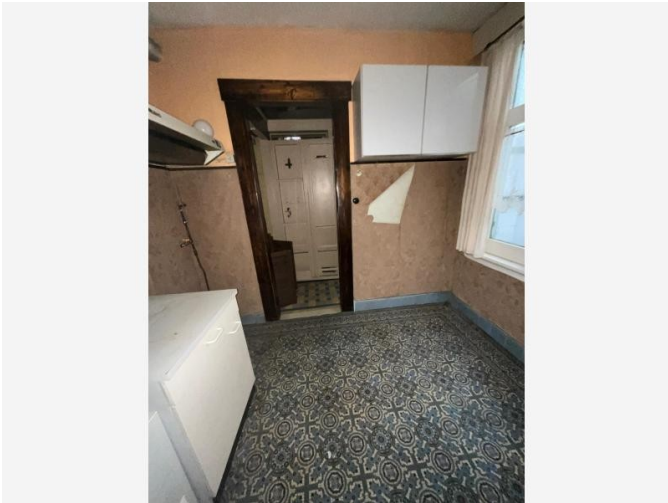
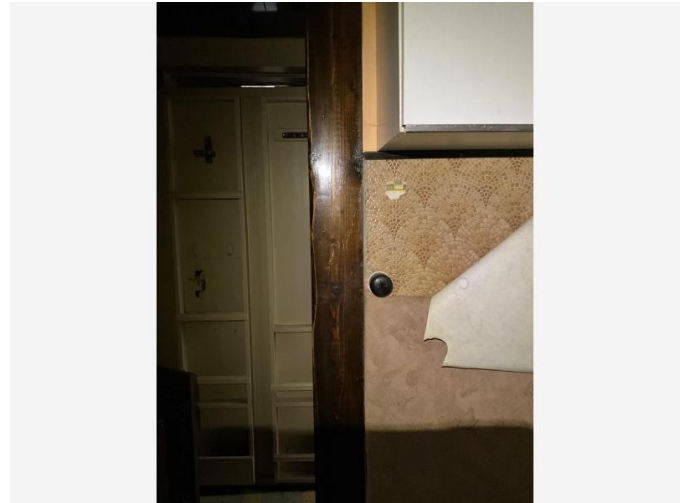
## Fiche 13: Glv keuken muur vinyl

Geen asbest

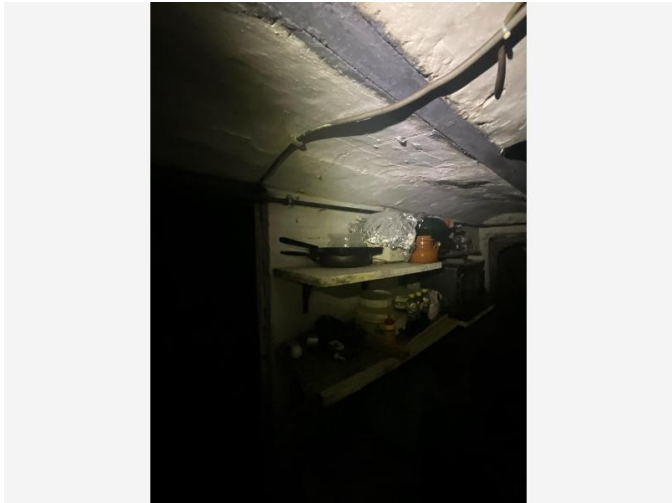
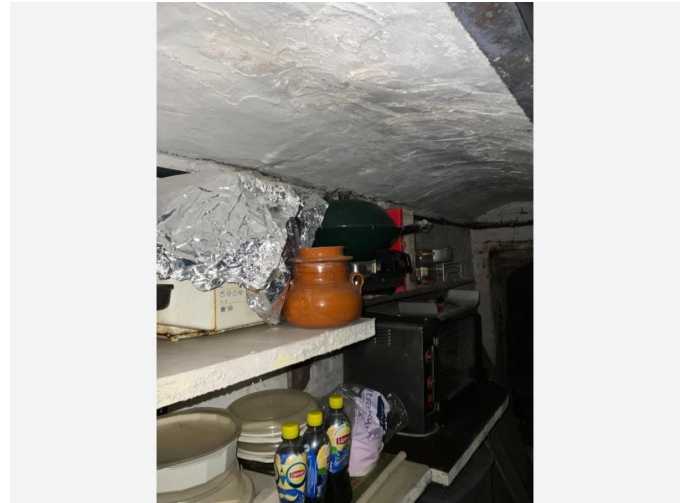
## Fiche 14: Kelder pleisterwerk

Geen asbest

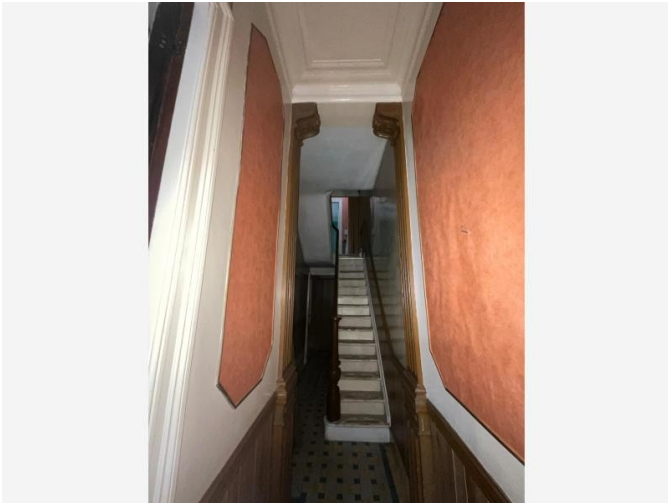
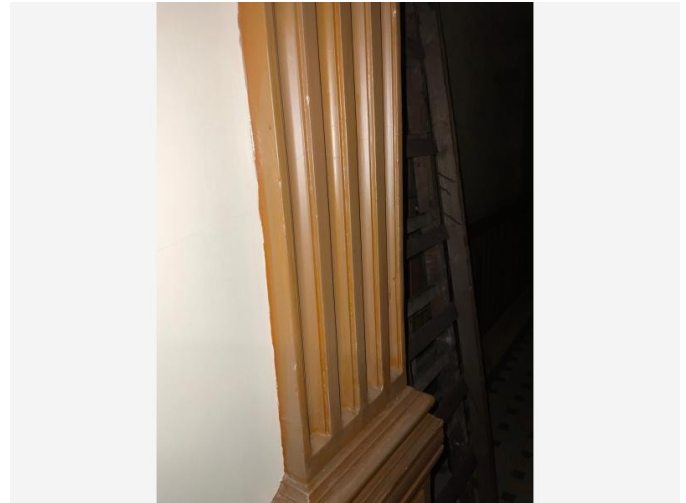
| Opmerking | Enkel pleisterwerk plafond. |

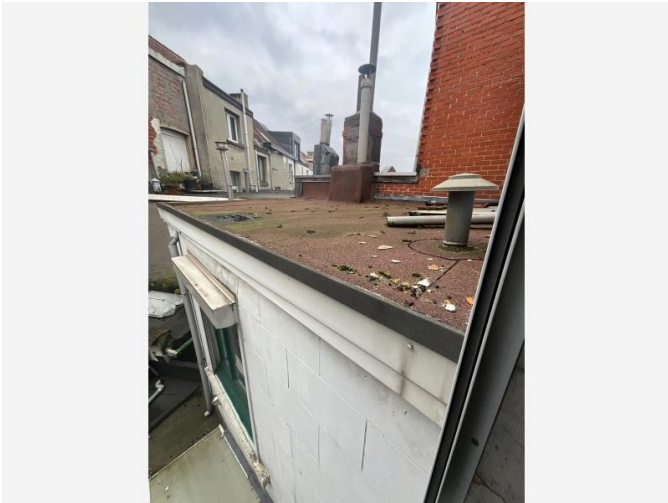
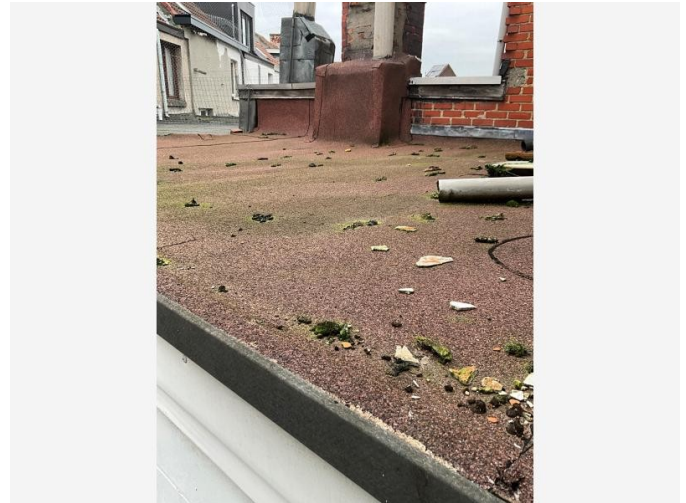
## Fiche 17: Plat dak roofing

Geen asbest
