# Asbestinventarisatetest

Karel Soetelaan 30, 2150 Antwerpen

Attestnummer : **20251215-000129.000**

Uitgegeven op : **15.12.2025**

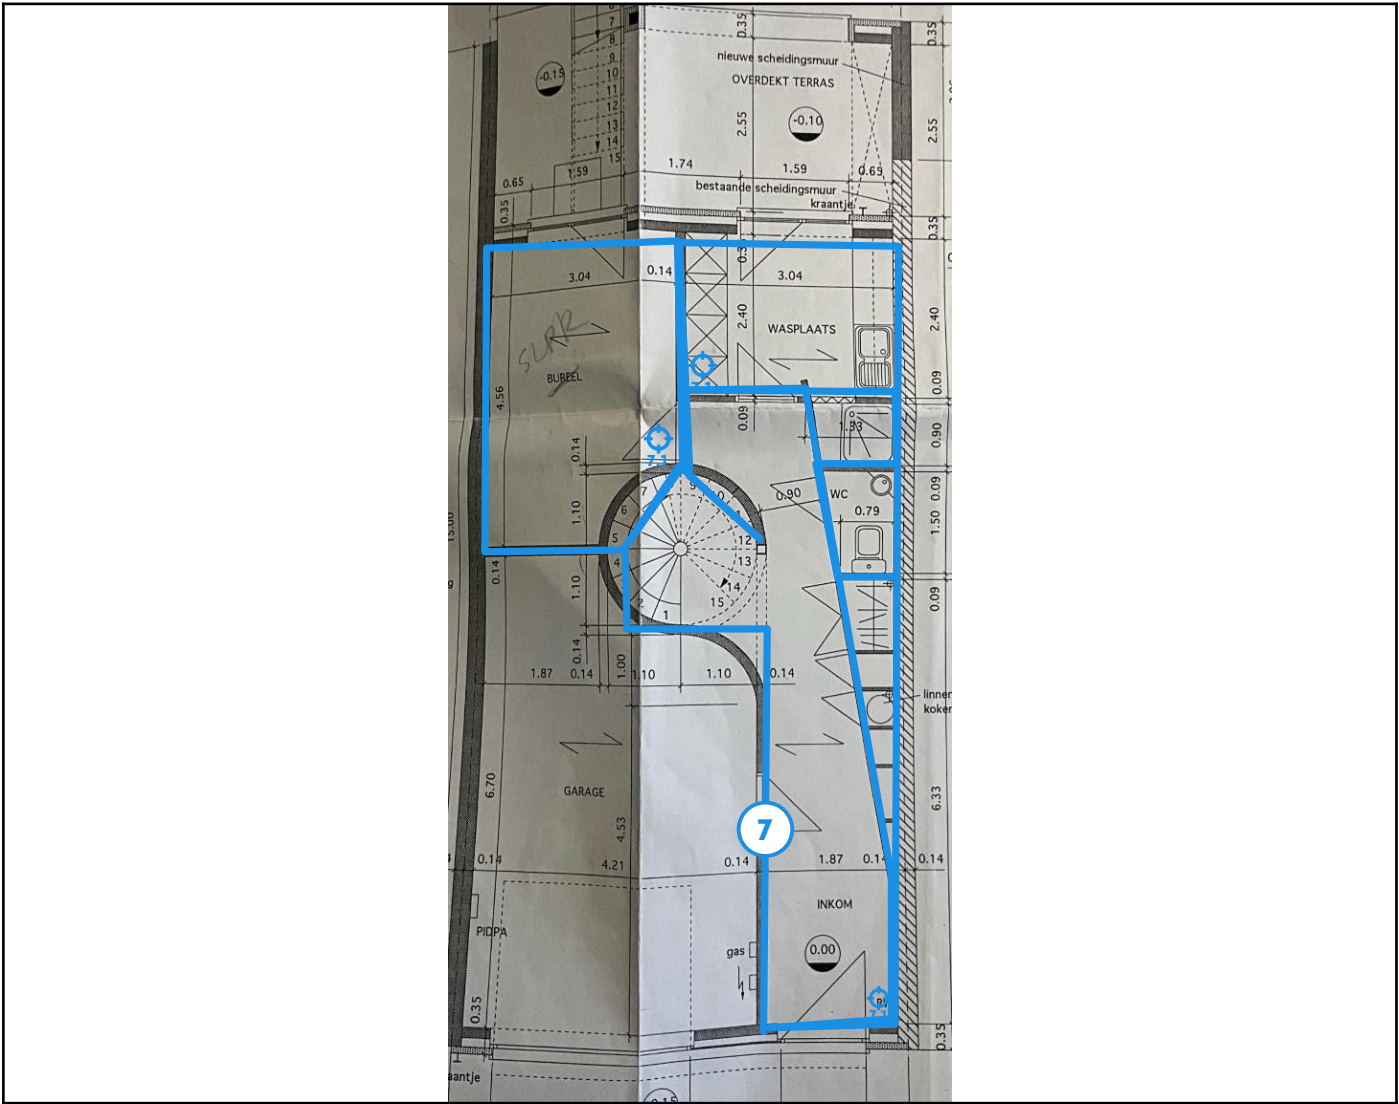
# Plan 1.2: Glv pleisterwerk wanden

| Beschrijving | Type | Actie |
|---|---|---|
| 7.1 Code: Mmo1 | Mengmonster | - |

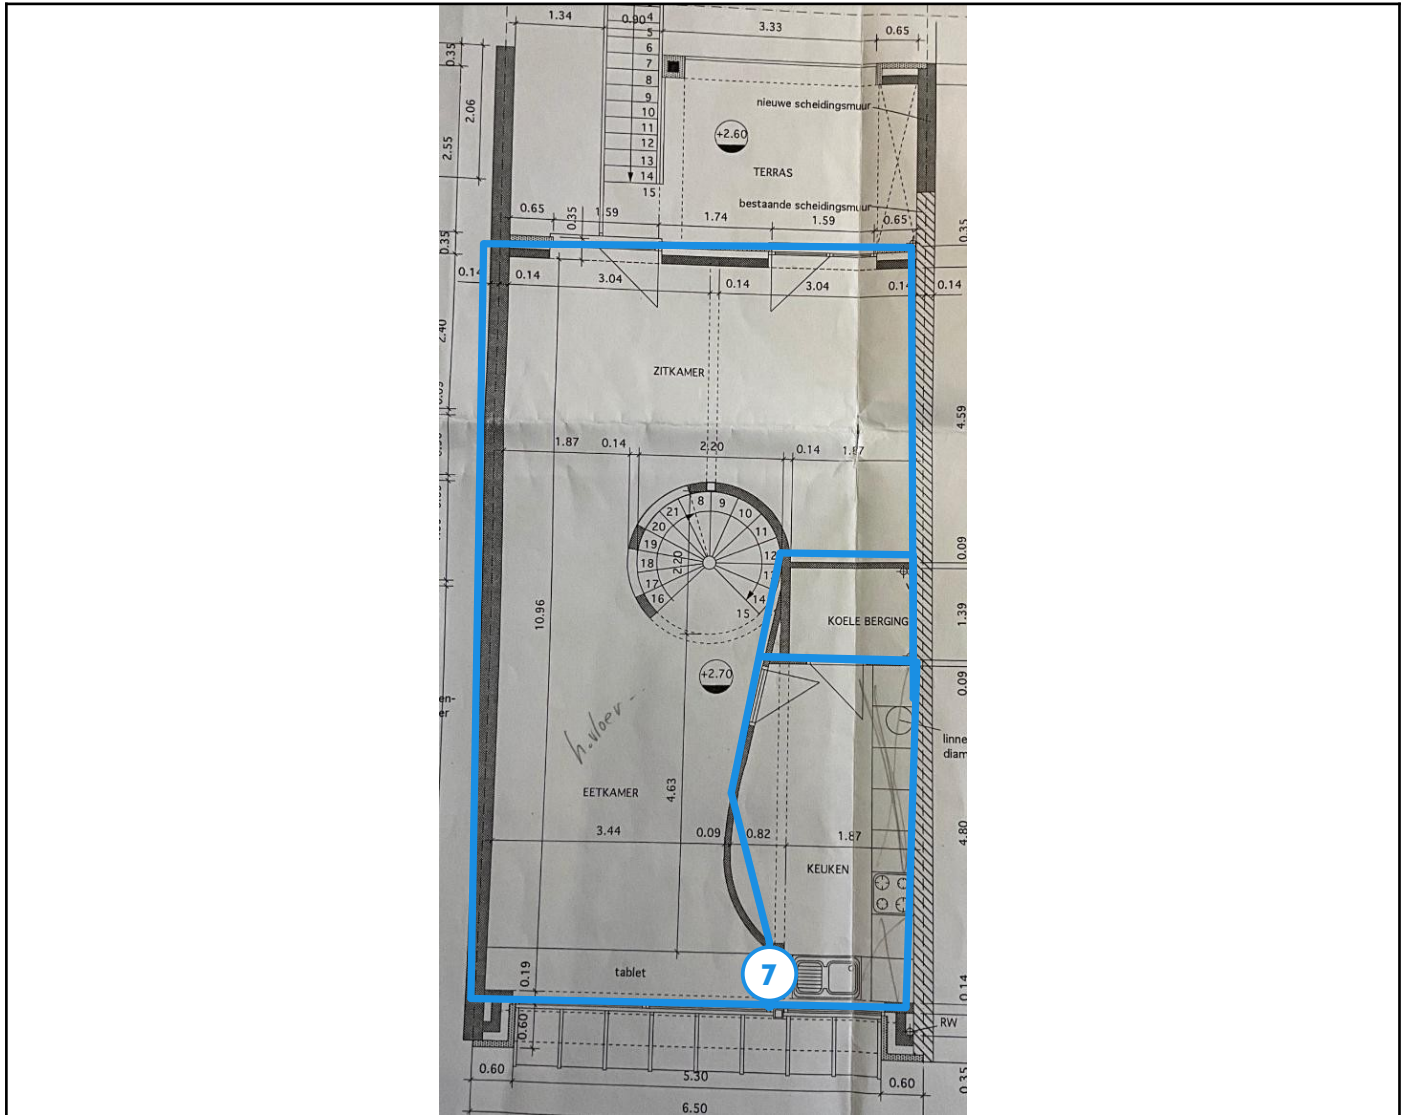
## Plan 1.3: 1ste pleisterwerk wanden

| Beschrijving | Type | Actie |
|---|---|---|
| 7. Pleisterwerk wanden | Geen asbest | - |

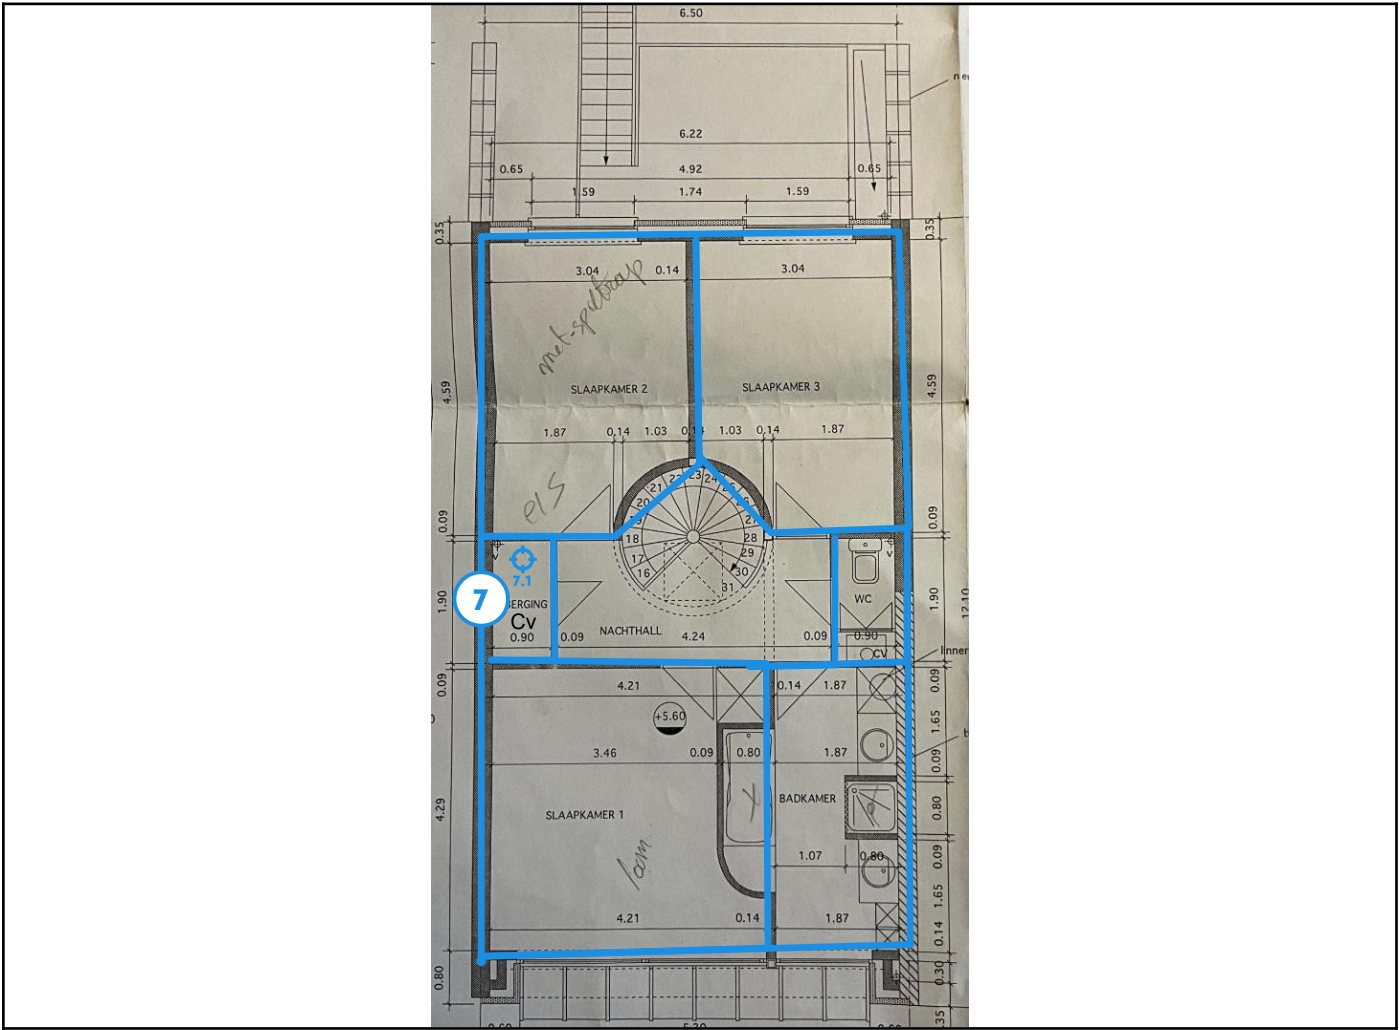
# Plan 1.4: 2de pleisterwerk wanden

| Beschrijving | Type | Actie |
|---|---|---|
| 7.1 Code: Mmo1 | Mengmonster | - |

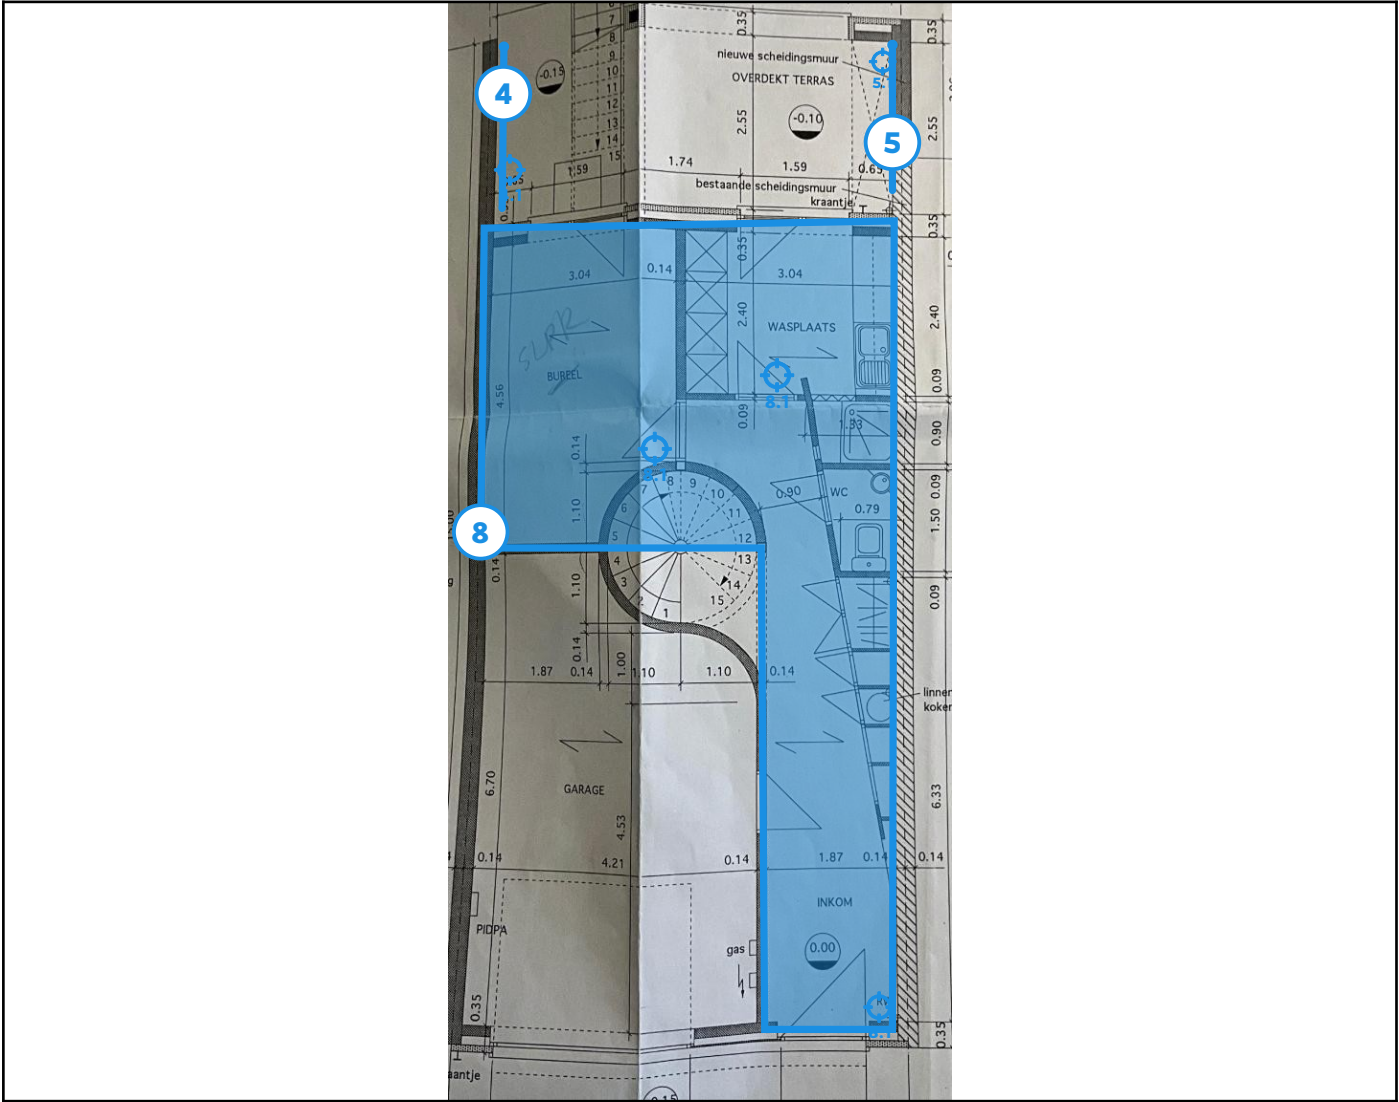
# Plan 1.5: Glv pleisterwerk plafond/ zijgevel crépi/ lei

| Beschrijving | Type | Actie |
|---|---|---|
| 8.1 Code: Mmo2 | Mengmonster | - |

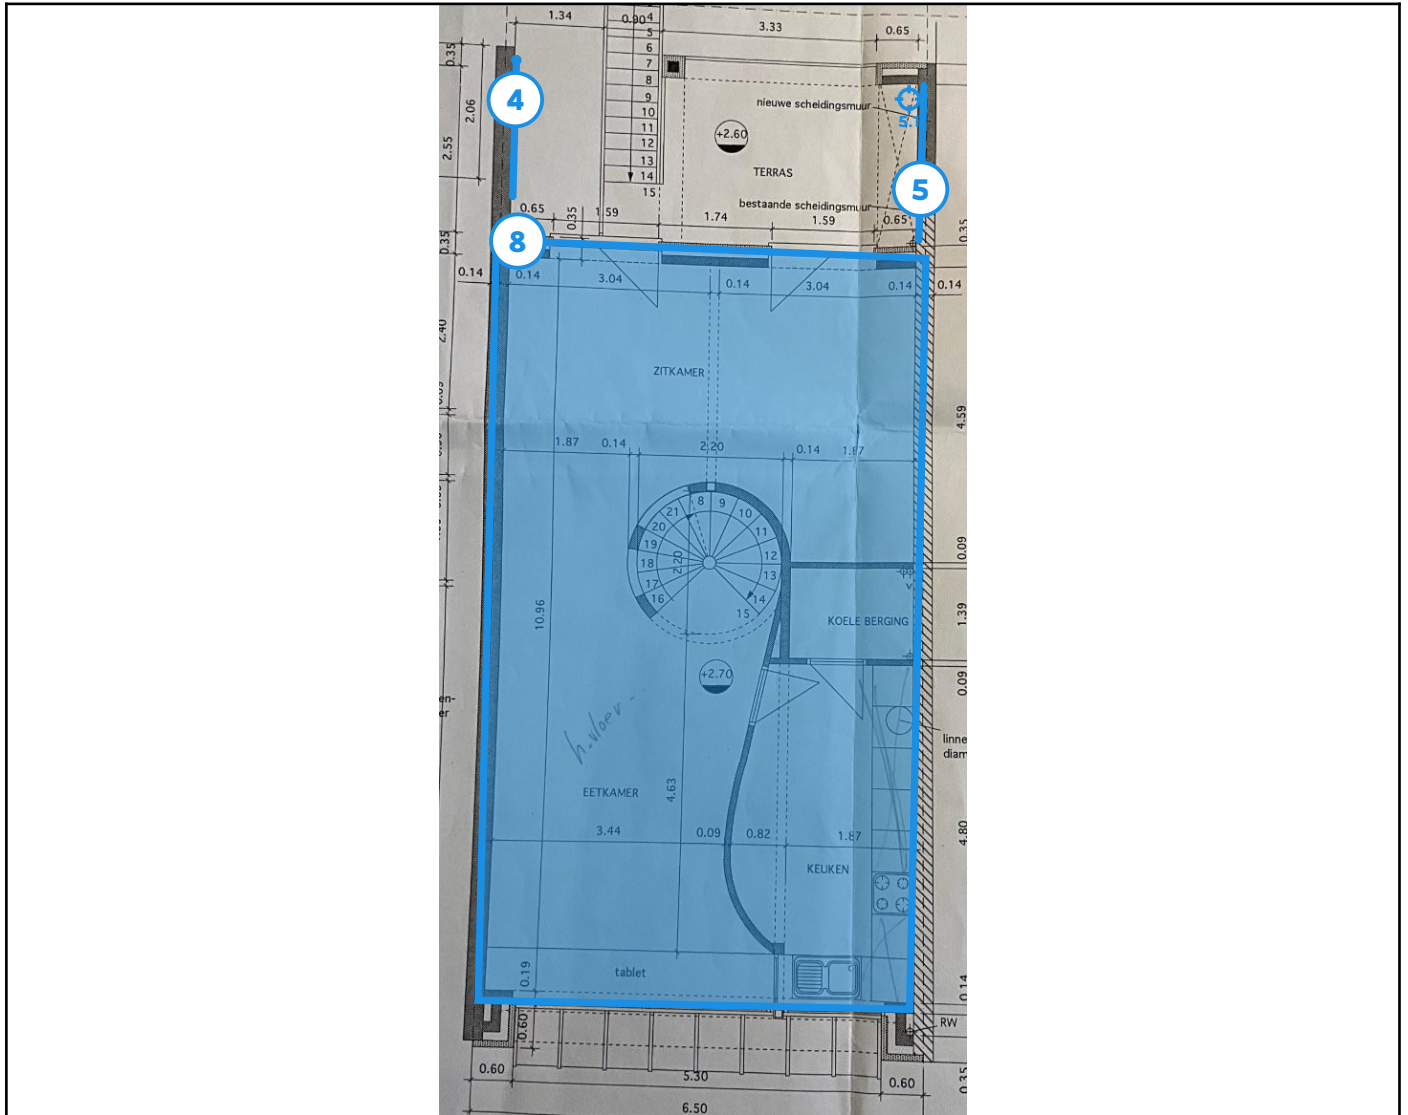
## Plan 1.6: 1ste pleisterwerk plafond/ zijgevel crépi/ lei

| Beschrijving | Type | Actie |
|---|---|---|
| 8. Pleisterwerk plafond | Geen asbest | - |

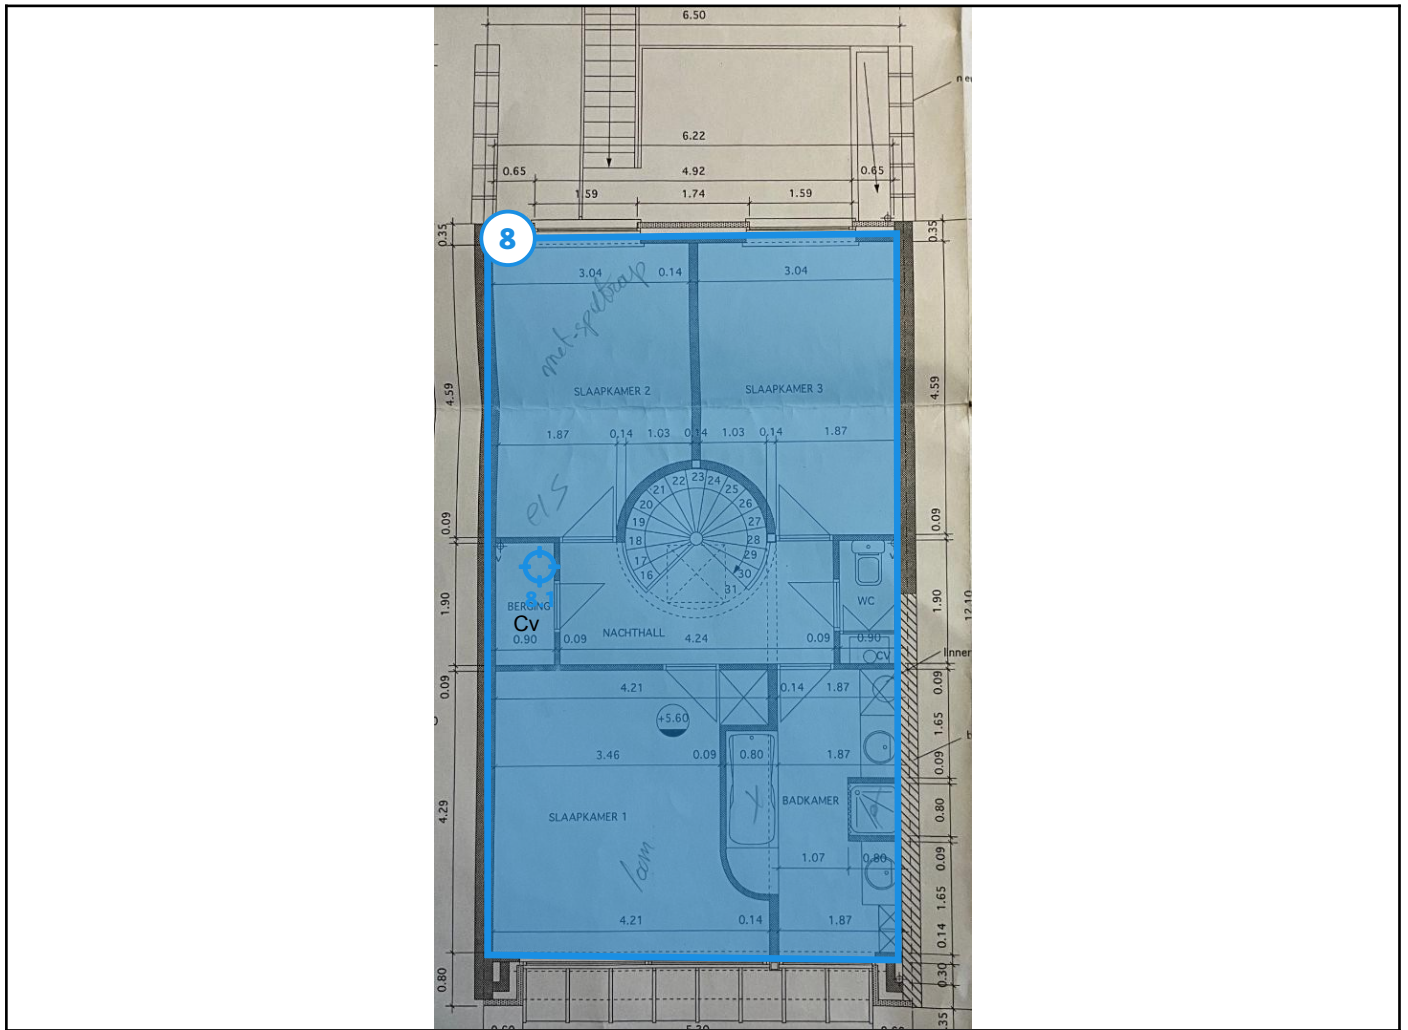
## Plan 1.7: 2de pleisterwerk plafond

| Beschrijving | Type | Actie |
|---|---|---|
| 8.1 Code: Mmo2 | Mengmonster | - |

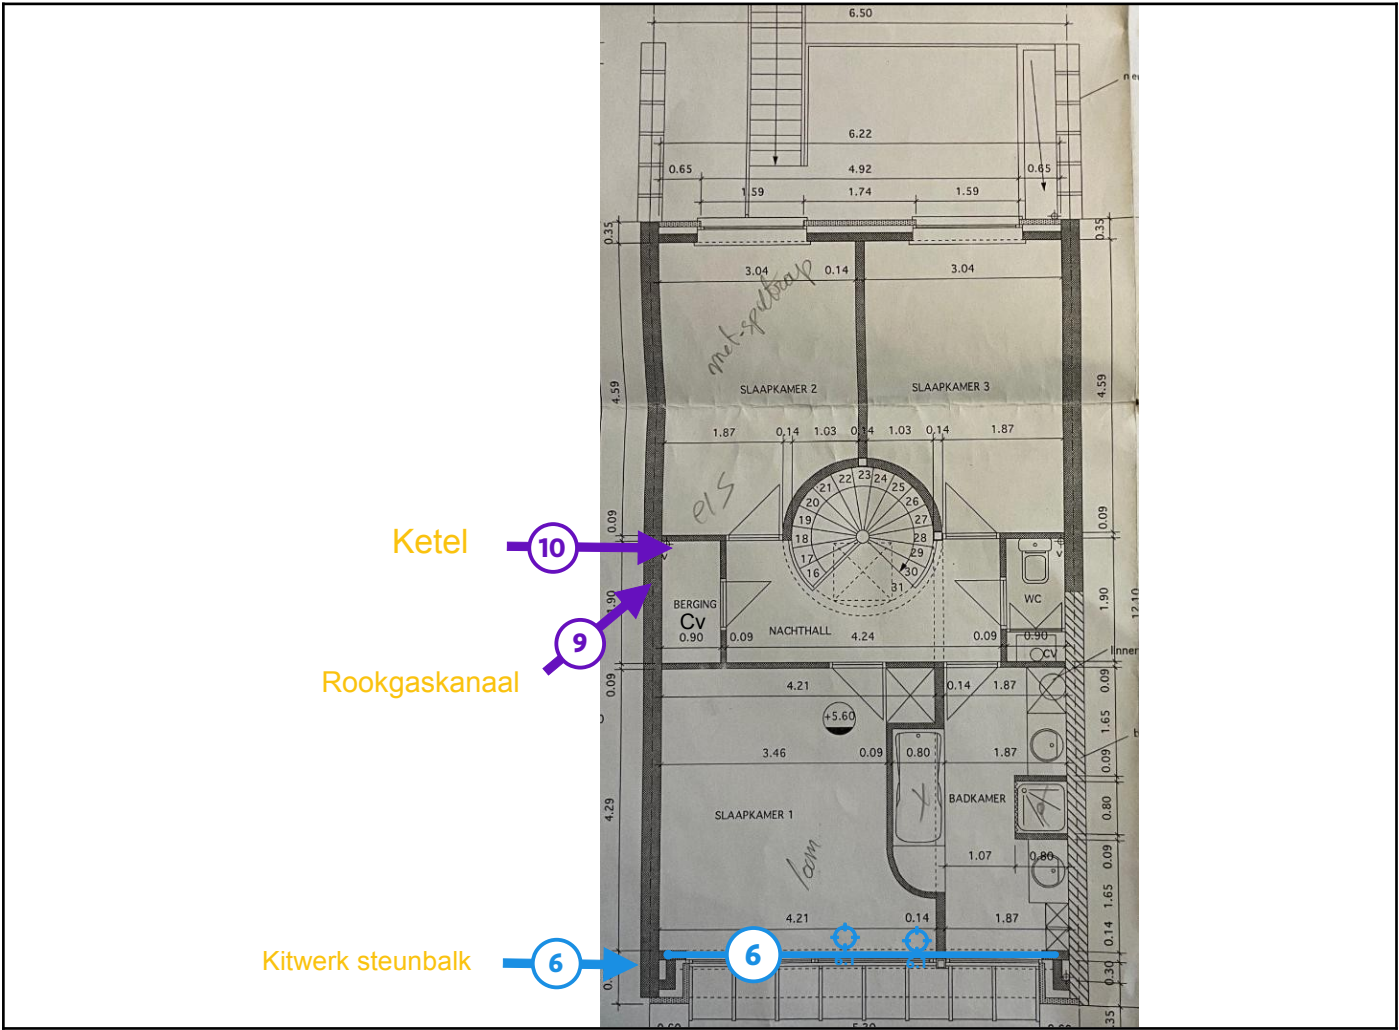
# Plan 1.8: 2de kitwerken steunbalken/ ketel/ rookgaskanaal

| Beschrijving | Type | Actie |
|---|---|---|
| 10. Berging ketel | Overige ruimte of materiaal | - |

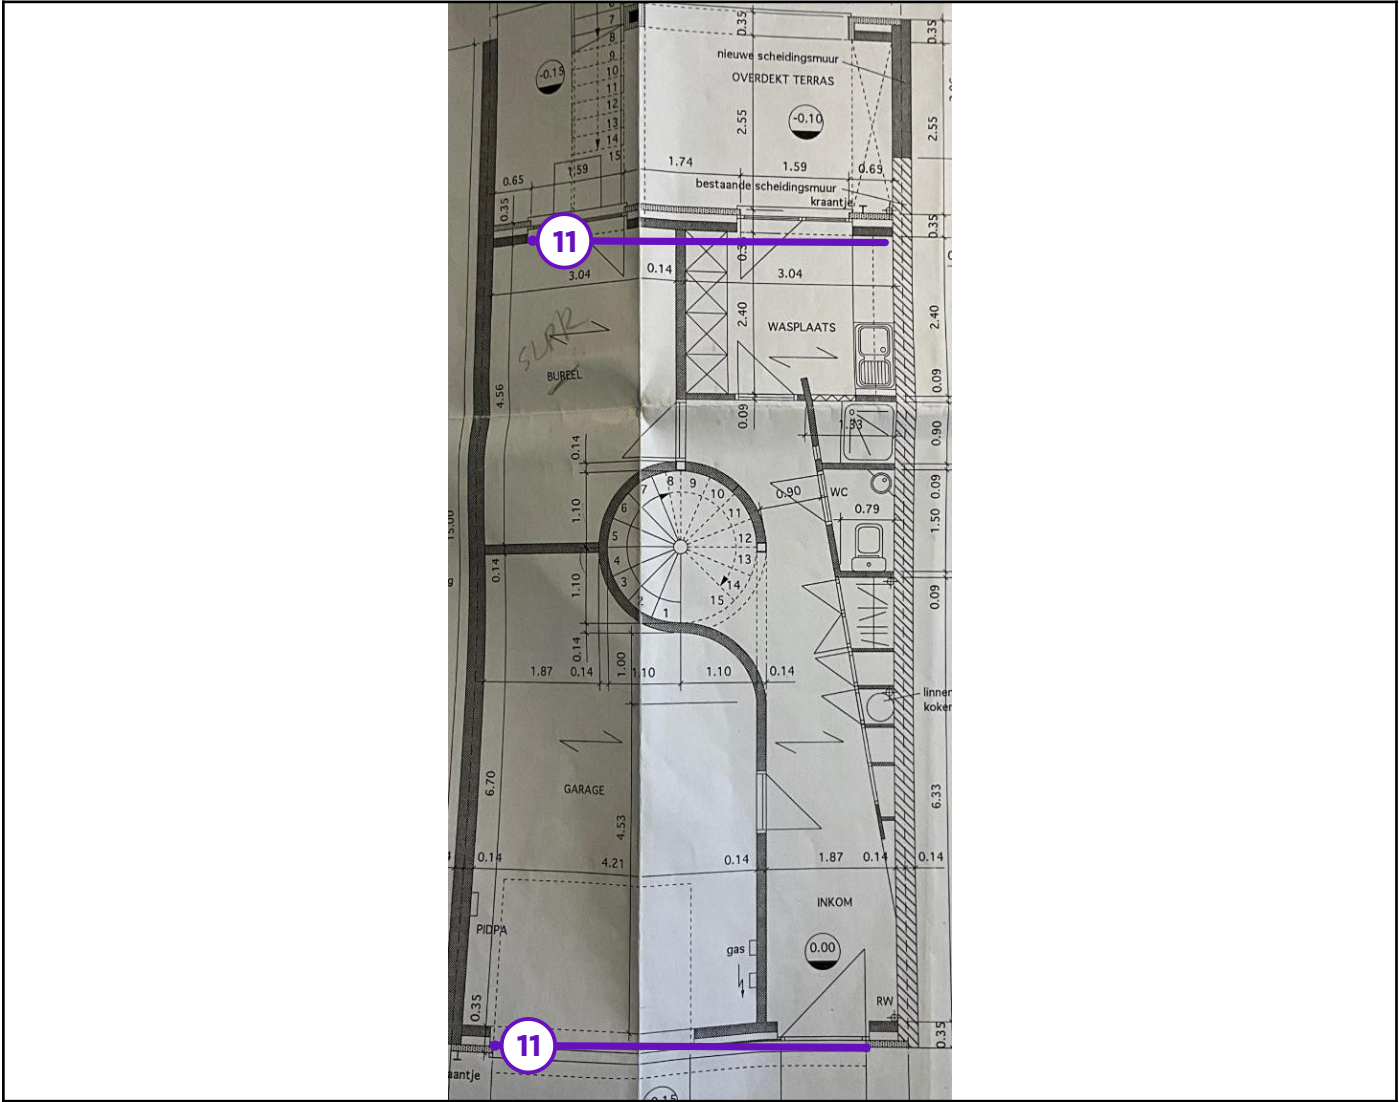
# Plan 1.9: Glv mastieken / kitwerken

| Beschrijving | Type | Actie |
|---|---|---|
| 11. Woning mastieken/ kitwerken | Overige ruimte of materiaal | - |

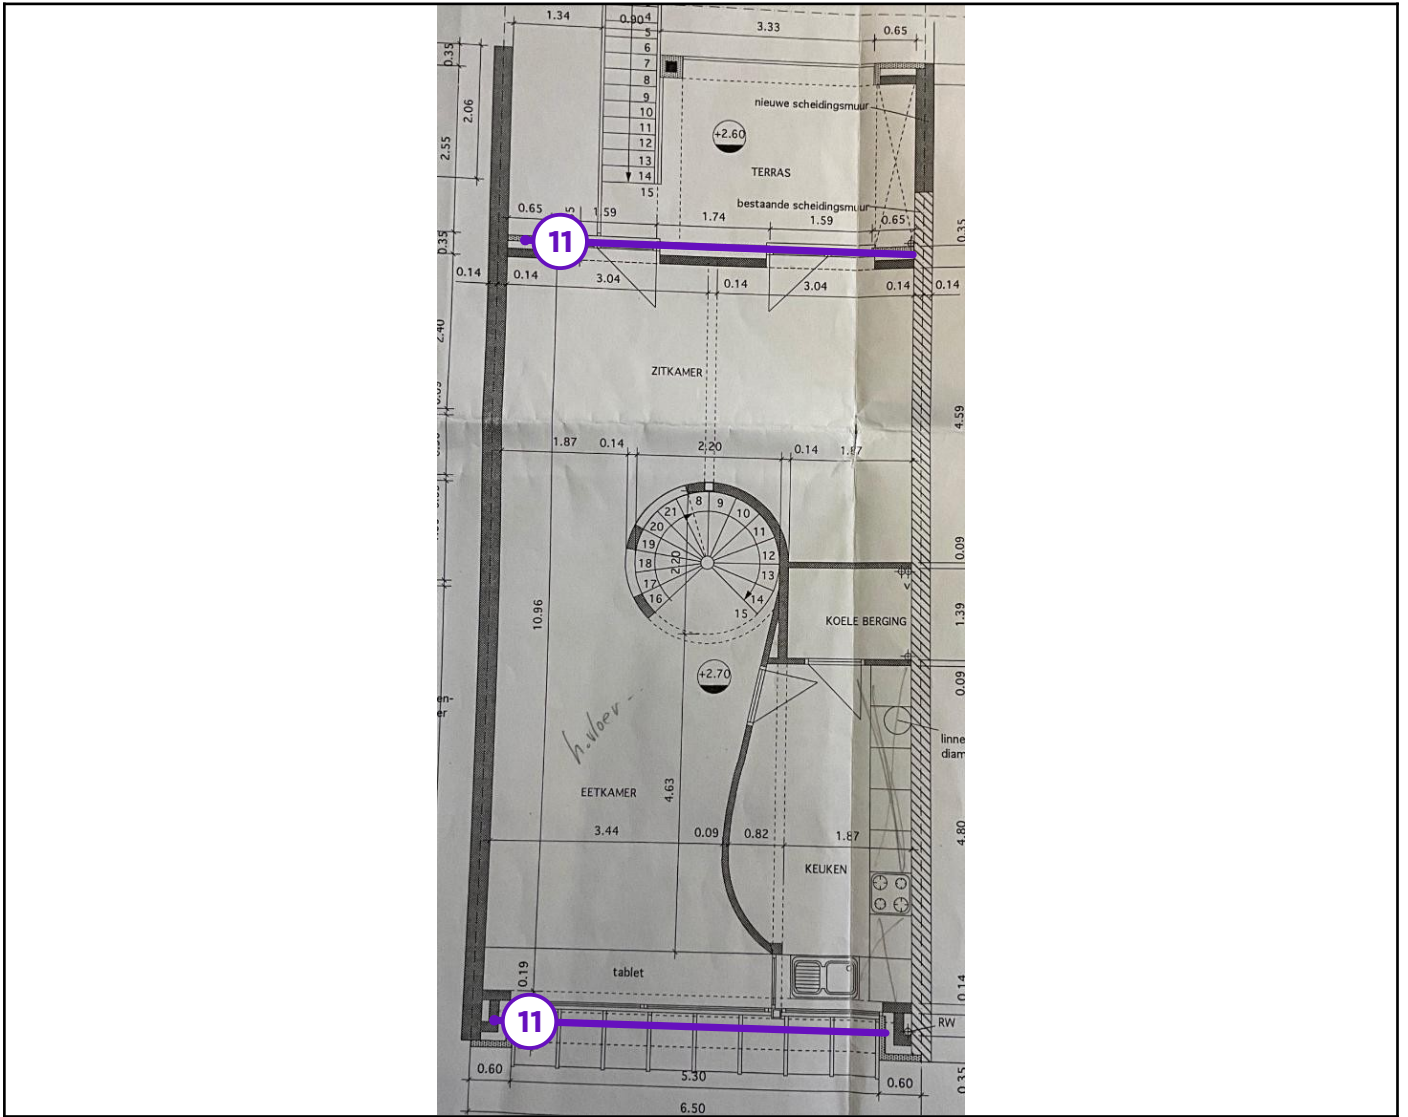
## Plan 1.10: 1ste mastieken / kitwerken

| Beschrijving | Type | Actie |
|---|---|---|
| 11. Woning mastieken/ kitwerken | Overige ruimte of materiaal | - |
