# Asbestinventarisatattest

Eikblokstraat 28, 2100 Antwerpen

Attestnummer : 20251126-000440.000

Uitgegeven op : 26.11.2025

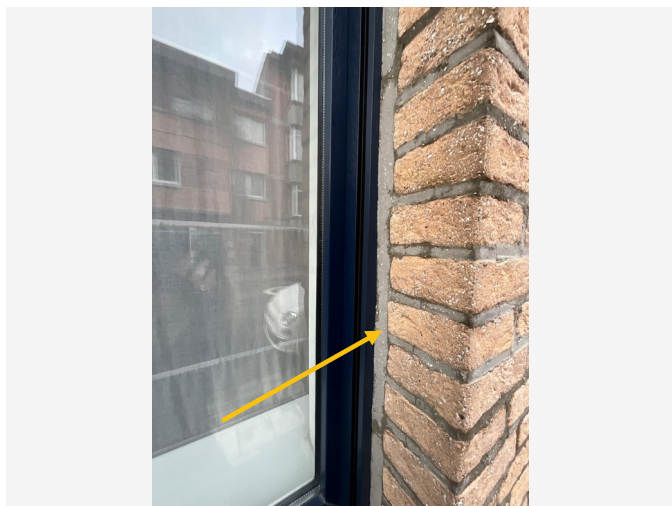
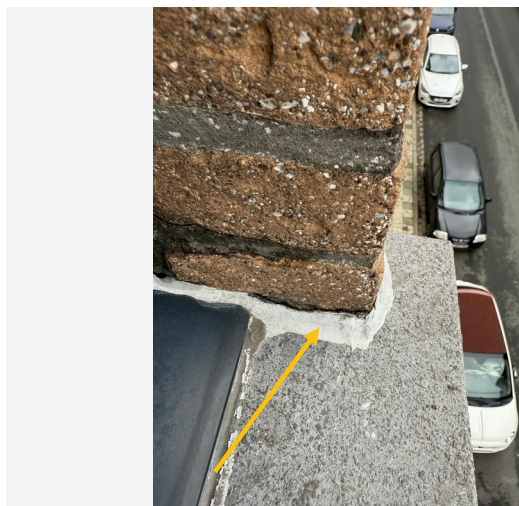
Situeringfoto

| Basis voor advies | De asbestdeskundige beoordeelt het materiaal als niet-asbestverdacht. |
| Primaire drager | Wandopening verticaal (raam, deur, ...) |

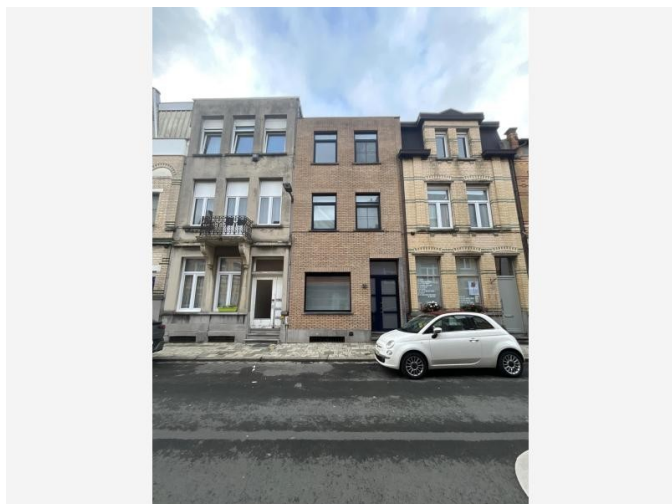
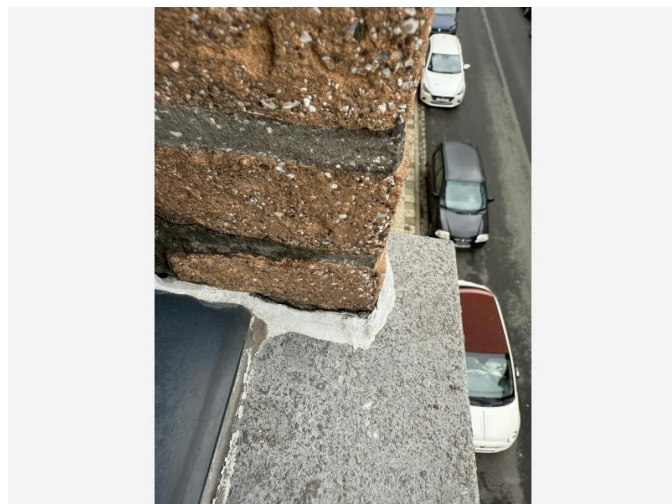
De voorgevel is voorzien van steenstrips, het is echter niet duidelijk of er zich verdachte toepassingen bevinden achter/onder deze steenstrips. In geval van een gevelrenovatie of werken is het aangewezen aanvullend onderzoek te verrichten.

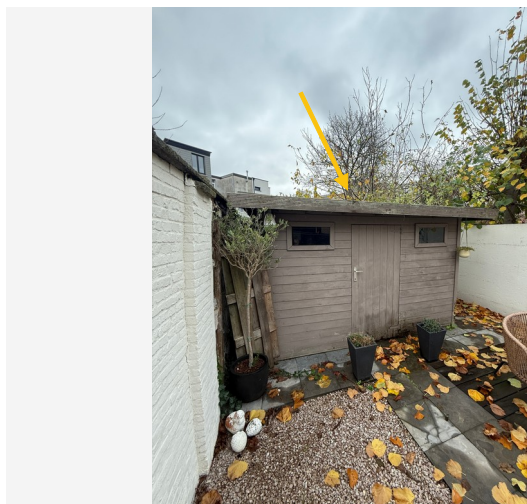
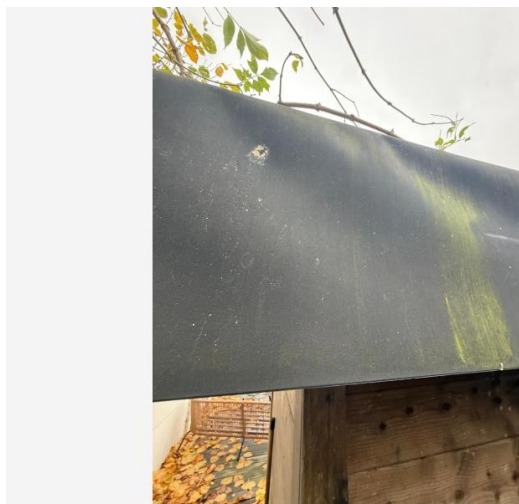
De dakbedekking van het tuinhuis is vervaardigd uit EPDM, hierdoor is deze uitgesloten als verdacht. Deze uitspraak is echter enkel van toepassing op de toplaag. In geval van werken is het aangewezen aanvullend onderzoek te verrichten naar eventueel verdachte onderlagen.

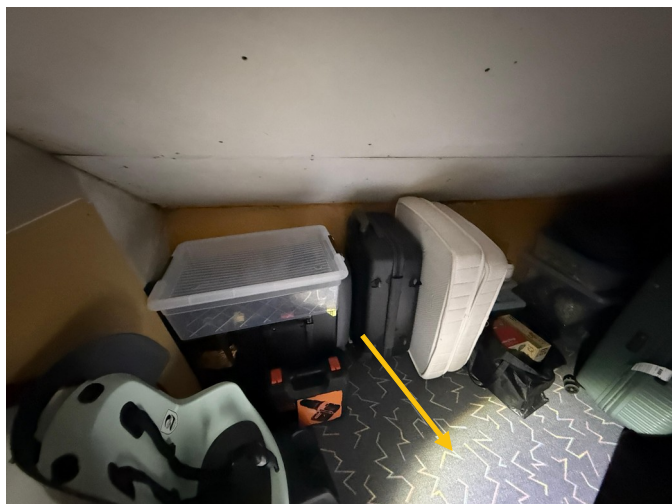
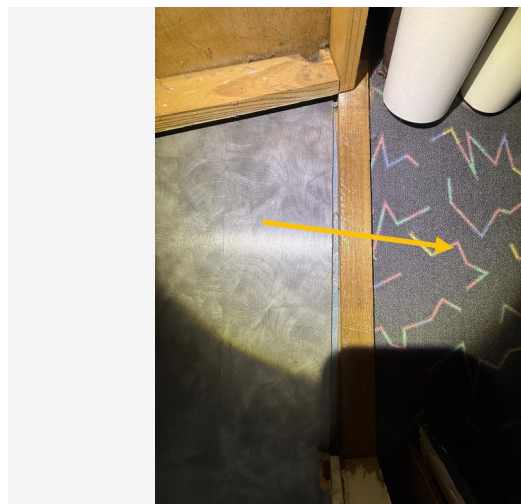
Oude tapijtvloeren kunnen mogelijk verlijmd zijn met asbesthoudende materialen.  
Onder de huidige vloeren kunnen nog restanten aanwezig zijn van oude vloeren.  
Bij verwijdering kan verder destructief of aanvullend onderzoek hierover uitsluitsel geven.

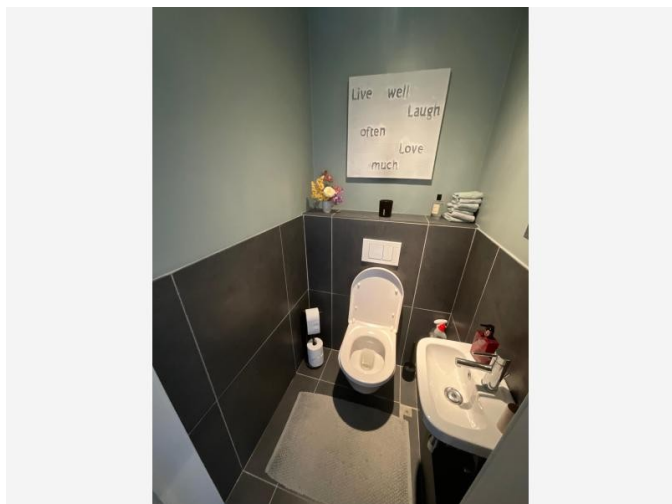
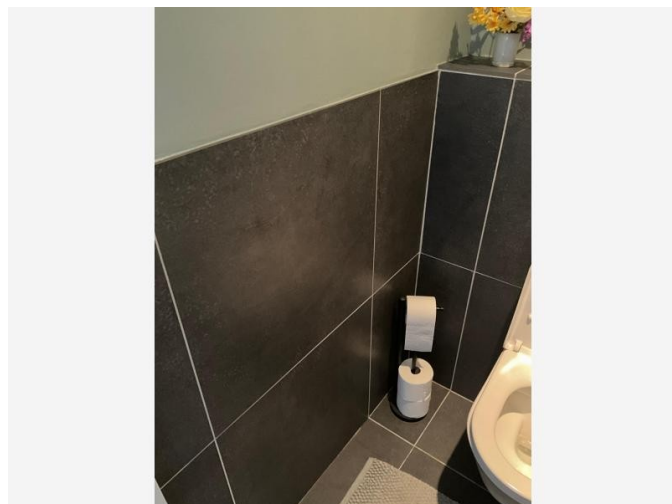
Oude tegels kunnen mogelijk verlijmd zijn met asbesthoudende materialen.

Onder de huidige tegels kunnen nog restanten aanwezig zijn van oude lijmlagen of tegels.

Bij verwijdering kan verder destructief of aanvullend onderzoek hierover uitsluitsel geven.

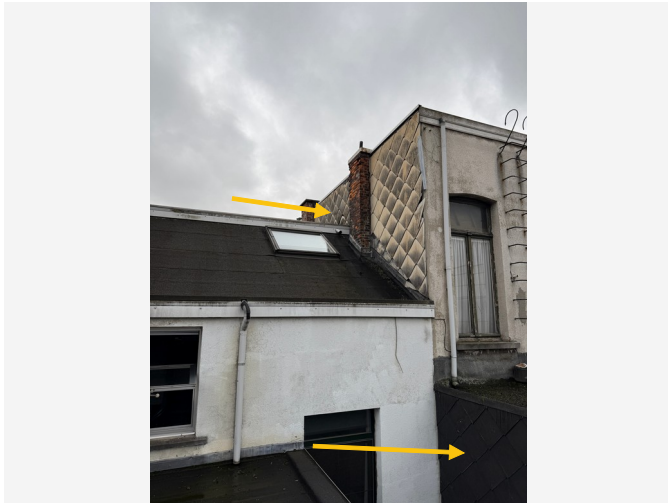
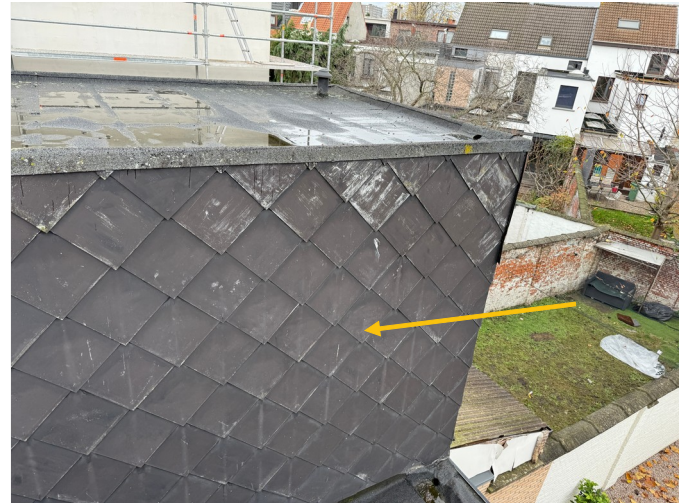
Het aanvallend gebouw aan de linkerkant is bekleed met (verdachte) leien, deze leien maken echter geen deel uit van mijn inspectiegebied en zullen bijgevolg worden opgenomen in het attest van het aanvallende gebouw.

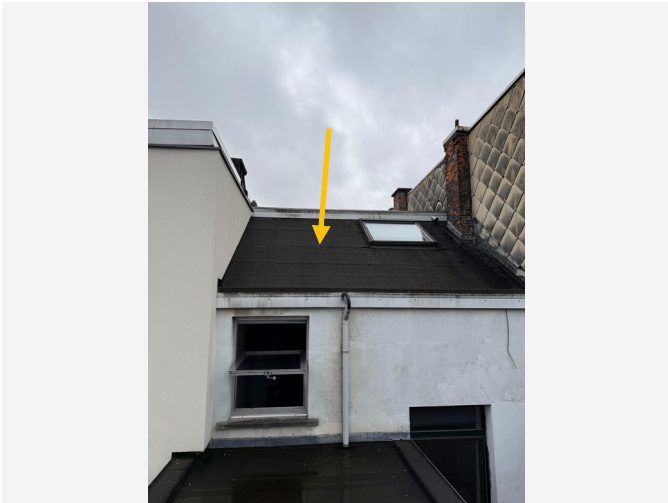
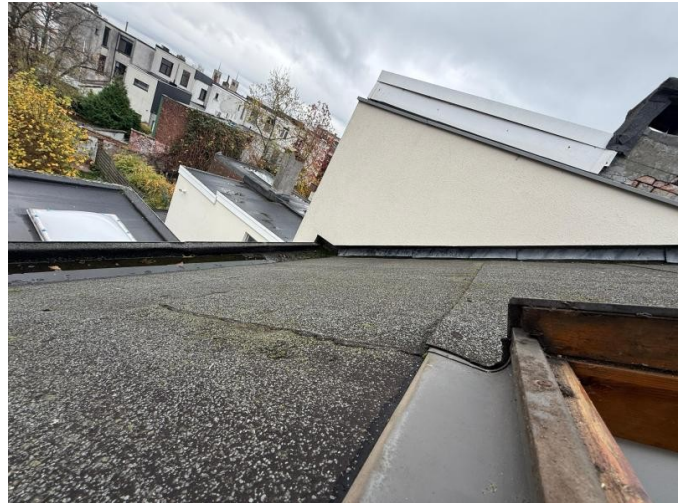
## Fiche 22: Roofing (Hellend dak)

### Conclusie

Geen asbest

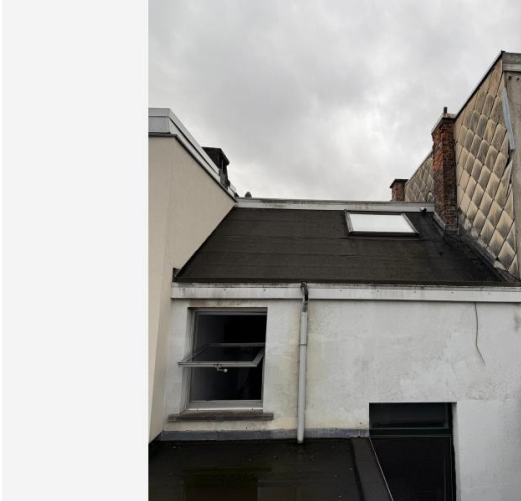
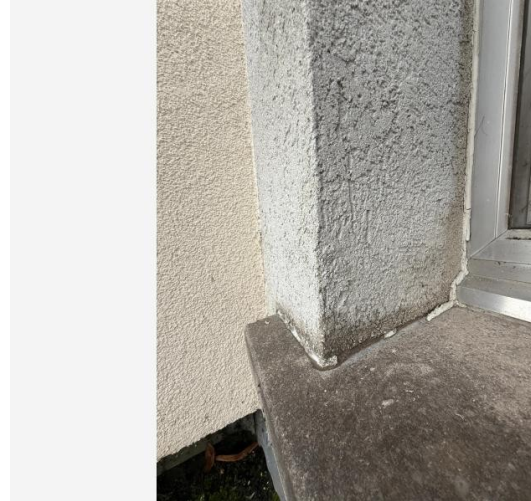
## Fiche 23: Crepi (Achter/Zijgevel)

Geen asbest

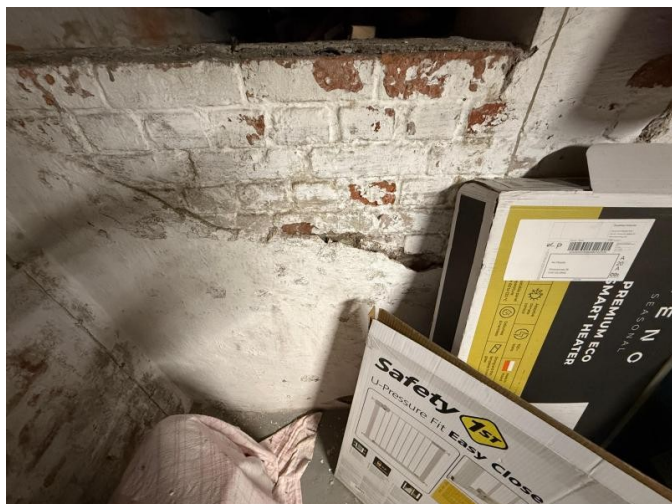
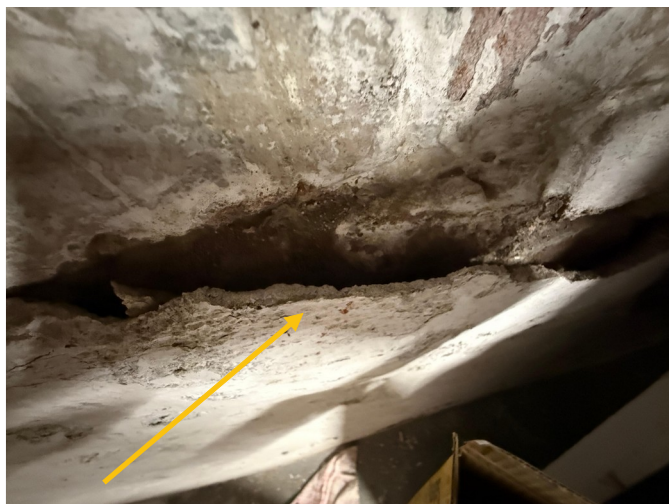
## Fiche 24: Cementpleister wand (Kelder)

Geen asbest

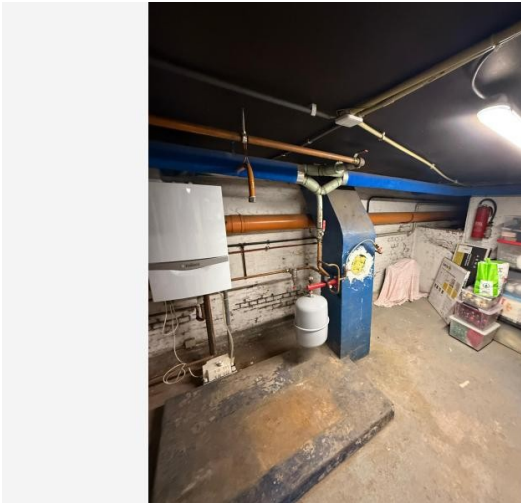
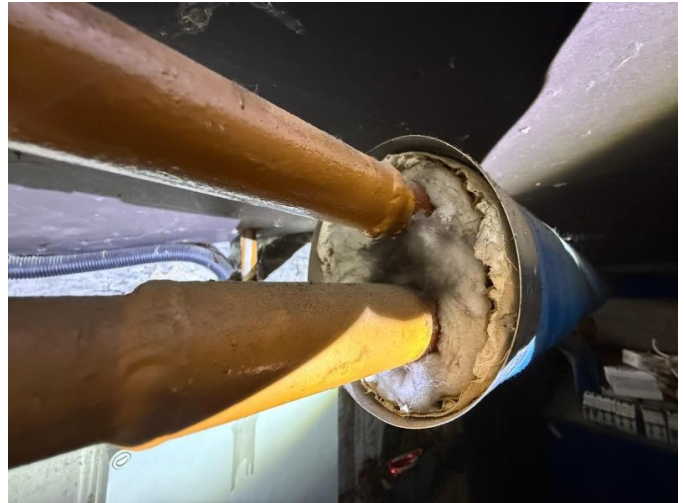
## Fiche 25: Leidingisolatie (Kelder)

Geen asbest

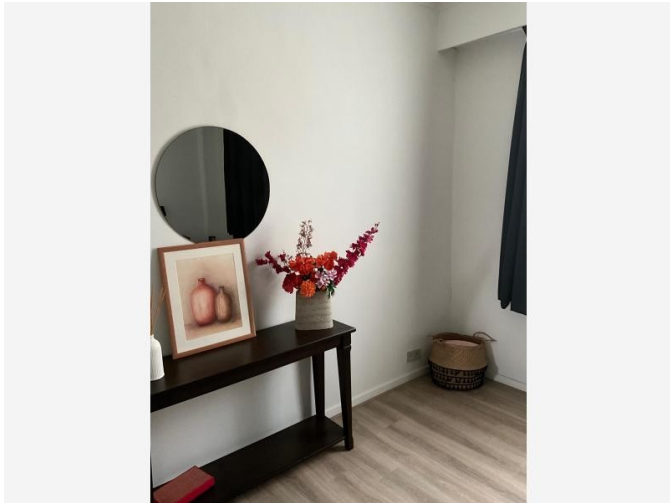
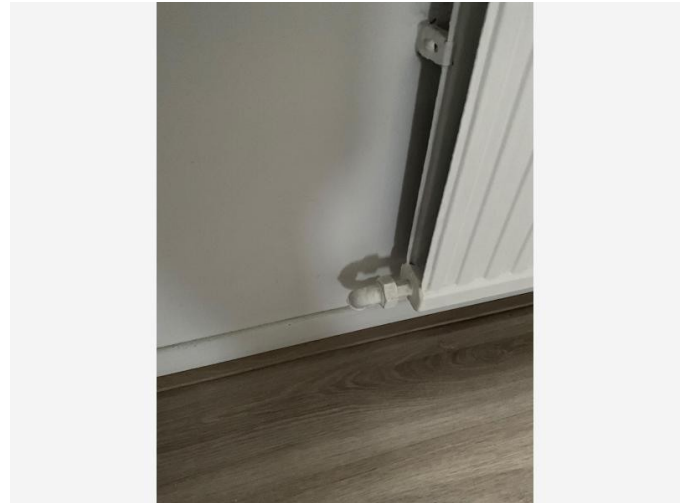
## Fiche 26: Pleisterwerk wand

Geen asbest

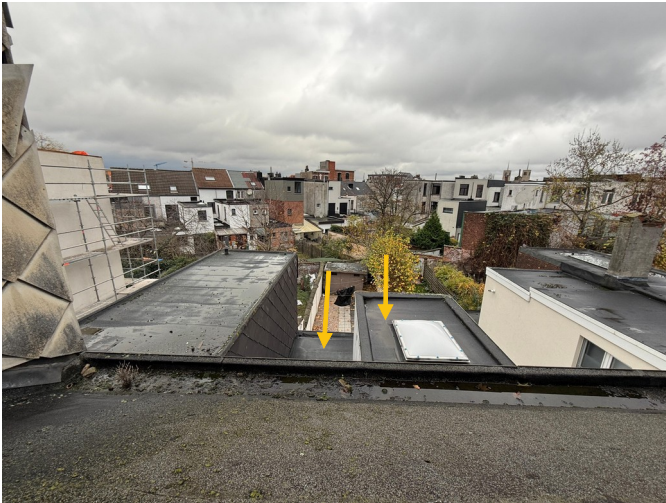
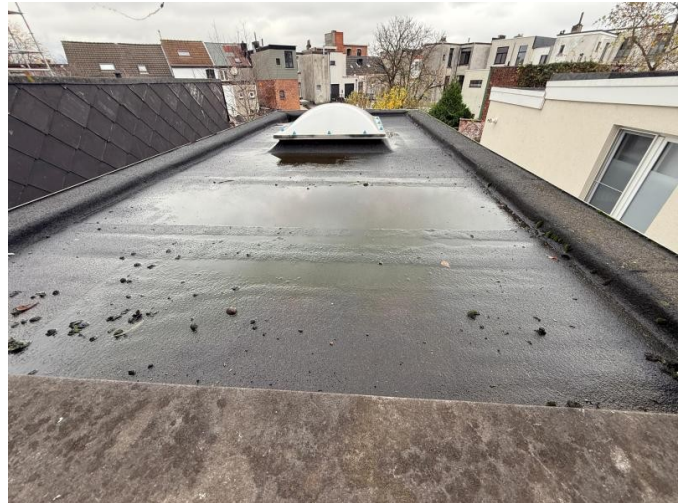
## Fiche 27: Roofing (Plat dak)

Geen asbest
