# Asbestinventarisatattest

Sanderusstraat 74, 2018 Antwerpen

Attestnummer : 20260214-000147.000

Uitgegeven op : 14.02.2026

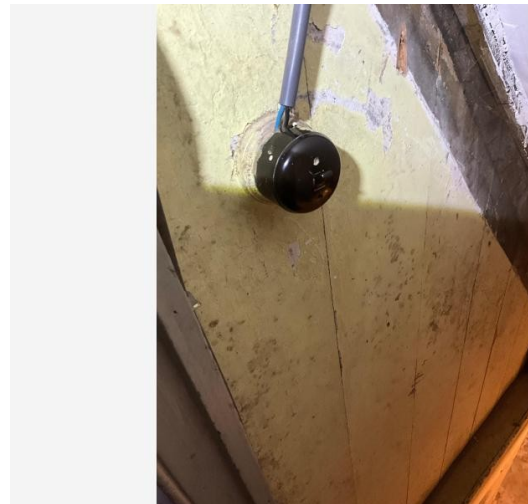
Detailfoto

| Opmerking | <p>Het is moeilijk te bepalen of de bakeliettoepassingen in de woning ook effectief asbesthoudend zijn (het kan ook gaan om de asbestvrije variant).</p> <p>Er werd geen monster genomen owv beschadiging aan een elektrisch gerelateerde toepassing, extra controle bij verwijdering van het verdacht materiaal. Vermoedelijk zullen de toepassingen verwijderd worden bij aanpassing van het elektriciteitsnetwerk.</p> |

- Eenvoudige handelingen: mag via doe-het-zelf of door werknemer(s) met opleidingsattest eenvoudige handelingen  
Als dit materiaal verwijderd kan worden zonder het te breken, te beschadigen... , dan mag met dit met eenvoudige handelingen. Vermijd stofvorming en stofverspreiding op elk moment van de werken. Bevochtig of fixeert het materiaal.

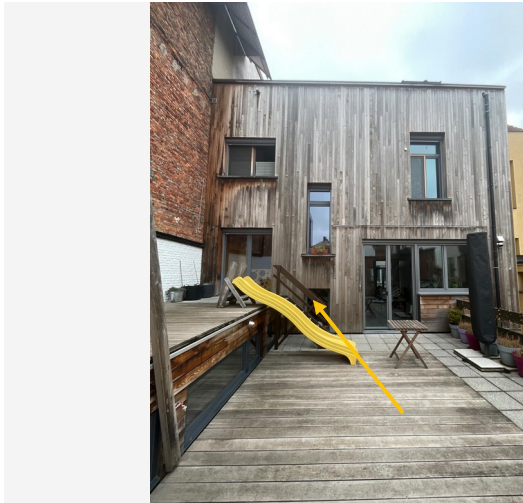
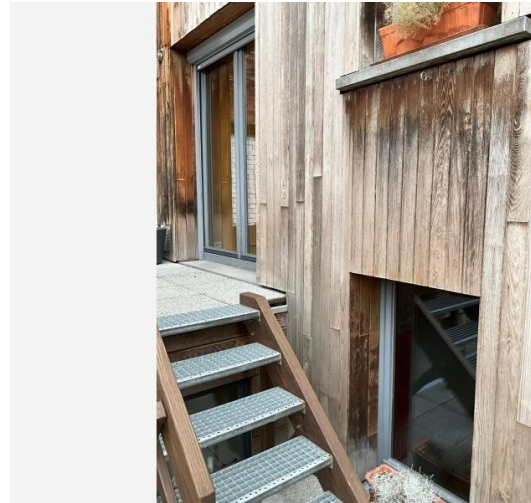
| Primaire drager | Plafond |

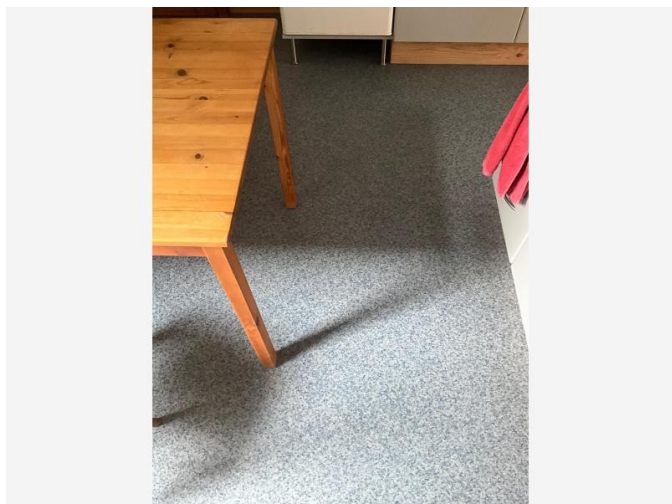
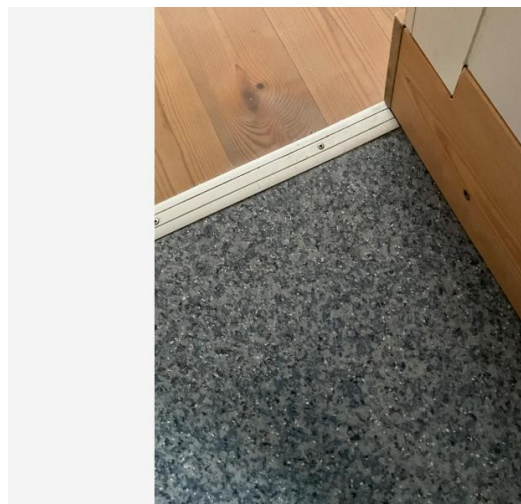
| Primaire drager | Vloer |

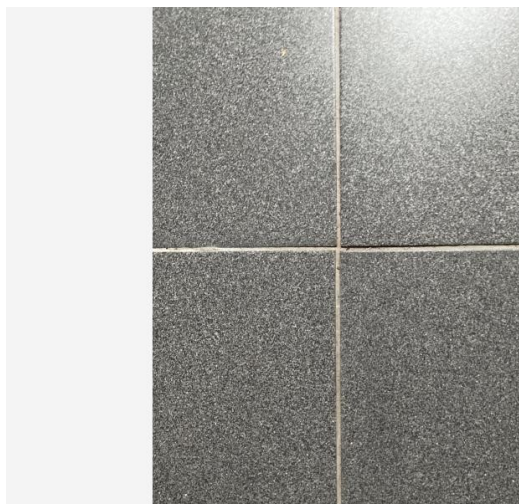
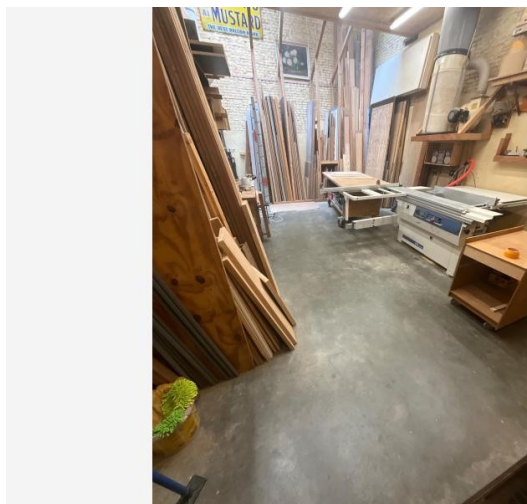
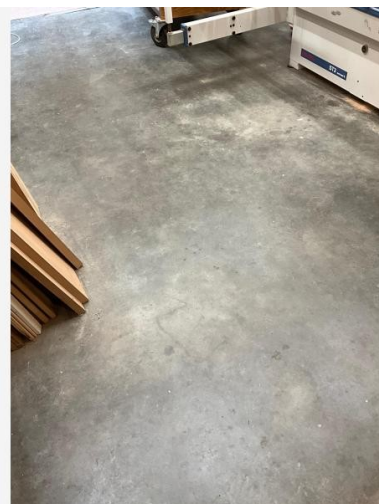
Oude tegels/ vloeren kunnen mogelijk verlijmd zijn met asbesthoudende materialen.

Onder de huidige vloeren kunnen nog restanten aanwezig zijn van oude vloeren.

Bij verwijdering kan verder destructief of aanvullend onderzoek hierover uitsluitsel geven.

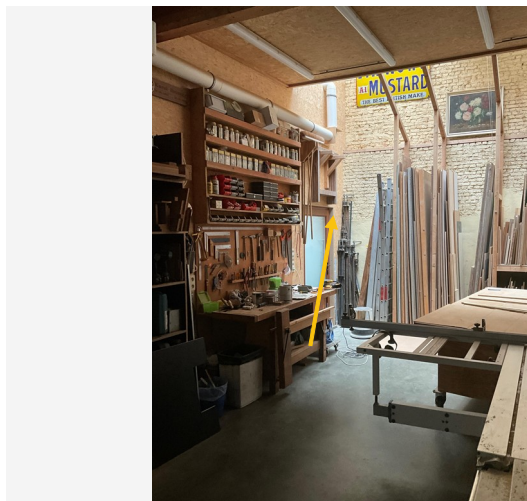
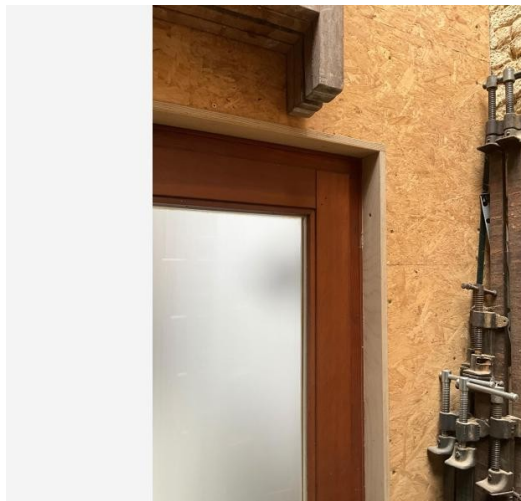
## Fiche 12: Mogelijks verdachte toepassing achter valse wand

Sommige binnenwanden zijn afgewerkt met valse wanden uit hout of plaatmateriaal. Het is niet duidelijk of er pleisterwerk of andere verdachte toepassingen aanwezig zijn achter deze valse wanden, het is aangewezen om bijkomend onderzoek uit te voeren bij werken.

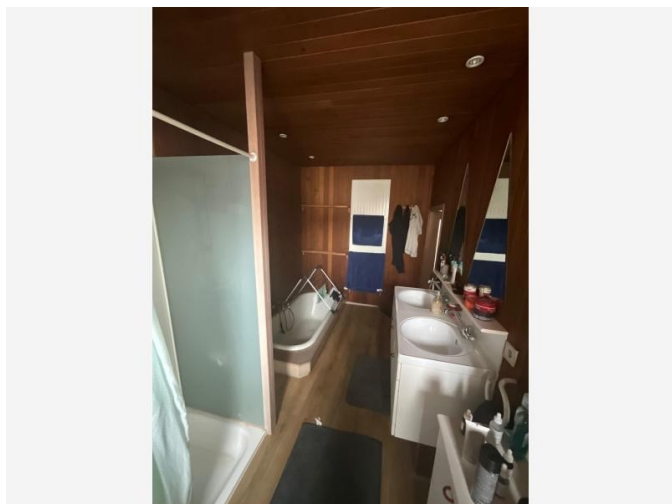
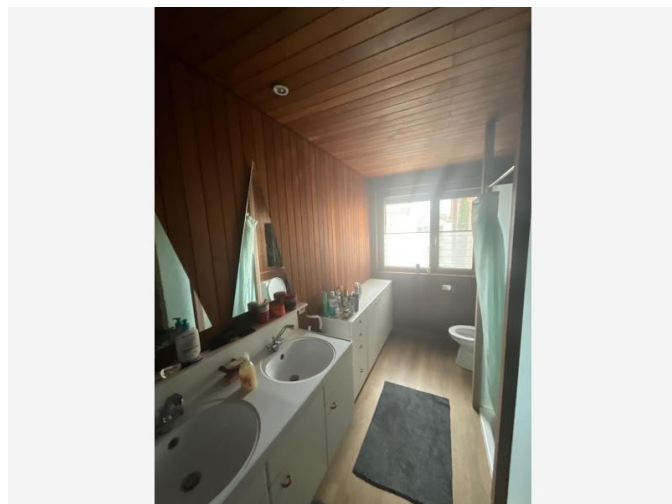
Meerdere binnenmuren zijn afgewerkt met een houten lambrisering het is niet duidelijk of er zich verdachte toepassingen bevinden achter deze lambrisering. In het geval van werken/renovatie is het aangewezen aanvullend onderzoek te verrichten.

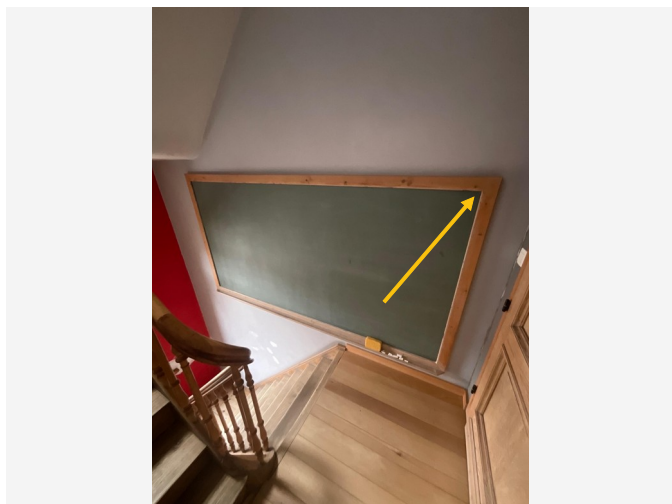
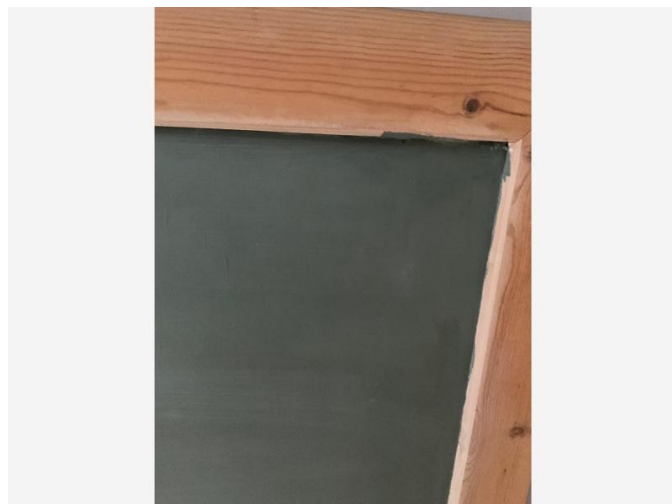
In de traphal ter hoogte van de 2de verdieping is een krijtbord gemonteerd, in het verleden werd er voor krijtborden gebruik gemaakt van asbesthoudende materialen. In geval van demontage of verwijdering is het aangewezen aanvullend (destructief) onderzoek te verrichten.

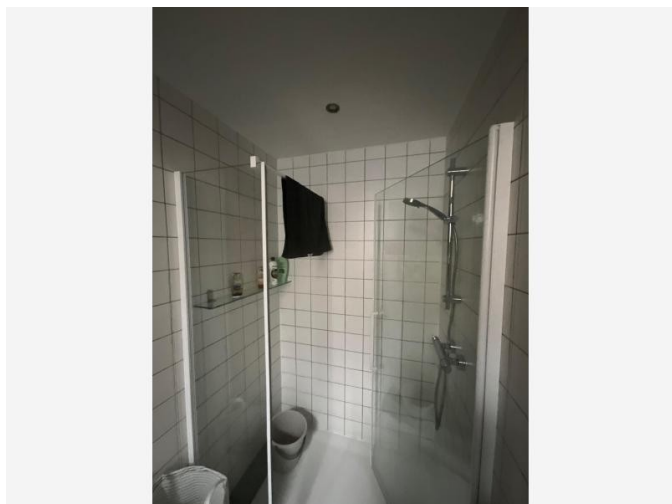
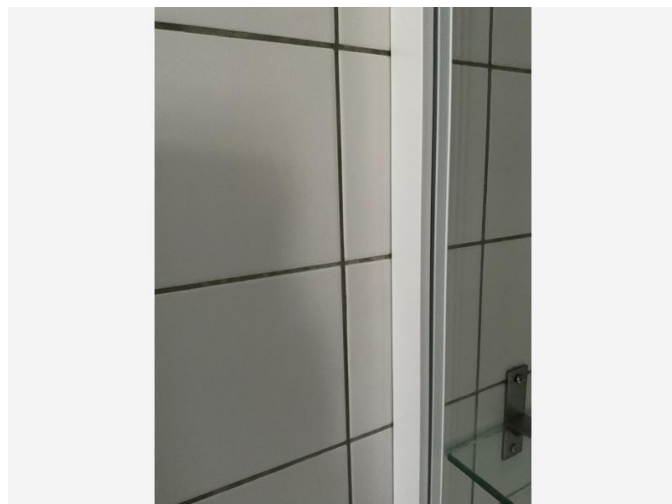
Oude wandtegels kunnen mogelijk verlijmd zijn met asbesthoudende materialen.

Onder de huidige tegels kunnen nog restanten aanwezig zijn van oude tegels of lijmlagen.

Bij verwijdering kan verder destructief of aanvullend onderzoek hierover uitsluitsel geven.

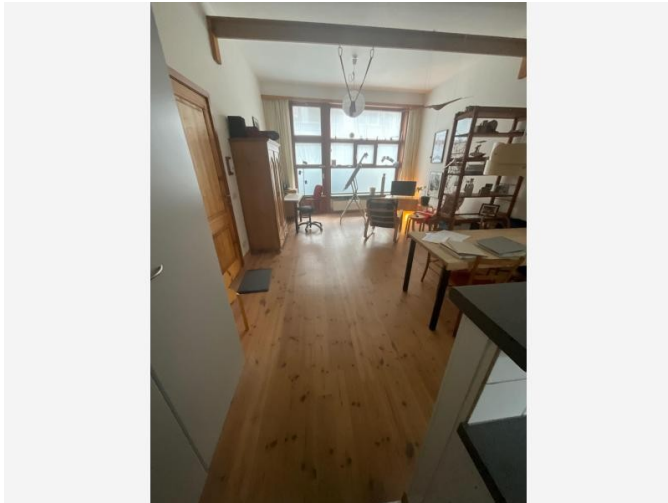
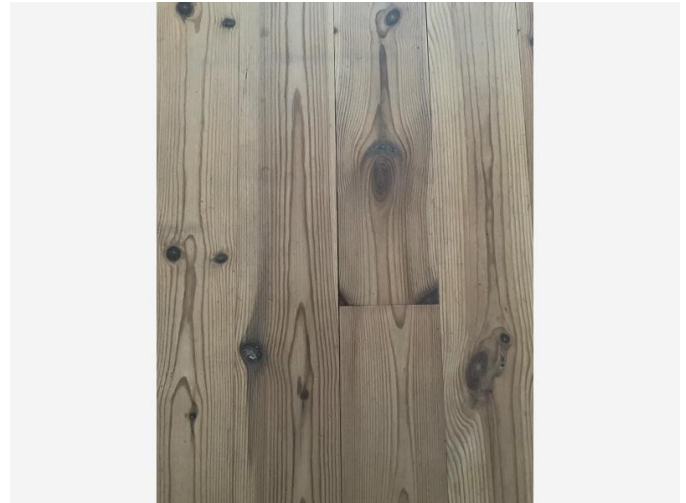
Oude laminaat/ parketvloeren kunnen mogelijk verlijmd zijn met asbesthoudende materialen.

Onder de huidige vloeren kunnen nog restanten aanwezig zijn van oude vloeren.

Bij verwijdering kan verder destructief of aanvullend onderzoek hierover uitsluitsel geven.

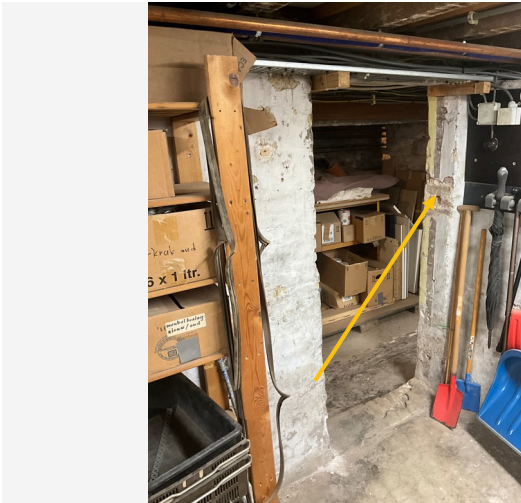
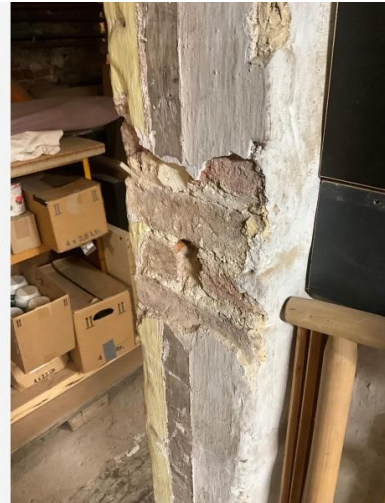
## Fiche 20: Pleisterwerk wand (Kelder)

Geen asbest

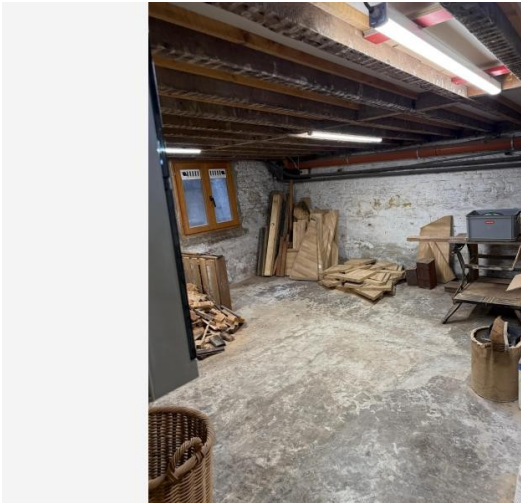
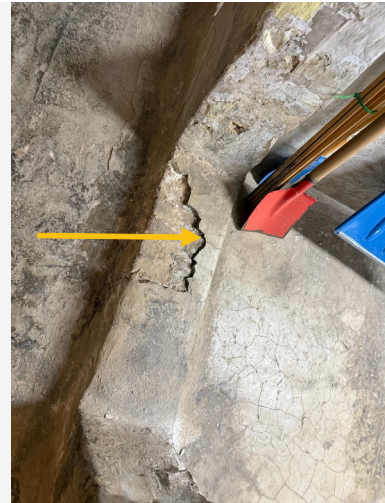
## Fiche 22: Egaline (Keldervloer)

Geen asbest

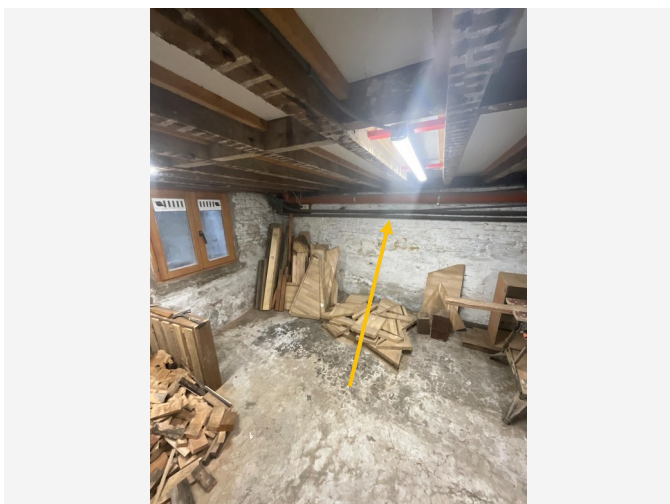
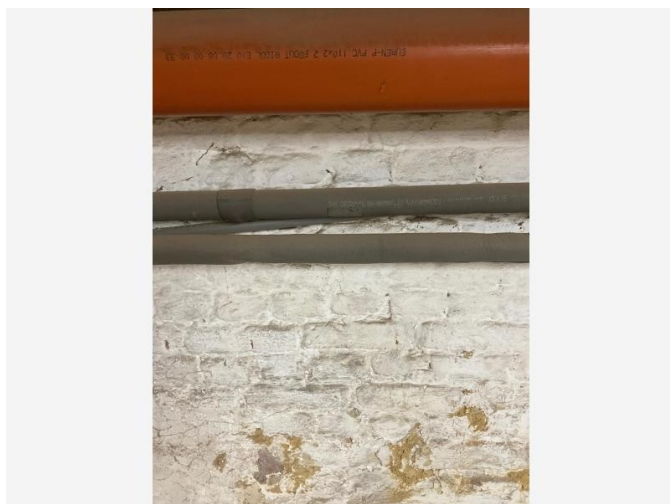
## Fiche 31: Leidingisolatie (Woning)

| Fiche 31: Leidingisolatie (Woning) | Geen visueel inspecteerbare verdachte leidingisolatie aanwezig. Indien er tijdens werken/renovatie verborgen toepassingen worden aangetroffen is het aangewezen aanvullend onderzoek te verrichten. | - |
