Asbestinventarisatetest

Spoorweglei 5, 2860 Sint-Katelijne-Waver

Attestnummer : 20260105-000338.000

Uitgegeven op : 05.01.2026

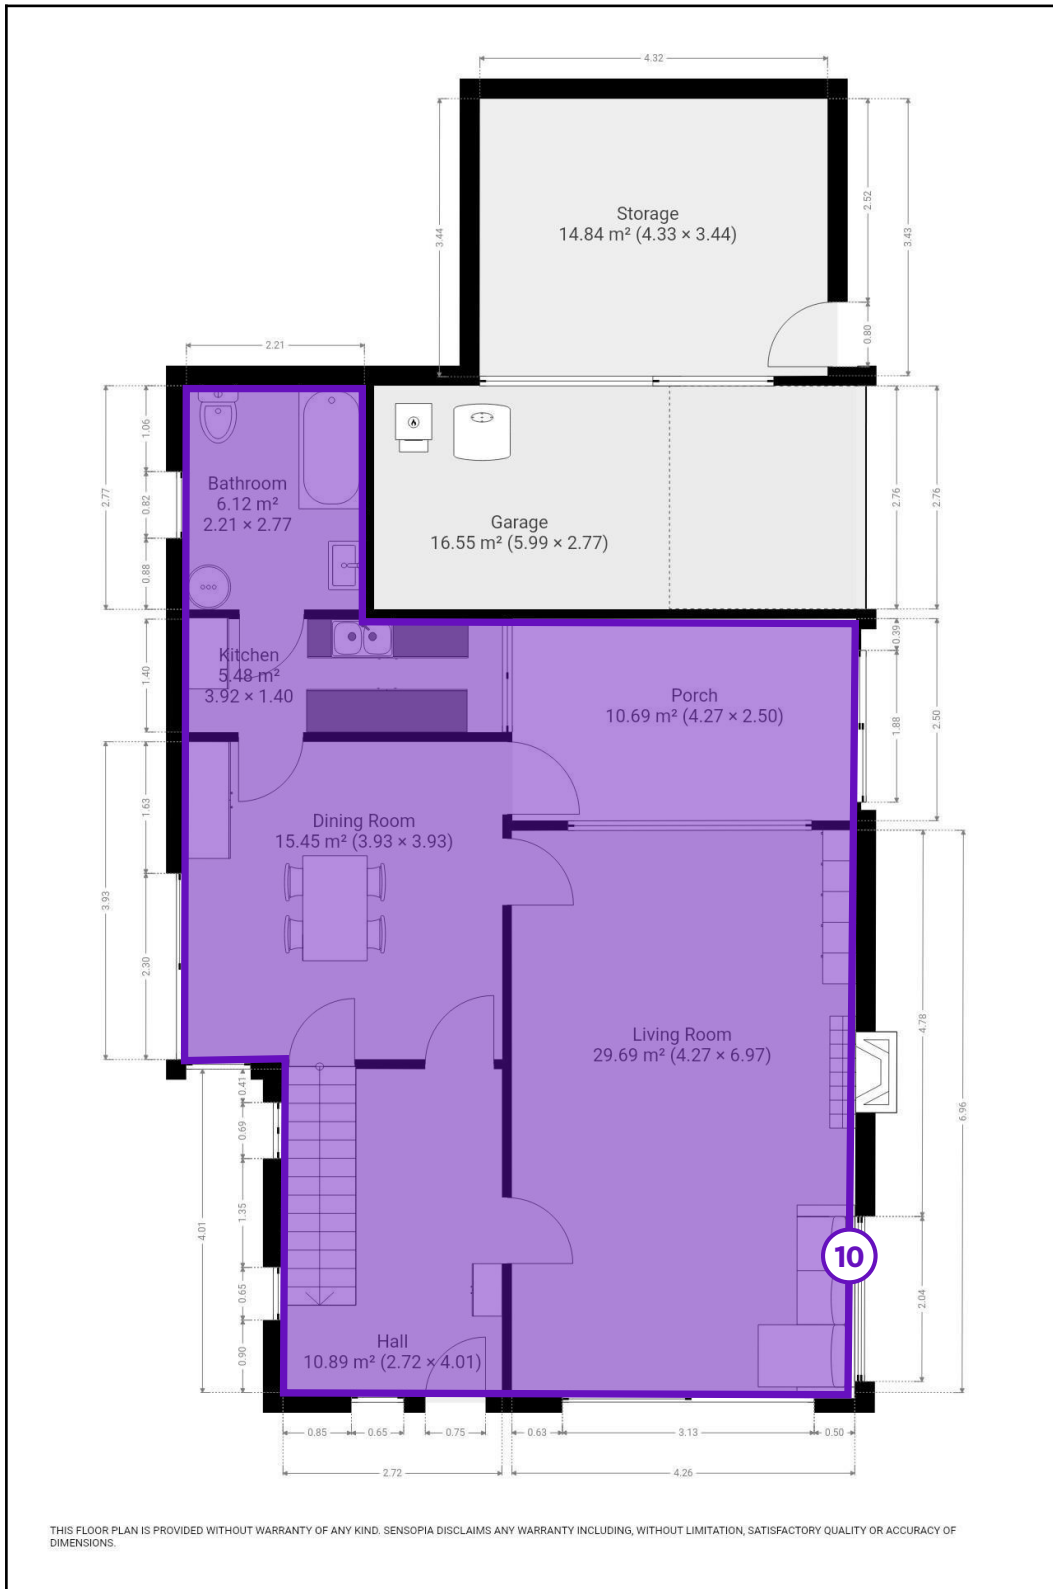
Plan 1.2: V0 Lijm vloerbekleding

10. Lijm & ondervloer vloertegels	Advies	-
-----------------------------------	--------	---

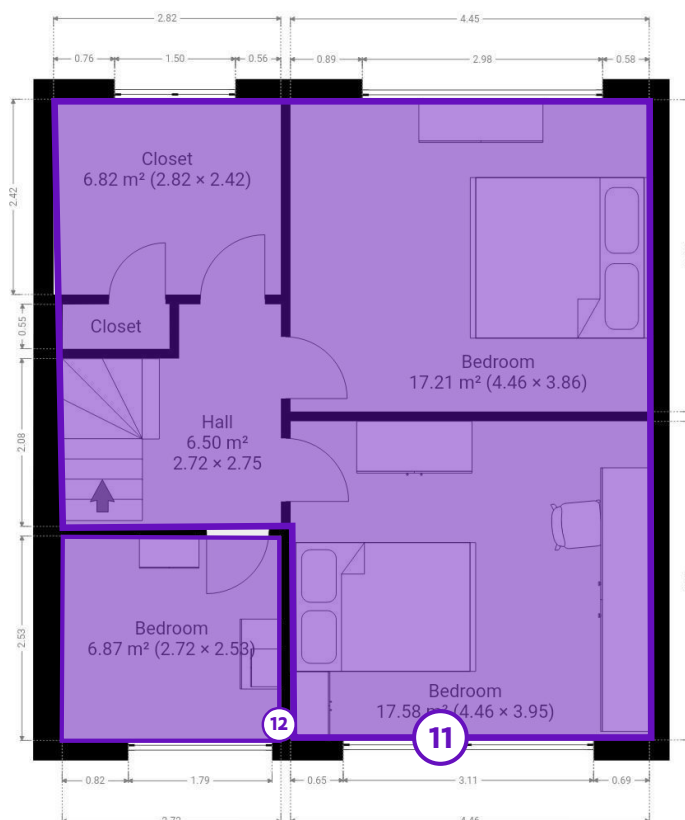
Plan 1.7: V1 Lijm vloerbekleding

11. Vinylzeil	Advies	-
12. Lijm & ondervloer tapijt	Advies	-

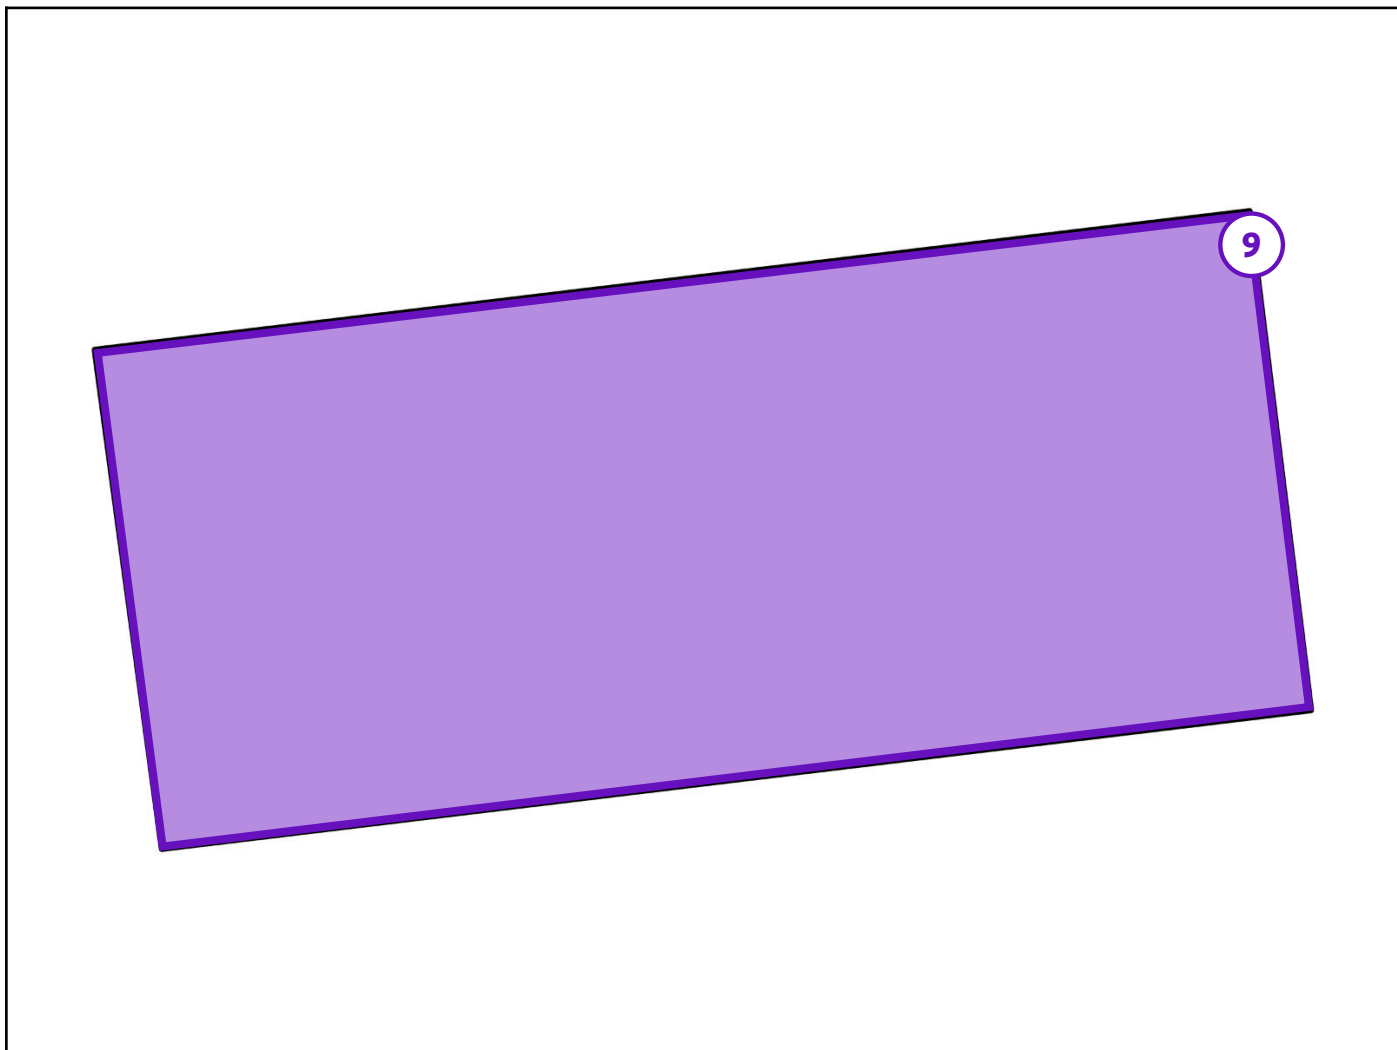
Plan 2.1: Onderdak

Beschrijving	Type	Actie
9. Onderdak (Woning/garage/tuinhuizen)	Beperking	-

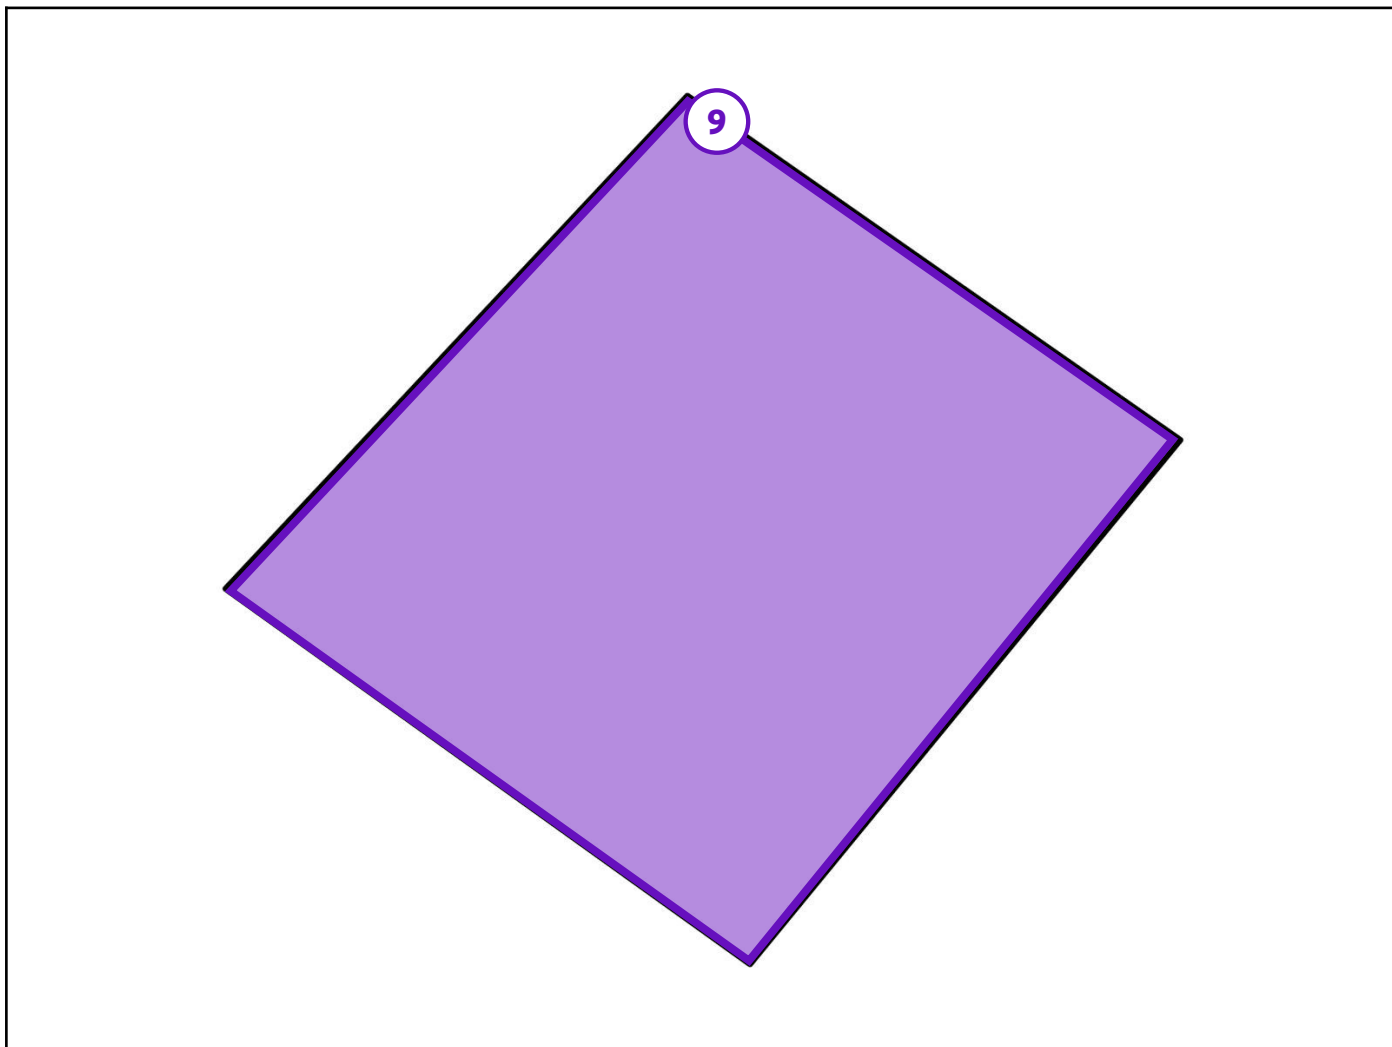
Plan 4.1: Onderdak

Beschrijving	Type	Actie
9. Onderdak (Woning/garage/tuinhuizen)	Beperking	-

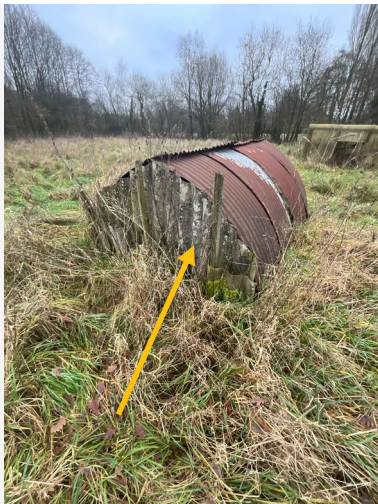
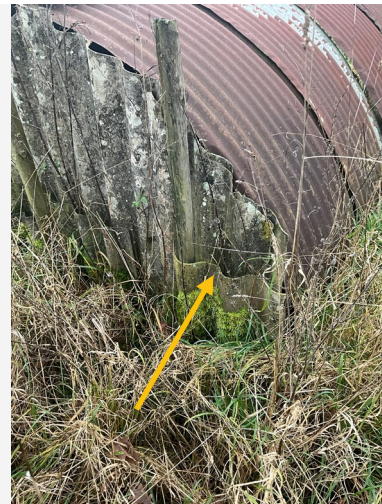
Beschrijving	Rookgaskanaal
Omgeving	Buiten
Primaire drager	HVAC infrastructuur en uitrusting
Asbestmateriaal	Rookgaskanaal
Bindmiddel van asbestmateriaal	Cement
Gebondenheid op basis van bindmiddel	Hecht
Hoeveelheid (lengte - omtrek - dikte - aantal)	<ul style="list-style-type: none">• 2,00 m - 40,00 cm - 1,00 cm - 2 stuks
Totaal volume	0,016 m ³
Eenvoudig bereikbaar	Ja
Bevestigingswijze	<ul style="list-style-type: none">• Geklemd• Verlijmd, ingegoten, versmeerd
Identificatiemethode	De asbestdeskundige beoordeelt het materiaal als asbesthoudend, en dit zonder monsternamen.
Destructieve handeling voor identificatie	Nee
Opmerking	De vermelde oppervlaktes, diktes, gewichten en volumes betreffen een beredeneerde schatting. Er worden geen rechten verleend aan deze oppervlaktes/diktes/volumes.

1. Rookgaskanaal	Asbestmateriaal	Dringend verwijderen
20. Cementpleister / Crépi (Buiten)	Geen asbest	-
20.1 Code: Mm08	Mengmonster	-

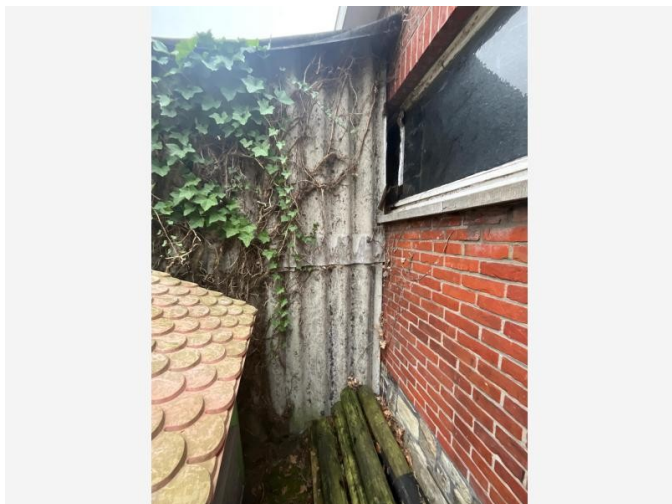
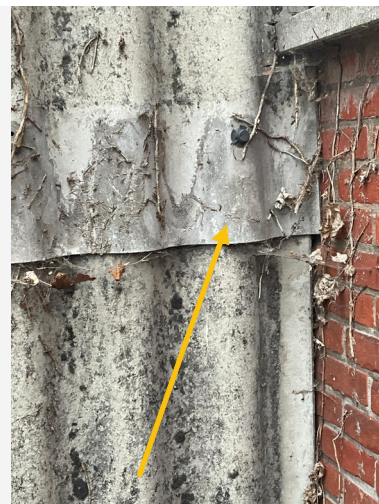
Beschrijving	Golfplaten (Schapenstal)
Omgeving	Buiten
Primaire drager	Wand buitenschil
Asbestmateriaal	Dak- en gevelbekleding - Golfplaat
Bindmiddel van asbestmateriaal	Cement
Gebondenheid op basis van bindmiddel	Hecht
Hoeveelheid (oppervlakte - aantal)	<ul style="list-style-type: none">• 4,00 m² - 1 stuk
Totale oppervlakte	4,00 m ²
Eenvoudig bereikbaar	Ja
Bevestigingswijze	<ul style="list-style-type: none">• Geklemd• Geschroefd
Identificatiemethode	Een monstername door de asbestdeskundige met laboanalyse door een asbestlabo.
Destructieve handeling voor identificatie	Nee
Opmerking	De vermelde oppervlaktes, diktes en volumes betreffen een bereedeneerde schatting. Er worden geen rechten verleend aan deze oppervlaktes/diktes/volumes.

Beschrijving	Type	Actie
2. Golfplaten (Schapenstal)	Asbestmateriaal	Verwijderen
2.1 Code: MM11	Puntmonster	-

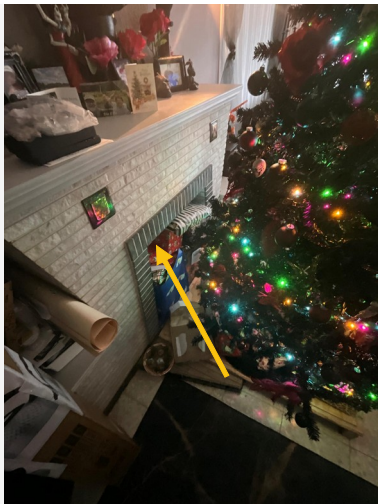
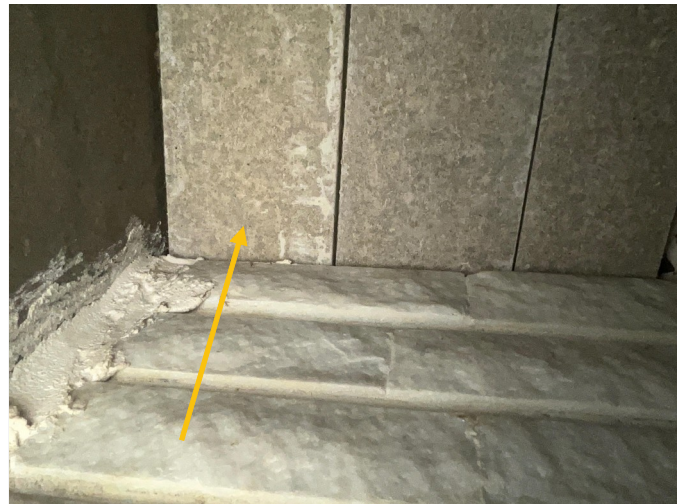
Beschrijving	Schoorsteenmantel type Masal (Eetkamer)
Omgeving	Binnen
Primaire drager	HVAC infrastructuur en uitrusting
Asbestmateriaal	Plaat, paneel, tablet - Type Massal
Bindmiddel van asbestmateriaal	Cement
Gebondenheid op basis van bindmiddel	Hecht
Hoeveelheid (oppervlakte - dikte - aantal)	<ul style="list-style-type: none"> • 0,50 m² - 2,00 cm - 1 stuk
Totaal volume	0,01 m ³
Eenvoudig bereikbaar	Ja
Bevestigingswijze	<ul style="list-style-type: none"> • Geklemd • Verlijmd, ingegoten, versmeerd
Identificatiemethode	<p>De asbestdeskundige beoordeelt het materiaal als asbestverdacht en dus asbesthoudend, en dit zonder monstername.</p> <p>Motivatie: De monstername brengt andere schade aan dan schade die inherent is aan de monstername.</p>
Destructieve handeling voor identificatie	Nee
Opmerking	<p>Visueel en auditief werden asbestverdachte masalplaten aangetroffen in aan de schoorsteenmantel. De platen zien er uit als natuursteen, maar klinken als vezelcement. Er zijn geen bestaande beschadigingen aan de platen.</p> <p>De afmetingen & volumes zijn indicatief en hier kunnen geen rechten aan worden ontleend.</p>

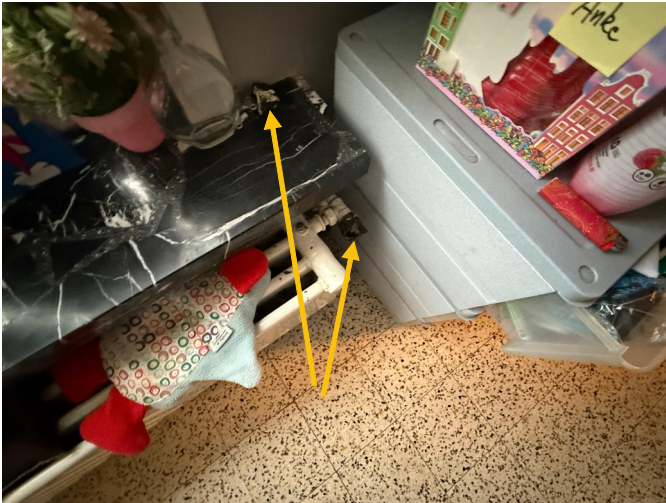
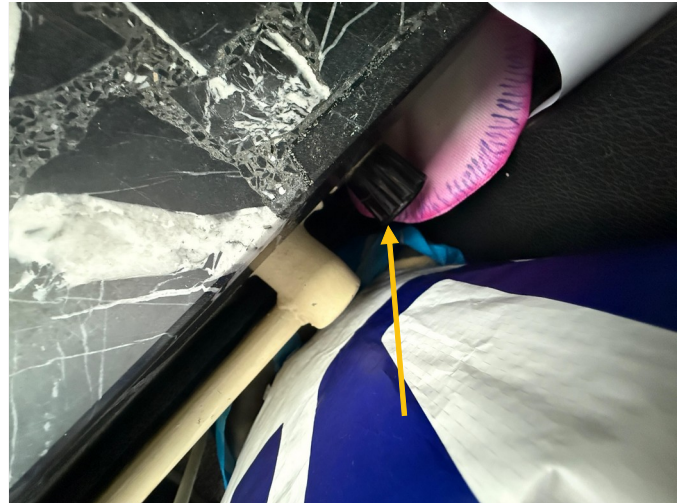
Fiche 14: Radiator dop

Geen asbest

Conclusie

#	Type	Referentie	Resultaat
14.1	Puntmonster	Mm04	Geen asbest

Beschrijving	Radiator dop
Omgeving	Binnen
Primaire drager	HVAC infrastructuur en uitrusting
Bindmiddel van materiaal	Kunststof of -hars
Gebondenheid op basis van bindmiddel	Hecht
Hoeveelheid (oppervlakte - dikte - aantal)	• 0,01 m ² - 1,00 cm - 10 stuks
Totaal volume	0,001 m ³
Identificatiemethode	Een monstername door de asbestdeskundige met laboanalyse door een asbestlabo.
Destructieve handeling voor identificatie	Nee
Opmerking	Het is moeilijk te bepalen of de bakeliettoepassingen in de woning ook effectief asbesthoudend zijn (het kan ook gaan om de asbestvrije variant). In deze woning was er een radiator dop beschadigd en hadden we de toestemming deze ter controle op te sturen naar het labo.

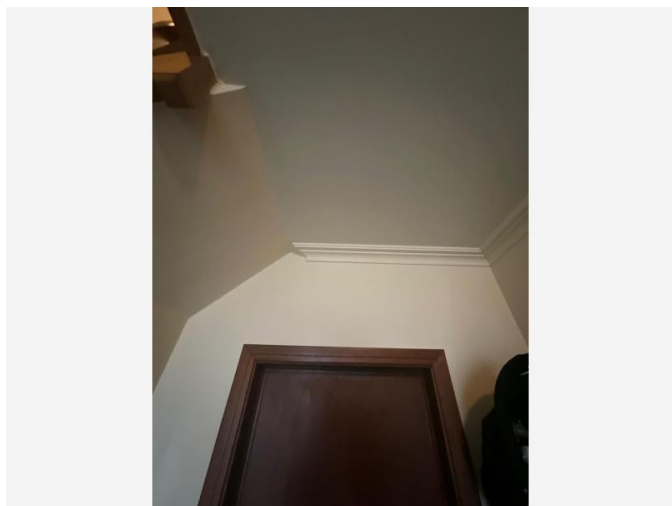
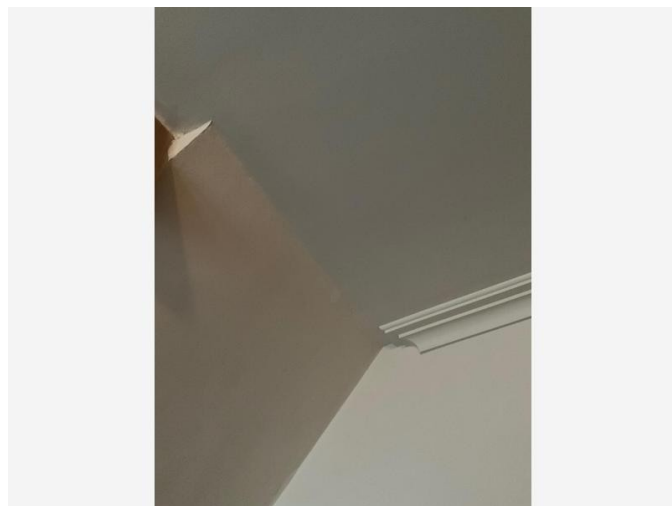
Conclusie

Geen asbest

#	Type	Referentie	Resultaat
15.1	Mengmonster	Mm02	Geen asbest

Beschrijving	Pleisterwerk plafond
Omgeving	Binnen
Primaire drager	Plafond
Bindmiddel van materiaal	Gips - kalk
Gebondenheid op basis van bindmiddel	Niet-hechtgebonden
Hoeveelheid (oppervlakte - dikte - aantal)	• 200,00 m ² - 1,00 cm - 1 stuk
Totaal volume	2,00 m ³
Identificatiemethode	Een monstername door de asbestdeskundige met laboanalyse door een asbestlabo.
Destructieve handeling voor identificatie	Nee
Opmerking	<p>Volgens het inspectieprotocol is een monstername van het pleisterwerk verplicht om dit te identificeren als niet-asbesthoudend.</p> <p>Locatie staalnames: individuele ruimte: Woonkamer / natte ruimte: Keuken / stookplaats: Geen Pleisterwerk / traphal: V0</p> <p>De vermelde oppervlaktes en volumes betreffen een beredeneerde schatting. Er worden geen rechten verleend aan deze oppervlaktes/volumes. De dikte is een schatting die voorkomt uit de monsterplaatsen en is daarom niet altijd representatief. Enkele plafonds zijn afgewerkt met valse plafonds in plaatmateriaal. Het is niet duidelijk of er pleisterwerk aanwezig is achter deze valse plafonds, het is aangewezen om bijkomend onderzoek uit te voeren bij werken.</p>

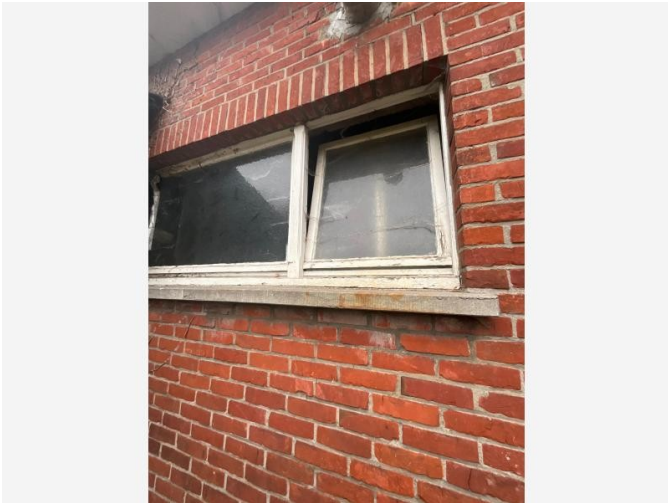
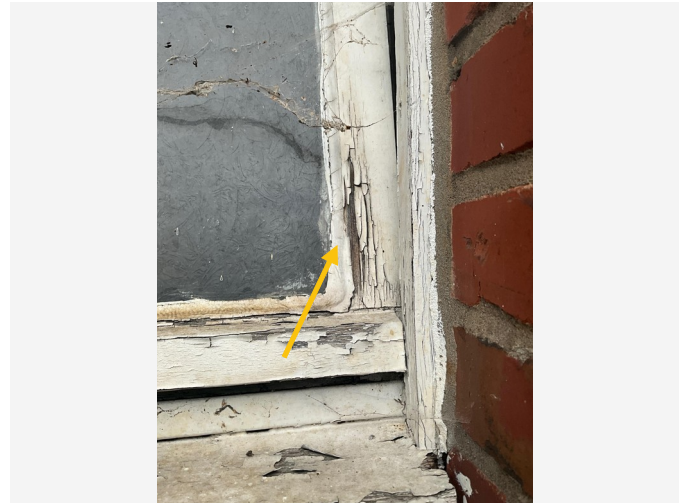
Fiche 16: Stopverf raam (Garage)

Geen asbest

Conclusie

#	Type	Referentie	Resultaat
16.1	Puntmonster	MM14	Geen asbest

Beschrijving	Stopverf raam (Garage)
Omgeving	Buiten
Primaire drager	Wandopening verticaal (raam, deur, ...)
Bindmiddel van materiaal	Kitten, mastiek, pasta
Gebondenheid op basis van bindmiddel	Hecht
Hoeveelheid (gewicht - aantal)	• 1,00 kg - 1 stuk
Totaal gewicht	1,00 kg
Identificatiemethode	Een monstername door de asbestdeskundige met laboanalyse door een asbestlabo.
Destructieve handeling voor identificatie	Nee
Opmerking	Het gewicht en lm is een bereedeneerde schatting. Er worden geen rechten verleend aan deze oppervlaktes. De dikte is een schatting die voorkomt uit de monsterplaatsen en is daarom niet altijd representatief.

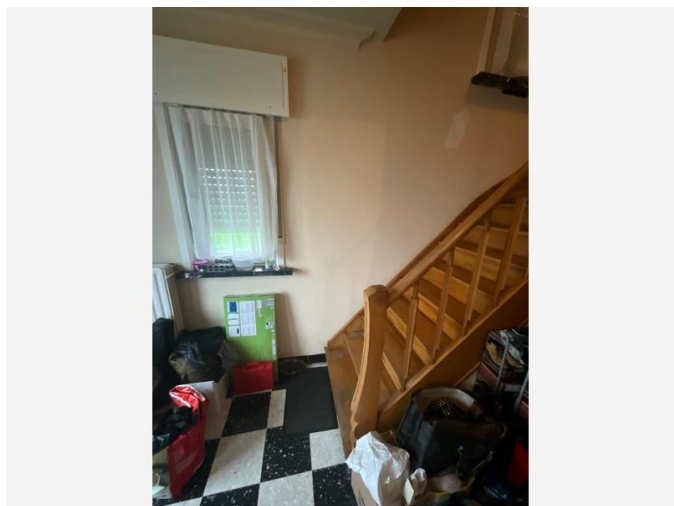
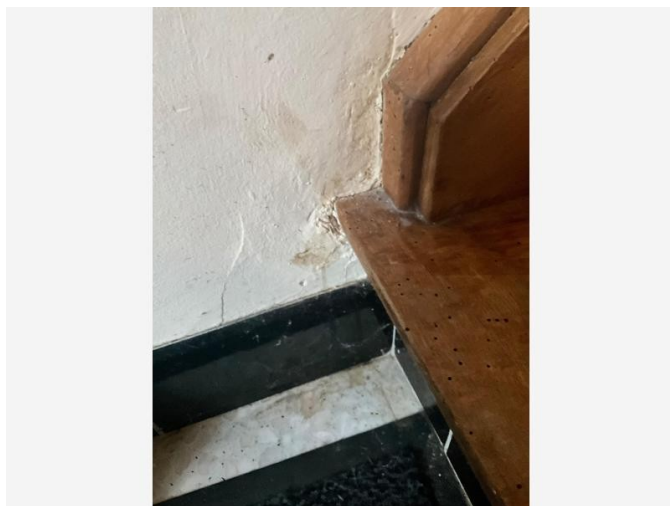
Conclusie

Geen asbest

#	Type	Referentie	Resultaat
17.1	Mengmonster	Mm01	Geen asbest

Beschrijving	Pleisterwerk wand
Omgeving	Binnen
Primaire drager	Binnenwand
Bindmiddel van materiaal	Gips - kalk
Gebondenheid op basis van bindmiddel	Niet-hechtgebonden
Hoeveelheid (oppervlakte - dikte - aantal)	• 300,00 m ² - 1,00 cm - 1 stuk
Totaal volume	3,00 m ³
Identificatiemethode	Een monstername door de asbestdeskundige met laboanalyse door een asbestlabo.
Destructieve handeling voor identificatie	Nee
Opmerking	<p>Volgens het inspectieprotocol is een monstername van het pleisterwerk verplicht om dit te identificeren als niet-asbesthoudend.</p> <p>Locatie staalnames: individuele ruimte: Slaapkamer / natte ruimte: Keuken / stookplaats: Geen pleisterwerk / traphal: V0</p> <p>De vermelde oppervlaktes en volumes betreffen een beredeneerde schatting. Er worden geen rechten verleend aan deze oppervlaktes/volumes. De dikte is een schatting die voorkomt uit de monsterplaatsen en is daarom niet altijd representatief. Er bevinden zich enkele valse wanden. Het is niet duidelijk of er pleisterwerk aanwezig is achter deze valse wanden, het is aangewezen om bijkomend onderzoek uit te voeren bij werken.</p>

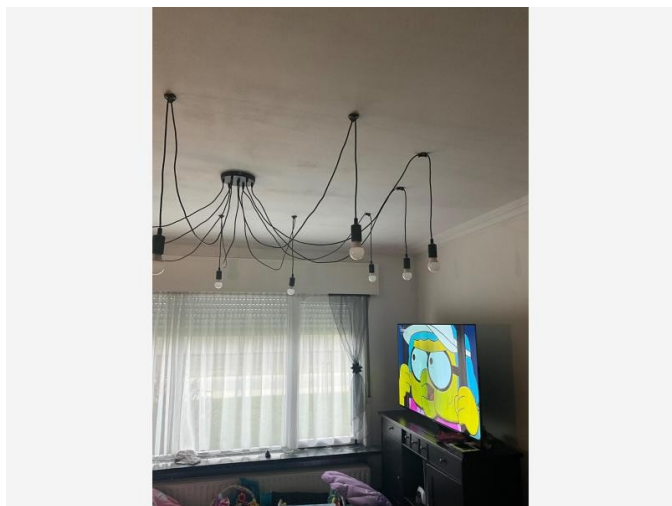
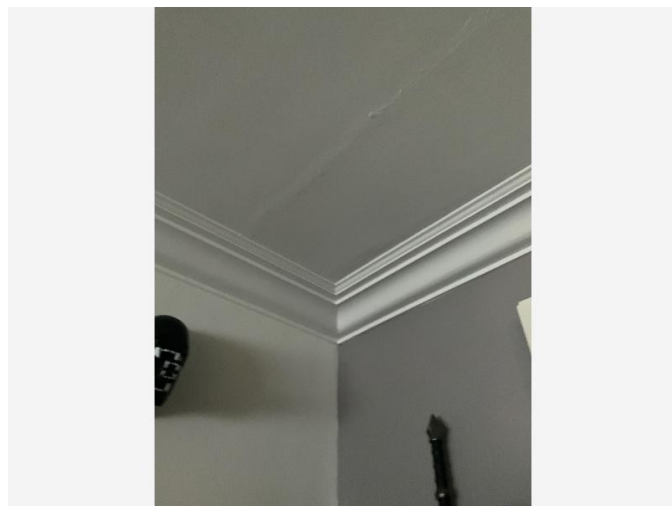
Fiche 18: Kroonlijst woonkamer

Geen asbest

Conclusie

#	Type	Referentie	Resultaat
18.1	Puntmonster	Mm06	Geen asbest

Beschrijving	Kroonlijst woonkamer
Omgeving	Binnen
Primaire drager	Plafond
Bindmiddel van materiaal	Gips - kalk
Gebondenheid op basis van bindmiddel	Niet-hechtgebonden
Hoeveelheid (oppervlakte - dikte - aantal)	• 3,00 m ² - 2,00 cm - 1 stuk
Totaal volume	0,06 m ³
Identificatiemethode	Een monstername door de asbestdeskundige met laboanalyse door een asbestlabo.
Destructieve handeling voor identificatie	Nee
Opmerking	<p>Volgens het inspectieprotocol is een monstername van het pleisterwerk verplicht om dit te identificeren als niet-asbesthoudend.</p> <p>Locatie staalnames: Woonkamer x1</p> <p>De vermelde oppervlaktes en volumes betreffen een beredeneerde schatting. Er worden geen rechten verleend aan deze oppervlaktes/volumes. De dikte is een schatting die voorkomt uit de monsterplaatsen en is daarom niet altijd representatief.</p>

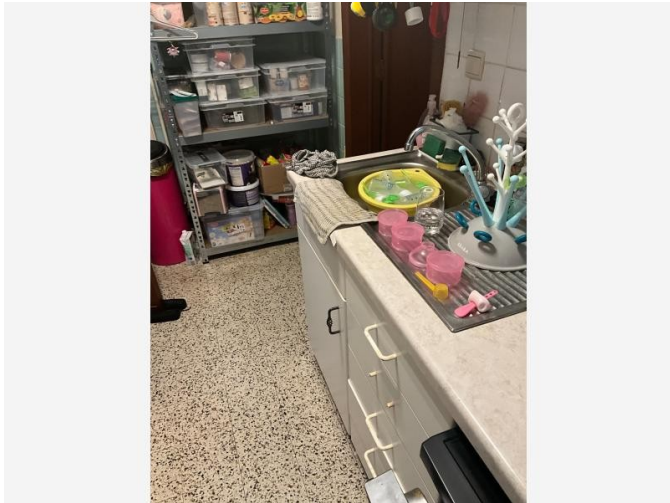
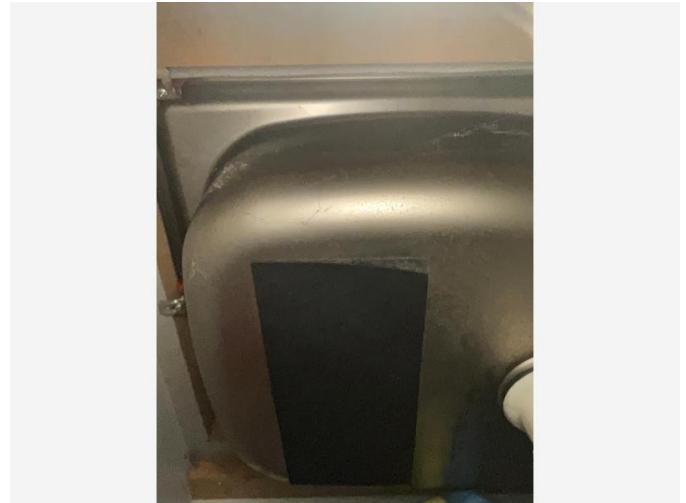
Fiche 19: Ontdreunplaat (Keuken)

Geen asbest

Conclusie

#	Type	Referentie	Resultaat
19.1	Puntmonster	Mm05	Geen asbest

Beschrijving	Ontdreunplaat (Keuken)
Omgeving	Binnen
Primaire drager	Sanitaire infrastructuur en uitrusting (toe- en afvoer)
Bindmiddel van materiaal	Bitumen (roofing, teer, asfalt)
Gebondenheid op basis van bindmiddel	Hecht
Hoeveelheid (gewicht - aantal)	<ul style="list-style-type: none">• 0,25 kg - 1 stuk
Totaal gewicht	0,25 kg
Identificatiemethode	Een monstername door de asbestdeskundige met laboanalyse door een asbestlabo.
Destructieve handeling voor identificatie	Nee
Opmerking	De gootsteen had geen productiekenmerken, hierdoor is deze conform het IP bemonsterd om te kunnen uitsluiten.

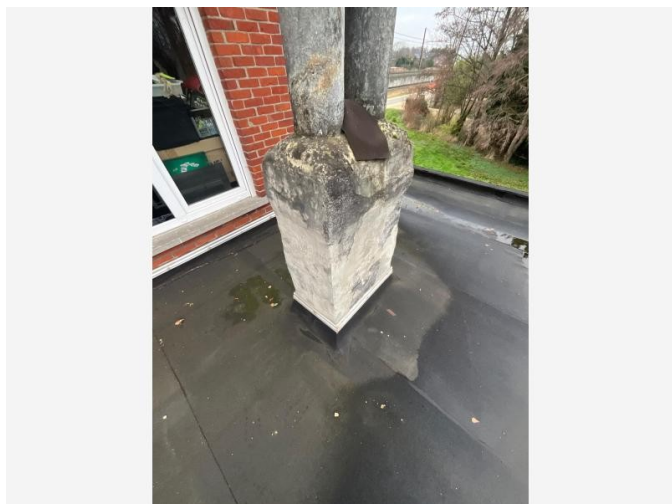
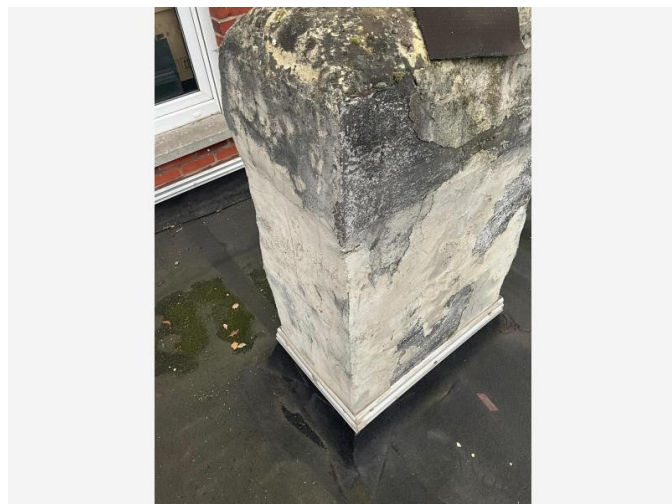
Conclusie

Geen asbest

#	Type	Referentie	Resultaat
20.1	Mengmonster	Mm08	Geen asbest

Beschrijving	Cementpleister / Crépi (Buiten)
Omgeving	Buiten
Primaire drager	Wand buitenschil
Bindmiddel van materiaal	Cement
Gebondenheid op basis van bindmiddel	Hecht
Hoeveelheid (gewicht - aantal)	<ul style="list-style-type: none">• 300,00 kg - 1 stuk
Totaal gewicht	300,00 kg
Identificatiemethode	Een monstername door de asbestdeskundige met laboanalyse door een asbestlabo.
Destructieve handeling voor identificatie	Nee
Opmerking	<p>Volgens het inspectieprotocol is een monstername van het pleisterwerk verplicht om dit te identificeren als niet-asbesthoudend.</p> <p>Locatie staalnames: Schoorsteen x2 / Buitenvand veranda x1</p> <p>De vermelde oppervlaktes en volumes betreffen een berekeneerde schatting. Er worden geen rechten verleend aan deze oppervlaktes/volumes. De dikte is een schatting die voorkomt uit de monsterplaatsen en is daarom niet altijd representatief.</p>

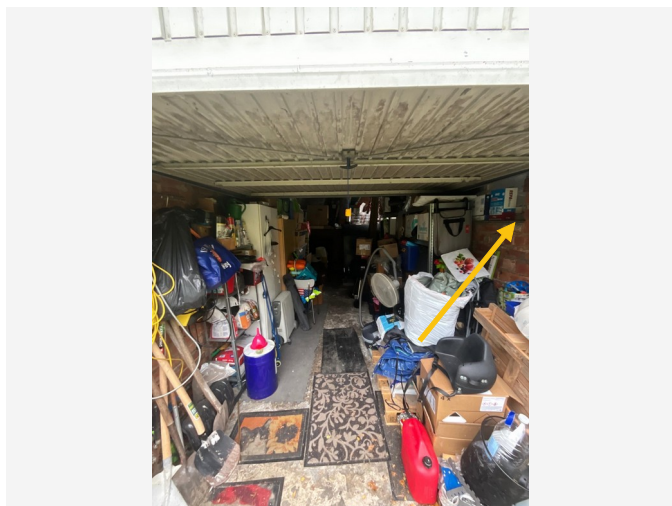
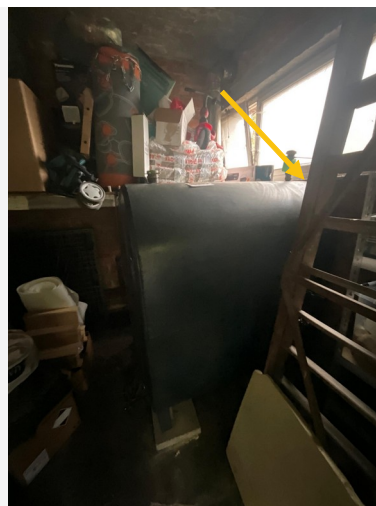
Fiche 21: Vensterbank (Garage)

Geen asbest

Conclusie

#	Type	Referentie	Resultaat
21.1	Puntmonster	MM12	Geen asbest

Beschrijving	Vensterbank (Garage)
Omgeving	Binnen
Primaire drager	Wandopening verticaal (raam, deur, ...)
Bindmiddel van materiaal	Cement
Gebondenheid op basis van bindmiddel	Hecht
Hoeveelheid (oppervlakte - dikte - aantal)	• 1,00 m ² - 2,00 cm - 1 stuk
Totaal volume	0,02 m ³
Identificatiemethode	Een monstername door de asbestdeskundige met laboanalyse door een asbestlabo.
Destructieve handeling voor identificatie	Nee
Opmerking	De vensterbank van de garage was voorzien van tegels in imitatiemarmer, aangezien er op het zicht geen uitspraak kon worden gedaan is er geopteerd voor monstername. Deze monstername doet geen uitspraak over de verlijming van deze toepassing, in geval van werken is het aangewezen aanvullend onderzoek te verrichten.

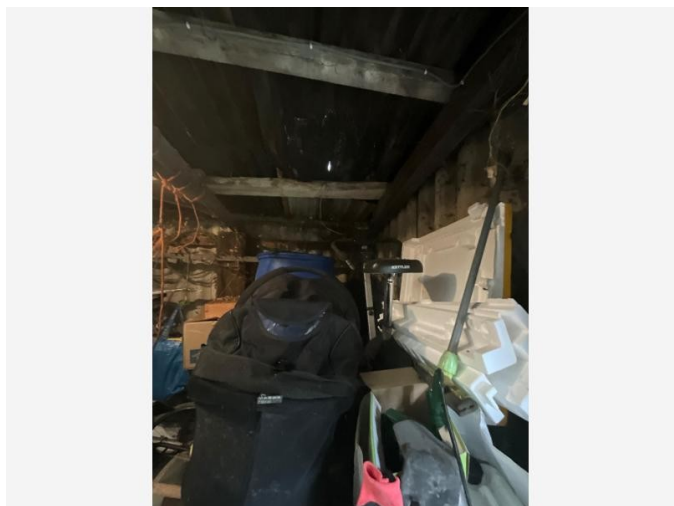
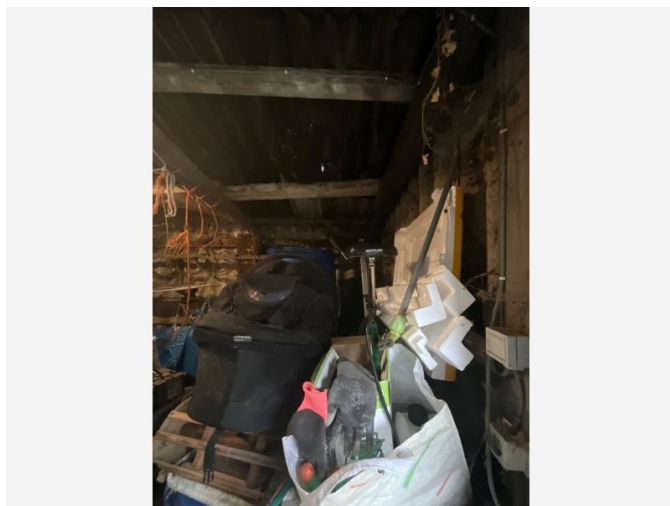
Conclusie

Geen asbest

#	Type	Referentie	Resultaat
22.1	Puntmonster	MM13	Geen asbest

Beschrijving	Dakbedekking (Tuinhuis/berging)
Omgeving	Grenst aan binnen- en buitenlucht
Primaire drager	Schuin dak
Bindmiddel van materiaal	Bitumen (roofing, teer, asfalt)
Gebondenheid op basis van bindmiddel	Hecht
Hoeveelheid (oppervlakte - aantal)	• 25,00 m ² - 1 stuk
Totale oppervlakte	25,00 m ²
Identificatiemethode	Een monstername door de asbestdeskundige met laboanalyse door een asbestlabo.
Destructieve handeling voor identificatie	Nee
Opmerking	Er werd een staal genomen aan een overlappend stuk roofing waardoor de waterdichtheid van de dakbedekking niet in het gedrang komt. Het is niet duidelijk of er asbestverdachte onderlagen aanwezig zijn. Extra controle/staalname aangewezen bij renovatiewerken. De vermelde oppervlaktes, diktes en volumes betreffen een bereedeneerde schatting. Er worden geen rechten verleend aan deze oppervlaktes/diktes/volumes.

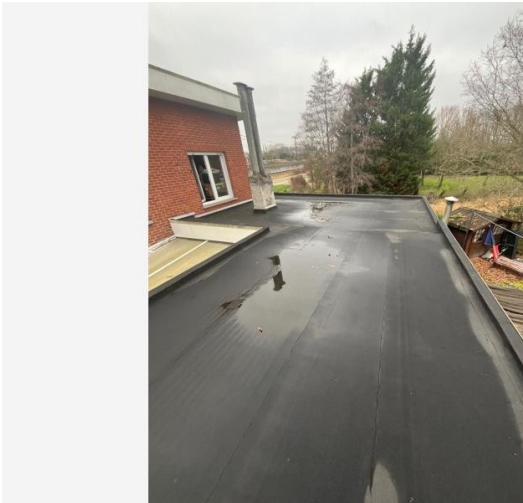
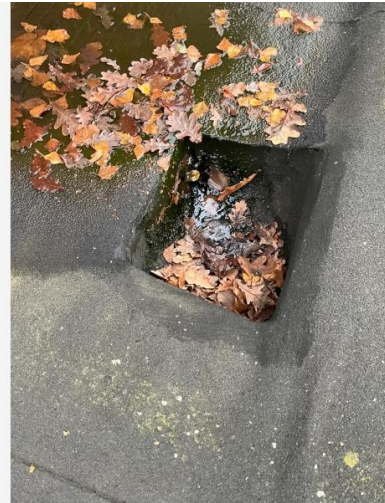
Conclusie

Geen asbest

Beschrijving	Dakbedekking type Roofing (V1-
Omgeving	Buiten
Primaire drager	Plat dak
Bindmiddel van materiaal	Bitumen (roofing, teer, asfalt)
Gebondenheid op basis van bindmiddel	Hecht
Hoeveelheid (oppervlakte - aantal)	• 50,00 m ² - 1 stuk
Totale oppervlakte	50,00 m ²
Identificatiemethode	Een monstername door de asbestdeskundige met laboanalyse door een asbestlabo.
Destructieve handeling voor identificatie	Nee
Opmerking	Er werd een staal genomen aan een overlappend stuk roofing waardoor de waterdichtheid van de dakbedekking niet in het gedrang komt. Het is niet duidelijk of er asbestverdachte onderlagen aanwezig zijn. Extra controle/staalname aangewezen bij renovatiewerken. De vermelde oppervlaktes, diktes en volumes betreffen een bereedeneerde schatting. Er worden geen rechten verleend aan deze oppervlaktes/diktes/volumes

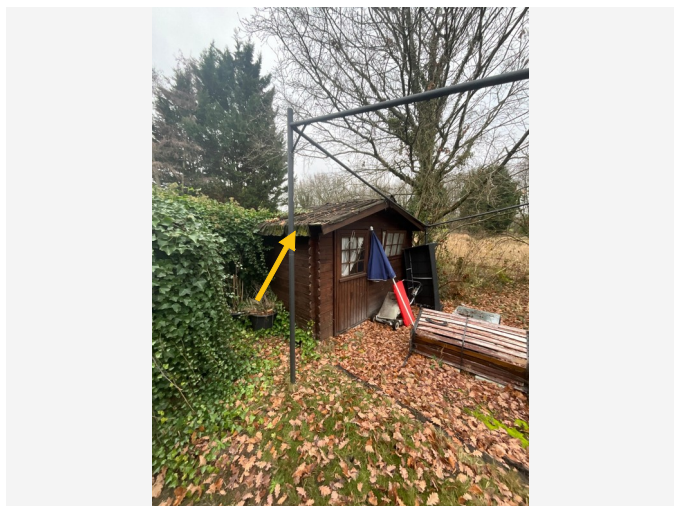
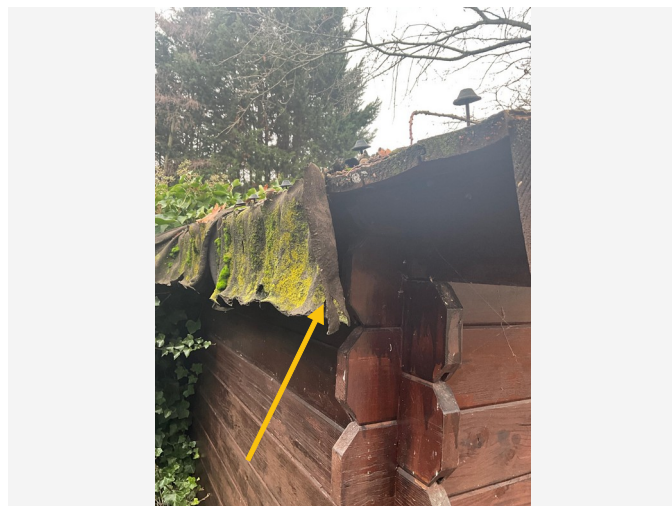
Conclusie

Beschrijving	Dakbedekking (KI Houten tuinhuis)
Omgeving	Buiten
Primaire drager	Schuin dak
Bindmiddel van materiaal	Bitumen (roofing, teer, asfalt)
Gebondenheid op basis van bindmiddel	Hecht
Hoeveelheid (oppervlakte - aantal)	• 6,00 m ² - 1 stuk
Totale oppervlakte	6,00 m ²
Identificatiemethode	Een monstername door de asbestdeskundige met laboanalyse door een asbestlabo.
Destructieve handeling voor identificatie	Nee
Opmerking	Er werd een staal genomen aan een overlappend stuk roofing waardoor de waterdichtheid van de dakbedekking niet in het gedrang komt. Het is niet duidelijk of er asbestverdachte onderlagen aanwezig zijn. Extra controle/staalname aangewezen bij renovatiewerken. De vermelde oppervlaktes, diktes en volumes betreffen een bereedeneerde schatting. Er worden geen rechten verleend aan deze oppervlaktes/diktes/volumes.

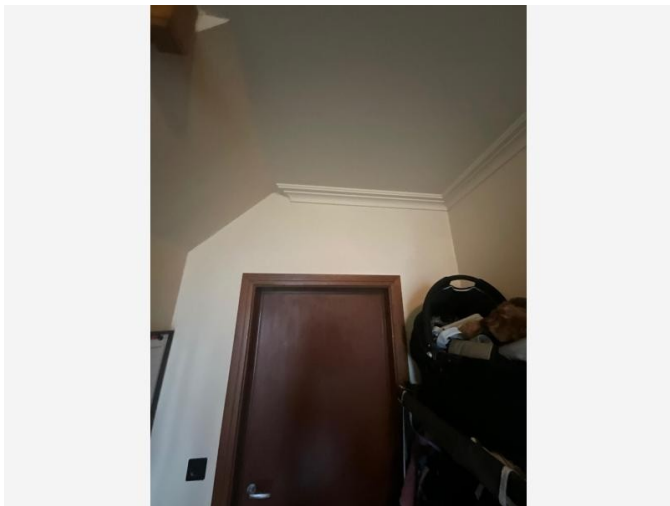
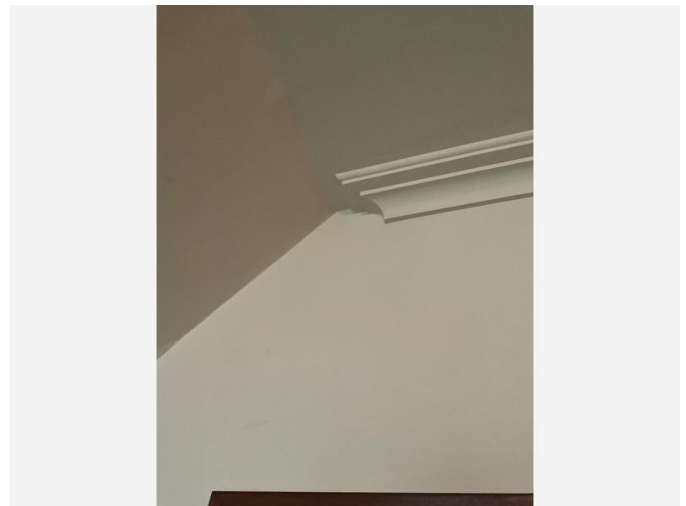
Conclusie

Beschrijving	Kroonlijst (traphal)
Omgeving	Binnen
Primaire drager	Plafond
Bindmiddel van materiaal	Gips - kalk
Gebondenheid op basis van bindmiddel	Niet-hechtgebonden
Hoeveelheid (oppervlakte - dikte - aantal)	• 1,50 m ² - 2,00 cm - 1 stuk
Totaal volume	0,03 m ³
Identificatiemethode	Een monstername door de asbestdeskundige met laboanalyse door een asbestlabo.
Destructieve handeling voor identificatie	Nee
Opmerking	<p>Volgens het inspectieprotocol is een monstername van het pleisterwerk verplicht om dit te identificeren als niet-asbesthoudend.</p> <p>Locatie staalnames: Traphal V0 x1</p> <p>De vermelde oppervlaktes en volumes betreffen een beredeneerde schatting. Er worden geen rechten verleend aan deze oppervlaktes/volumes. De dikte is een schatting die voorkomt uit de monsterplaatsen en is daarom niet altijd representatief.</p>

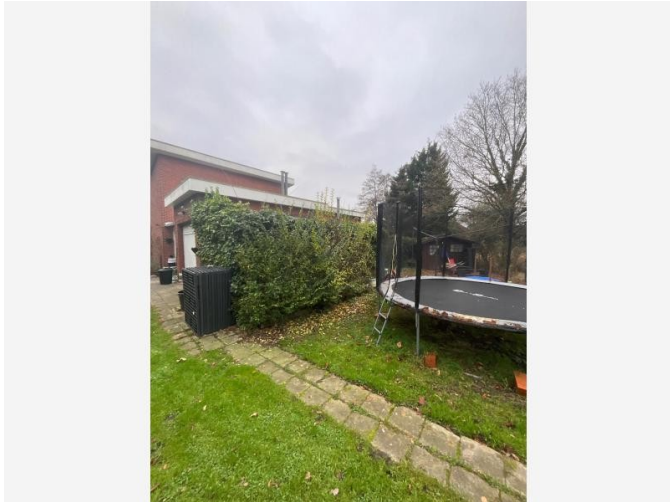
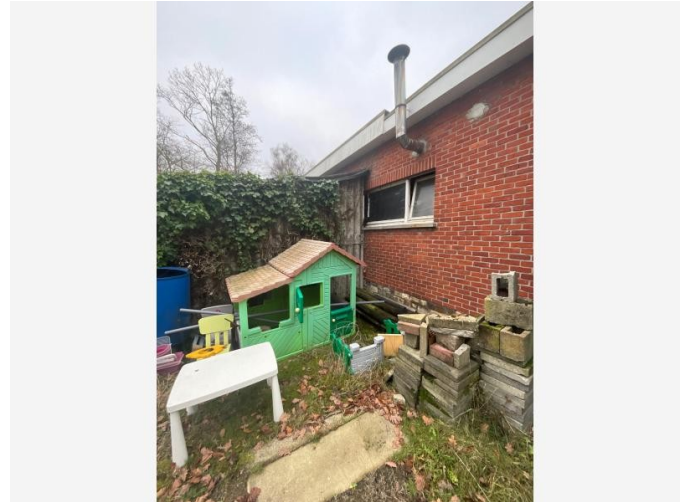
Afdruipzones/afvloeizones

Conclusie

Beschrijving	Afdruipzone golfplaten (Tuinhuis/bergruimte)
Bron van de asbestdeeltjes	Bron is nog aanwezig
Type	Afdruipzone gevel
Afmetingen (lengte - breedte - diepte)	<ul style="list-style-type: none">20,00 m - 0,50 m - 0,30 m
Geraamd volume	3,00 m ³

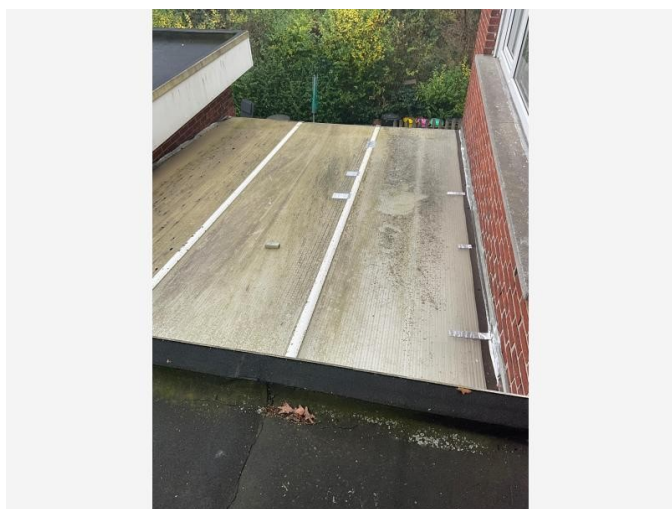
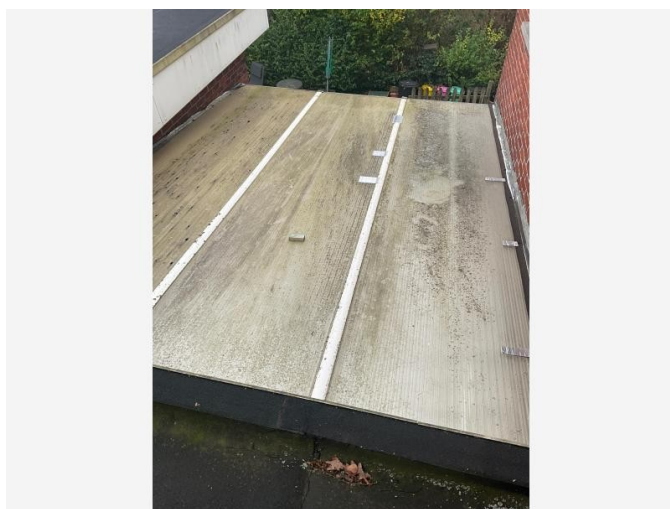
Beschrijving	Notitie	Terug te vinden op plannen
Fiche 28: Dakbedekking type Polycarbonaat (Veranda)	De dakbekleding is vervaardigd uit Polycarbonaat, hierdoor is dit niet verdacht.	Plan 1.10: Dakbekleding + beperking
Fiche 29: Dakbedekking (Tuinhuis Gr)	De dakbekleding is vervaardigd uit PVC/RVS en hierdoor niet verdacht. Echter is het niet geweten of er zich verdachte materialen bevinden onder deze bekleding. In geval van werken is het aangewezen aanvullend onderzoek te verrichten.	-
Fiche 30: Kitwerk ramen	De mastiek werd gecontroleerd en als niet-asbesthoudend beschouwd. (zacht en elastisch)	-
Fiche 31: Leidingisolatie	Geen visueel verdachte leidingisolatie aangetroffen in het inspectiegebied. Indien er tijdens werken verborgen toepassingen worden aangetroffen is het aangewezen aanvullend onderzoek te verrichten.	-
Fiche 32: Boiler (Badkamer)	De boiler is van na 2010, hierdoor is deze niet verdacht.	-
