Asbestinventarisatetest

Koekoekstraat 120/C, 2630 Aartselaar

Attestnummer : 20260309-000492.000

Uitgegeven op : 09.03.2026

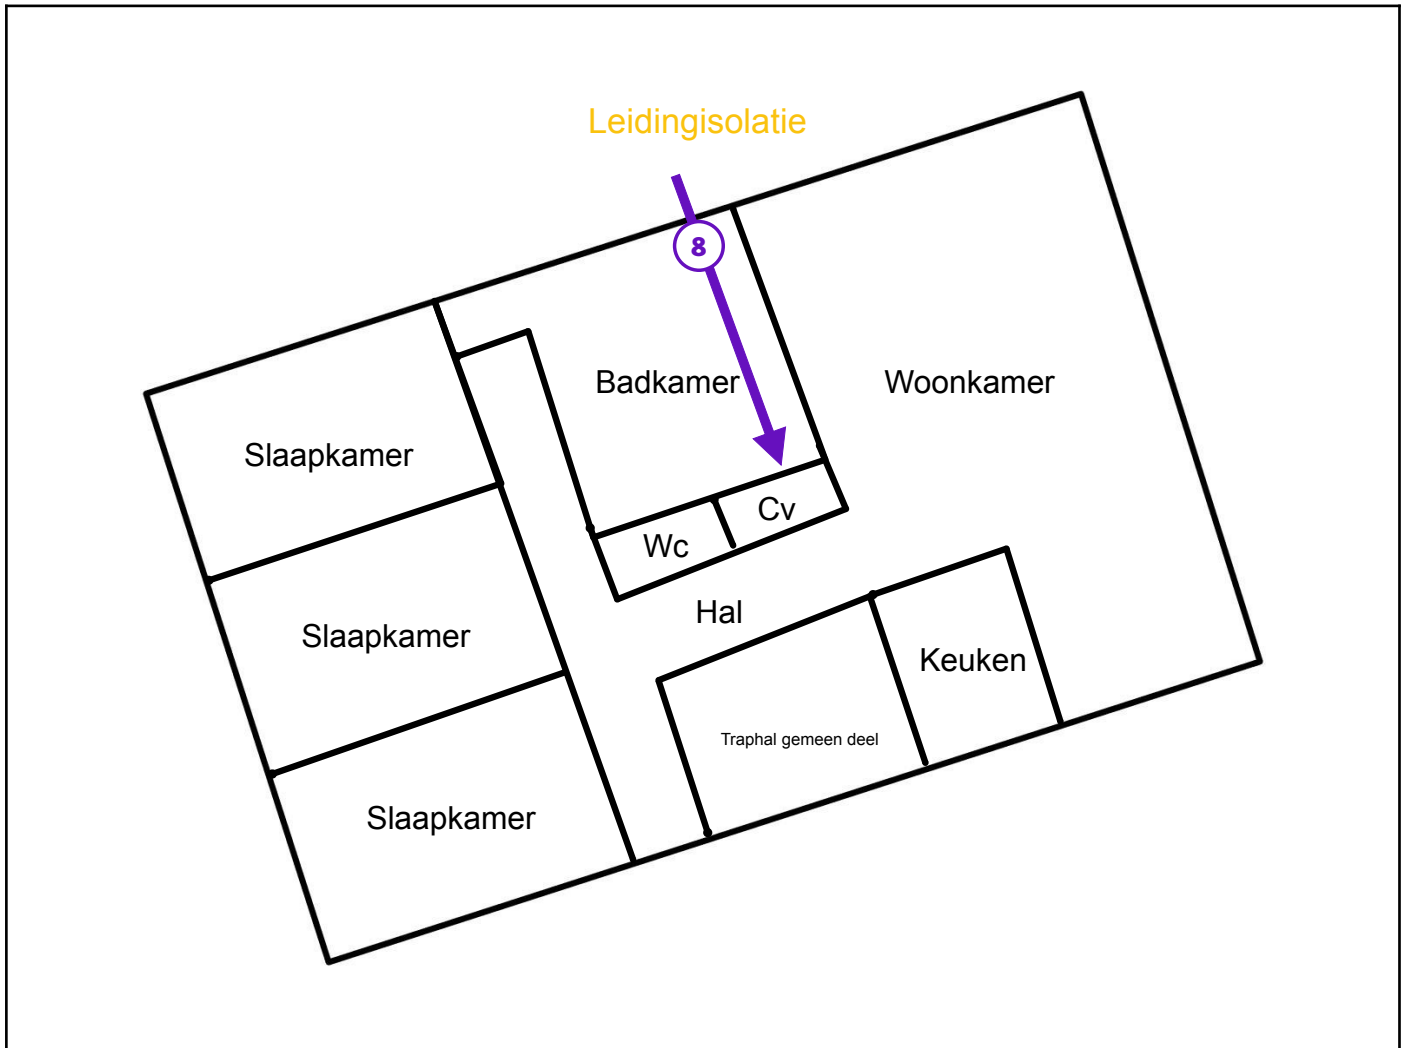
Plan 1.3: Appartement leidingislatie

Beschrijving	Type	Actie
8. Appartement + garage leidingislatie	Overige ruimte of materiaal	-

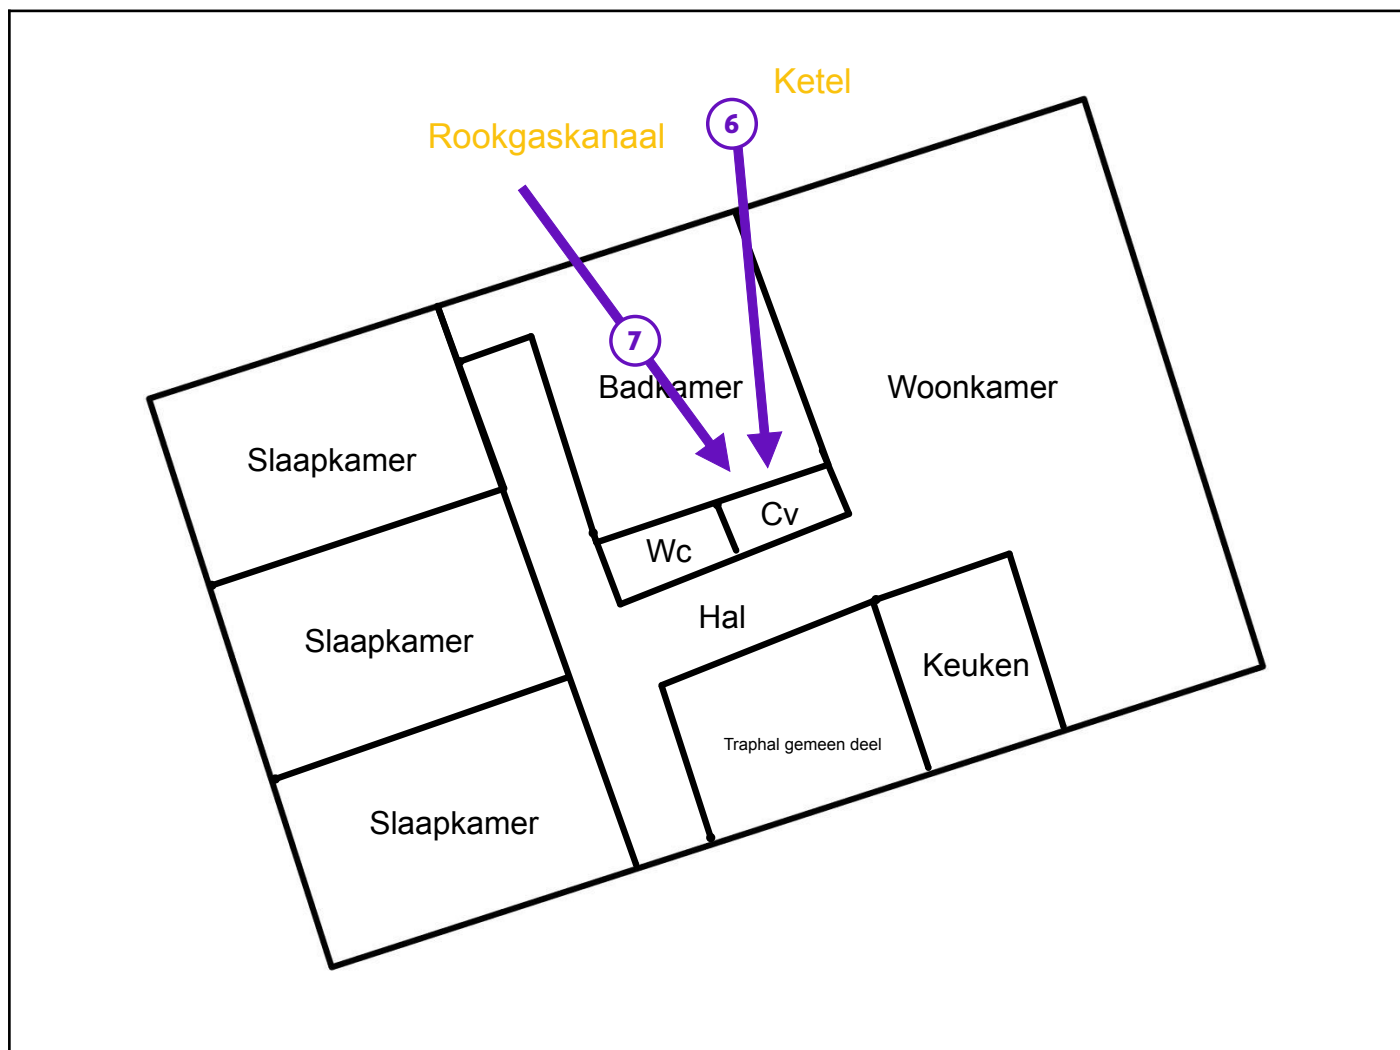
Plan 1.4: Appartement materialen rookgaskanalen/ stookketel

Beschrijving	Type	Actie
6. Appartement + garage materialen aan de stookketel	Overige ruimte of materiaal	-
7. Appartement materialen rookgaskanalen	Overige ruimte of materiaal	-
