# Asbestinventarisatetest

Den Haaglaan 122, 2660 Antwerpen

Attestnummer : 20260316-000190.000

# Zone 1: Eengezinswoning

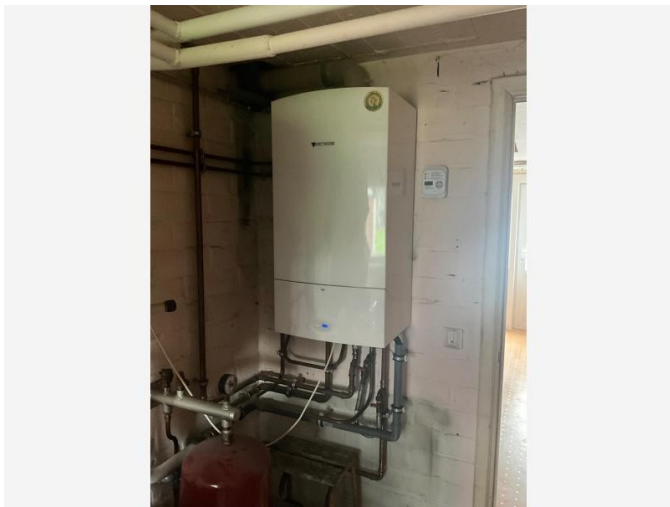
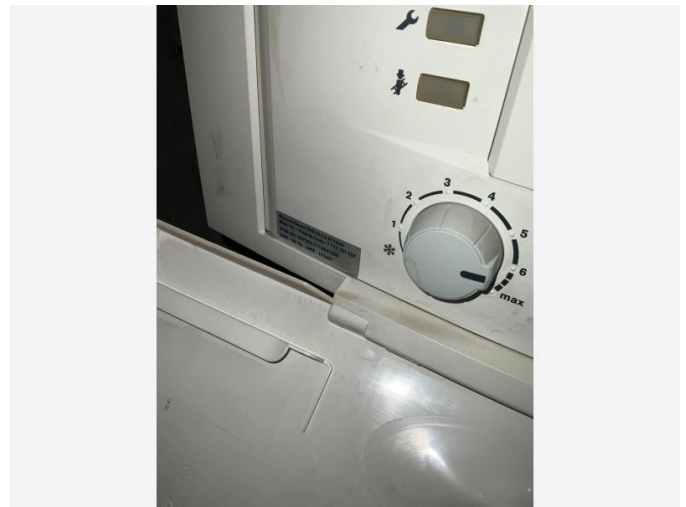
### Fiche 14: Materialen aan de doorstomer (dichtingen, isolerend materiaal, ...)

Beschrijving	Notitie	Terug te vinden op plannen
Fiche 14: Materialen aan de doorstomer (dichtingen, isolerend materiaal, ...)	De doorstomer is geproduceerd in 2012, hierdoor is deze niet verdacht.	Plan 1.5: V0 Stookinstallatie + bakeliet
Fiche 15: Afdichtingsmateriaal (mastiek,kit,...) aan schrijnwerk	De mastiek werd gecontroleerd en als niet-asbesthoudend beschouwd. (zacht en elastisch)	Plan 1.4: V0 Kitwerk ramen + schacht Plan 1.9: V1 Kitwerk ramen + lijm wandbekleding Plan 1.14: V2 Kitwerk ramen + schacht

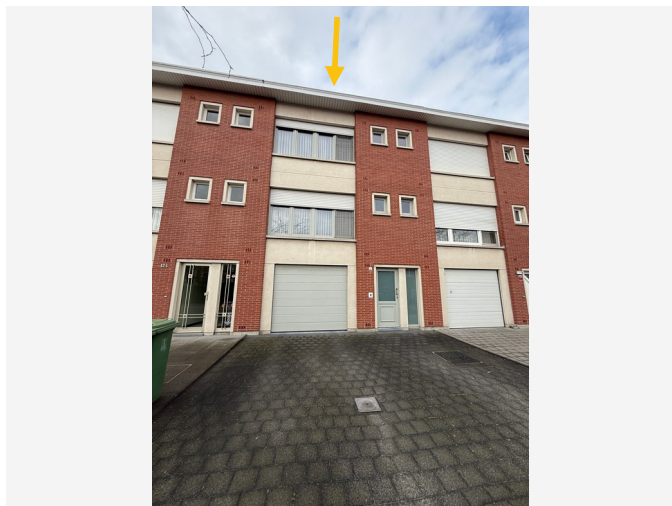
## Fiche 16: Materialen van rookgaskanalen

Beschrijving	Notitie	Terug te vinden op plannen
Fiche 16: Materialen van rookgaskanalen	Het dak is niet veilig te betreden vanuit of vanaf het inspectiegebied met de standaard uitrusting. In het geval van werken of renovatie is aanvullend onderzoek aangewezen, dit kan met behulp van een drone of hoogtewerker. Verder is er in het inspectiegebied geen visueel verdacht rookgaskaanaal aangetroffen, indien er tijdens werken of renovatie toch een verborgen toepassing wordt aangetroffen is het aangewezen aanvullend onderzoek te verrichten.	Plan 1.18: Rookgaskaanaal - advies
Fiche 17: Dakbedekking	Het dak is niet veilig te betreden vanuit of vanaf het inspectiegebied met de standaard uitrusting. In het geval van werken of renovatie is aanvullend onderzoek aangewezen, dit kan met behulp van een drone of hoogtewerker.	Plan 1.15: Dakbekleding - advies
Fiche 18: Materialen onder de dakbedekking (onderdak, ...)	Het dak is niet veilig te betreden vanuit of vanaf het inspectiegebied met de standaard uitrusting. In het geval van werken of renovatie is aanvullend onderzoek aangewezen, dit kan met behulp van een drone of hoogtewerker. Langs de binnenzijde is het onderdak niet waarneembaar of inspecteerbaar.	Plan 1.17: Onderdak

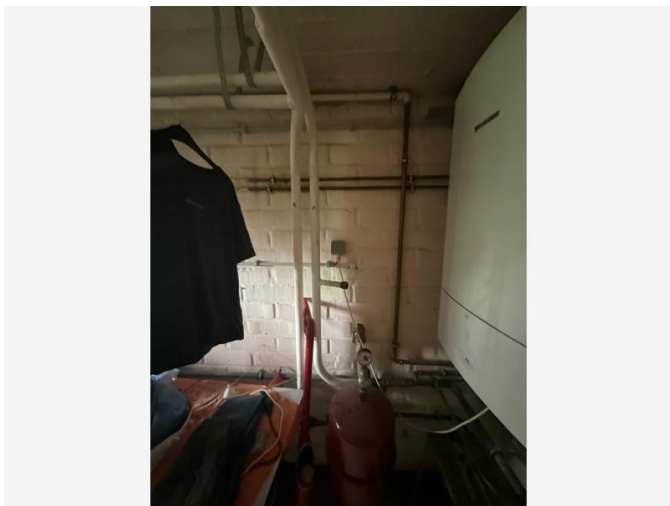
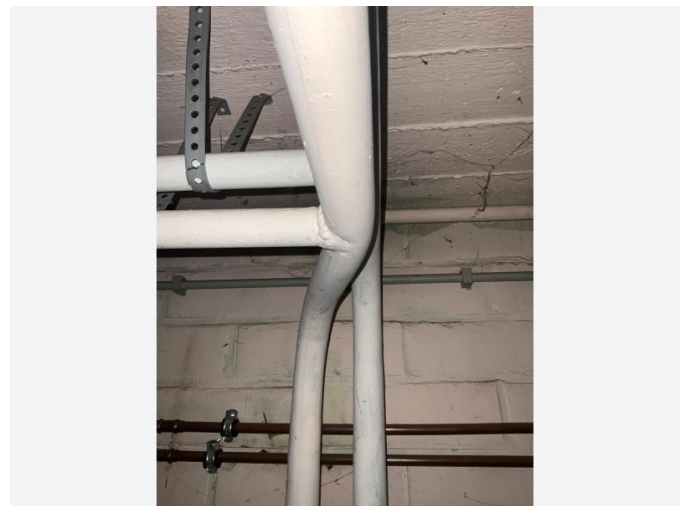
## Fiche 19: Leidingisolatie

Beschrijving	Notitie	Terug te vinden op plannen
Fiche 19: Leidingisolatie	Geen visueel inspecteerbare leidingisolatie aangetroffen, indien er tijdens werken verborgen toepassingen worden aangetroffen is het aangewezen aanvullend onderzoek te verrichten.	-
Fiche 20: Materialen aan of in onderdelen en ruimtes die horen bij de liftinfra	Geen liftinfrastructuur aanwezig in het inspectiegebied.	-
