Asbestinventarisatetest

Leeuwerikstraat 32, 2018 Antwerpen
Gemeenschappelijke delen

Attestnummer : 20260401-000298.000

Uitgegeven op : 01.04.2026

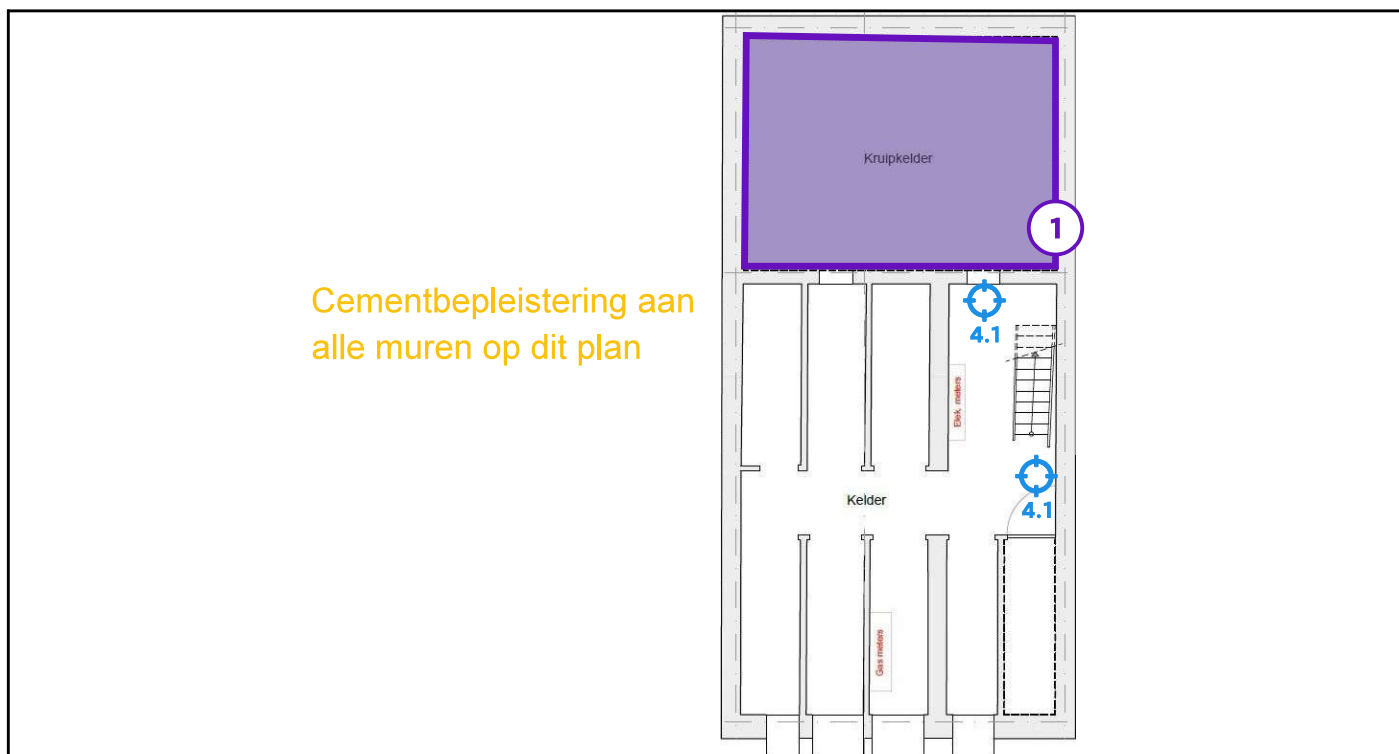
Plan 1.1: Plan kelder

Beschrijving	Type	Actie
1. Kruipkelder	Beperking	-
4. Cementbepleistering muren kelder	Geen asbest	-
4.1 Code: LGD5	Mengmonster	-

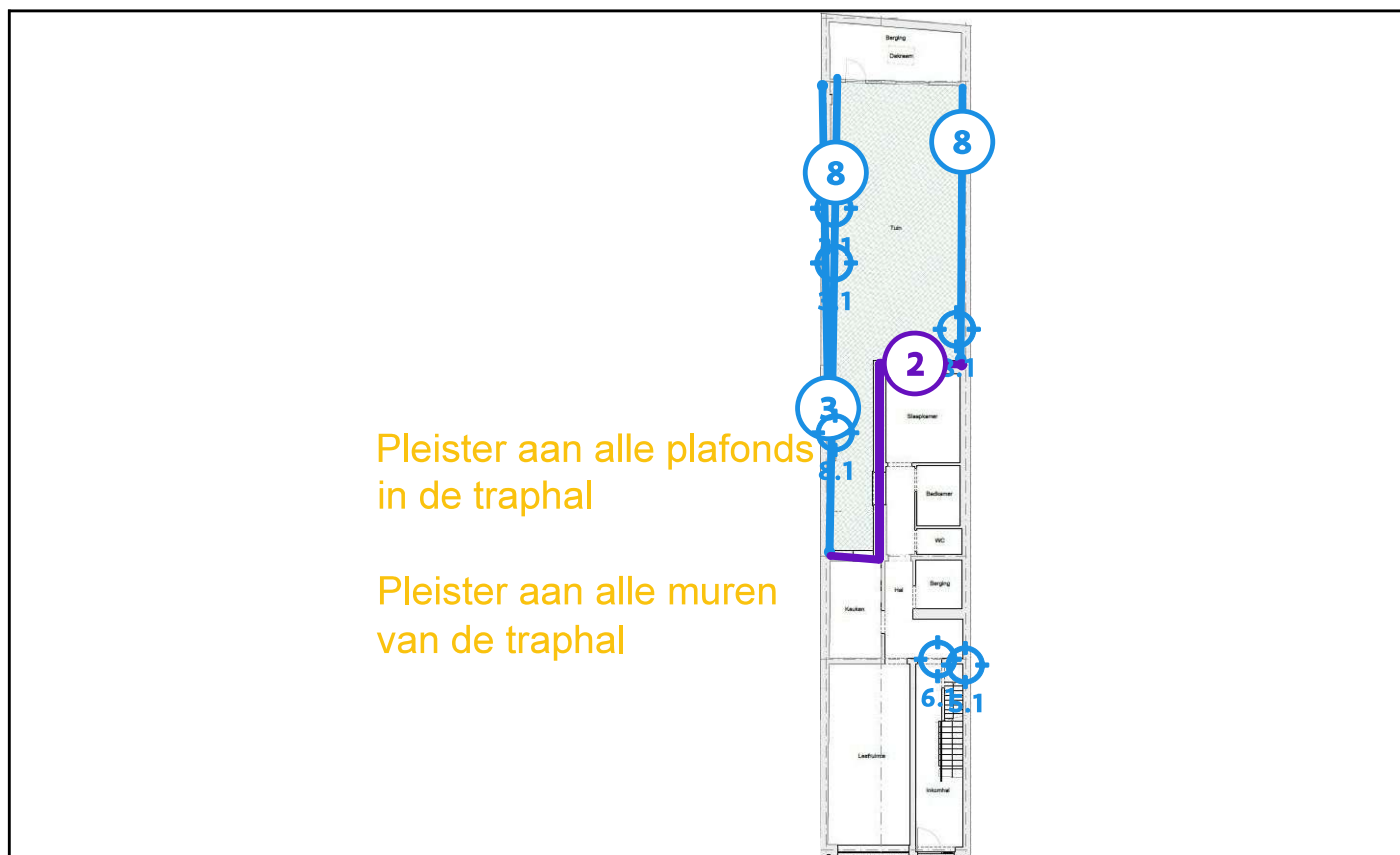
Plan 1.2: Plan gelijkvloers

Beschrijving	Type	Actie
2. Nieuwe crepi aan achter- en rechtergevel	Advies	-
3. Crepi muur linkse buur	Geen asbest	-
3.1 Code: LDG3	Mengmonster	-
5. Afwerklaag plafonds in gips	Geen asbest	-
5.1 Code: LGD6	Mengmonster	-
6. Afwerklaag muren in gips	Geen asbest	-
6.1 Code: LGD1	Mengmonster	-
8. Cementbepleistering tuinmuren	Geen asbest	-
8.1 Code: LGD2	Mengmonster	-

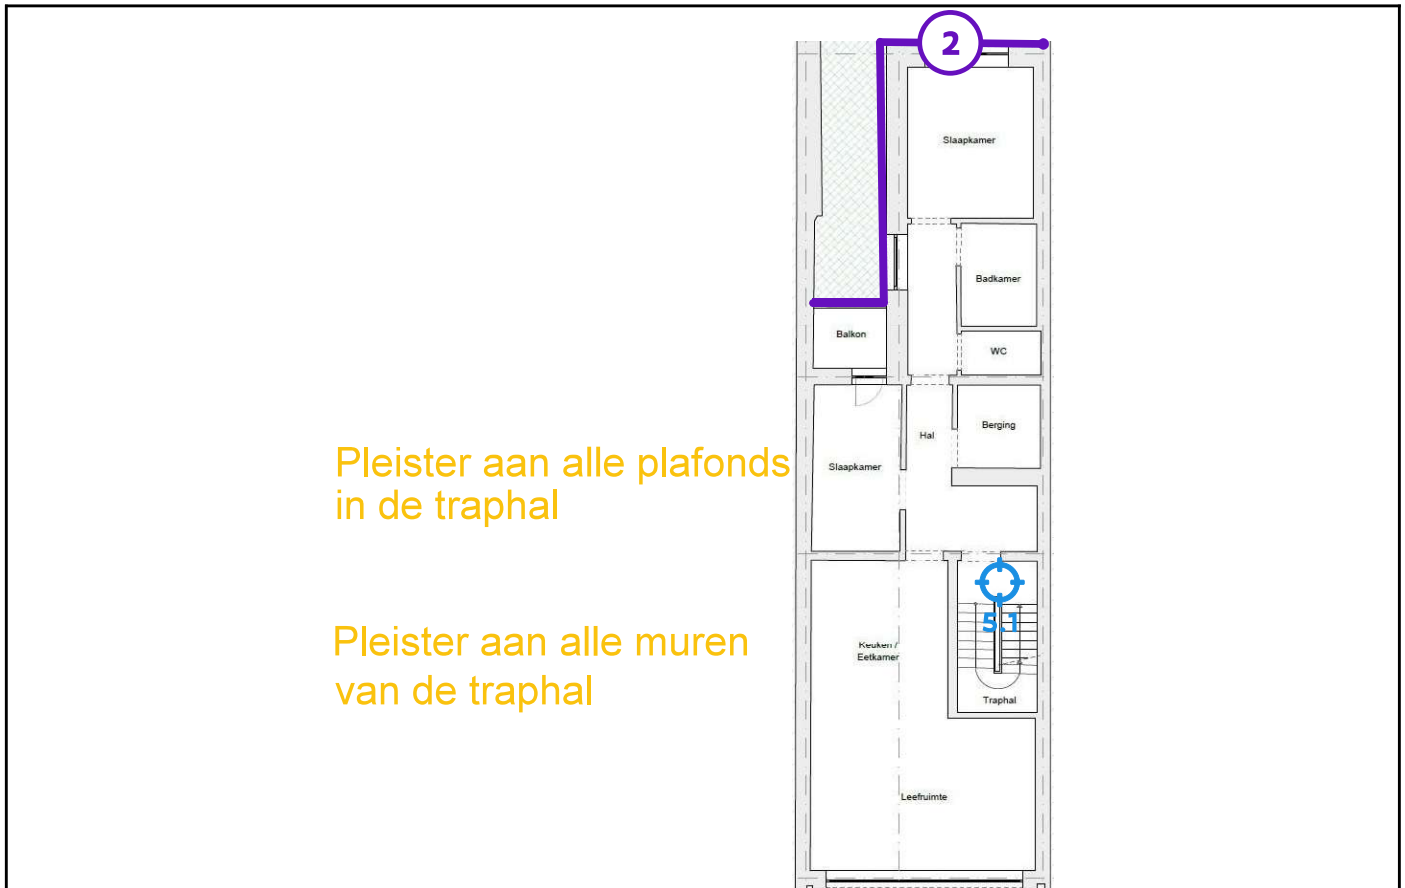
Plan 1.3: Plan 1ste verdieping

Beschrijving	Type	Actie
2. Nieuwe crepi aan achter- en rechtergevel	Advies	-
5. Afwerklaag plafonds in gips	Geen asbest	-
5.1 Code: LGD6	Mengmonster	-
6. Afwerklaag muren in gips	Geen asbest	-

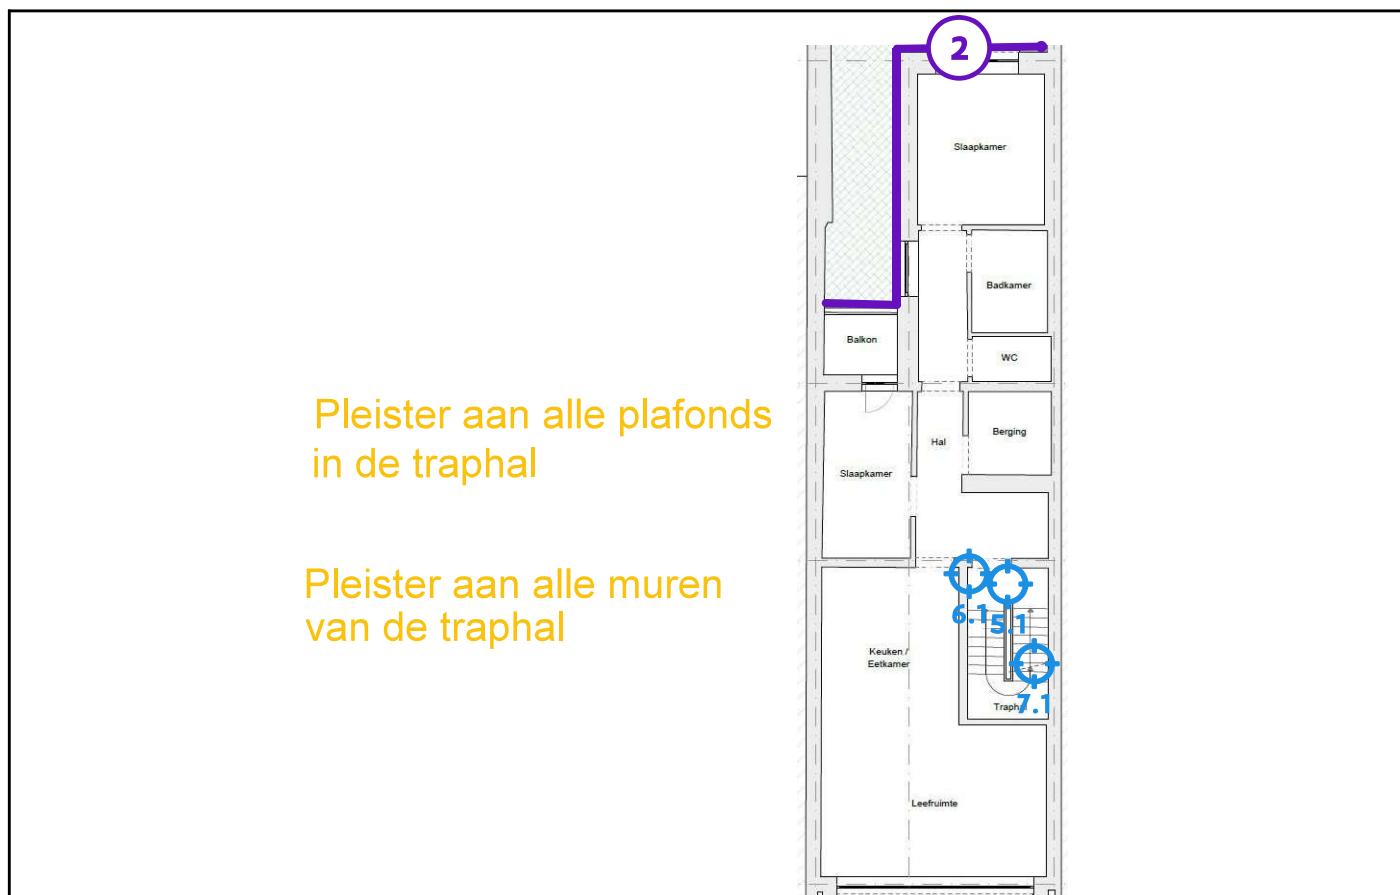
Plan 1.4: Plan 2de verdieping

Beschrijving	Type	Actie
2. Nieuwe crepi aan achter- en rechtergevel	Advies	-
5. Afwerklaag plafonds in gips	Geen asbest	-
5.1 Code: LGD6	Mengmonster	-
6. Afwerklaag muren in gips	Geen asbest	-
6.1 Code: LGD1	Mengmonster	-
7. Lijm laag onder faience plinten	Geen asbest	-
7.1 Code: LGD7	Mengmonster	-

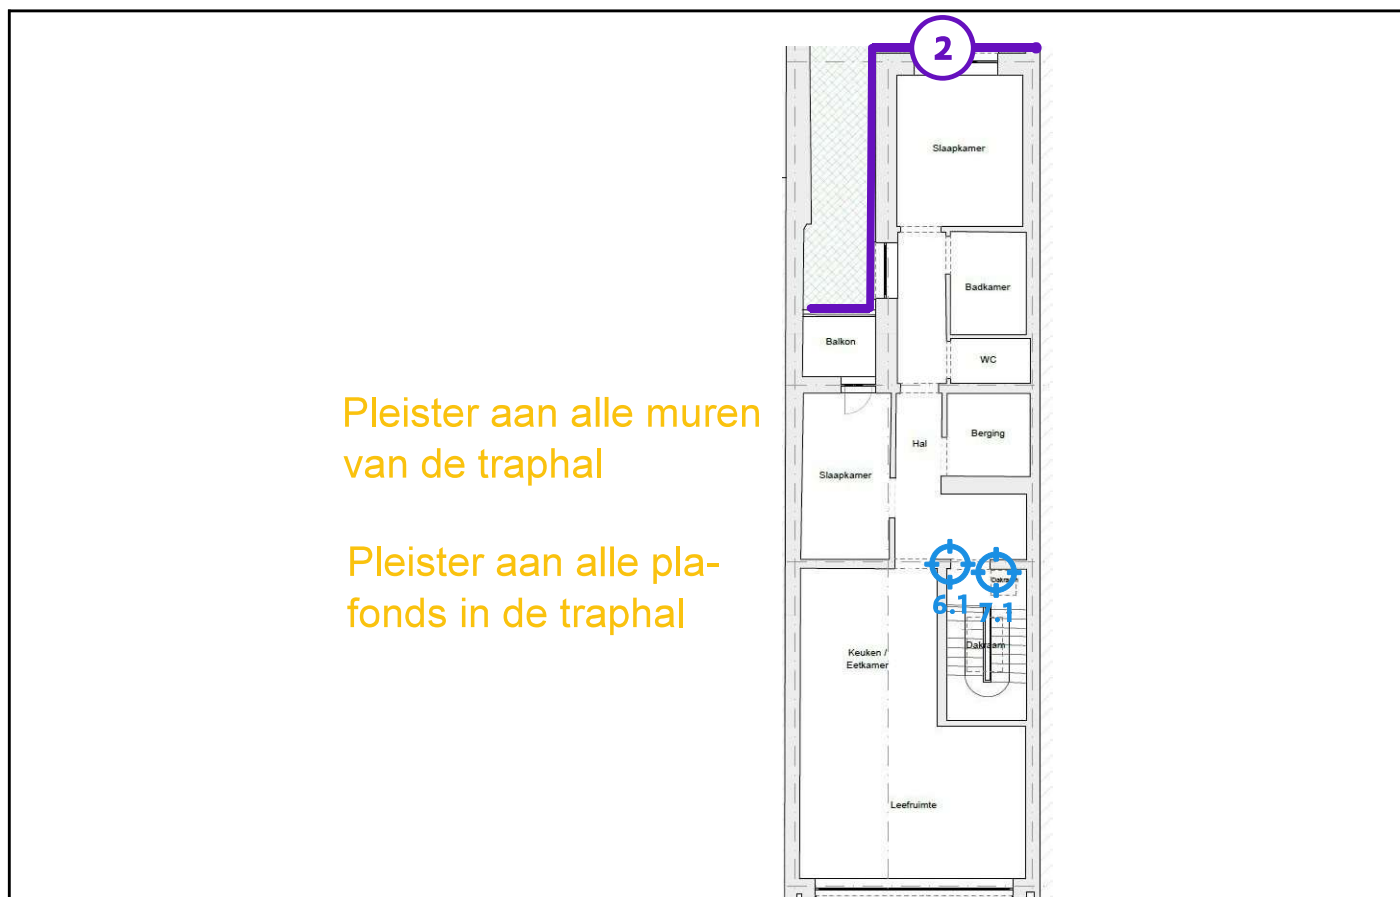
Plan 1.5: Plan 3de verdieping

Beschrijving	Type	Actie
2. Nieuwe crepi aan achter- en rechtergevel	Advies	-
5. Afwerklaag plafonds in gips	Geen asbest	-
6. Afwerklaag muren in gips	Geen asbest	-
6.1 Code: LGD1	Mengmonster	-
7. Lijm laag onder faience plinten	Geen asbest	-
7.1 Code: LGD7	Mengmonster	-

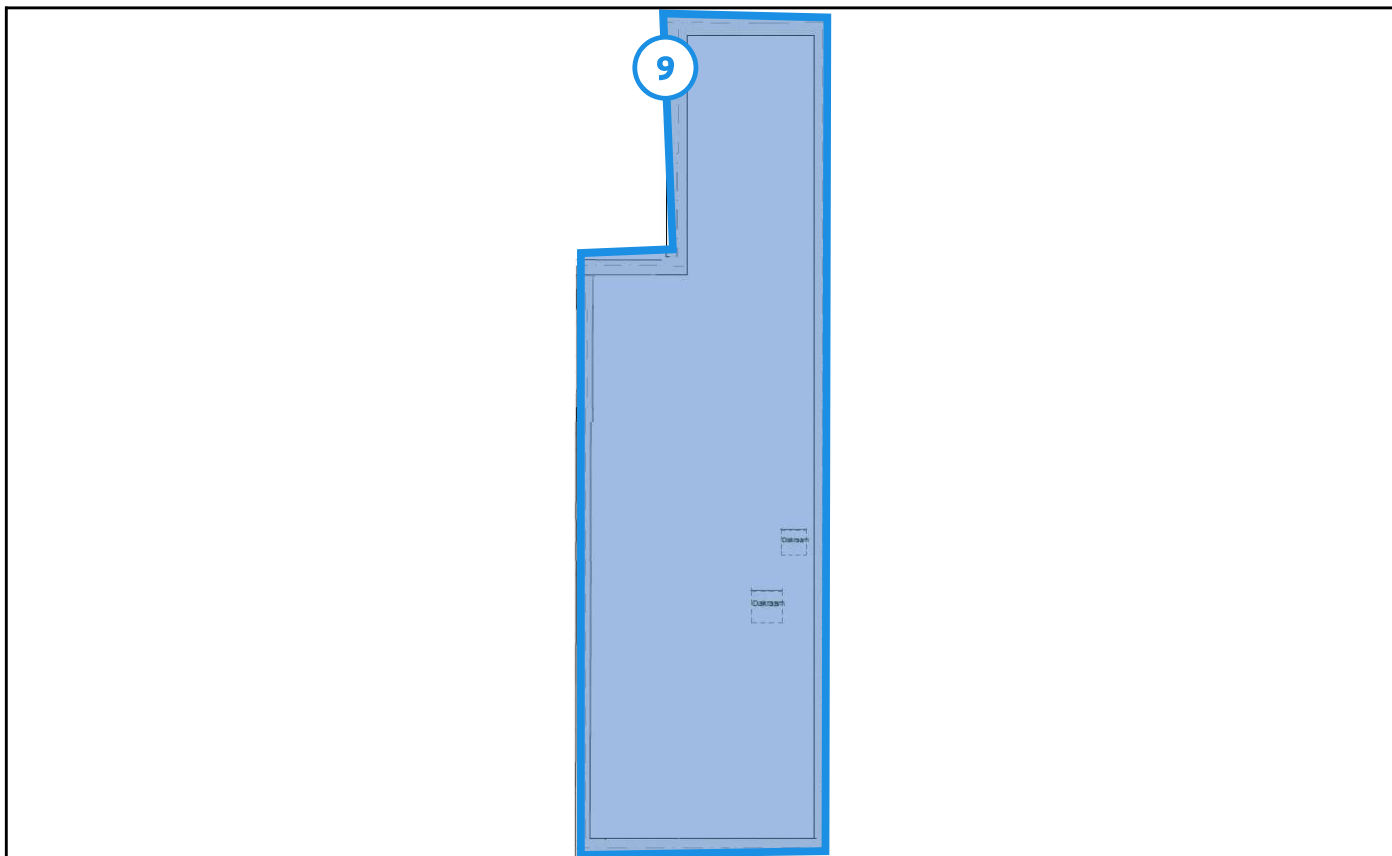
Plan 1.6: Plan dak

Beschrijving	Type	Actie
9. Roofing plat dak + terrassen appartementsgebouw	Geen asbest	-
