# Asbestinventarisatetest

Schillerstraat 4, 2050 Antwerpen

Attestnummer : 20251014-000432.000

Uitgegeven op : 14.10.2025

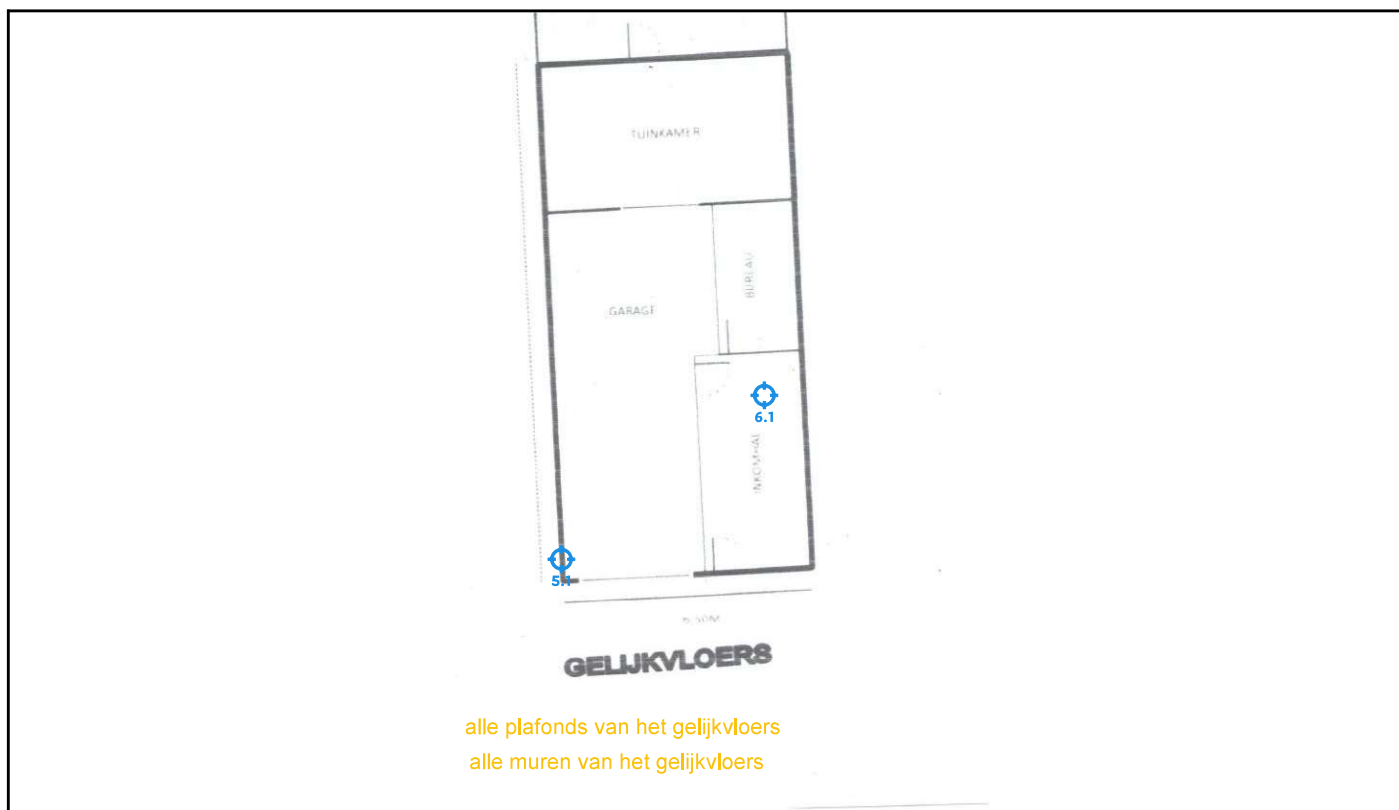
## Plan 1.1: gelijkvloers

Beschrijving	Type	Actie
5. Pleisterwerk muren	Geen asbest	-
5.1 Code: MM1	Mengmonster	-
6. Pleisterwerk plafonds	Geen asbest	-
6.1 Code: M02	Mengmonster	-

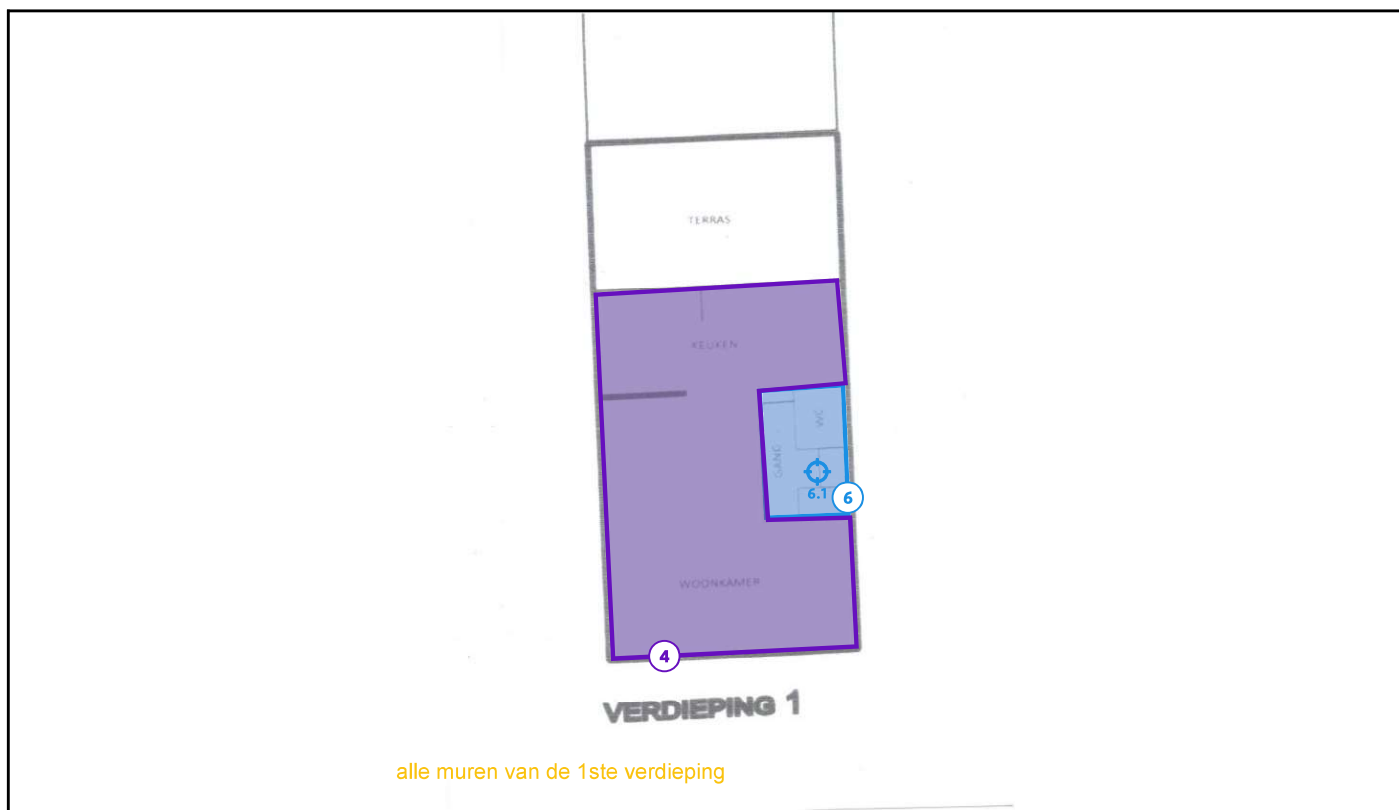
## Plan 1.2: 1ste verdieping

Beschrijving	Type	Actie
4. vals plafond	Advies	-
5. Pleisterwerk muren	Geen asbest	-
6. Pleisterwerk plafonds	Geen asbest	-
6.1 Code: M02	Mengmonster	-

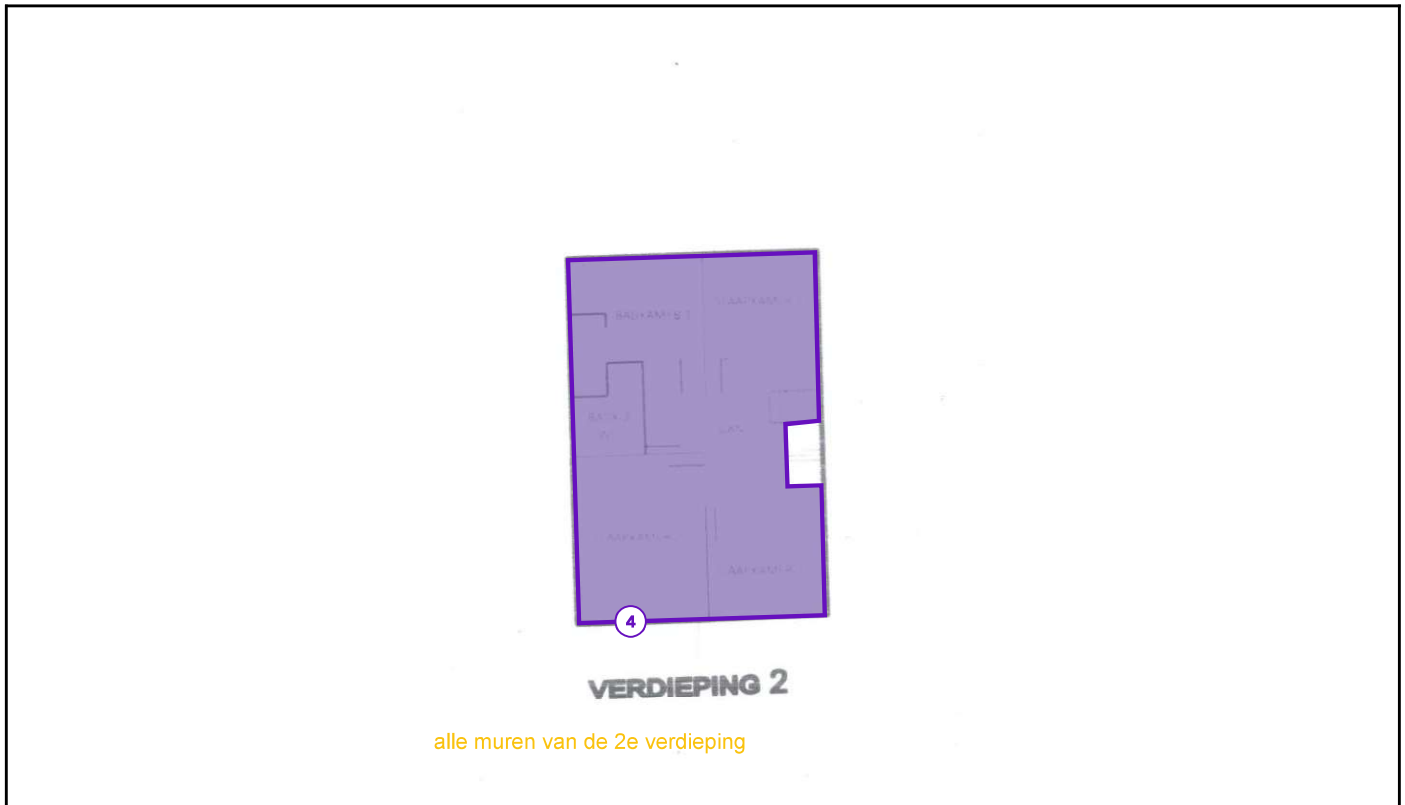
## Plan 1.3: 2de verdieping

Beschrijving	Type	Actie
4. vals plafond	Advies	-
5. Pleisterwerk muren	Geen asbest	-

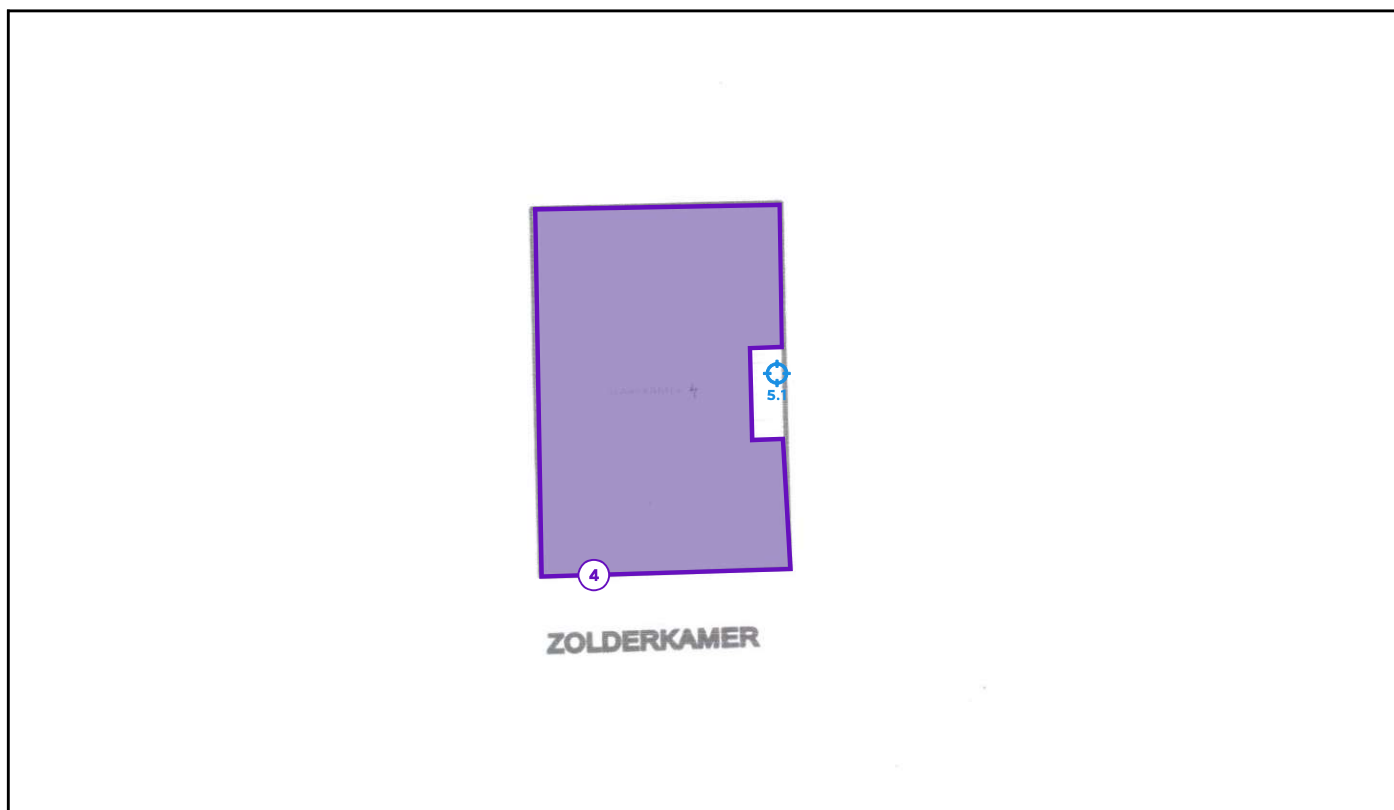
## Plan 1.4: zolder

Beschrijving	Type	Actie
4. vals plafond	Advies	-
5. Pleisterwerk muren	Geen asbest	-
5.1 Code: MM1	Mengmonster	-
