# Asbestinventarisatetest

Blijde-Inkomststraat 40/10, 2140 Antwerpen

Attestnummer : 20260404-000129.000

Uitgegeven op : 04.04.2026

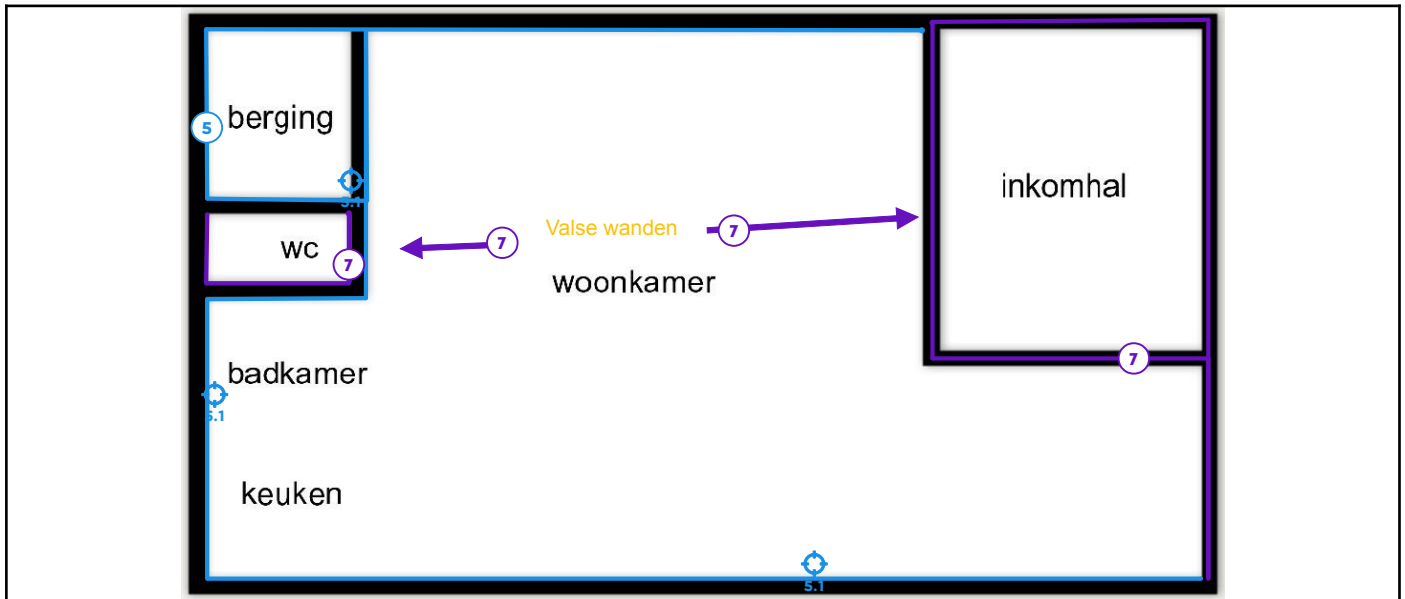
## Plan 1.1: V0 pleisterwerk wanden & valse wanden

Beschrijving	Type	Actie
5. V0 Pleisterwerk wanden	Geen asbest	-
5.1 Code: MM01	Mengmonster	-
7. V0 Valse wanden	Overige ruimte of materiaal	-

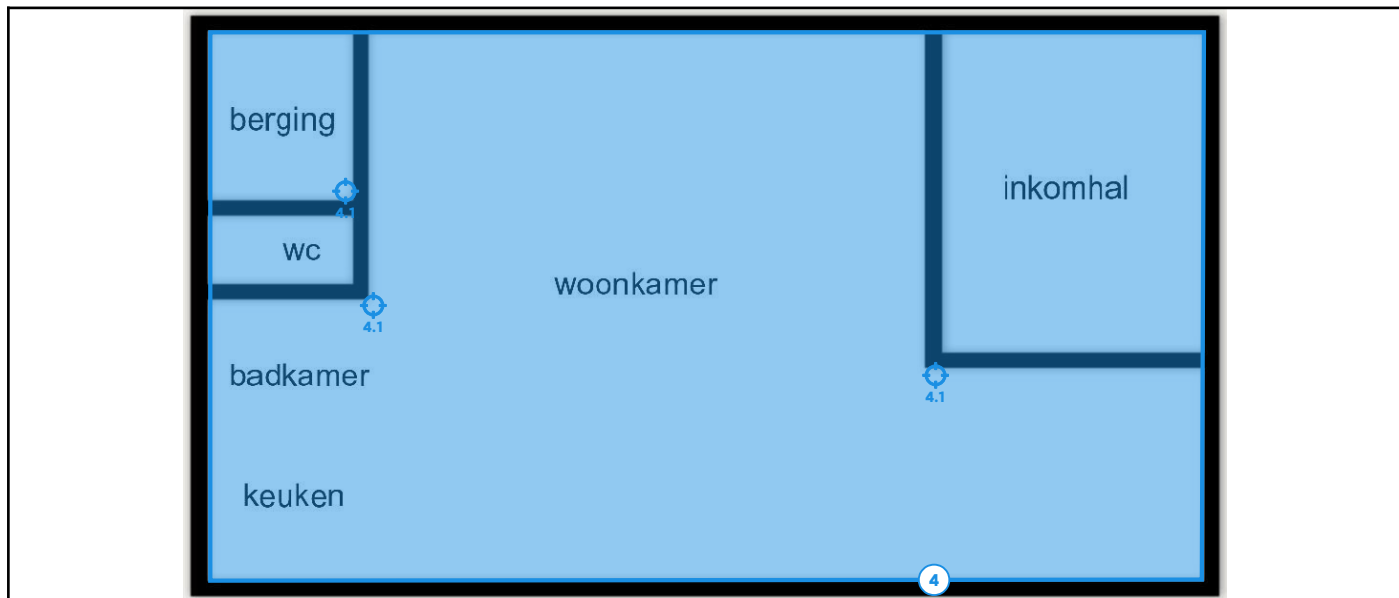
## Plan 1.2: V0 pleiserwerk plafond

Beschrijving	Type	Actie
4. V0 Pleisterwerk plafond	Geen asbest	-
4.1 Code: MM02	Mengmonster	-

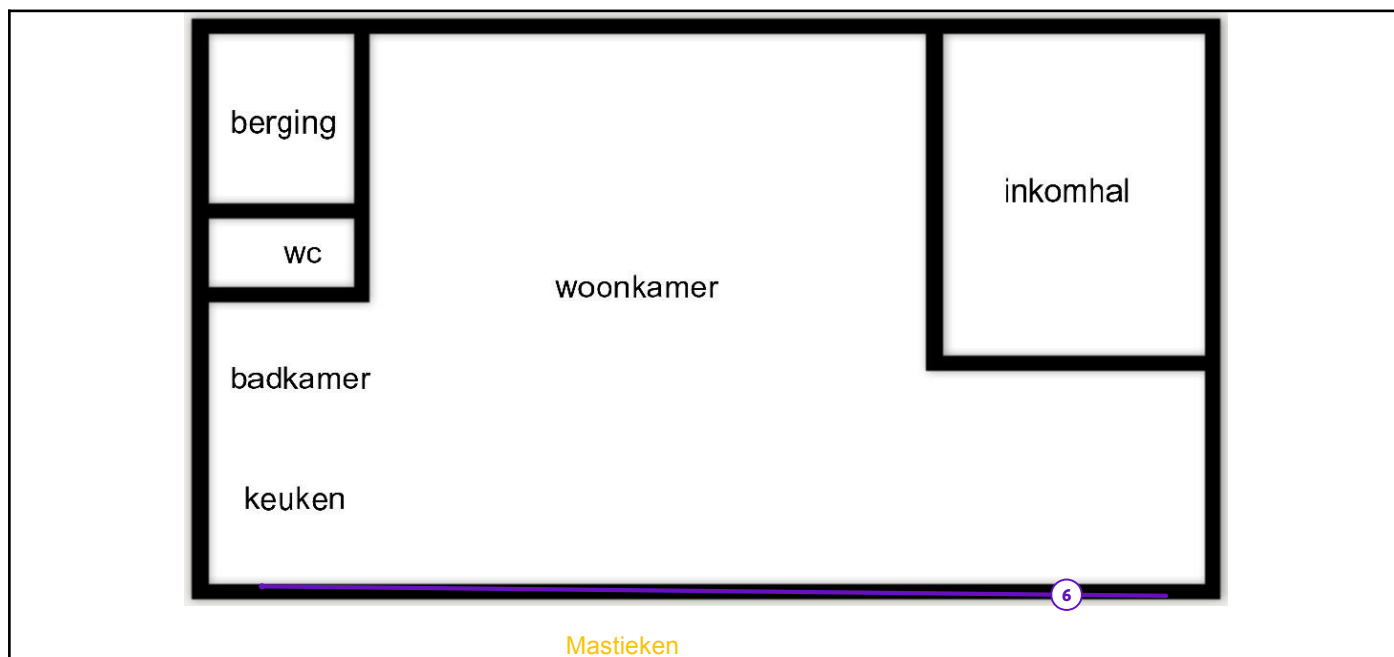
## Plan 1.5: V0 mastieken & kitwerken

Beschrijving	Type	Actie
6. V0 Mastieken/ kitwerken	Overige ruimte of materiaal	-
