Asbestinventarisatetest

Boterlaarbaan 27/8, 2100 Antwerpen

Attestnummer : 20230523-000468.000

Uitgegeven op : 23.05.2023

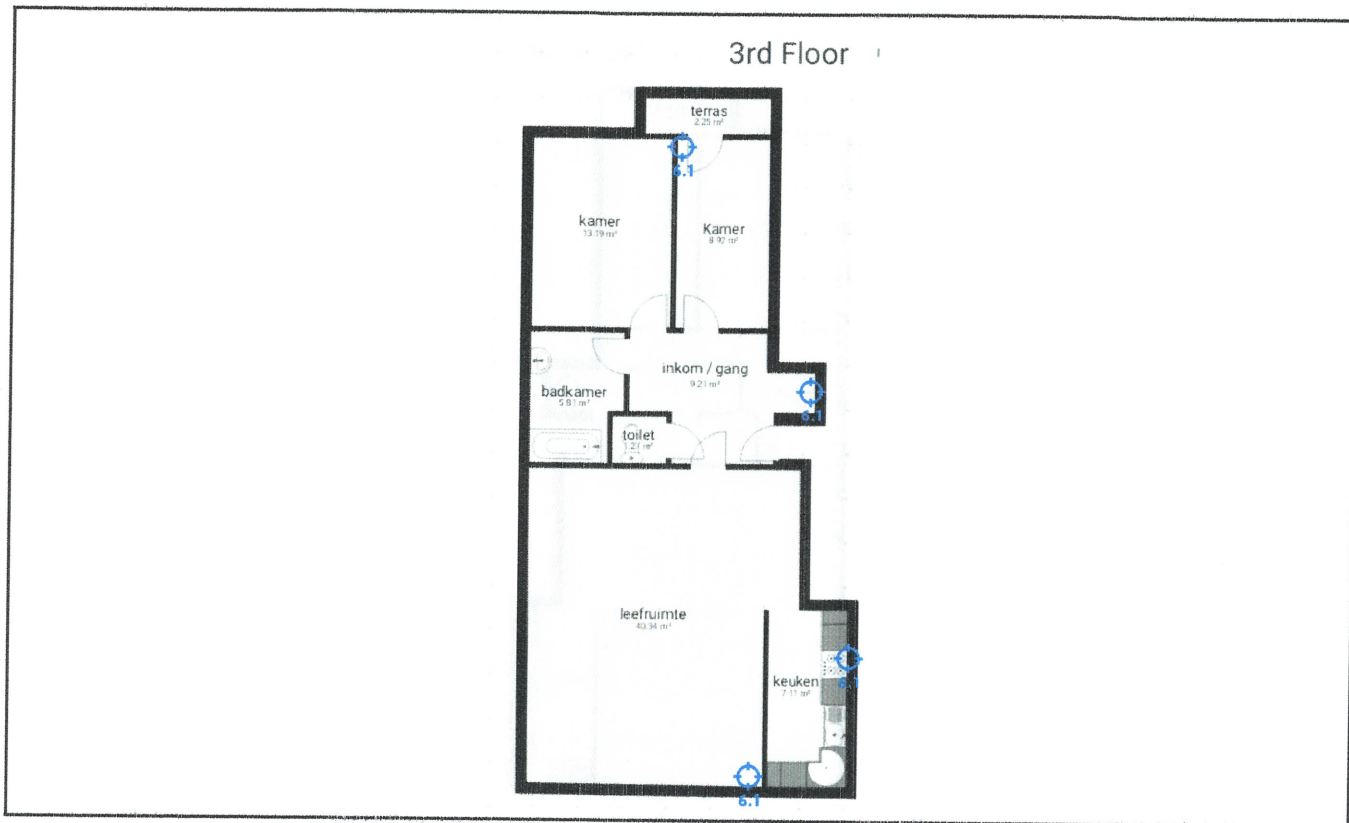
Plan 1.1: 3e verd staal muren

| Beschrijving | Type | Actie |
|---|---|---|
| 6.1 Code: m1 pleister muren | Mengmonster | - |

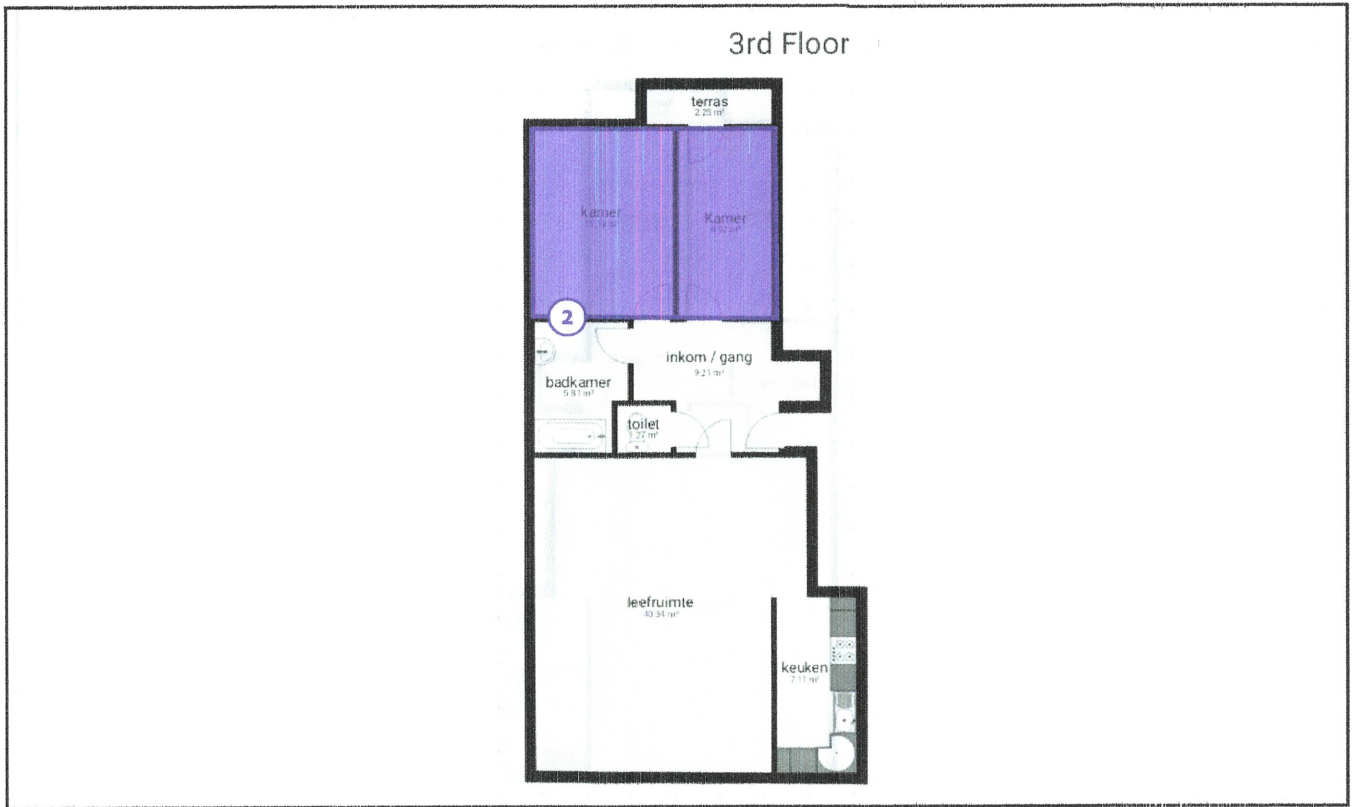
Plan 1.4: 3e verd vloerzeil

| Beschrijving | Type | Actie |
|---|---|---|
| 2. vloer | Advies | - |

De mogelijkheid bestaat dat deze met zwarte asbest lijm zijn bevestigd , gezien er geen schade is heb ik ook geen staal genomen , anders zijn ik deze beschadigen .

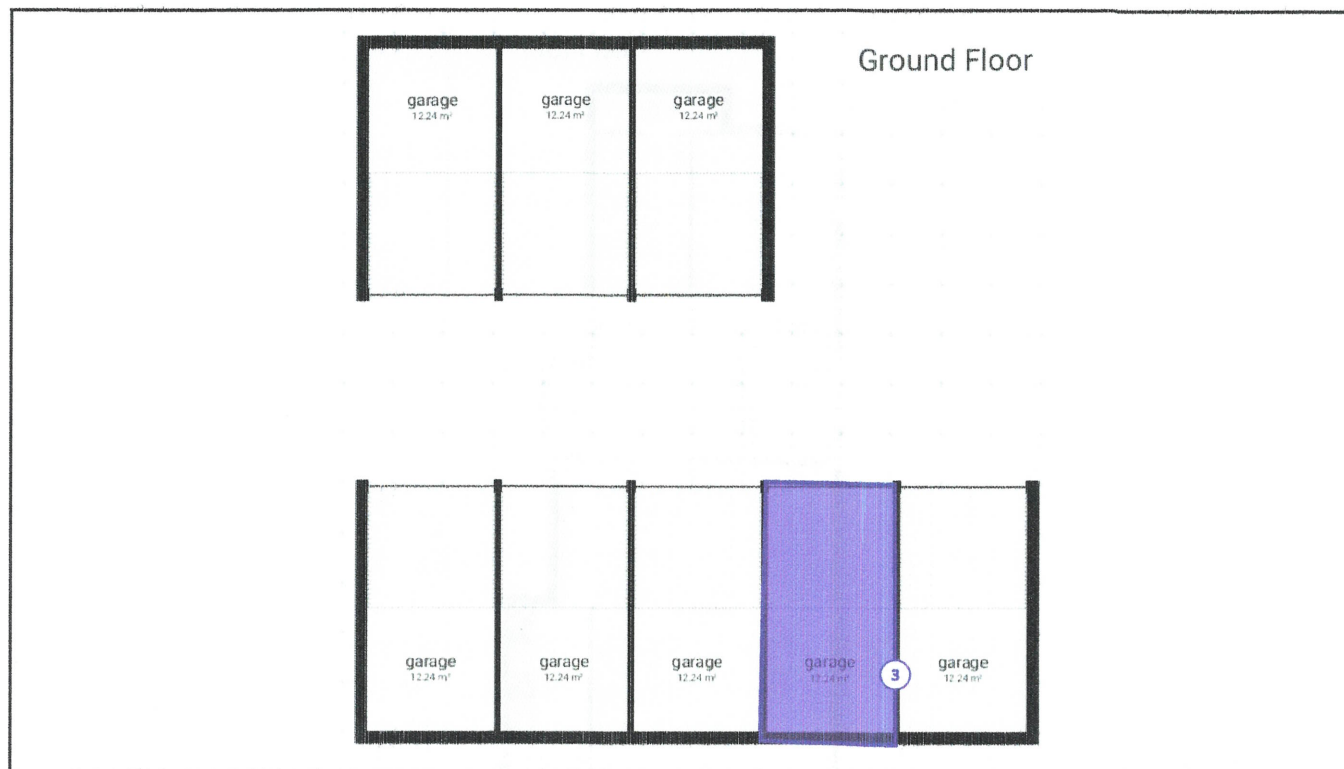
Plan 1.5: garage nr2

| Beschrijving | Type | Actie |
|---|---|---|
| 3. garage nr2 | Advies | - |
