# Asbestinventarisatattest

Beekstraat 18, 2140 Antwerpen

Attestnummer : 20250226-000529.001

Uitgegeven op : 26.02.2025

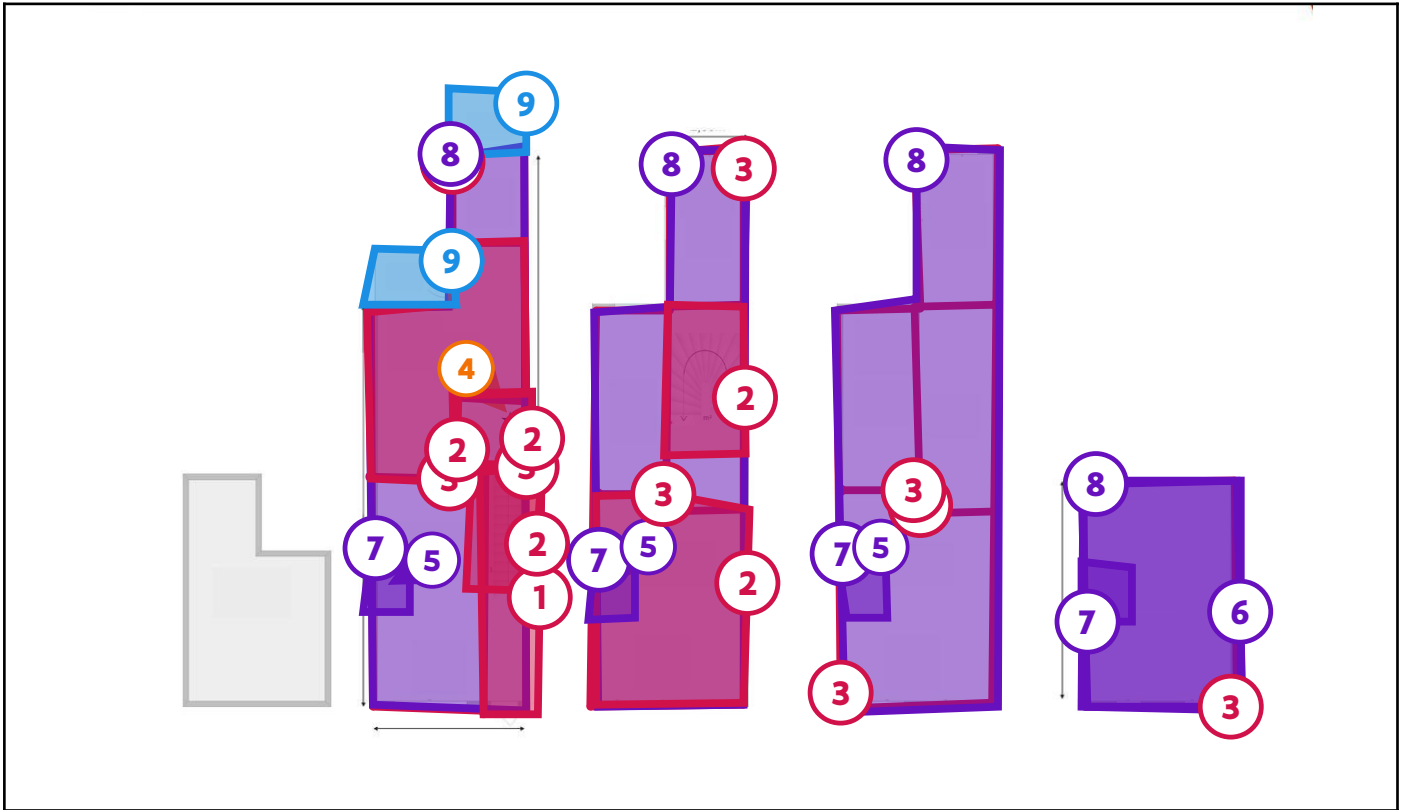
# Plan 1.1: Bouwplan

Beschrijving	Type	Actie
1. Woning - Plafond platen - Gang	Asbestmateriaal	Dringend verwijderen
2. Woning - Vinylzeil - Doorheen woning	Asbestmateriaal	Dringend verwijderen
3. Woning - Pleisterwerk - Muur	Asbestmateriaal	Dringend maatregelen nemen
4. Woning - Bakkeliet Toilet deksel - Toilet	Asbestmateriaal	Verwijderen
5. Woning - Kachel - Living	Advies	-
6. Woning - Onderdakplaten - Dak	Advies	-
7. Woning - Verborgene schouw - Living	Advies	-
8. Woning - Pleisterwerk - Plafond	Advies	-
9. Woning - NT Platen - Tuin	Geen asbest	-
