Asbestinventarisatetest

Leningstraat 34, 2140 Antwerpen

Attestnummer : 20251119-000182.000

Uitgegeven op : 19.11.2025

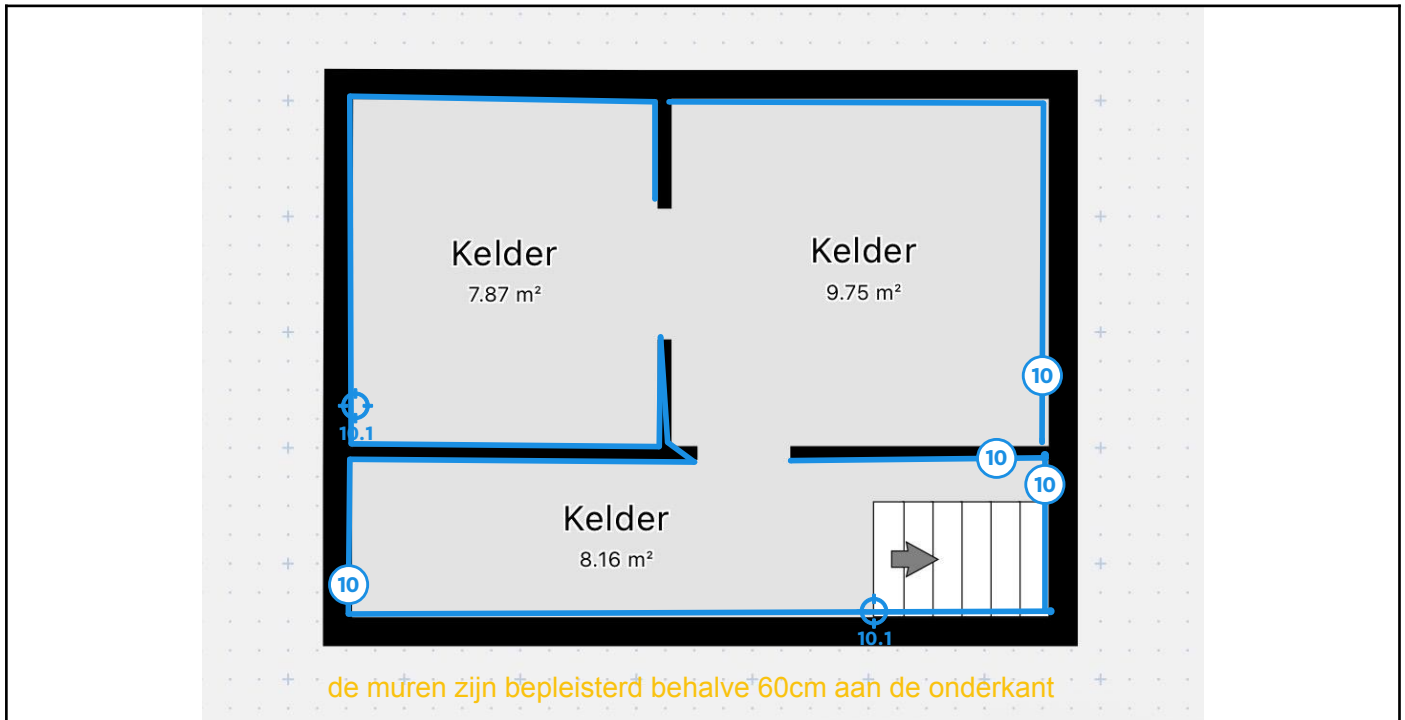
Plan 1.1: Kelder

Beschrijving	Type	Actie
9. Muurpleister	Geen asbest	-
10. Cementering binnentoepassing (met staalname)	Geen asbest	-
10.1 Code: 3 cementering kelder	Mengmonster	-

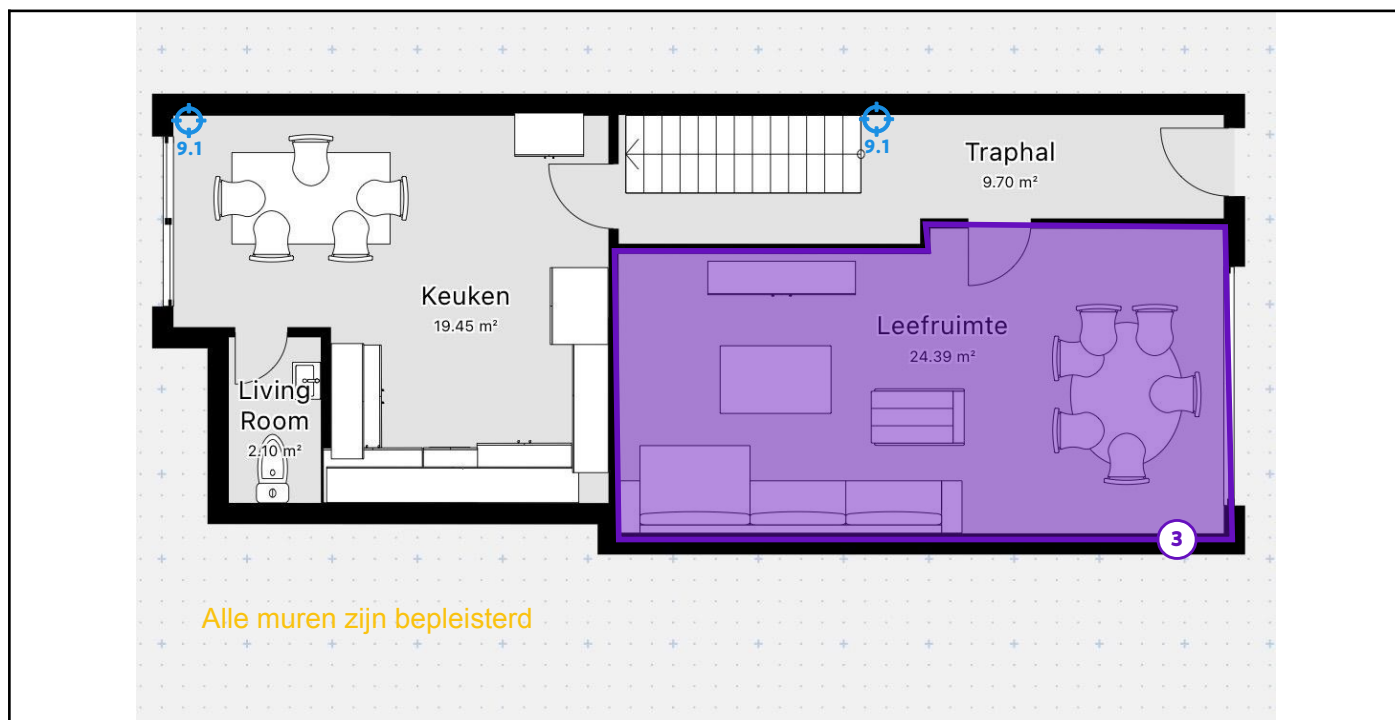
Plan 1.2: Gelijkvloers

Beschrijving	Type	Actie
3. Vinylvloer niet verdacht	Advies	-
9. Muurpleister	Geen asbest	-
9.1 Code: 1 muren	Mengmonster	-

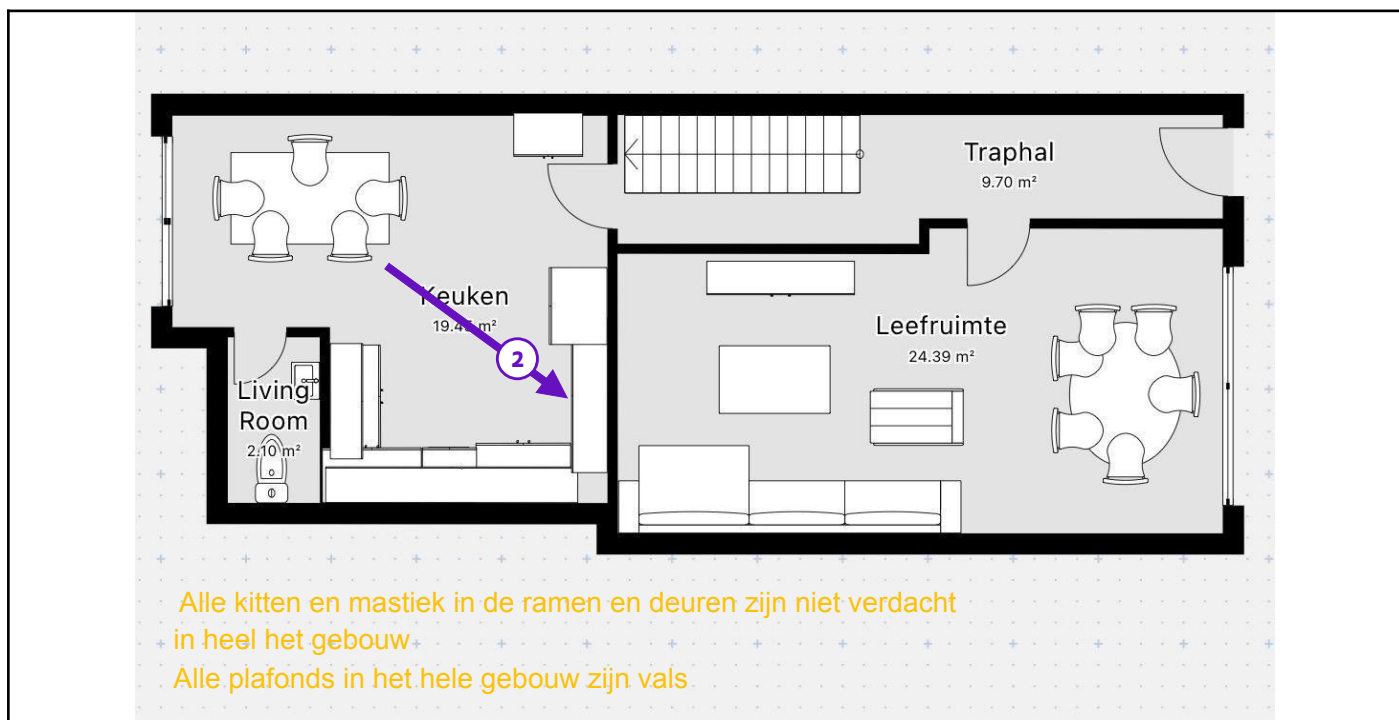
Plan 1.3: Gelijkvloers

Beschrijving	Type	Actie
1. Valse plafonds	Advies	-
2. Ontdreuningsplaat spoelbak: niet verdacht	Advies	-
13. Kit niet verdacht (visueel vastgesteld)	Overige ruimte of materiaal	-

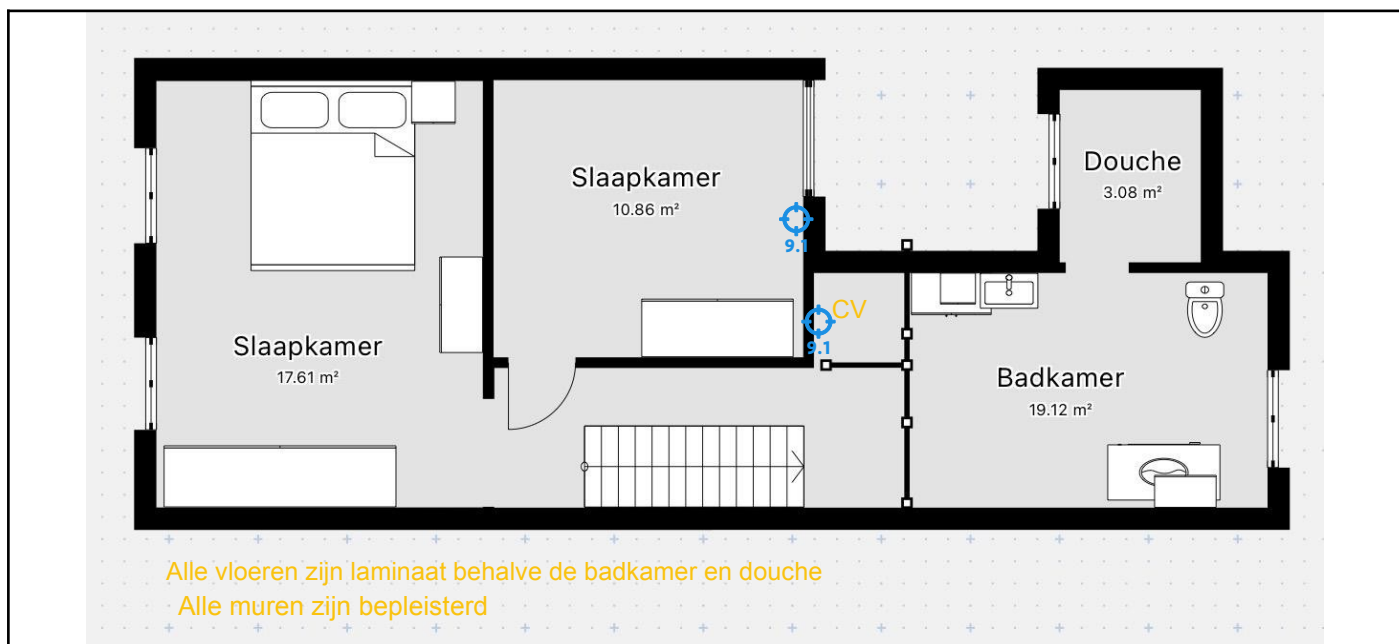
Plan 1.4: Eerste verdiep

Beschrijving	Type	Actie
5. laminaat vloer	Advies	-
9. Muurpleister	Geen asbest	-
9.1 Code: 1 muren	Mengmonster	-
15. CV Ketel/boiler	Overige ruimte of materiaal	-

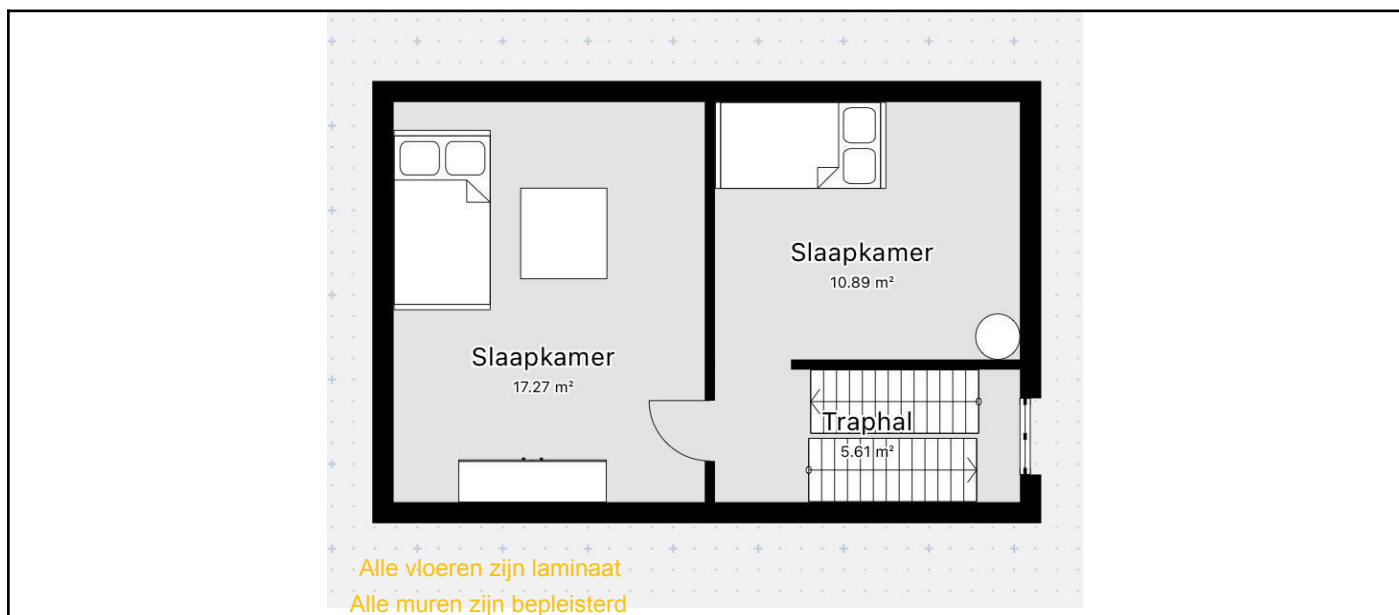
Plan 1.6: Tweede verdiep

Beschrijving	Type	Actie
5. laminaat vloer	Advies	-
9. Muurpleister	Geen asbest	-

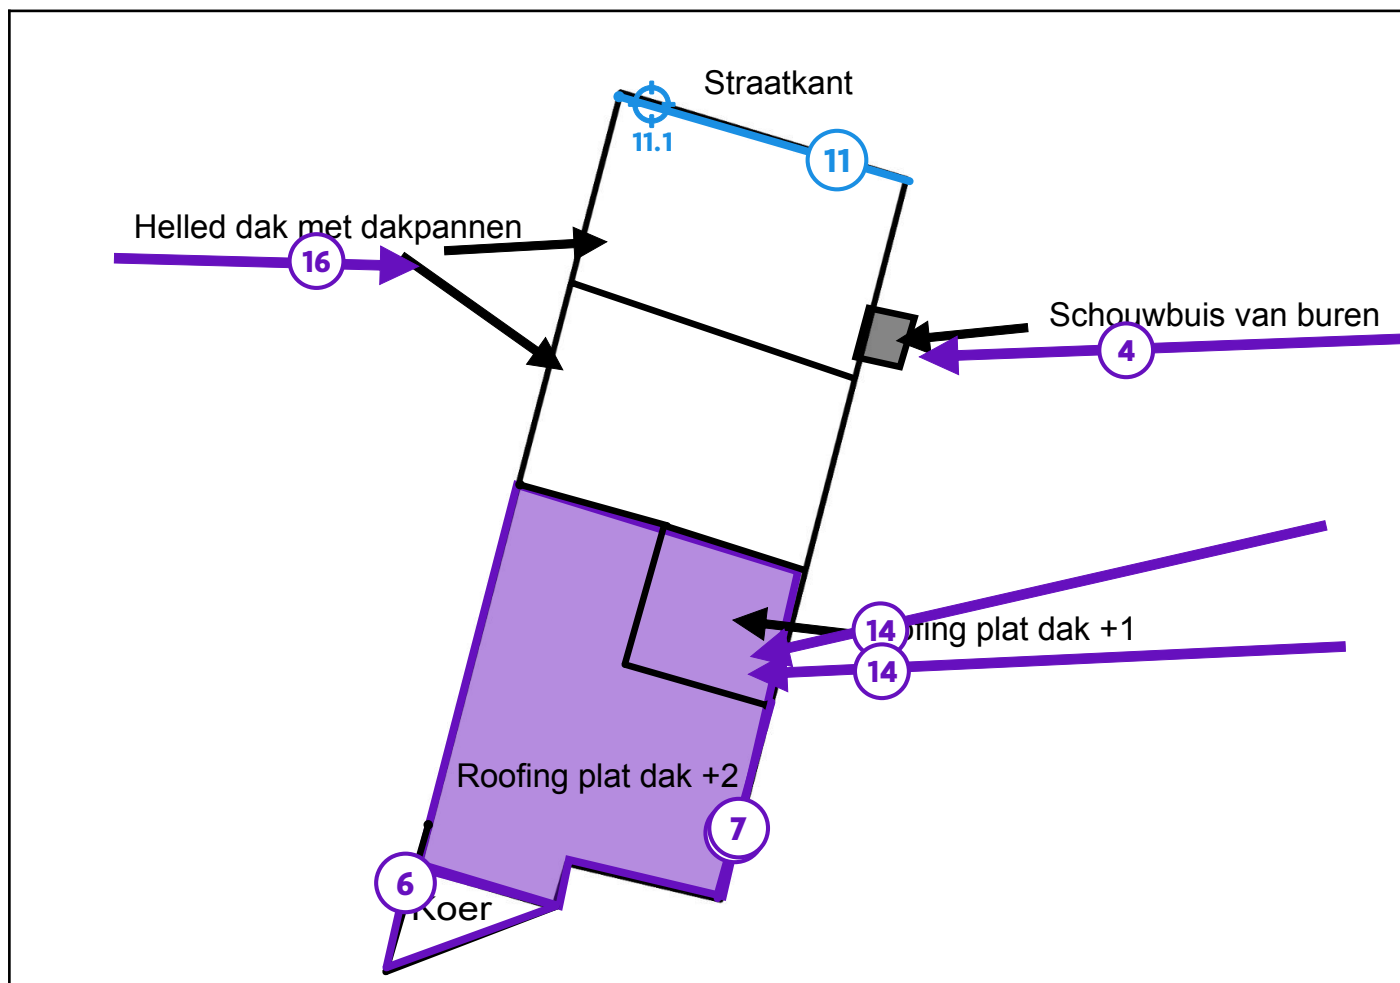
Plan 1.8: Hoofdgebouw plan

Beschrijving	Type	Actie
4. asbestenschouwbus bij de burens	Advies	-
6. Crepi	Advies	-
7. Roofing/epdm plat dak (niet verdacht - factuurbewijs)	Advies	-
8. gevel plaatmateriaal bij de burens	Advies	-
11. Dakgoot roofing (met staalname)	Geen asbest	-
11.1 Code: 2 Roofing Bakgoot	Puntmonster	-
14. rookgaskanaal	Overige ruimte of materiaal	-

16. dakpannen	Overige ruimte of materiaal	-
---------------	-----------------------------	---
