# Asbestinventarisatetest

Cobdenstraat 35/101, 2018 Antwerpen

Attestnummer : 20260314-000120.001

Uitgegeven op : 15.03.2026

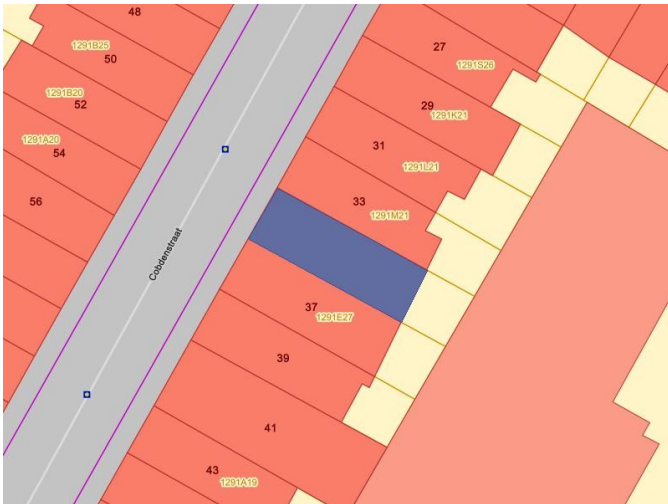
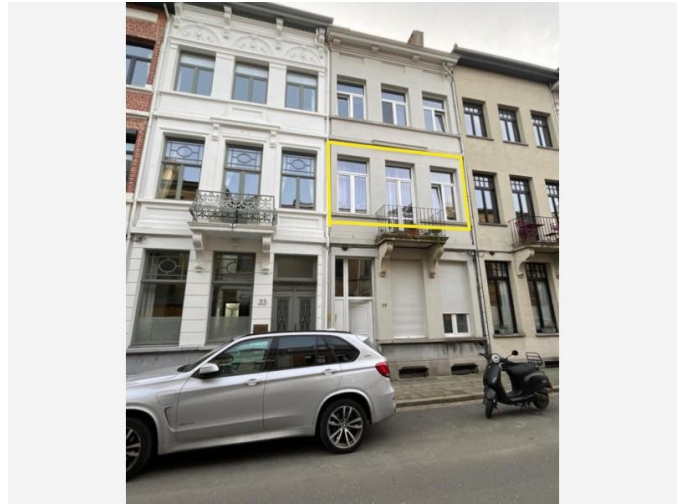
# Zone 1: Studio

Tijdens de inspectie vastgesteld:

- 0 Asbestmaterialen
- 0 Beperkingen
- 0 Uitsluitingen
- 0 Roerende goederen
- 0 Puin, steenslag, (water)bodem
- 2 Adviezen
- 1 Geen asbest
