# Asbestinventarisatetest

Maatsstraat 34, 2060 Antwerpen

Attestnummer : **20260430-000430.000**

Uitgegeven op : **30.04.2026**

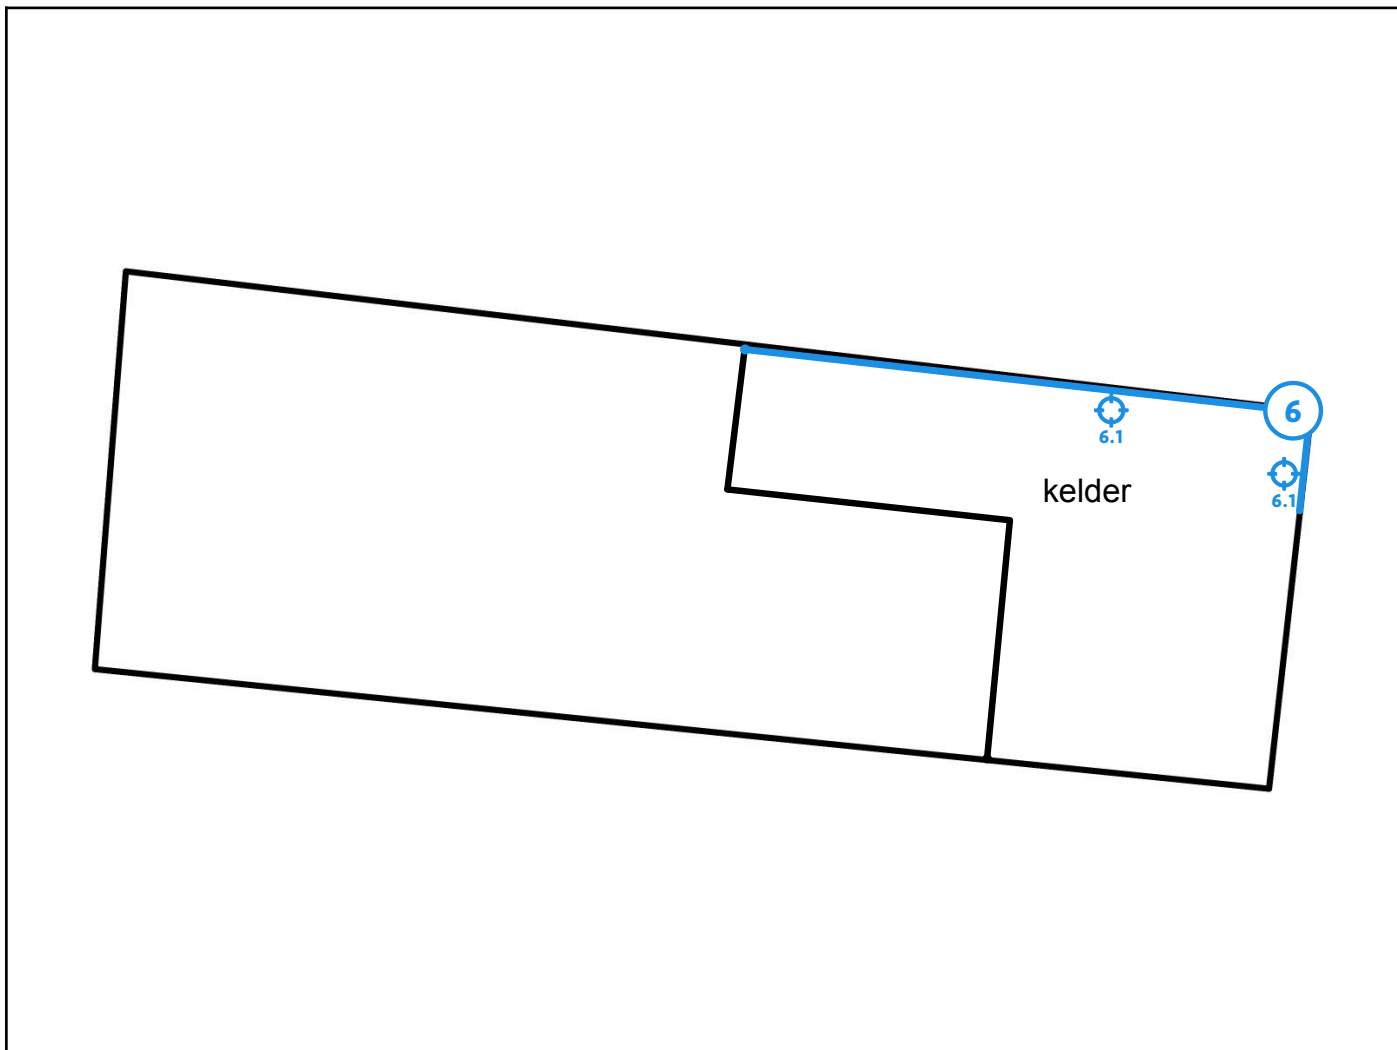
## Plan 1.1: V-1 pleisterwerk wanden

Beschrijving	Type	Actie
6. V-1 kelder pleisterwerk wanden	Geen asbest	-
6.1 Code: MM01	Mengmonster	-

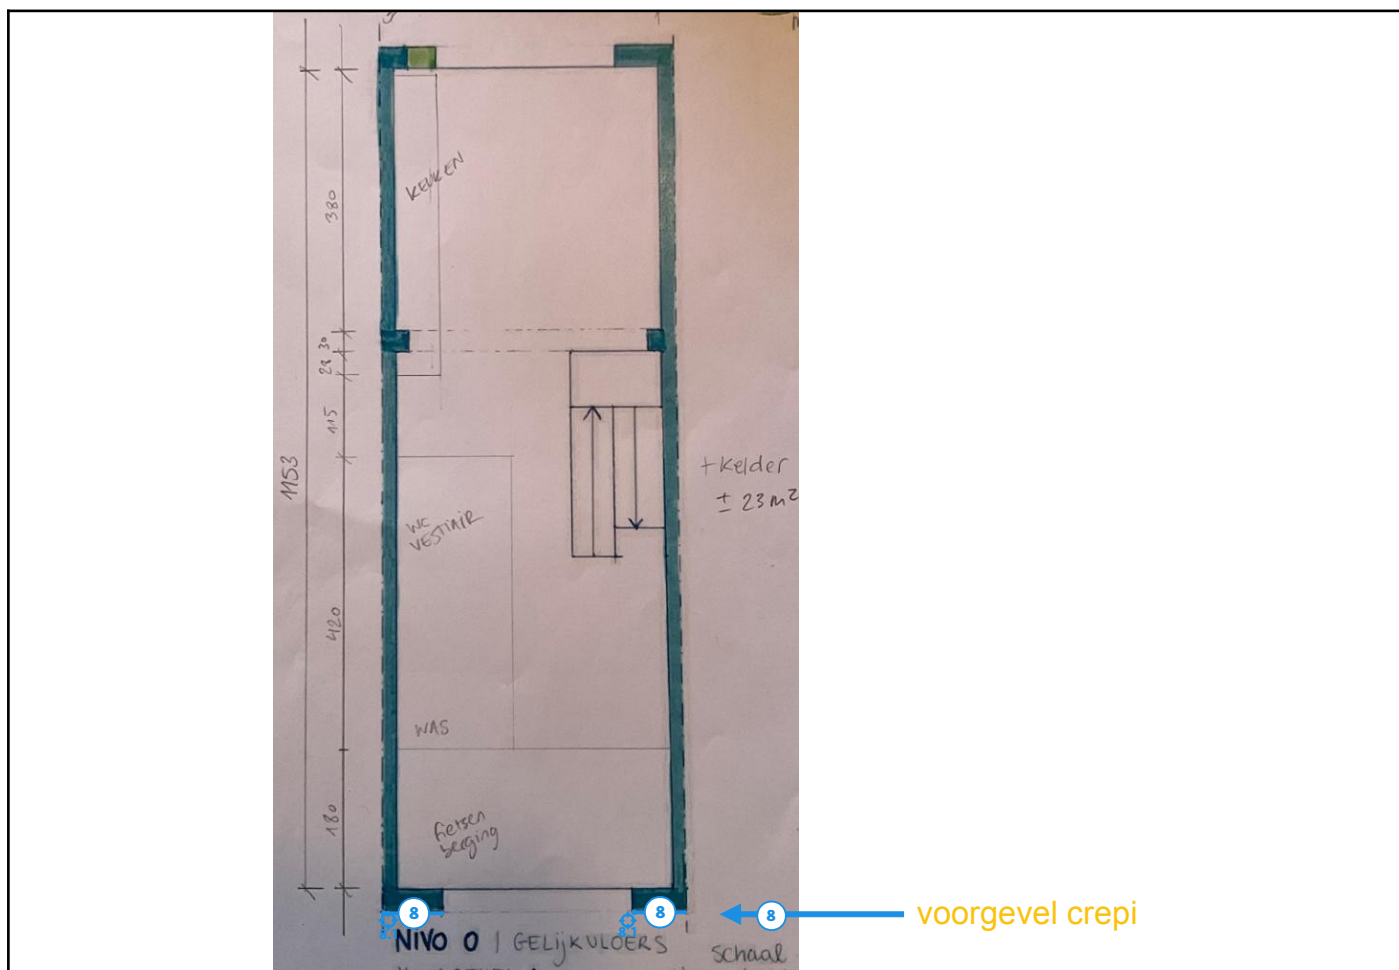
## Plan 2.1: V0 voorgevel crepi

Beschrijving	Type	Actie
8. Voorgevel crepi	Geen asbest	-
8.1 Code: MM03	Mengmonster	-

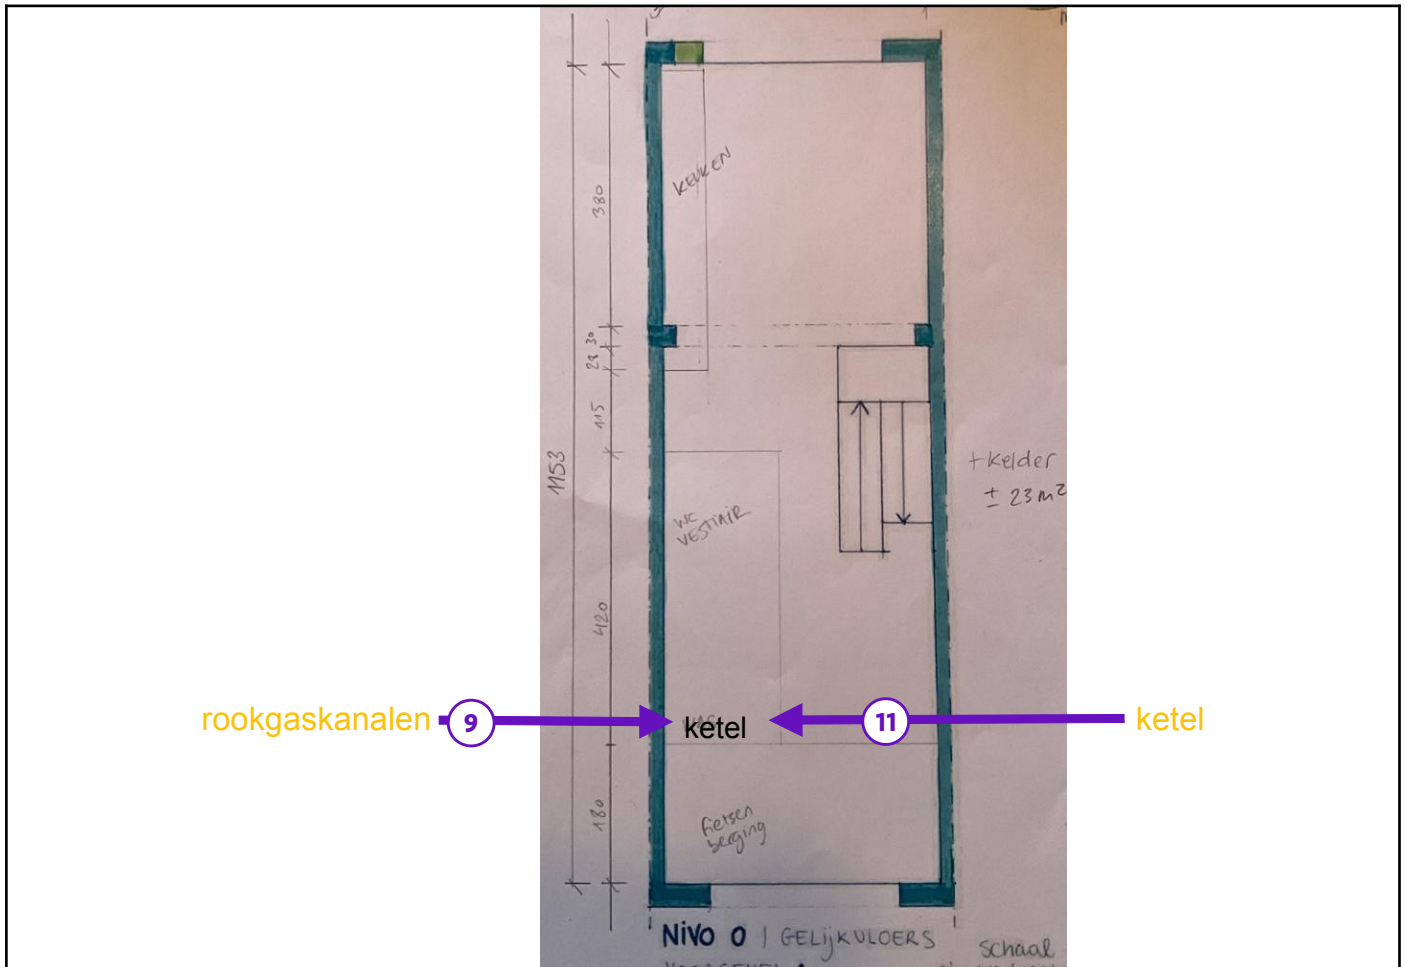
## Plan 2.2: V0 rookgaskanalen + ketel

Beschrijving	Type	Actie
9. Materialen rookgaskanalen	Overige ruimte of materiaal	-
11. Materialen aan de stookketel	Overige ruimte of materiaal	-

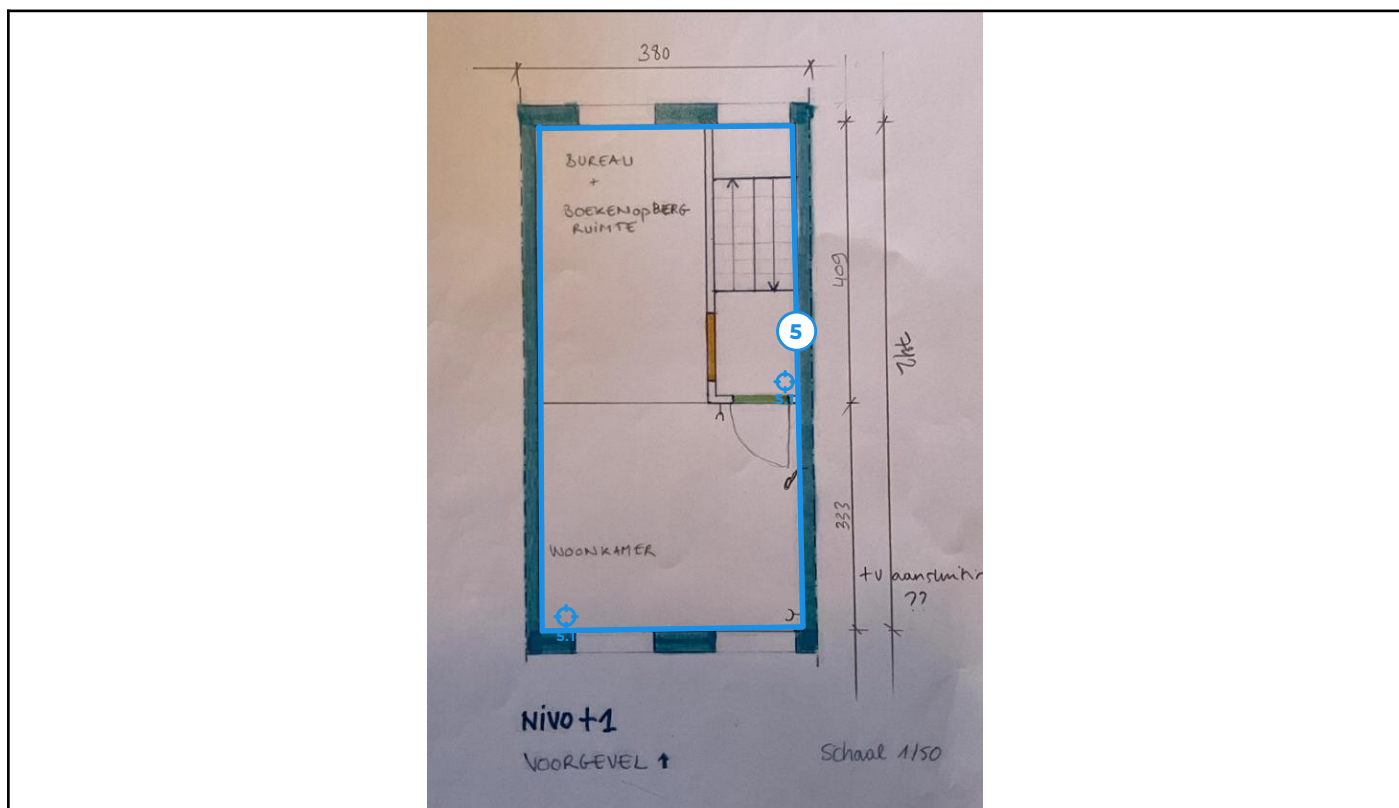
## Plan 2.3: V+1 pleisterwerk wanden

Beschrijving	Type	Actie
5. Pleisterwerk wanden	Geen asbest	-
5.1 Code: MM02	Mengmonster	-

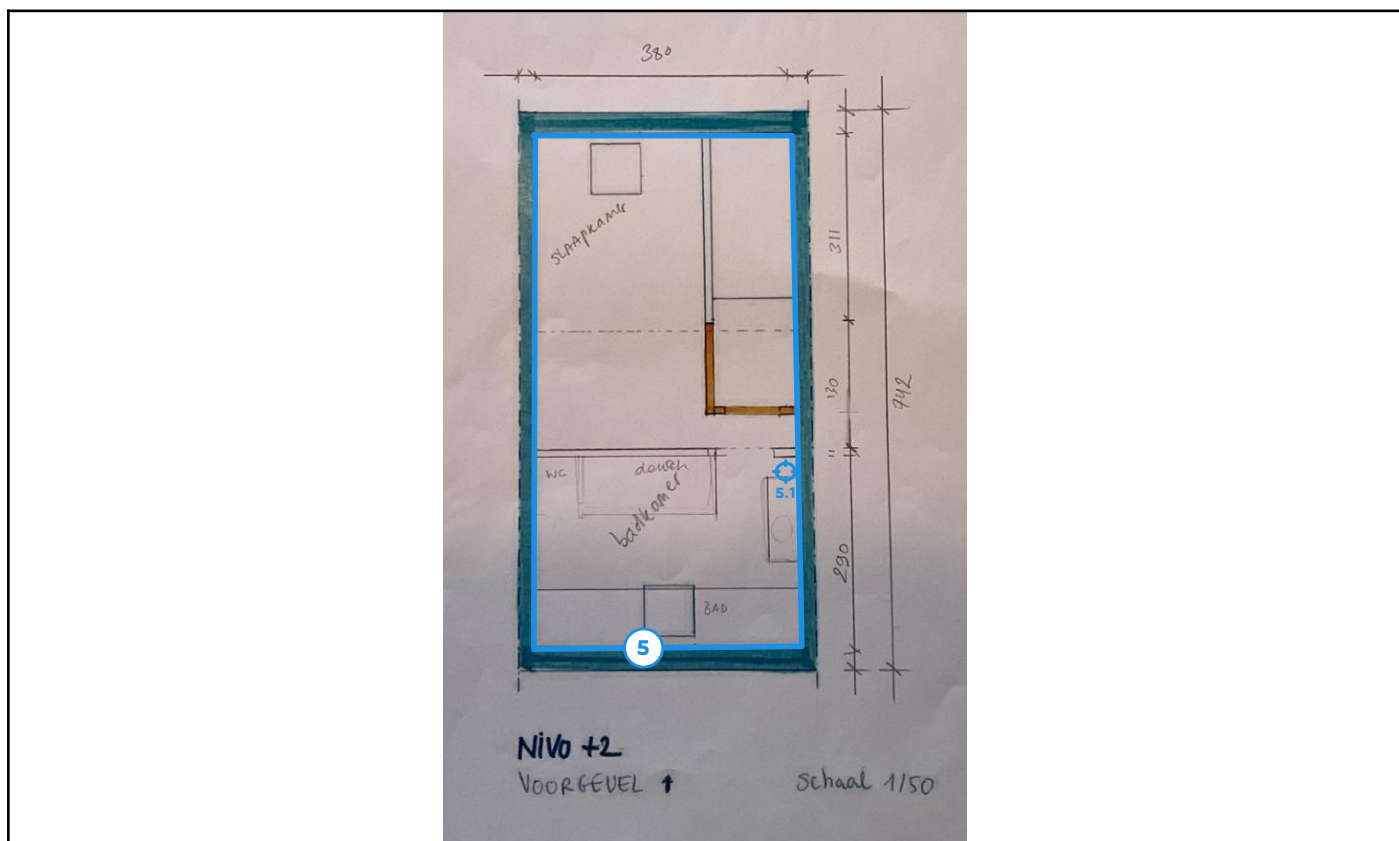
## Plan 2.4: V+2 pleisterwerk wanden

Beschrijving	Type	Actie
5. Pleisterwerk wanden	Geen asbest	-
5.1 Code: MM02	Mengmonster	-

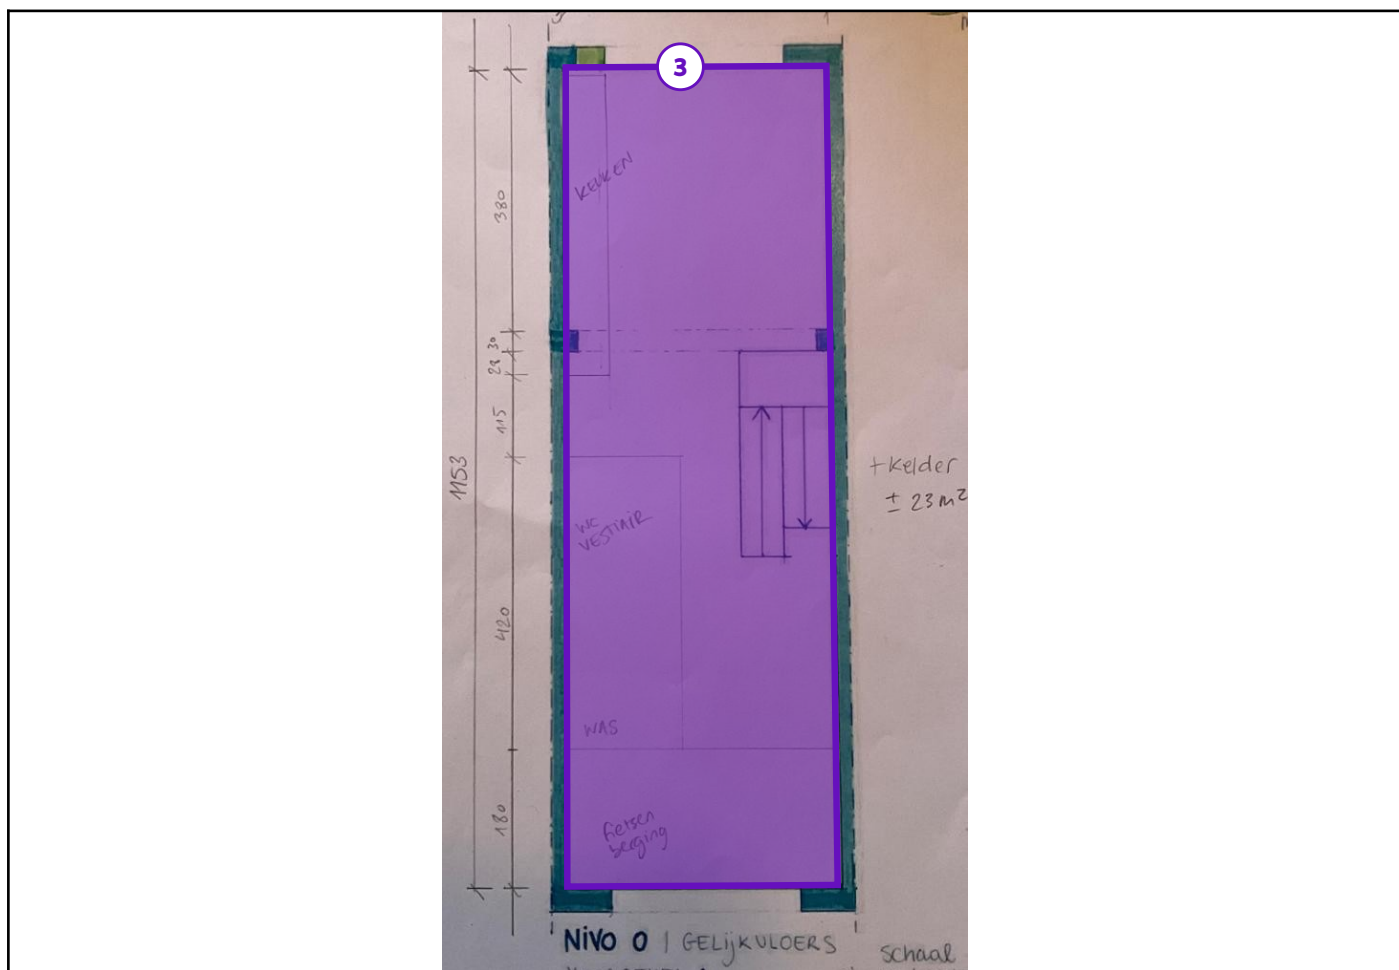
## Plan 2.5: V0 vals plafond (mogelijk) onderliggend pleister

Beschrijving	Type	Actie
3. Valse plafonds (mogelijk) onderliggend pleisterwerk	Advies	-

Woning is recent gerenoveerd en plafonds zijn afgewerkt met gipskartonplaat, onderliggend kan nog oud pleisterwerk aanwezig zijn.

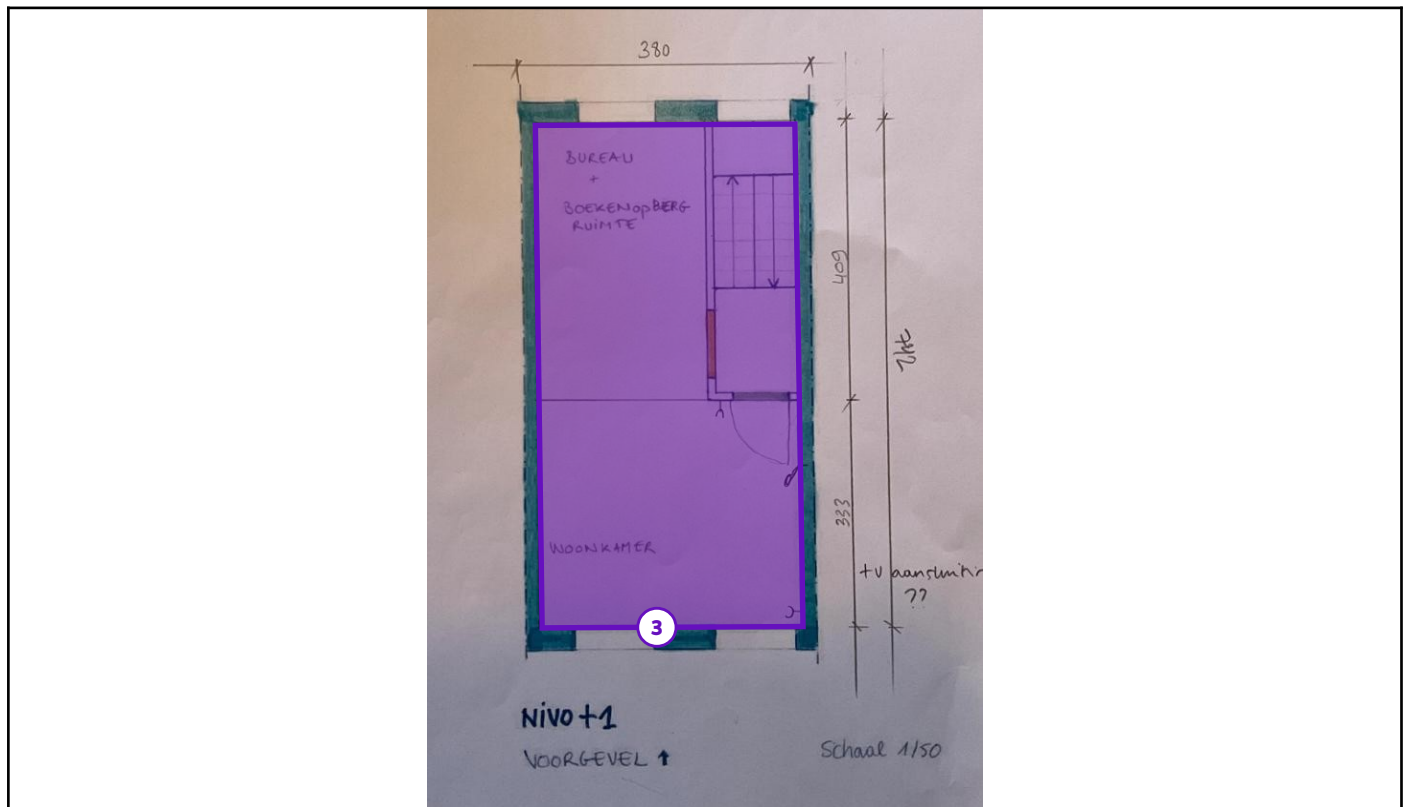
## Plan 2.6: V+1 vals plafond (mogelijk) onderliggend pleister

Beschrijving	Type	Actie
3. Valse plafonds (mogelijk) onderliggend pleisterwerk	Advies	-

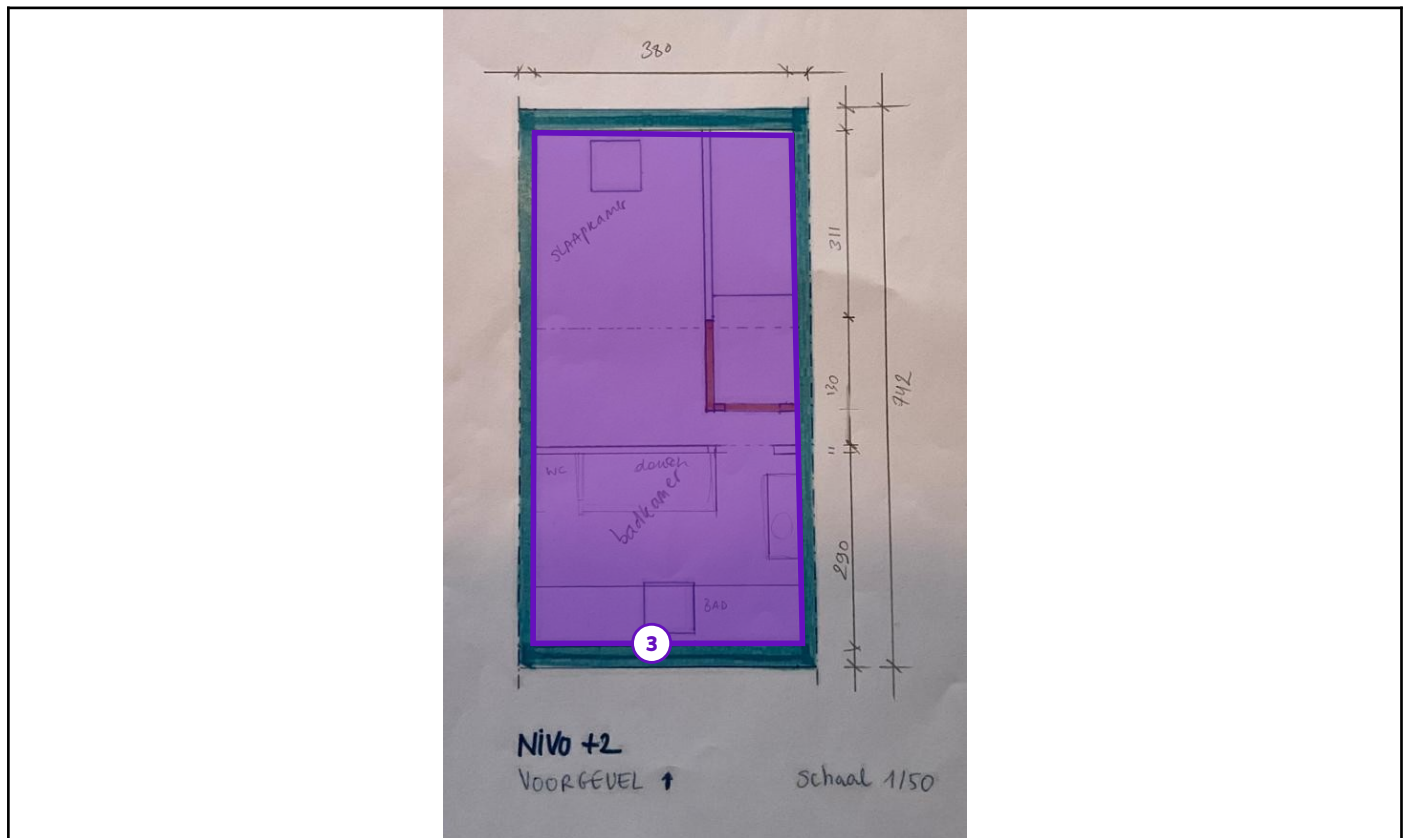
## Plan 2.7: V+2 vals plafond (mogelijk) onderliggend pleister

Beschrijving	Type	Actie
3. Valse plafonds (mogelijk) onderliggend pleisterwerk	Advies	-

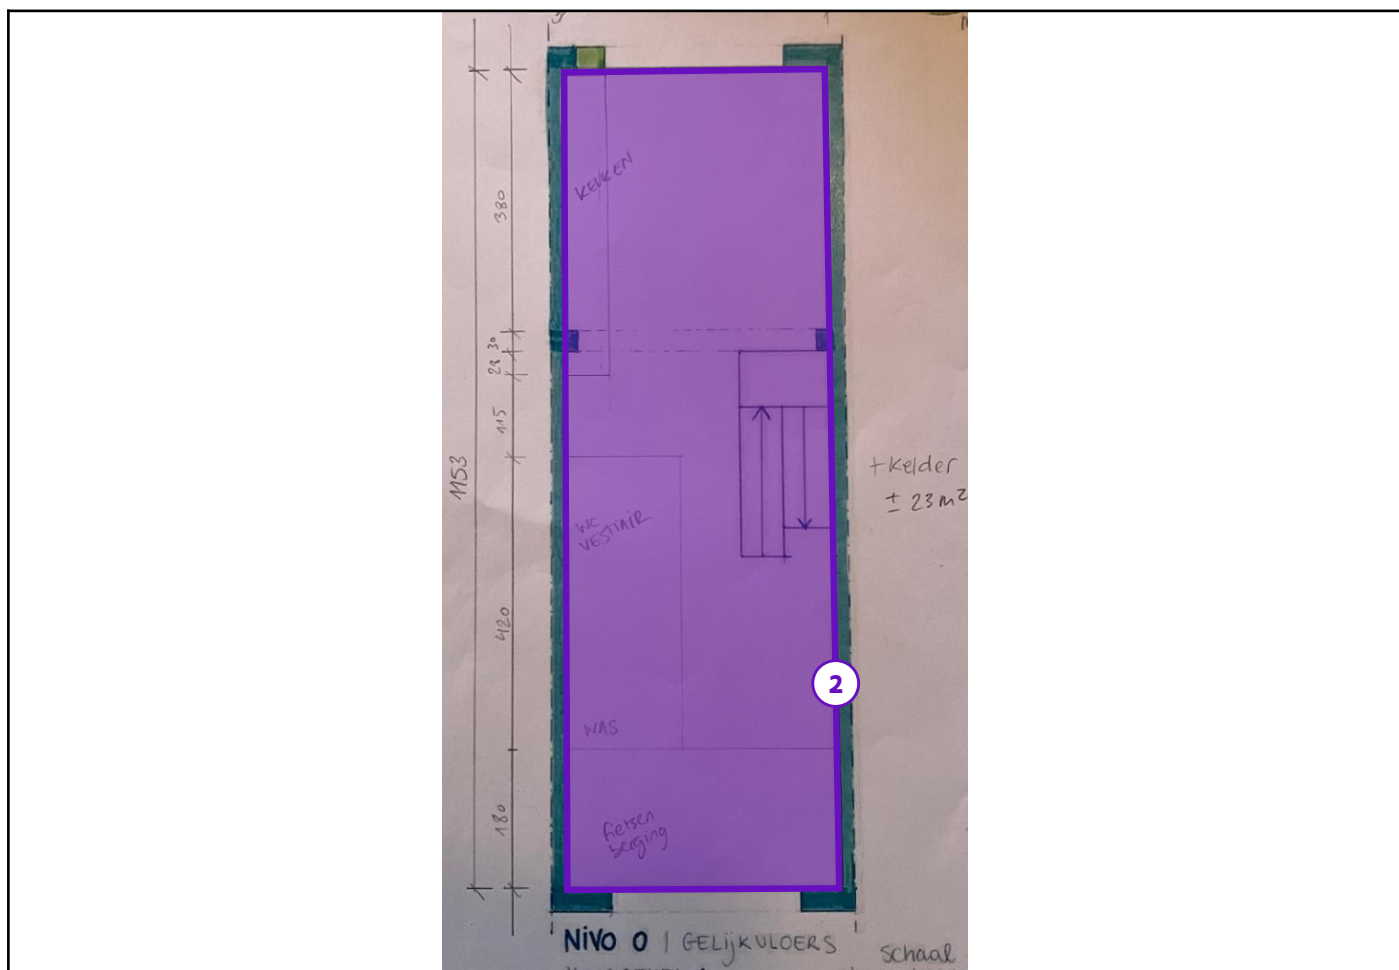
## Plan 2.8: V0 oude ondervloeren/lijmlagen

Beschrijving	Type	Actie
2. Oude ondervloeren / oude lijmlagen (mogelijk)	Advies	-

Oude tegels/ vloeren kunnen mogelijk verlijmd zijn met asbesthoudende materialen.

Onder de huidige vloeren kunnen nog restanten aanwezig zijn van oude vloeren.

Bij verwijdering kan verder destructief of aanvullend onderzoek hierover uitsluitsel geven.

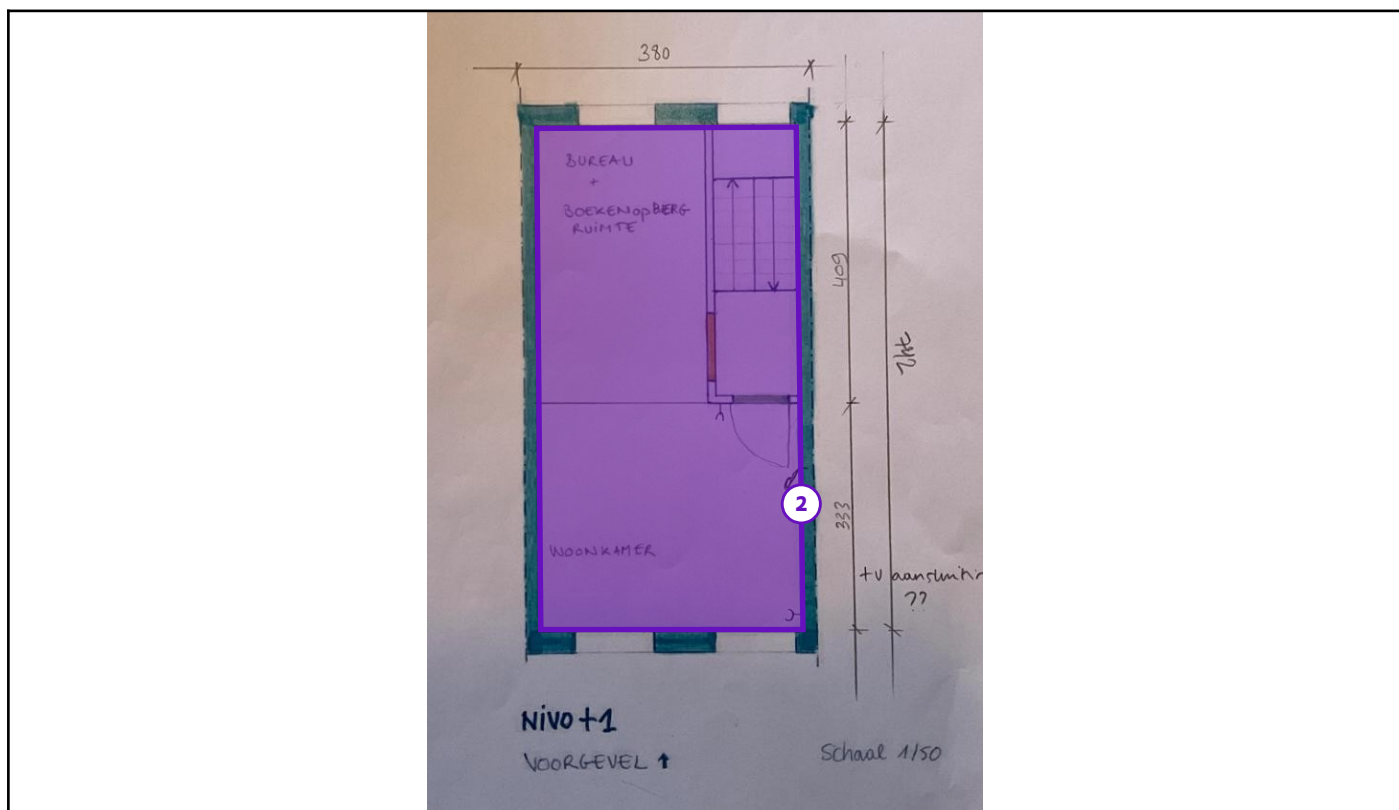
## Plan 2.9: V+1 oude ondervloeren/lijm-lagen

Beschrijving	Type	Actie
2. Oude ondervloeren / oude lijm-lagen (mogelijk)	Advies	-

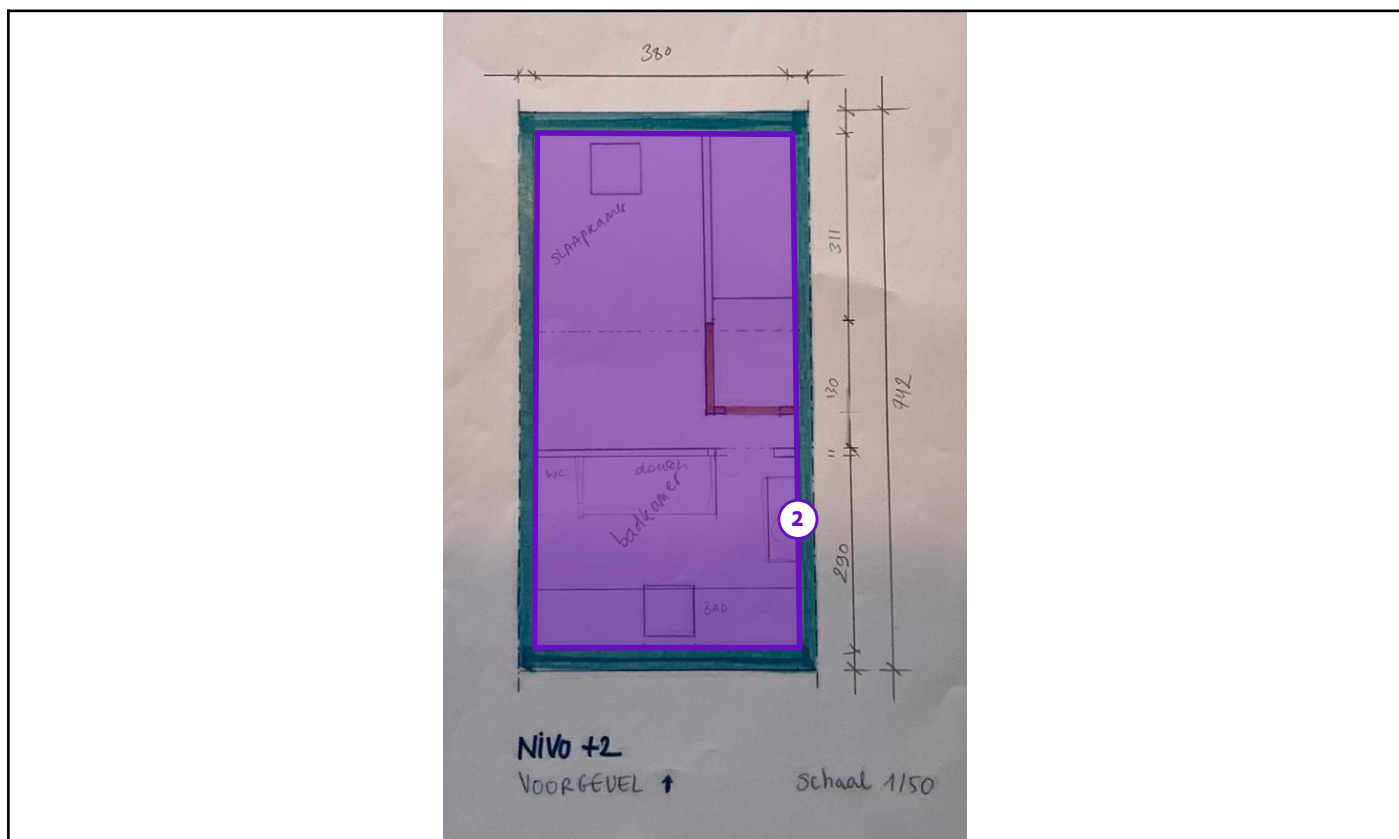
## Plan 2.10: V+2 oude ondervloeren/lijmlagen

Beschrijving	Type	Actie
2. Oude ondervloeren / oude lijmlagen (mogelijk)	Advies	-

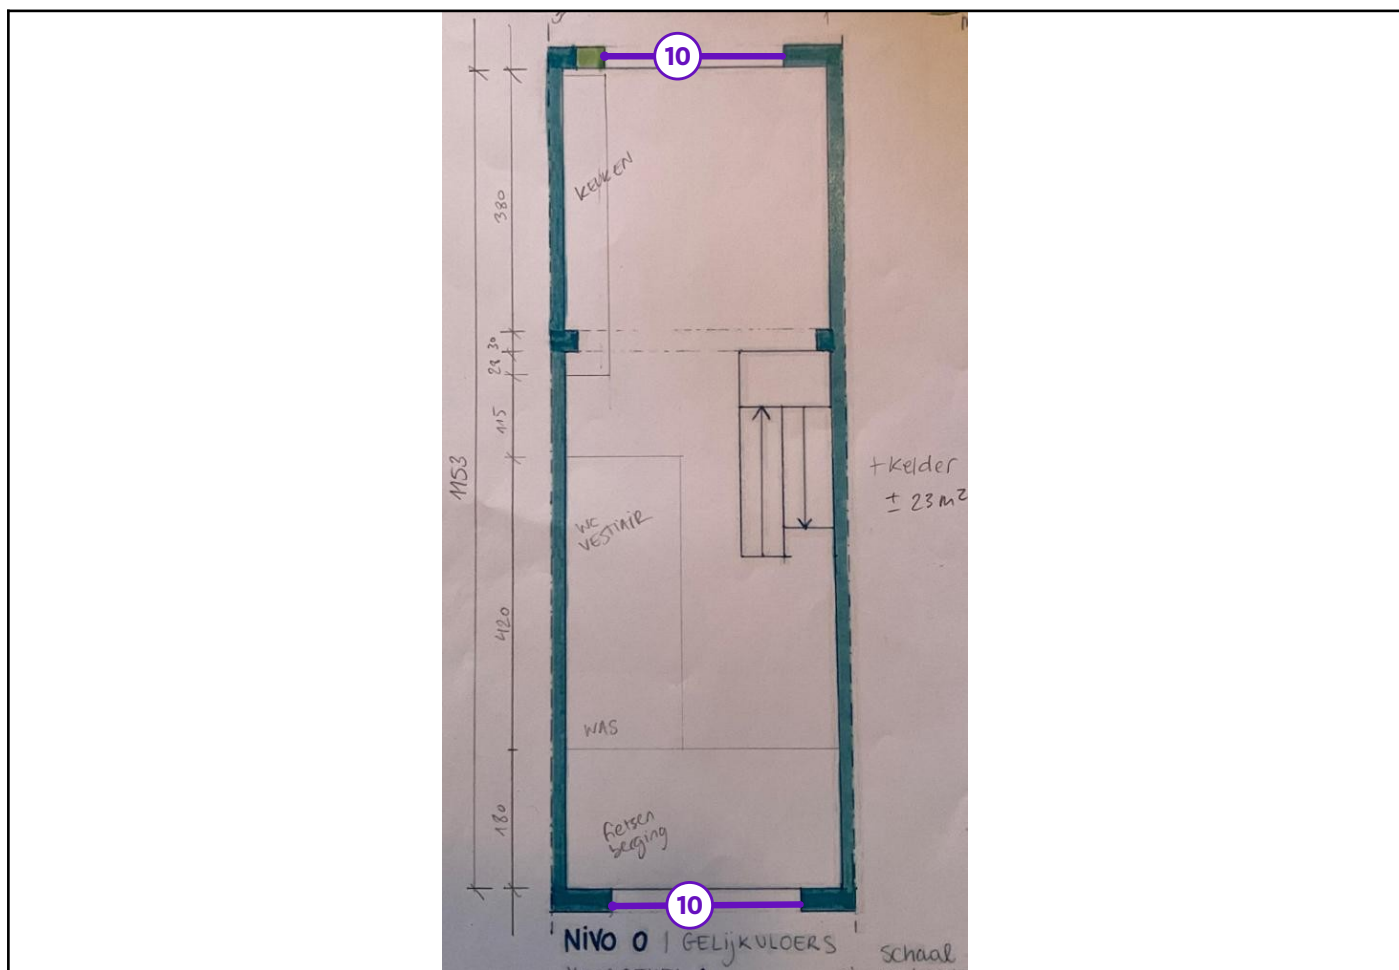
## Plan 2.11: V0 mastieken/kitwerk

Beschrijving	Type	Actie
10. Mastieken/ kitwerken	Overige ruimte of materiaal	-

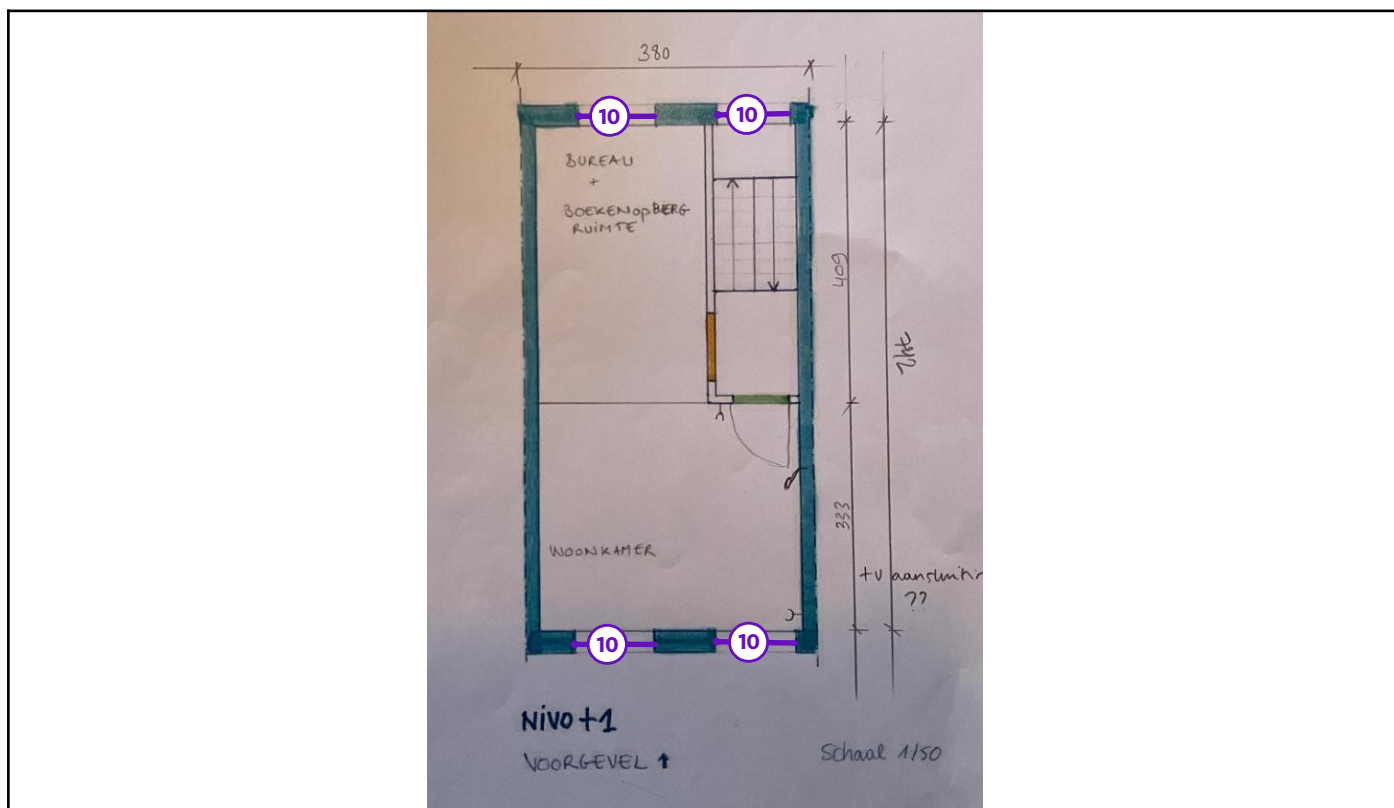
## Plan 2.12: V+1 mastieken/kitwerk

Beschrijving	Type	Actie
10. Mastieken/ kitwerken	Overige ruimte of materiaal	-

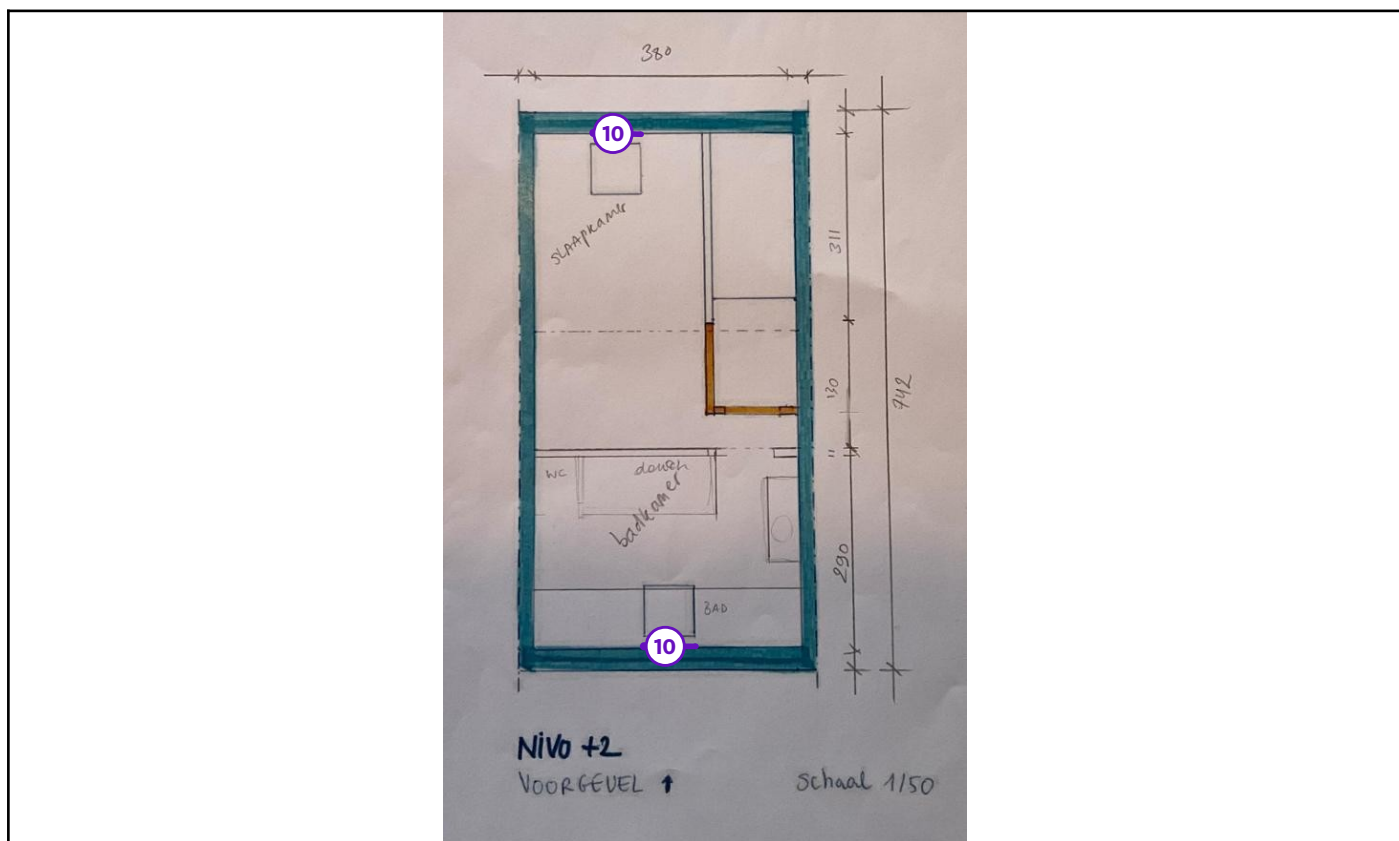
## Plan 2.13: V+2 mastieken/kitwerk

Beschrijving	Type	Actie
10. Mastieken/ kitwerken	Overige ruimte of materiaal	-

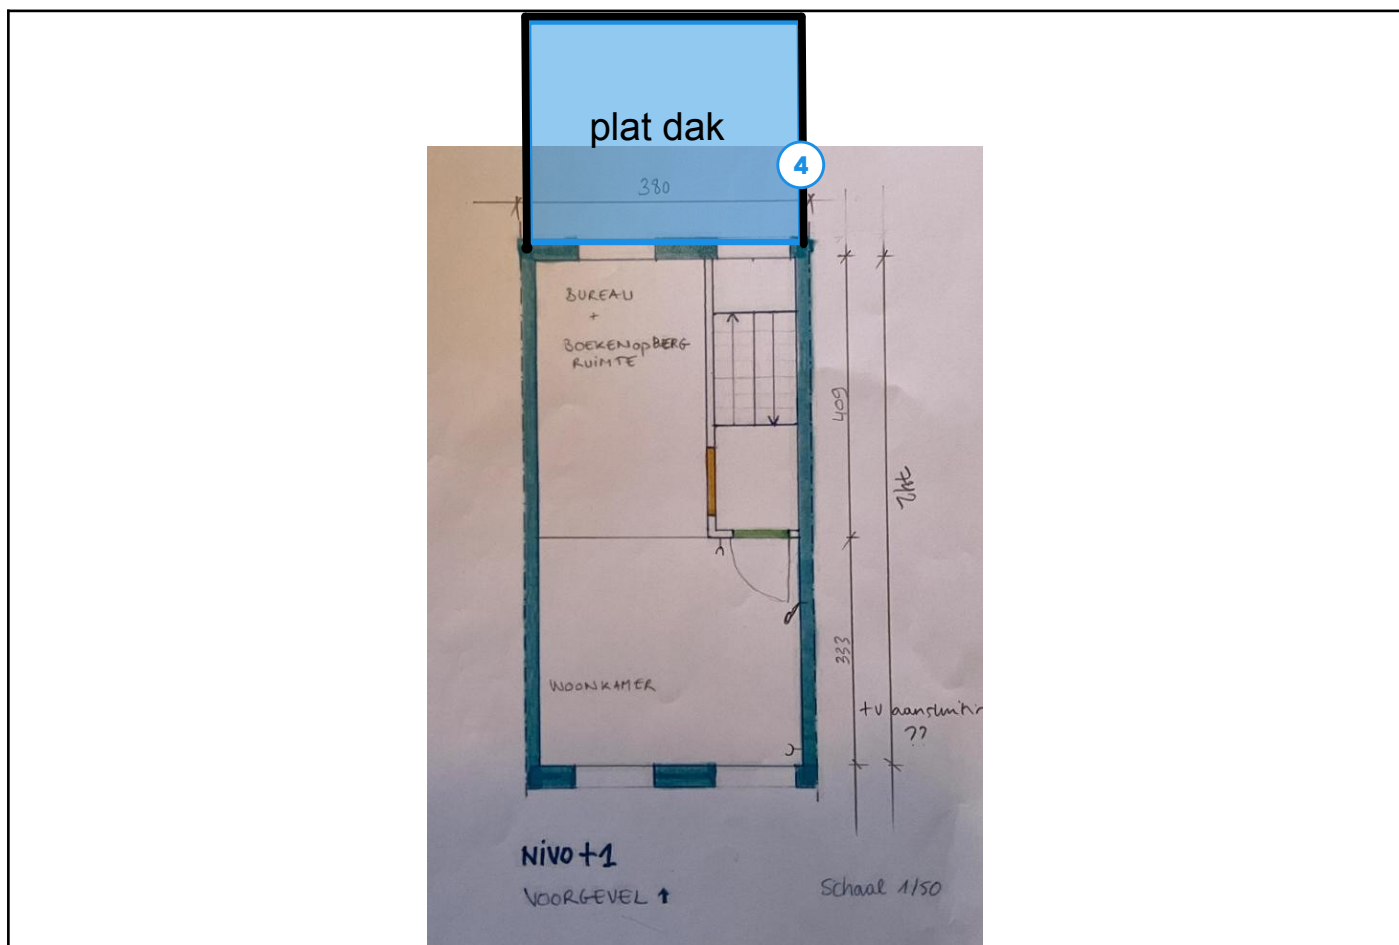
## Plan 2.14: V+1 plat dak roofing

Beschrijving	Type	Actie
4. V+1 plat dak roofing	Geen asbest	-

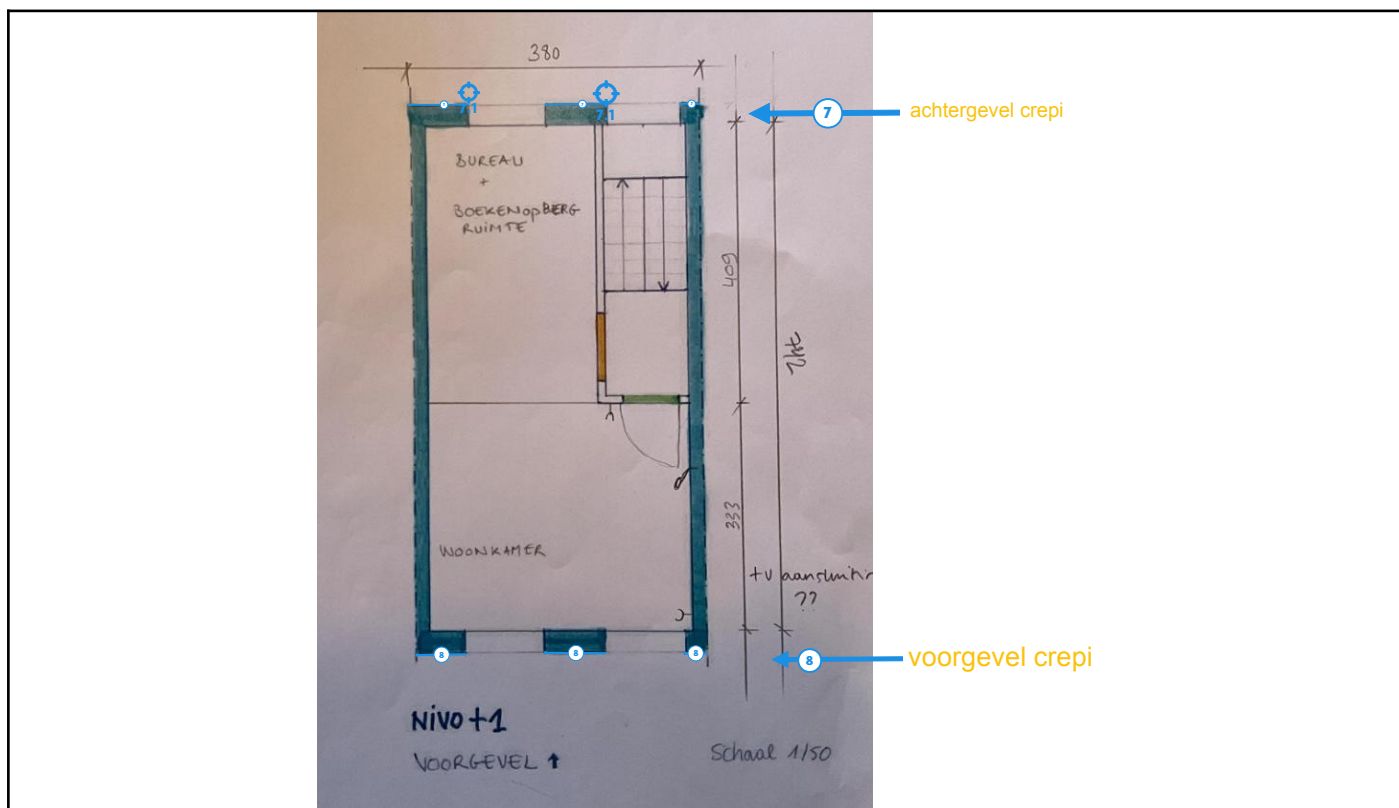
## Plan 2.15: V+1 voorgevel crepi + achtergevel crepi

Beschrijving	Type	Actie
7. V+1 achtergevel crepi	Geen asbest	-
7.1 Code: MM04	Mengmonster	-
8. Voorgevel crepi	Geen asbest	-

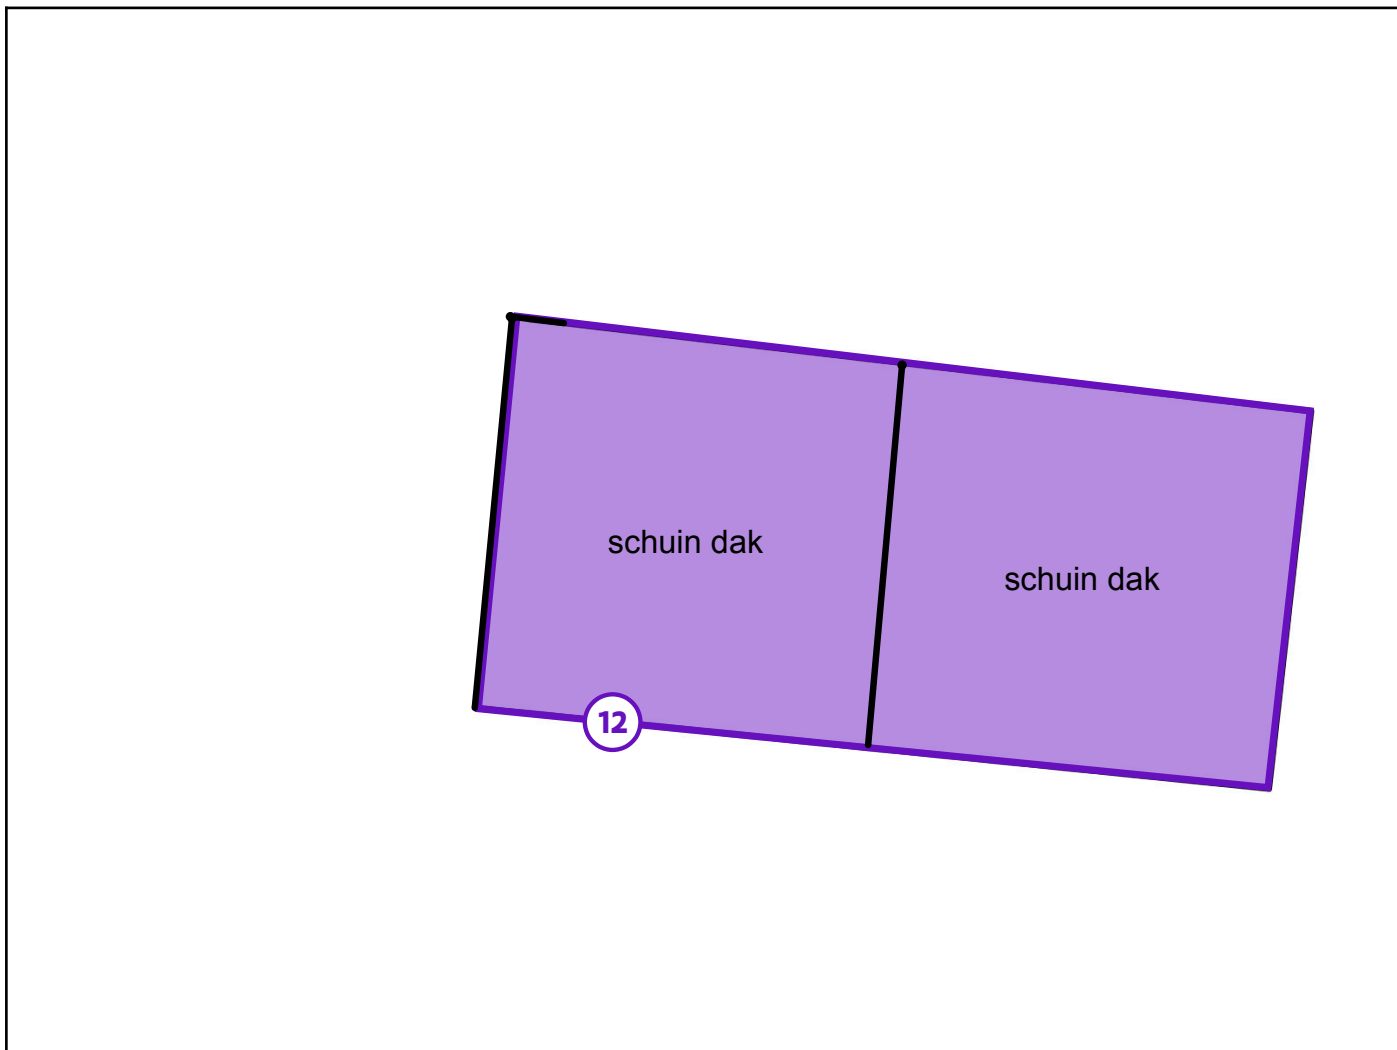
## Plan 3.1: Dakbedekking

Beschrijving	Type	Actie
12. Dakbedekking	Overige ruimte of materiaal	-
