# Asbestinventarisatetest

Maatsstraat 34, 2060 Antwerpen

Attestnummer : **20260430-000430.000**

Uitgegeven op : **30.04.2026**

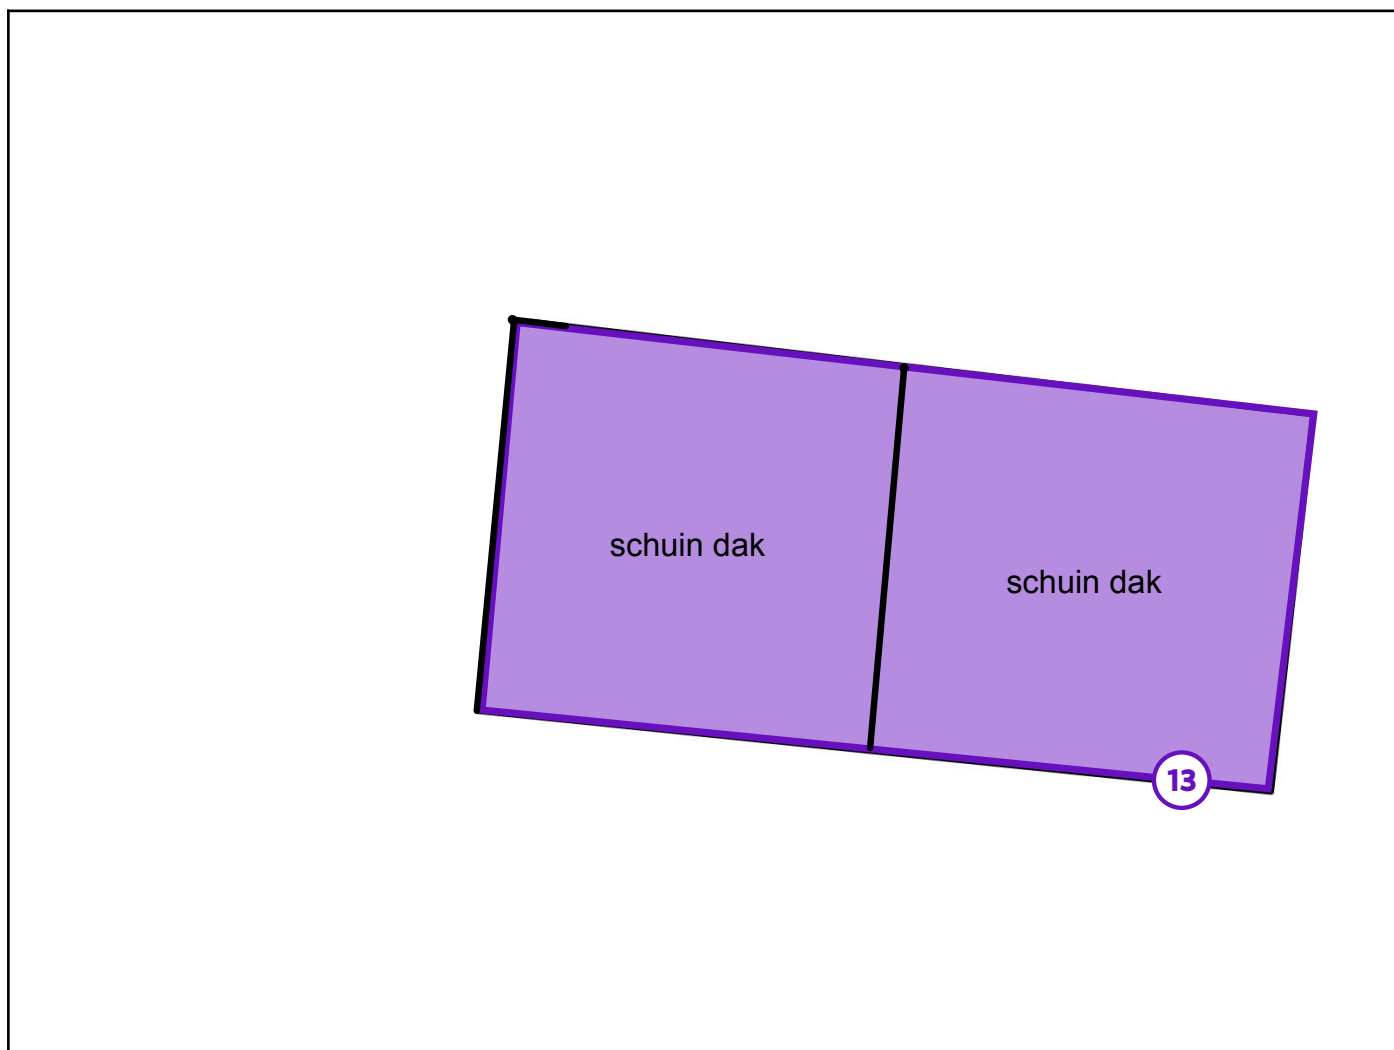
## Plan 3.2: Dak onderdak

Beschrijving	Type	Actie
13. Materialen onder de dakbedekking (onderdak)	Overige ruimte of materiaal	-

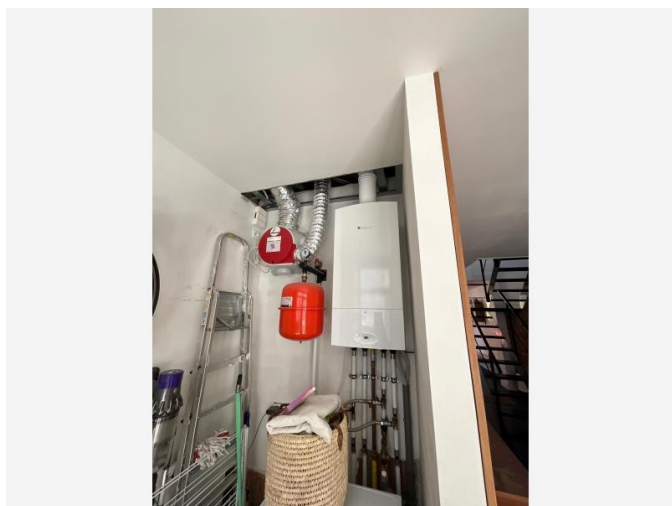
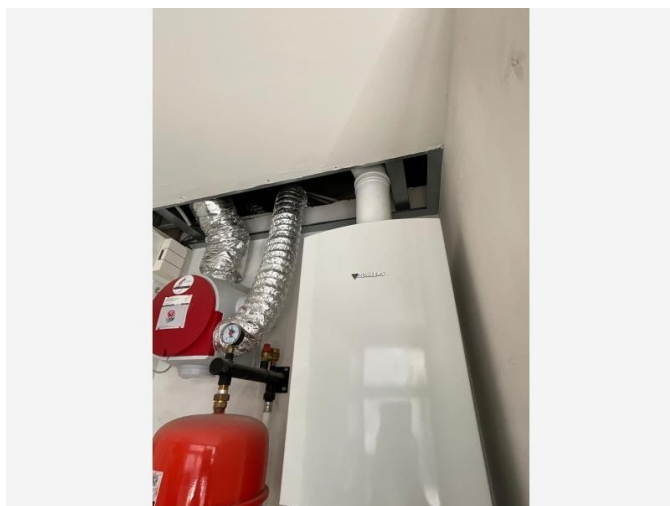
### Fiche 9: Materialen rookgaskanalen

Beschrijving	Notitie	Terug te vinden op plannen
Fiche 9: Materialen rookgaskanalen	In het appartement is de ketel aangesloten met een pvc buis op de technische schacht.  De buis in het appartement is niet asbestverdacht, het zou steeds nog kunnen dat er in de technische schacht andere materialen zijn gebruikt. Dit kan uitgesloten worden via aanvullend onderzoek bij opmaak van de gemene delen.	Plan 2.2: V0 rookgaskanalen + ketel
Fiche 10: Mastieken/ kitwerken	-	Plan 2.11: V0 mastieken/kitwerk Plan 2.12: V+1 mastieken/kitwerk Plan 2.13: V+2 mastieken/kitwerk
Fiche 11: Materialen aan de stookketel	Recente ketel, geen asbestverdachte materialen aanwezig.	Plan 2.2: V0 rookgaskanalen + ketel
Fiche 12: Dakbedekking	Dak is volledig gerenoveerd met dakpannen van klei. Getekende offerte zit mee in de bewijsdowumenten.	Plan 3.1: Dakbedekking
