# Asbestinventarisatetest

Klapdorp 89/001, 2000 Antwerpen

Attestnummer : **20260430-000135.000**

Uitgegeven op : **30.04.2026**

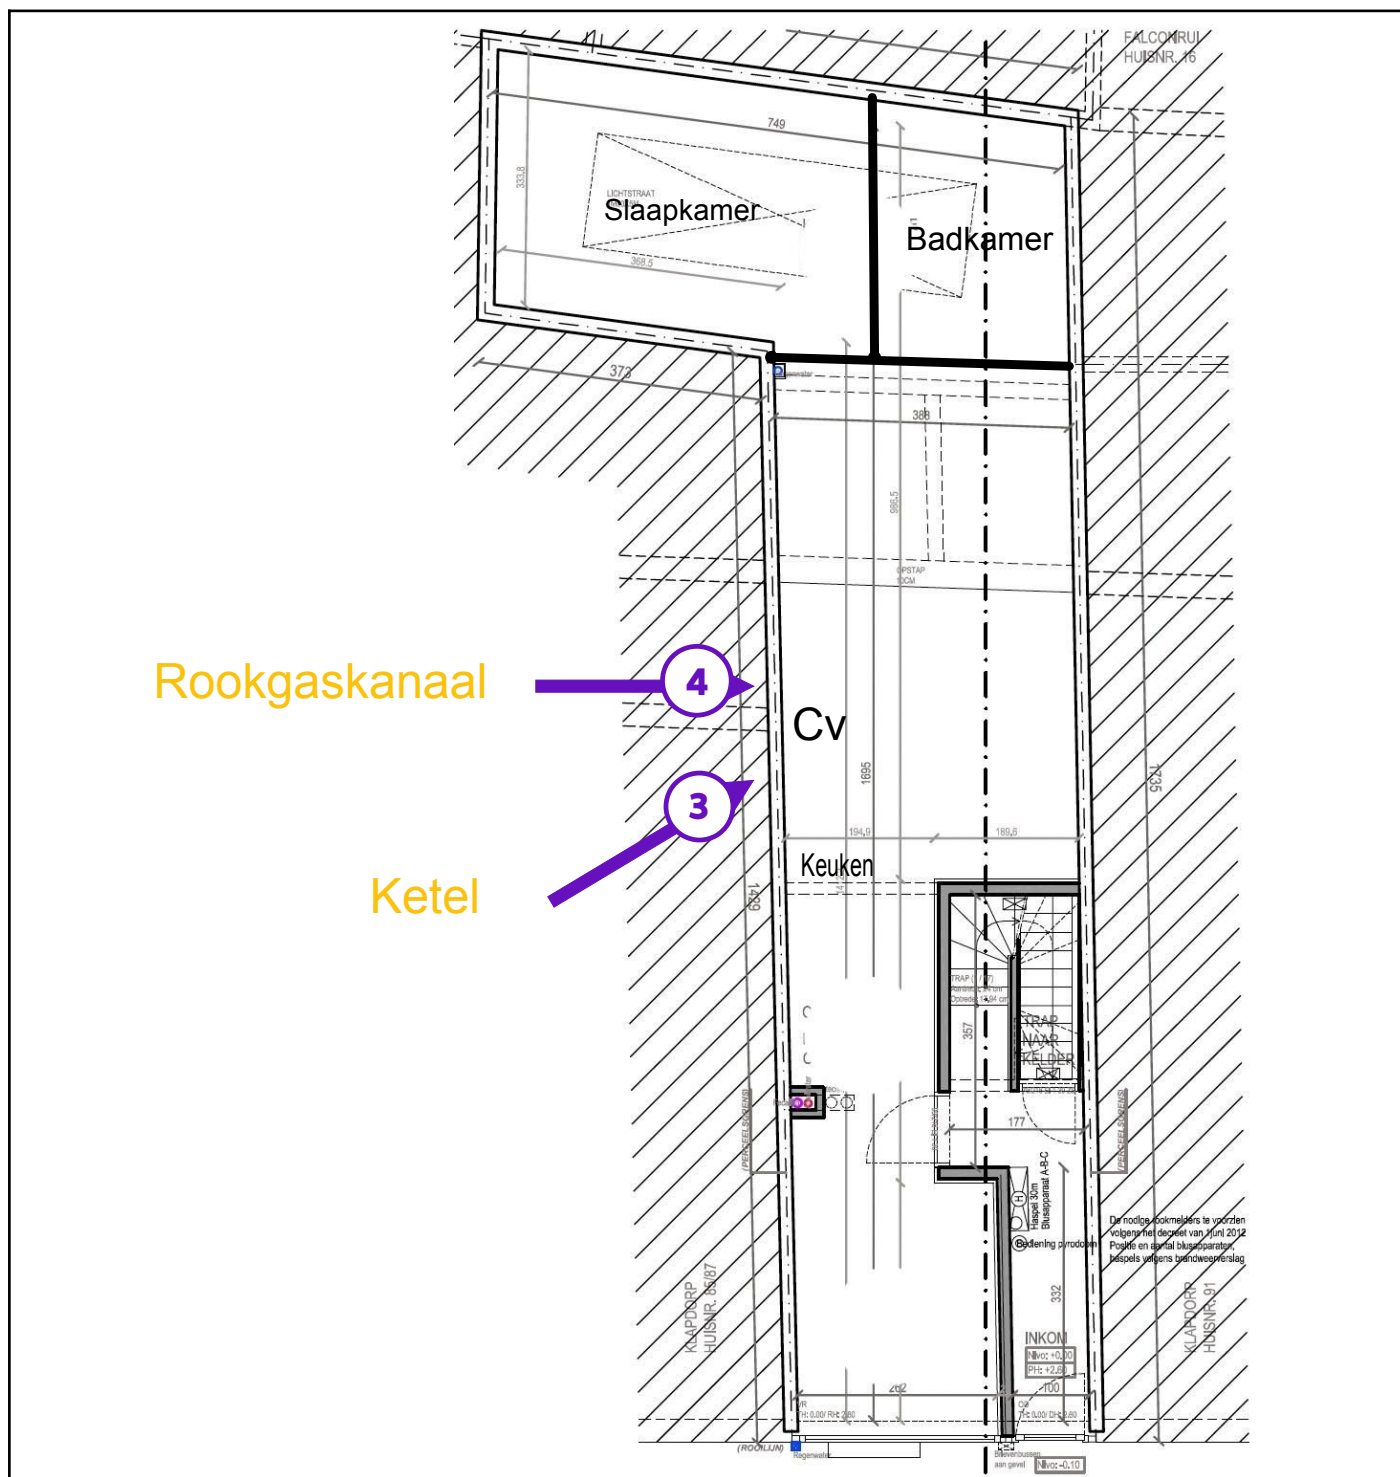
## Plan 1.3: Materialen van rookgaskanalen / ketel

Beschrijving	Type	Actie
3. Appartement materialen aan de stookketel	Overige ruimte of materiaal	-
4. Appartement materialen rookgaskanalen	Overige ruimte of materiaal	-

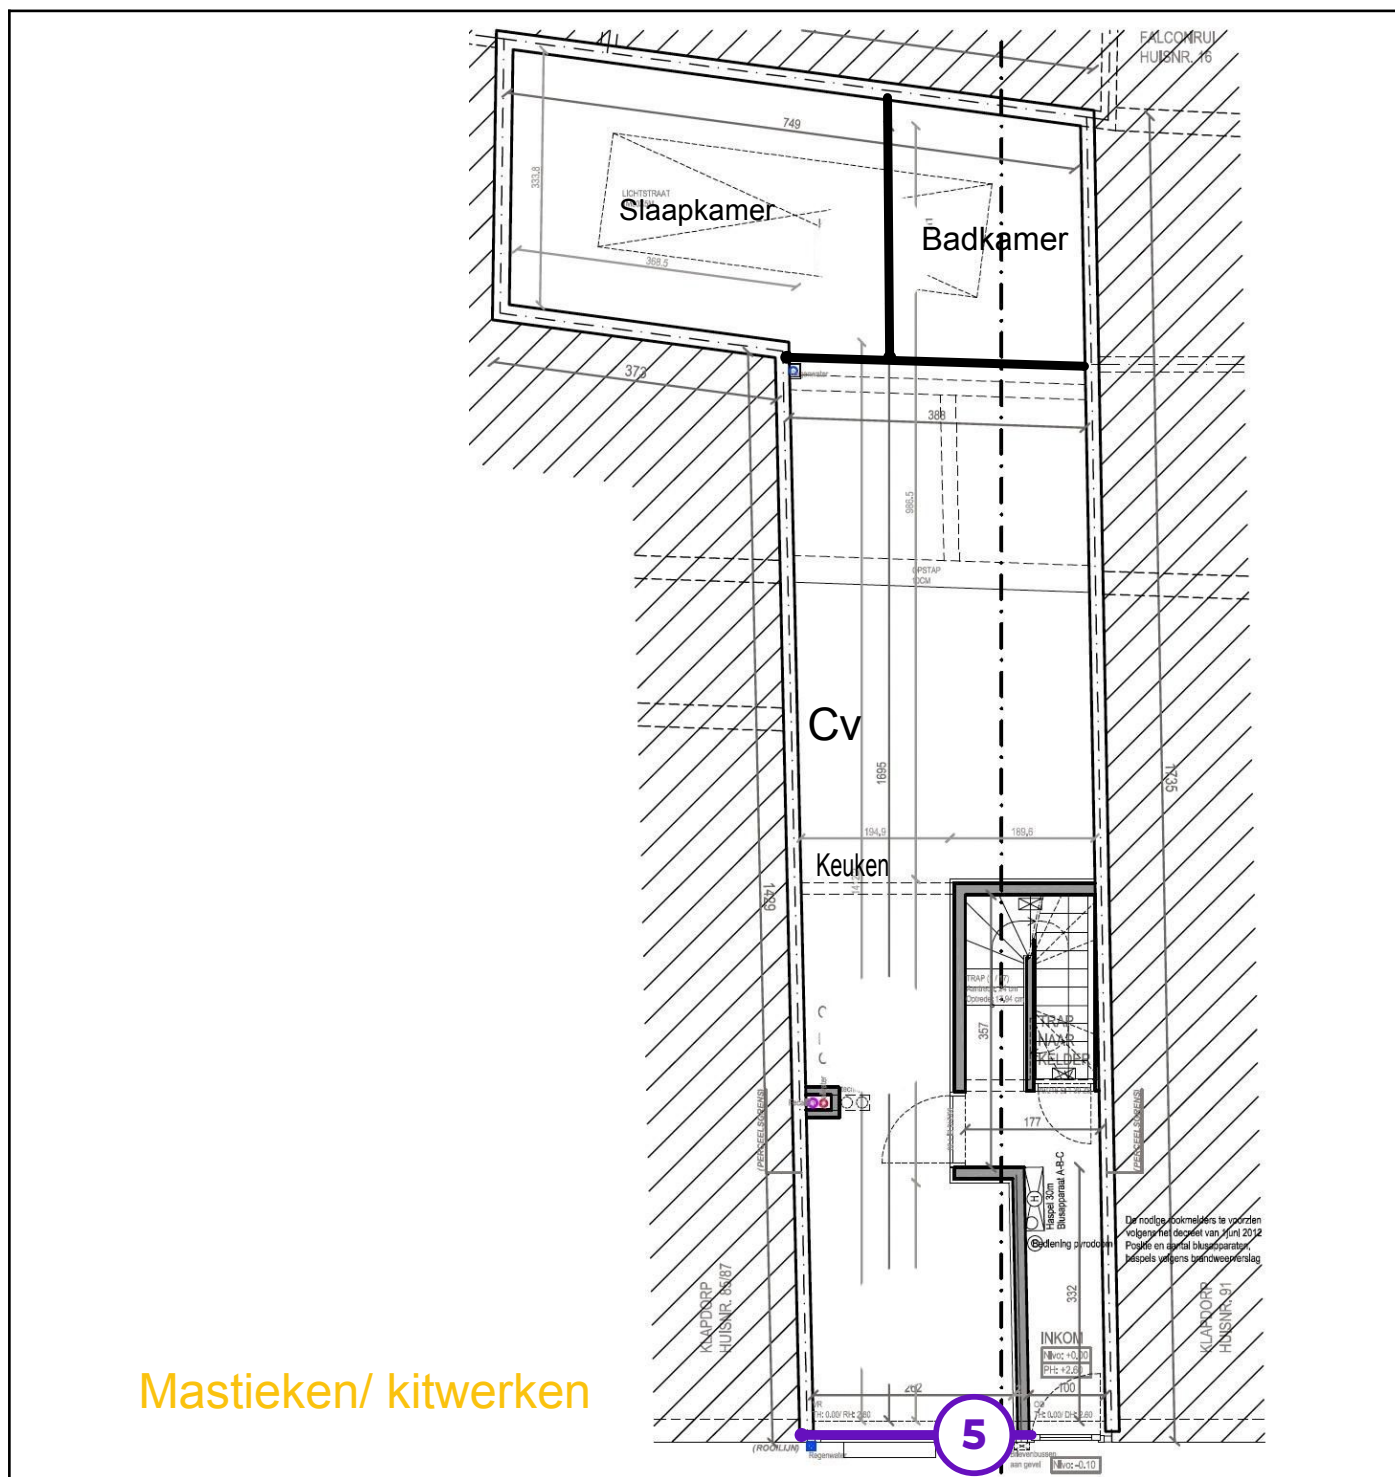
# Plan 1.4: Mastieken / kitwerken

Beschrijving	Type	Actie
5. Appartement mastieken/ kitwerken	Overige ruimte of materiaal	-
