# Asbestinventarisatetest

Cobdenstraat 35/201, 2018 Antwerpen

Attestnummer : 20260314-000098.001

Uitgegeven op : 15.03.2026

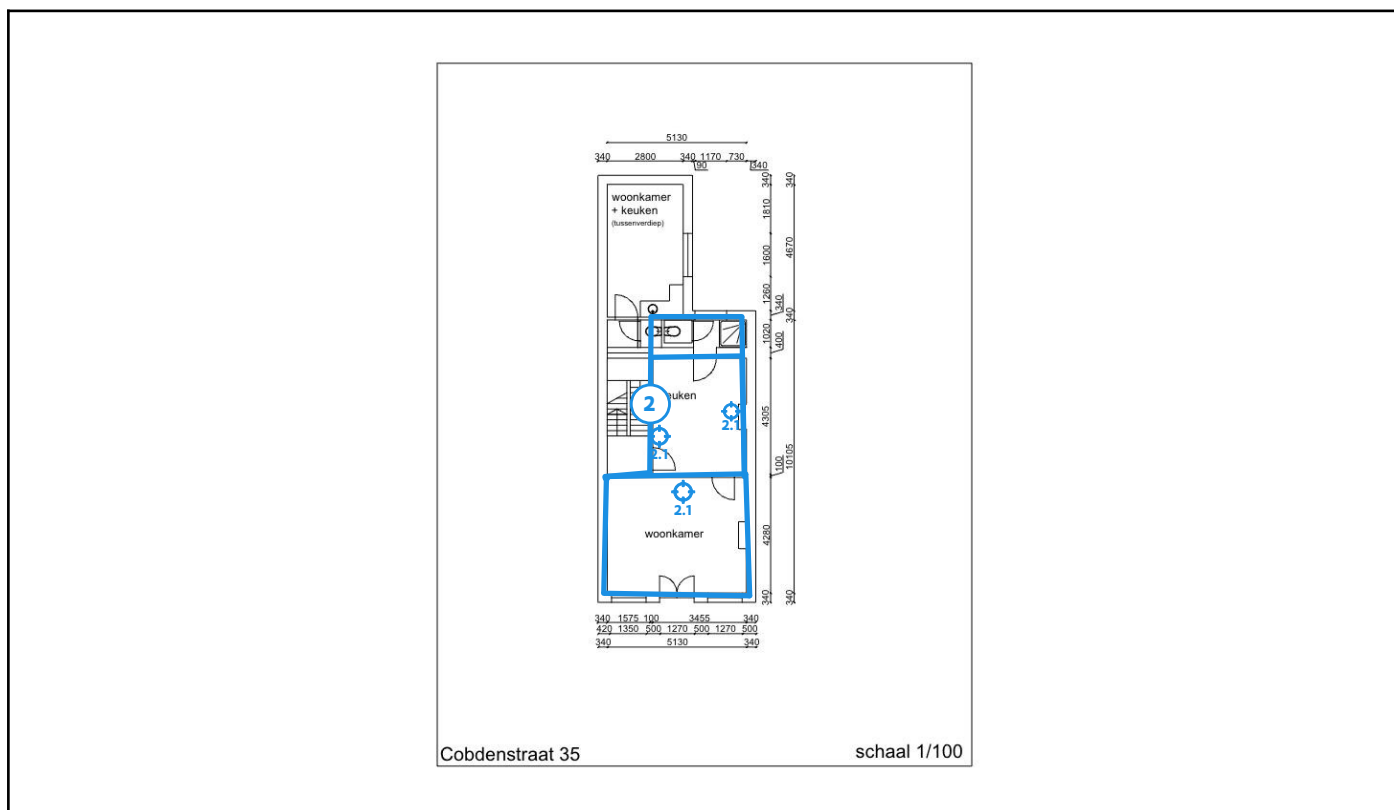
# Plan 1.1: Pleisterwerk wanden

Beschrijving	Type	Actie
2. Studio pleisterwerk wanden	Geen asbest	-
2.1 Code: MM01	Mengmonster	-

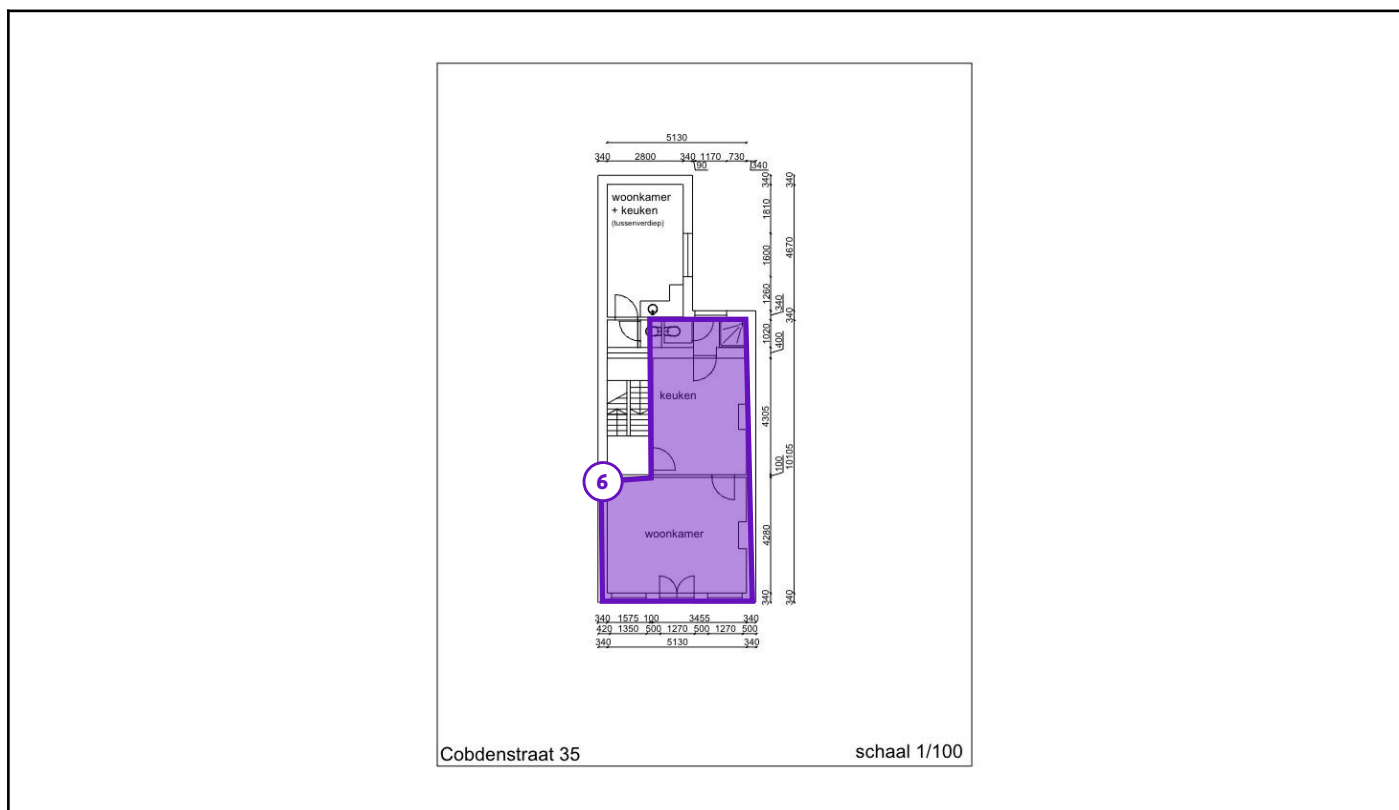
## Plan 1.2: Vals plafond (mogelijk) onderliggend pleisterwerk

Beschrijving	Type	Actie
6. Vals plafond (mogelijk) onderliggend pleisterwerk	Overige ruimte of materiaal	-

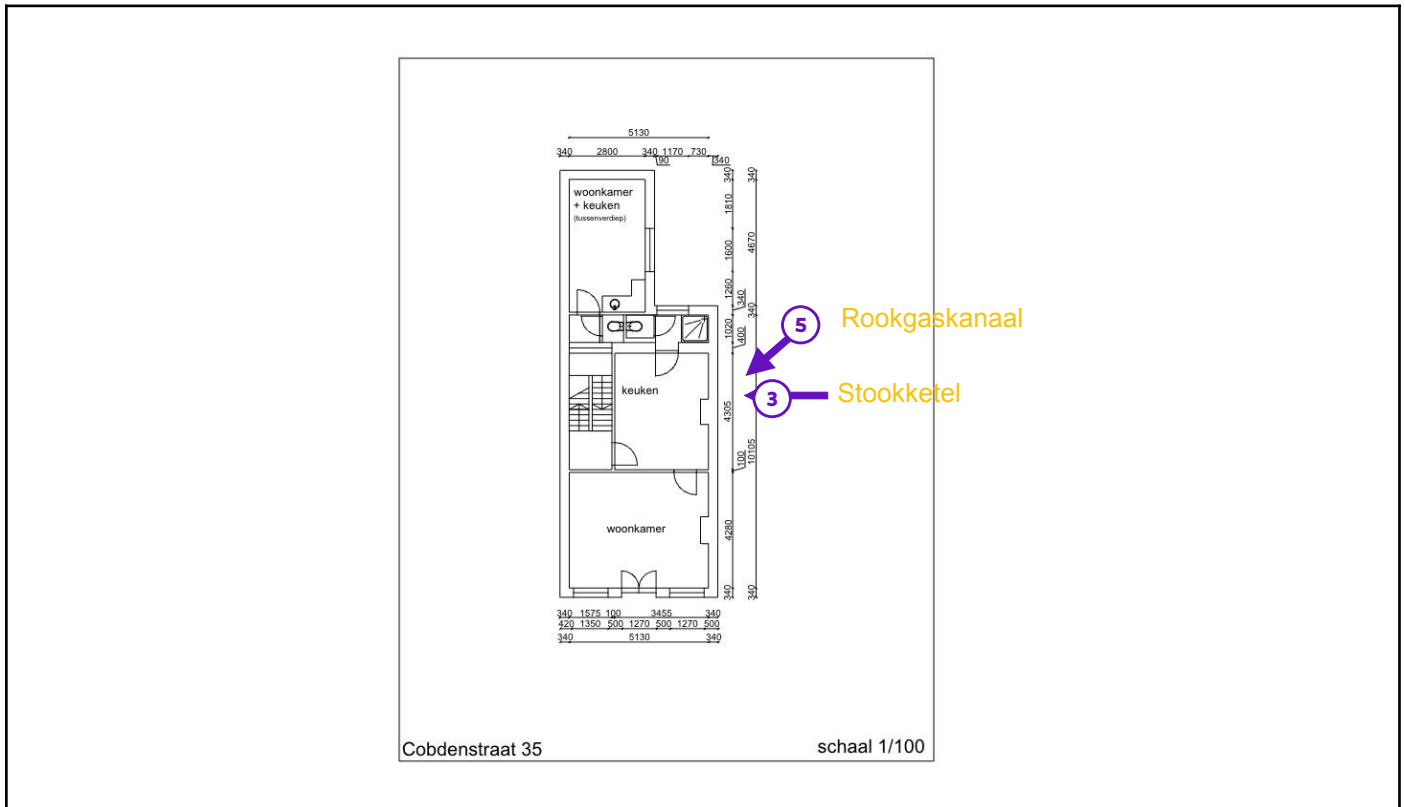
## Plan 1.3: Materialen van rookgaskanalen / stookketel

Beschrijving	Type	Actie
3. Studio materialen aan de stookketel	Overige ruimte of materiaal	-
5. Studio materialen rookgaskanalen	Overige ruimte of materiaal	-

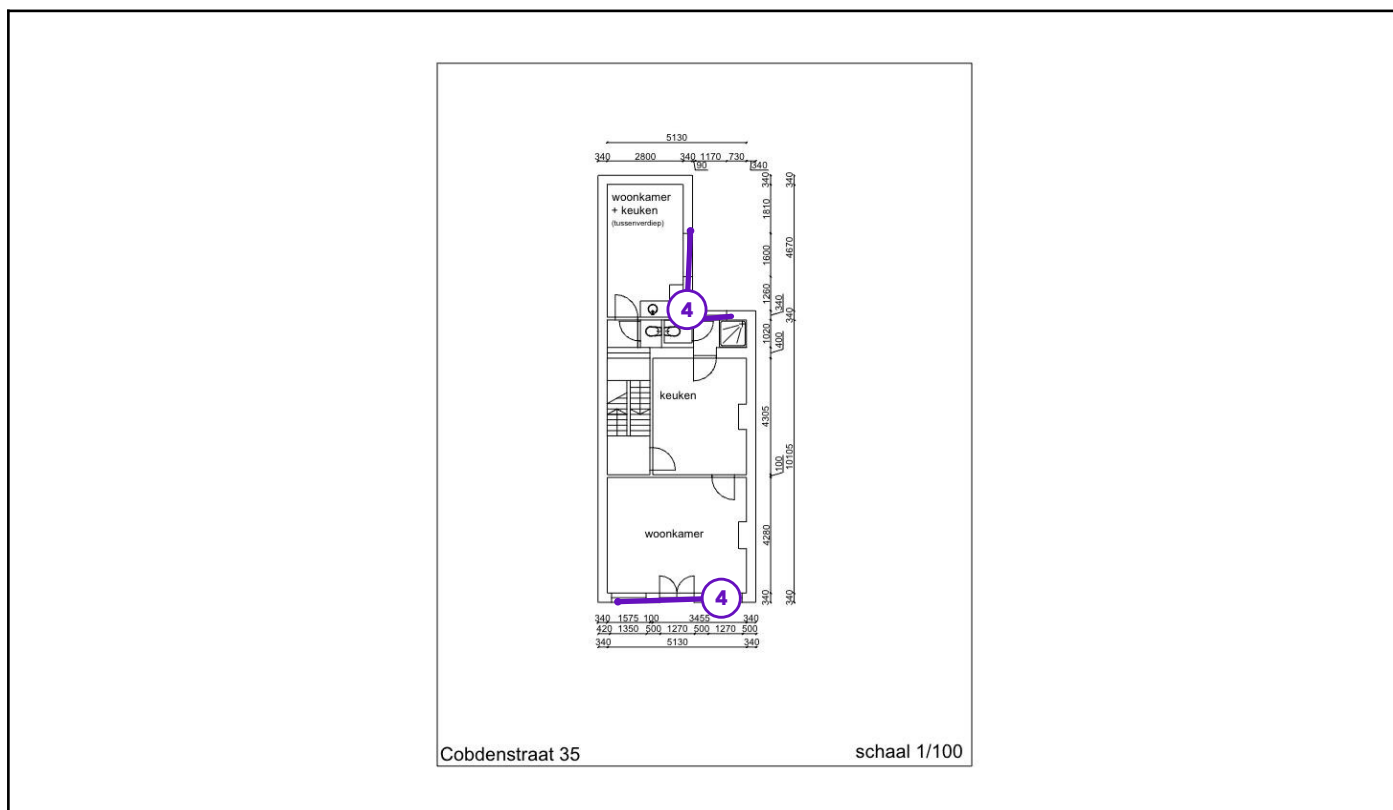
## Plan 1.4: Studio mastieken/ kitwerken

Beschrijving	Type	Actie
4. Studio mastieken/ kitwerken	Overige ruimte of materiaal	-

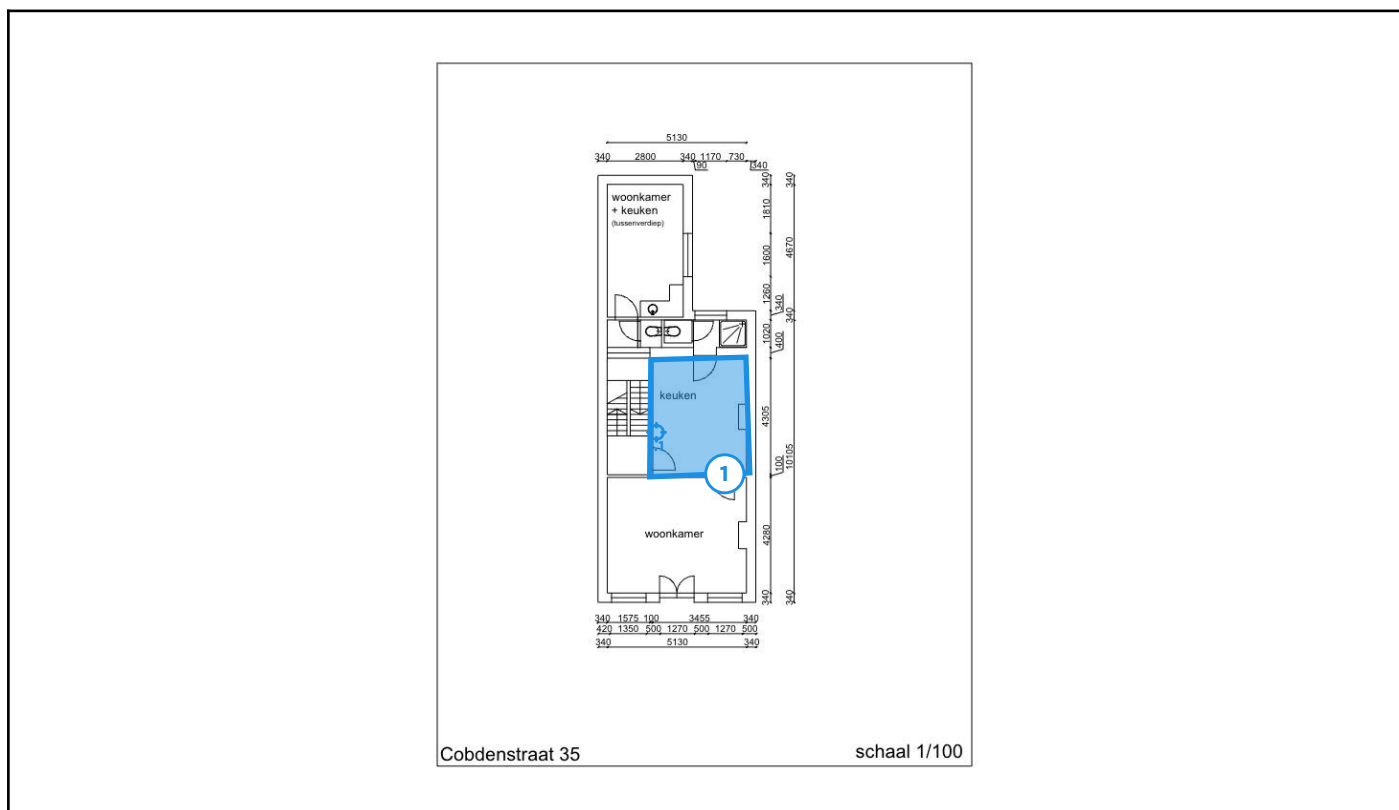
## Plan 1.5: Keuken vloerzeil type Vinyl

Beschrijving	Type	Actie
1. Studio keuken vloerzeil	Geen asbest	-
1.1 Code: Mmo2	Puntmonster	-
