Asbestinventarisatetest

Klapdorp 89, 2000 Antwerpen
Gemeenschappelijke delen

Attestnummer : 20260430-000202.000

Uitgegeven op : 30.04.2026

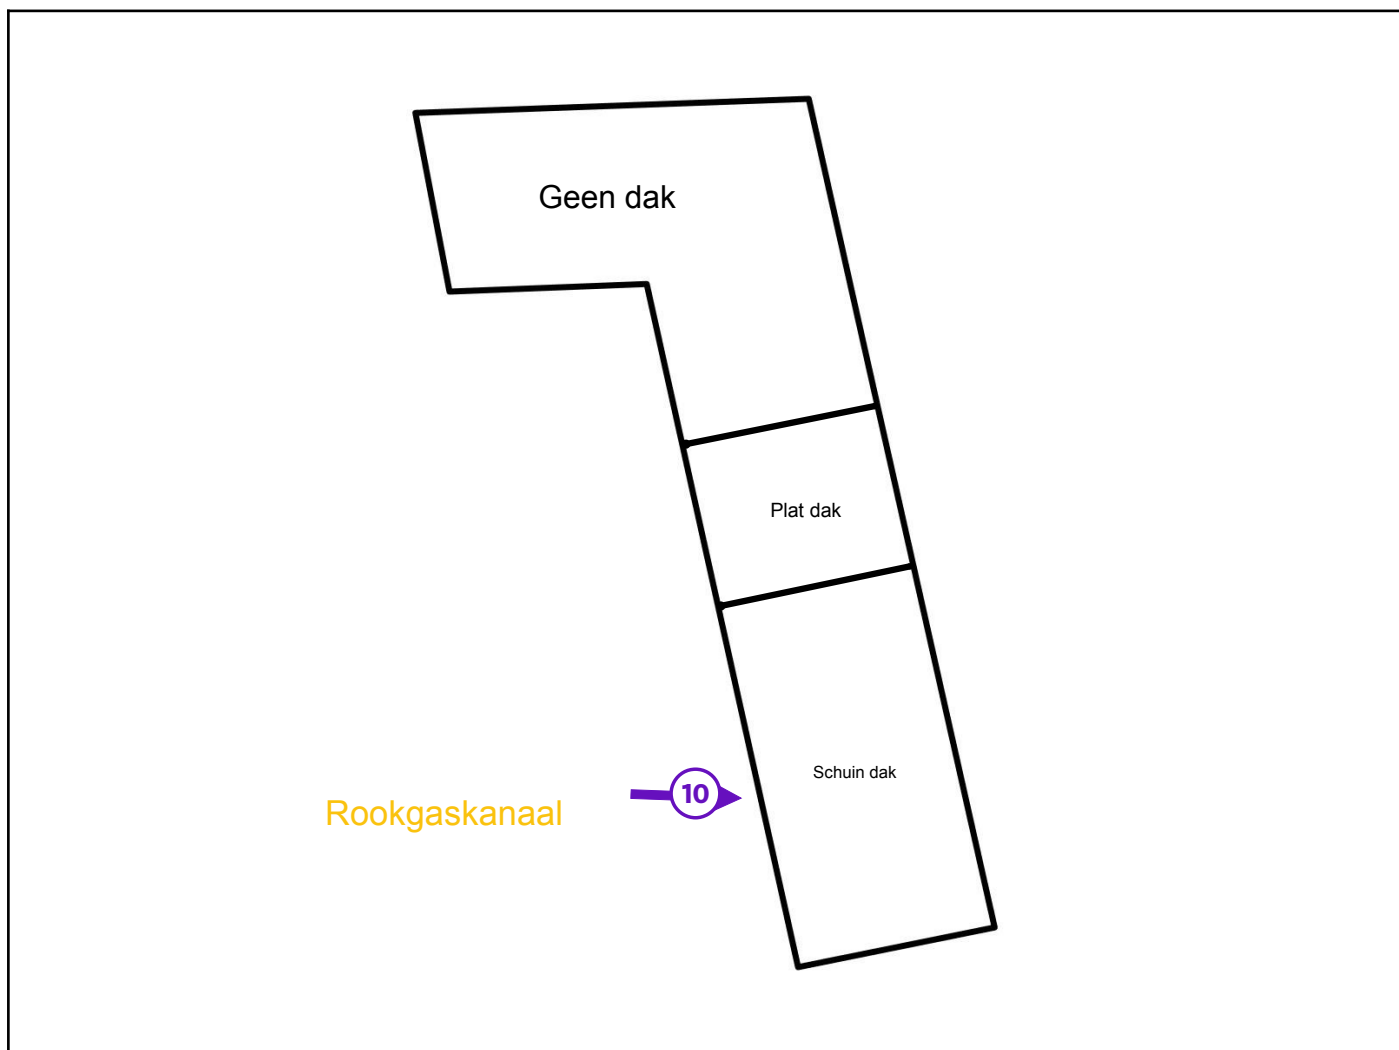
Plan 1.8: V+3 Materialen van rookgaskanalen

Beschrijving	Type	Actie
10. Dak materialen rookgaskanalen	Overige ruimte of materiaal	-

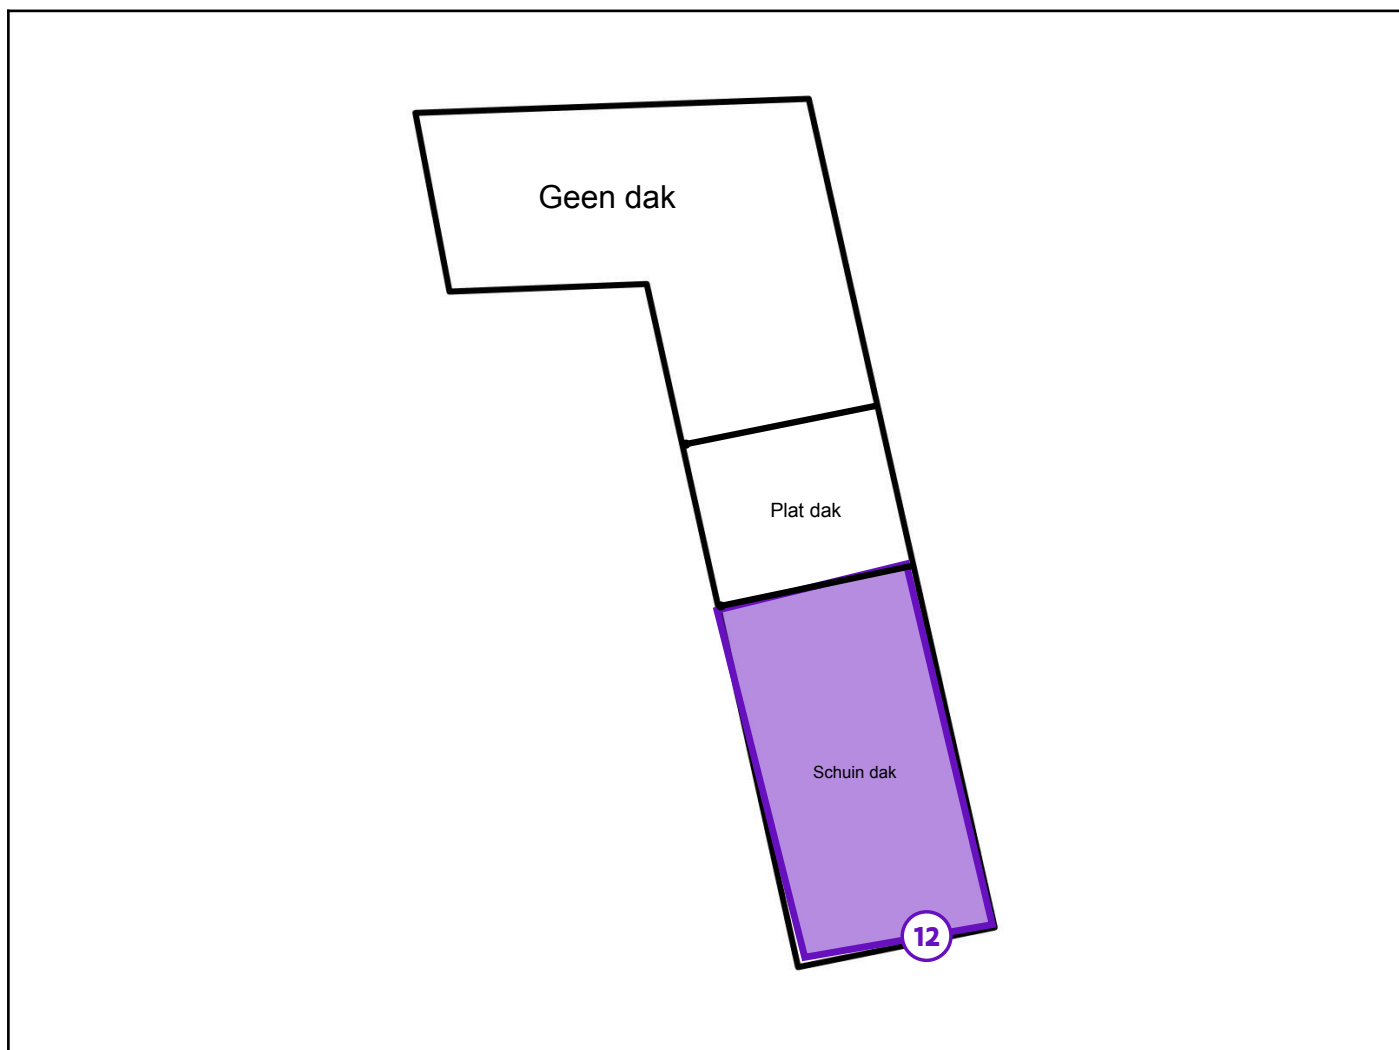
Plan 1.9: V+3 Onderdak

Beschrijving	Type	Actie
12. Gebouw materialen onder de dakbedekking (onderdak)	Overige ruimte of materiaal	-

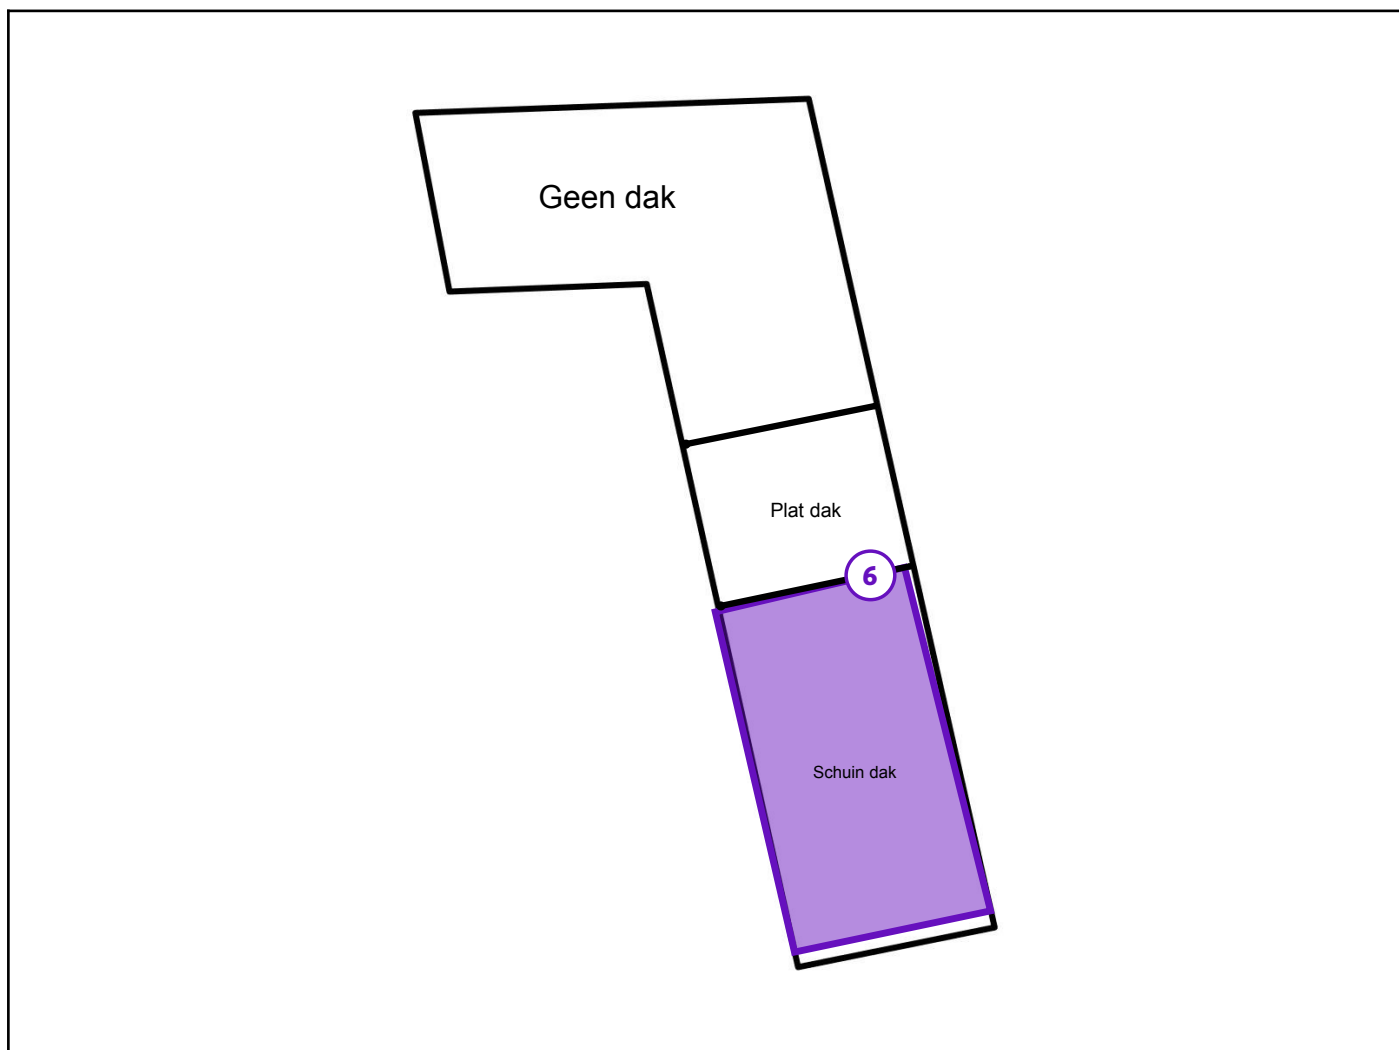
Plan 1.10: V+3 Dak rode dakpan

Beschrijving	Type	Actie
6. Dakbedekking rode pannen	Overige ruimte of materiaal	-

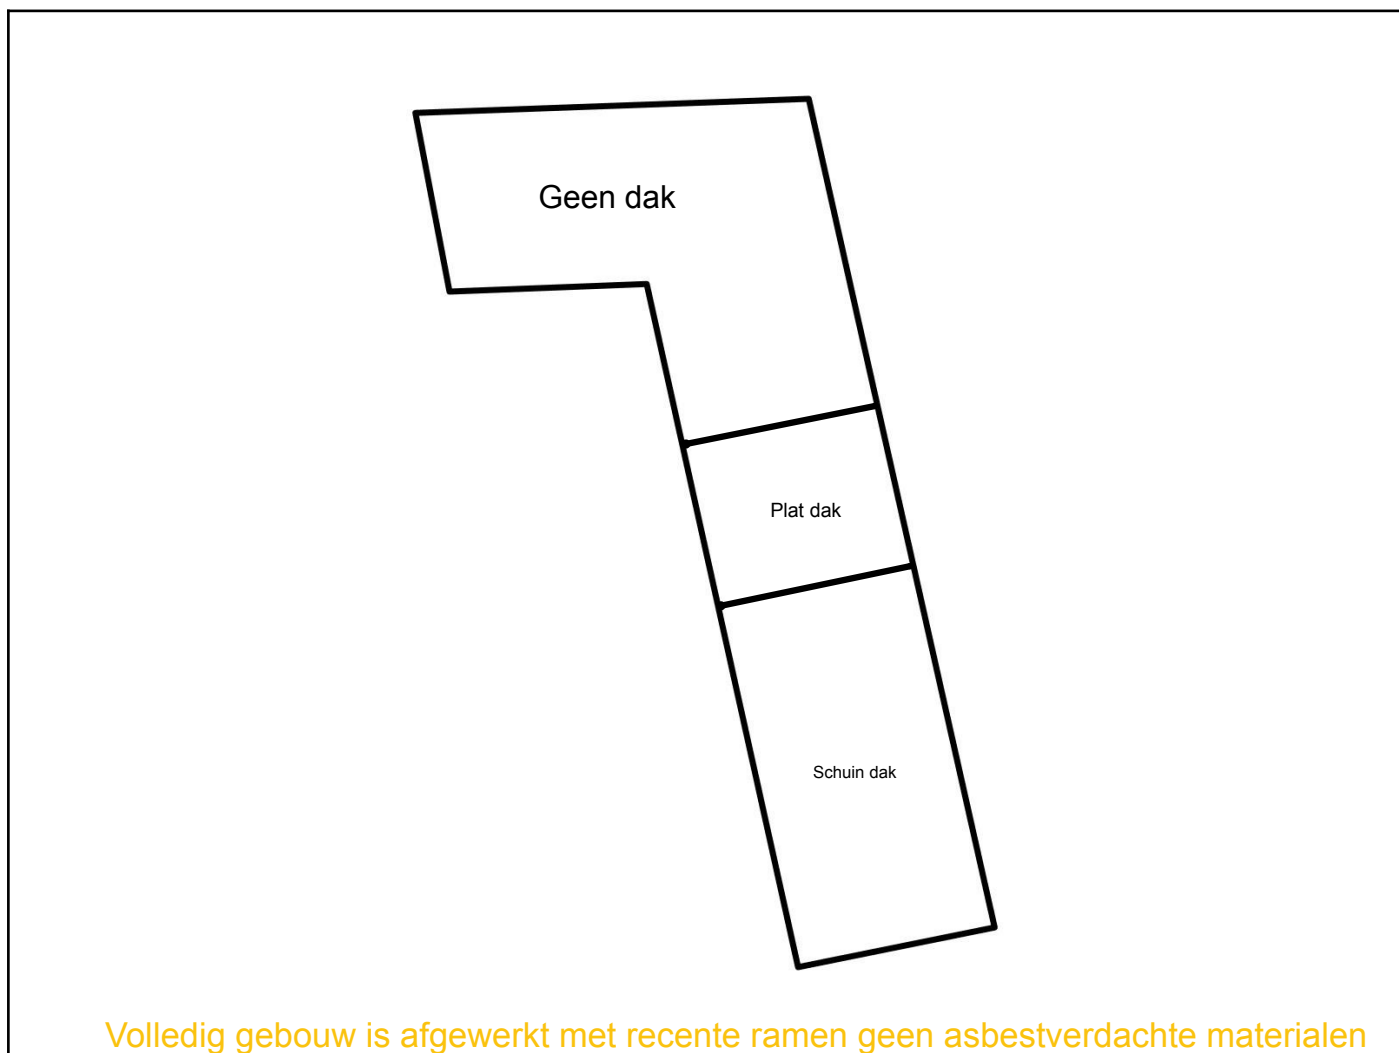
Plan 1.13: Gebouw mastieken/ kitwerken

Beschrijving	Type	Actie
7. Gebouw mastieken/ kitwerken	Overige ruimte of materiaal	-

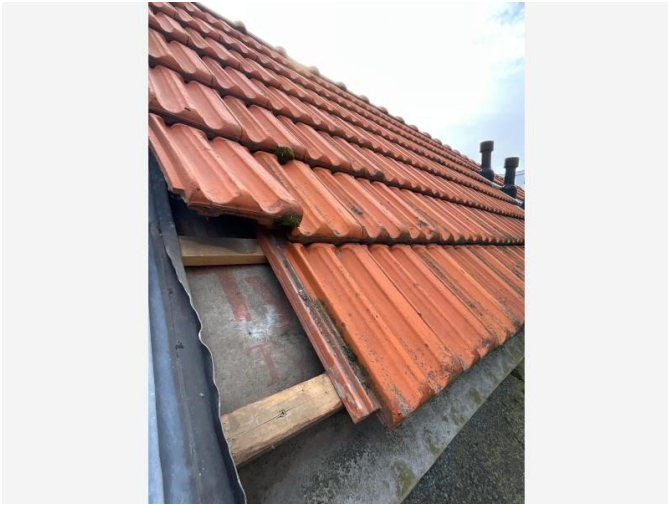
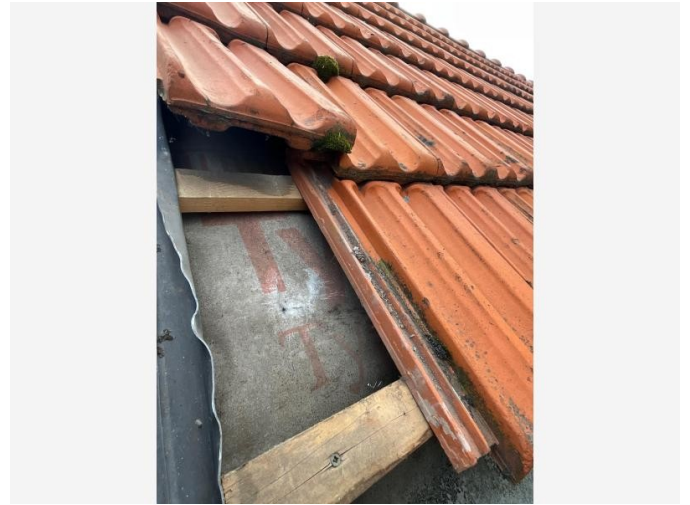
Beschrijving	Notitie	Terug te vinden op plannen
Fiche 8: Gebouw leidingisolatie	Geen leidingisolatie aanwezig in het inspectiegebied.	-
Fiche 9: Gebouw materialen liftinfrastructuur	Geen materialen van liftinfrastructuur aanwezig in het inspectiegebied. Dit zal mee worden opgenomen in het attest van de gemene delen.	-
Fiche 10: Dak materialen rookgaskanalen	Op het schuin dak zijn rookgaskanalen aanwezig. Deze zijn plastic, niet asbestverdacht.	Plan 1.8: V+3 Materialen van rookgaskanalen
Fiche 11: Gebouw materialen aan de stookketel	Geen ketel aanwezig in de algemene delen. Ketel staat in privaat gedeelte B001.	-
Fiche 12: Gebouw materialen onder de dakbedekking (onderdak)	Gebouw is aan de binnenzijde afgewerkt met gipskartonplaat. Via het terras kunnen we enkele dakpannen verleggen, hier treffen we niet asbestverdachte isolatie aan. Het steeds nog kunnen dat er op andere plaatsen andere materialen aanwezig zijn.	Plan 1.9: V+3 Onderdak
