Asbestinventarisatetest

Mertensstraat 27/001, 2140 Antwerpen

Attestnummer : **20260305-000467.000**

Uitgegeven op : **05.03.2026**

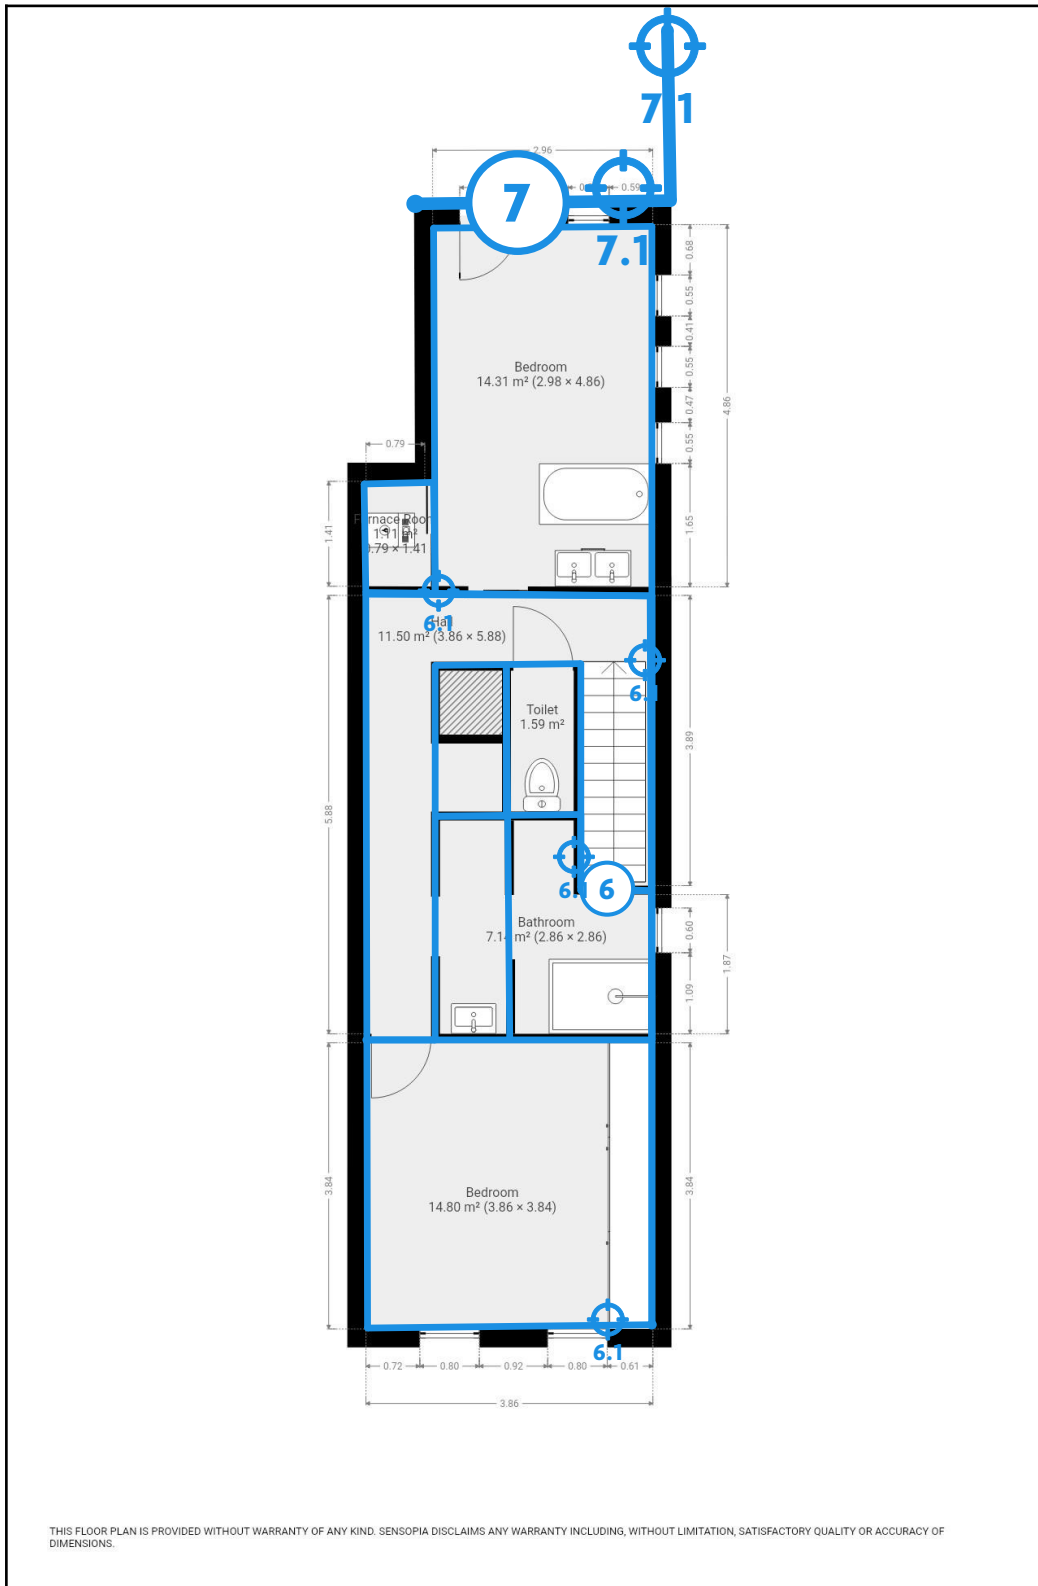
Plan 1.1: V0 Pleisterwerk wand + crepi

6. Pleisterwerk wand	Geen asbest	-
6.1 Code: Mm01	Mengmonster	-
7. Cementpleister/crepi zij/achtergevel (tuin)	Geen asbest	-
7.1 Code: Mm03	Mengmonster	-

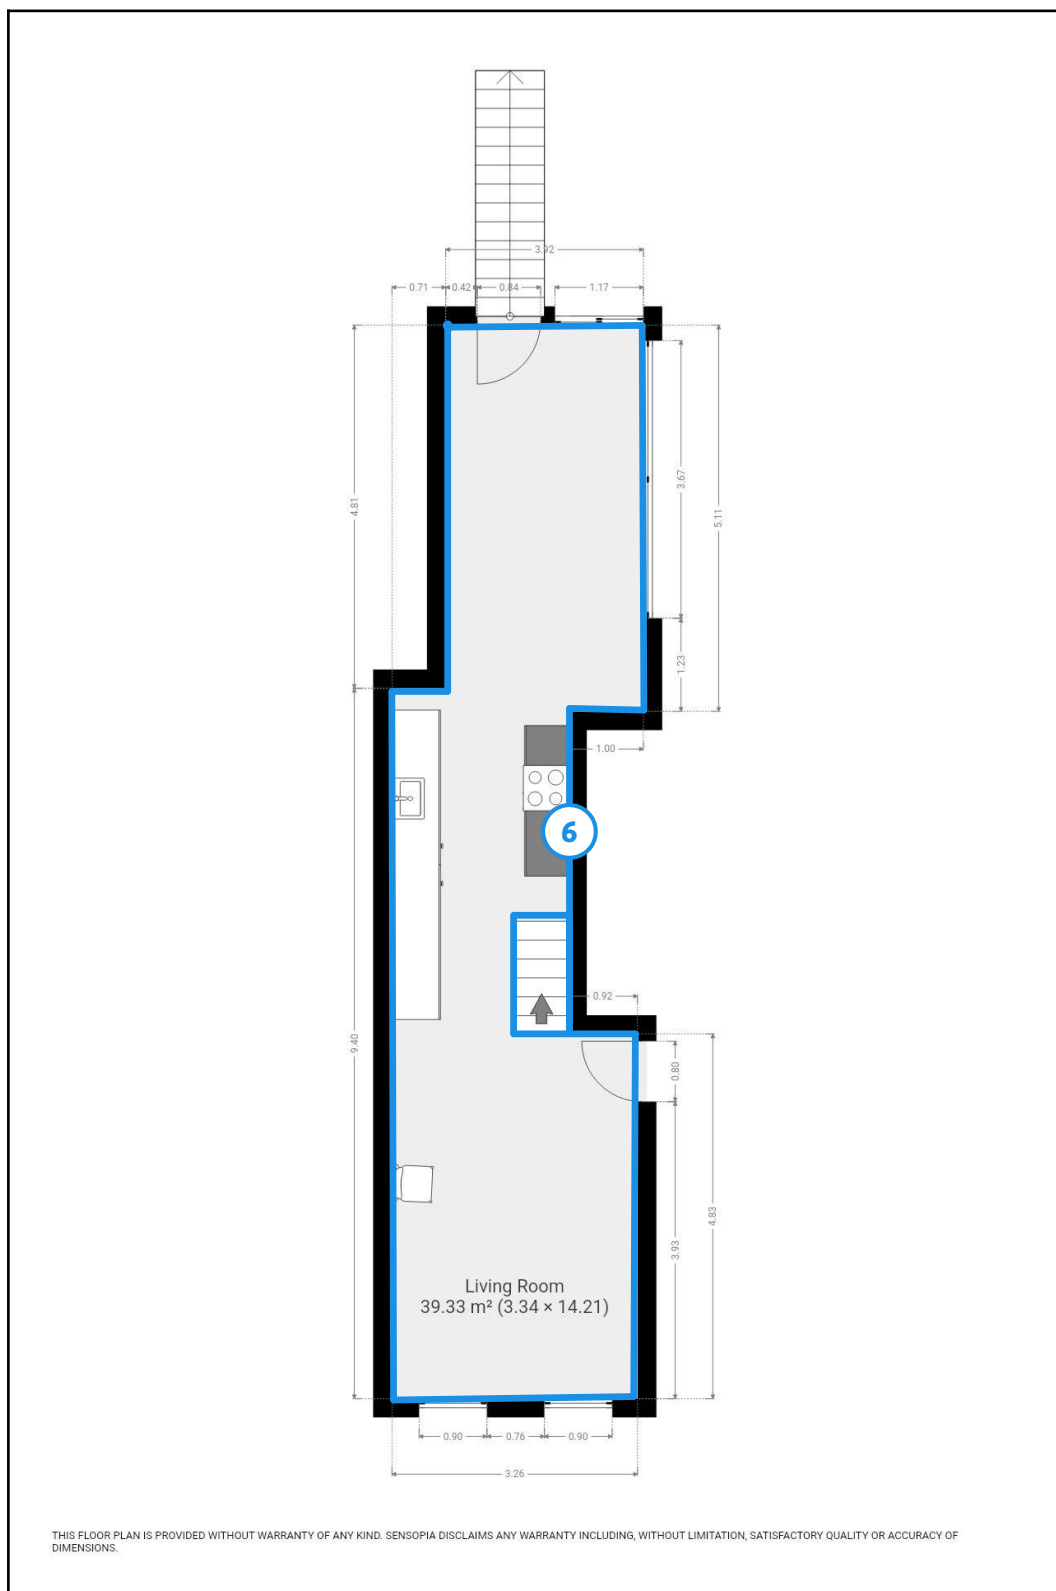
Plan 1.5: V1 Pleisterwerk wand

6. Pleisterwerk wand	Geen asbest	-
----------------------	-------------	---

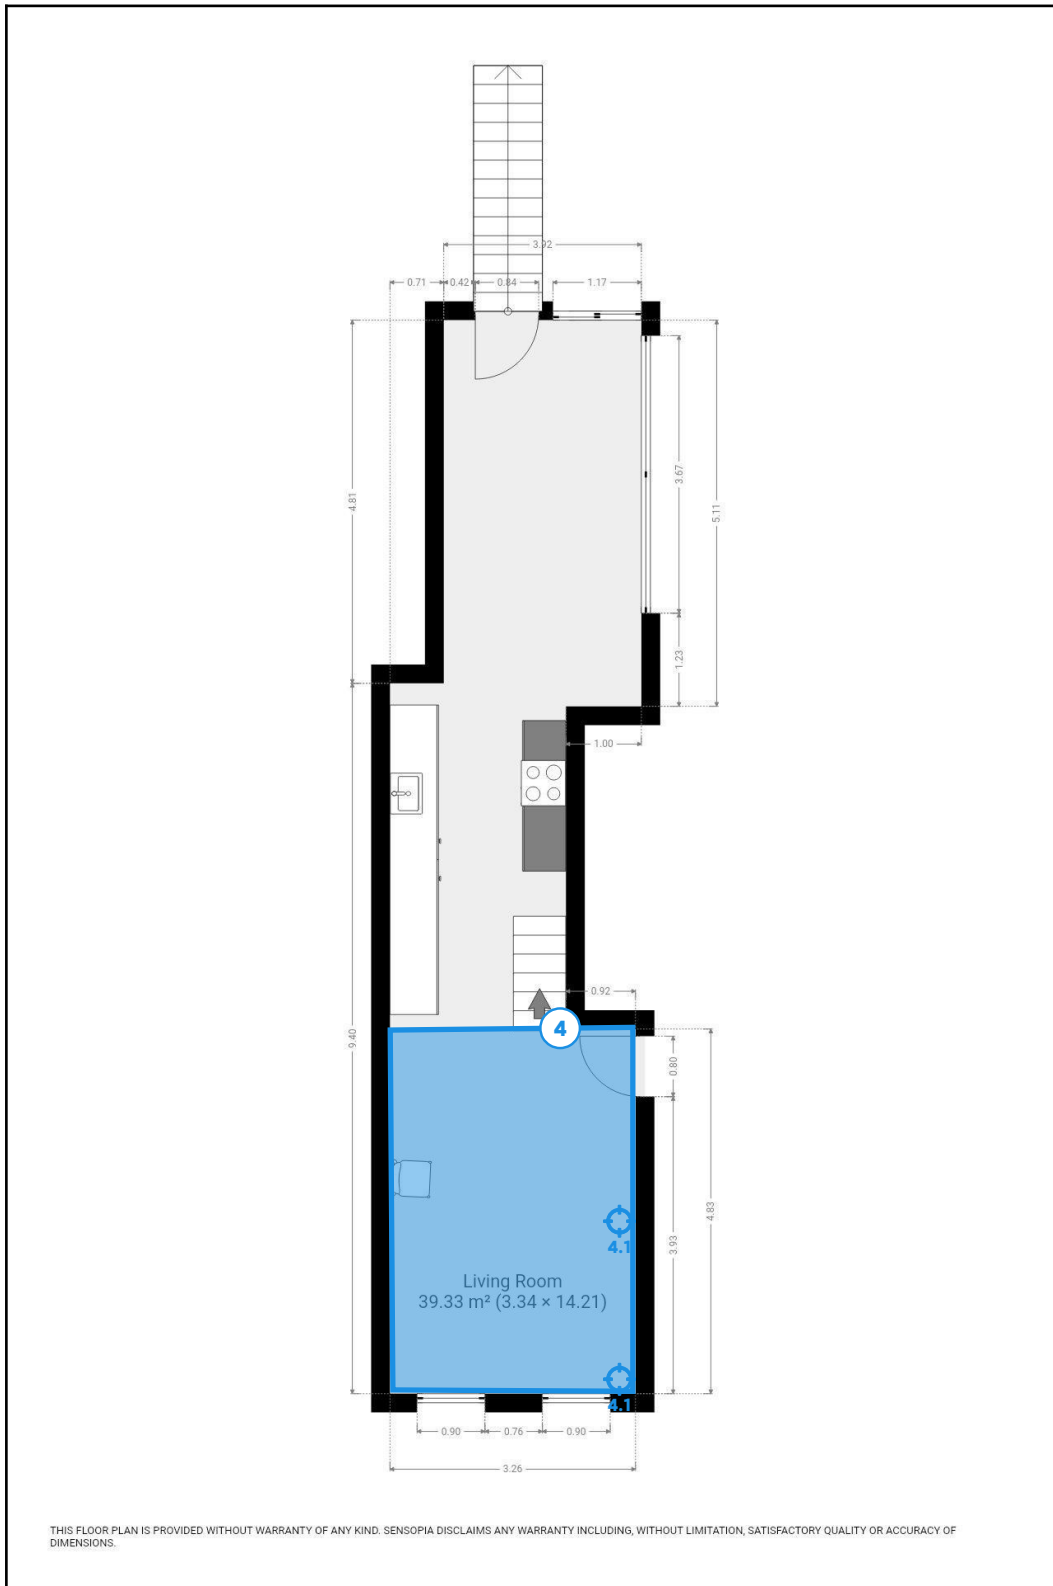
Plan 1.6: V1 Pleisterwerk plafond

4. Pleisterwerk plafond (Woonkamer)	Geen asbest	-
4.1 Code: Mm02	Mengmonster	-
