Asbestinventarisatetest

Herentalsebaan 6/101, 2140 Antwerpen

Attestnummer : 20260327-000448.000

Uitgegeven op : 27.03.2026

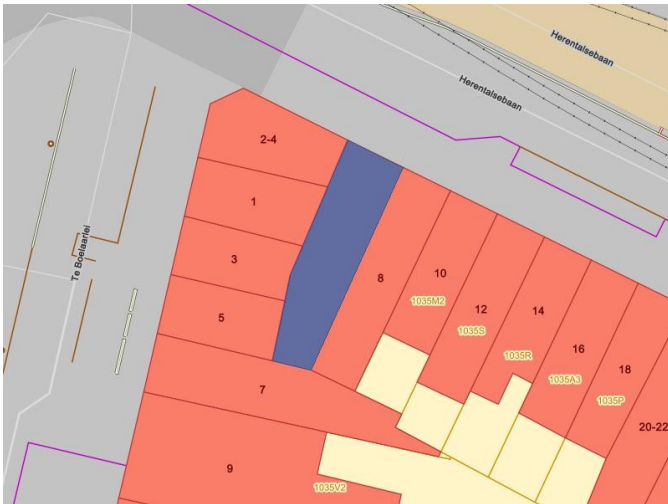
Zone 1: Appartement 1V

- 0 Asbestmaterialen
- 0 Beperkingen
- 0 Uitsluitingen
- 0 Roerende goederen
- 0 Puin, steenslag, (water)bodem
- 0 Adviezen
- 1 Geen asbest**

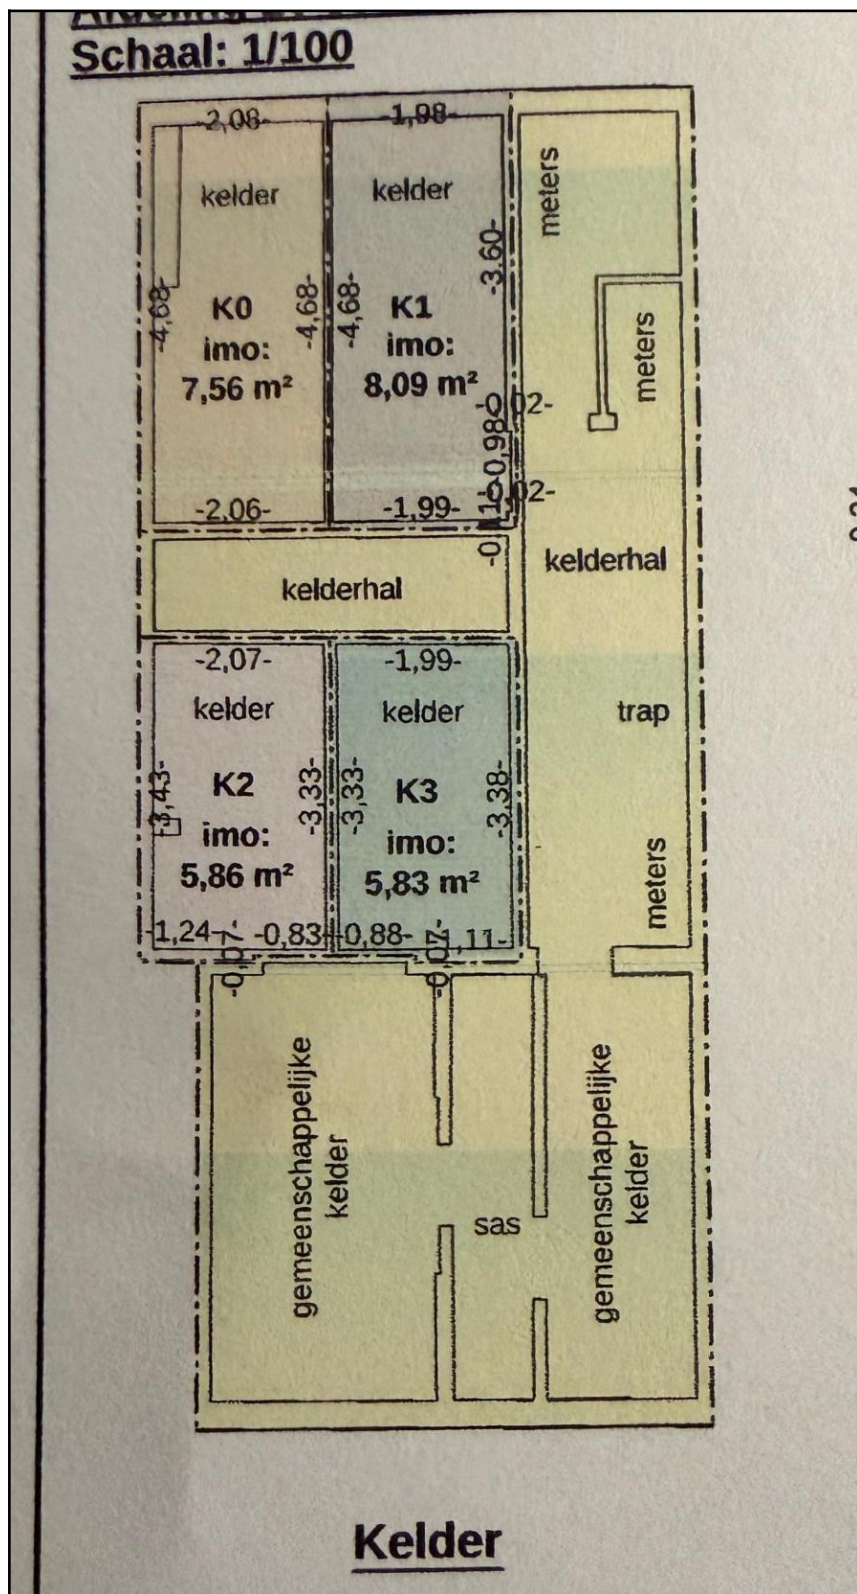
Plan 2.1: Kelder K1

Geen asbest
