# Asbestinventarisatetest

Zeearendstraat 20, 2100 Antwerpen

Attestnummer : 20250507-000180.001

## Niet-asbestveilig

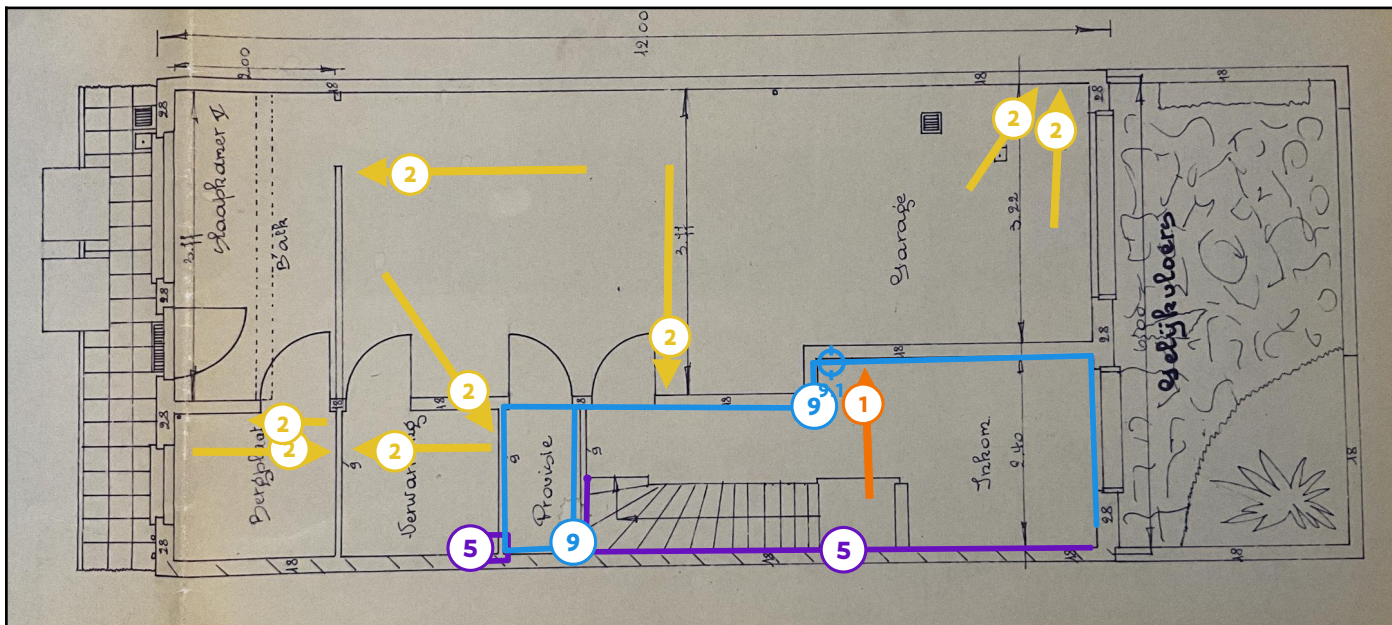
# Plan 1.1: GLVZ

Beschrijving	Type	Actie
1. Lede Radiator	Asbestmateriaal	<b>Verwijderen</b>
2. Bakelit elektrische schakelmateriaal en lichtpunten	Asbestmateriaal	<b>Zorgvuldig beheren</b>
5. Valse wanden,	Advies	-
9. Pleisterwerk muren	Geen asbest	-
9.1 Code: 1	Mengmonster	-

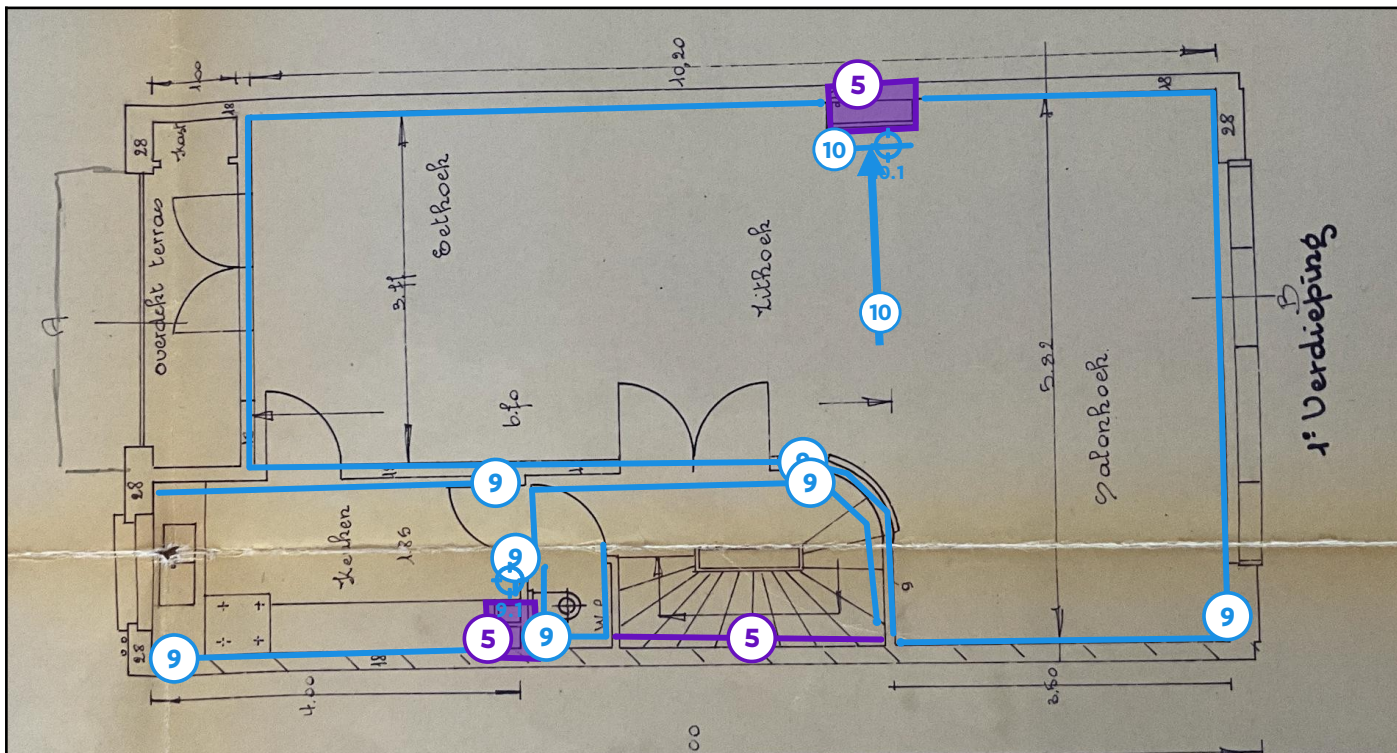
## Plan 1.4: V1 ZZ

Beschrijving	Type	Actie
5. Valse wanden,	Advies	-
9. Pleisterwerk muren	Geen asbest	-
9.1 Code: 1	Mengmonster	-
10. Kachelkoord	Geen asbest	-
10.1 Code: 4	Puntmonster	-

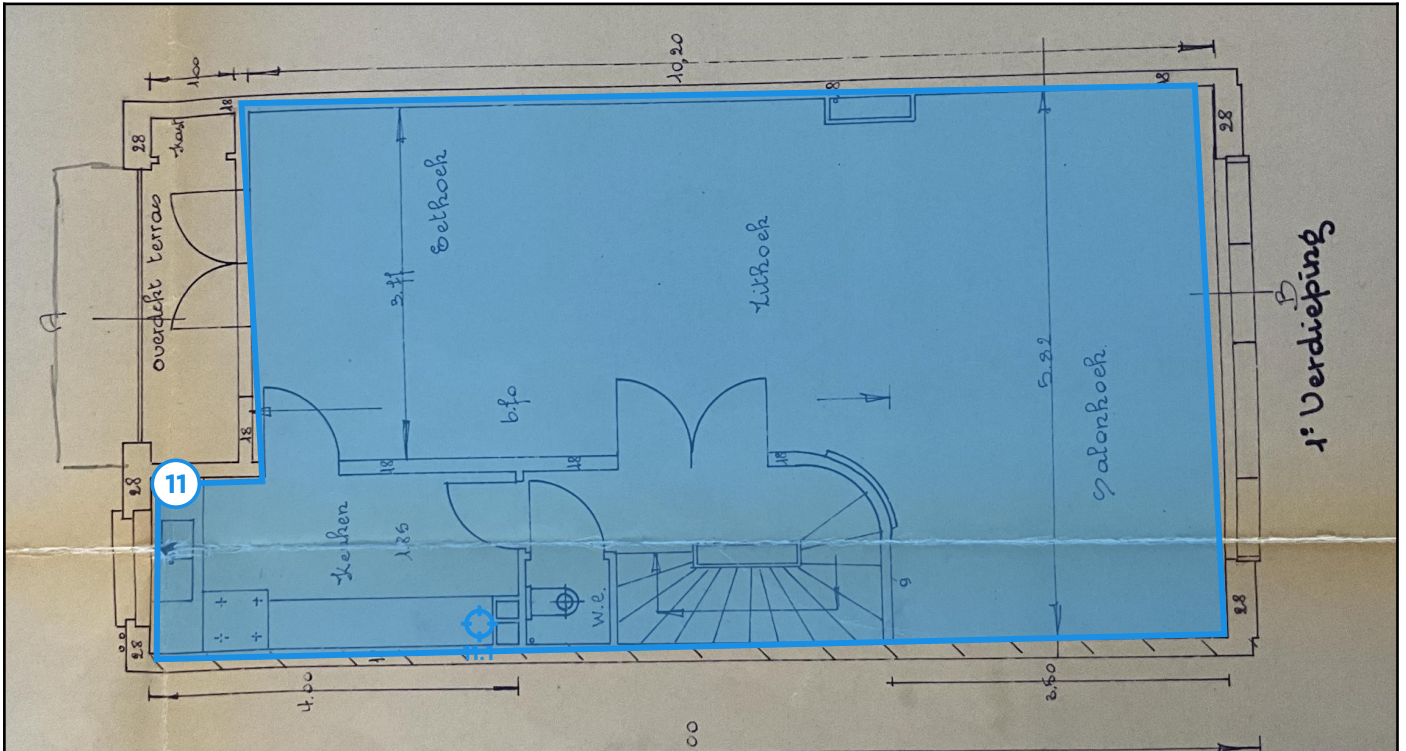
## Plan 1.5: V1 ZZ

Beschrijving	Type	Actie
11. Pleisterwerk plafond	Geen asbest	-
11.1 Code: 2	Mengmonster	-

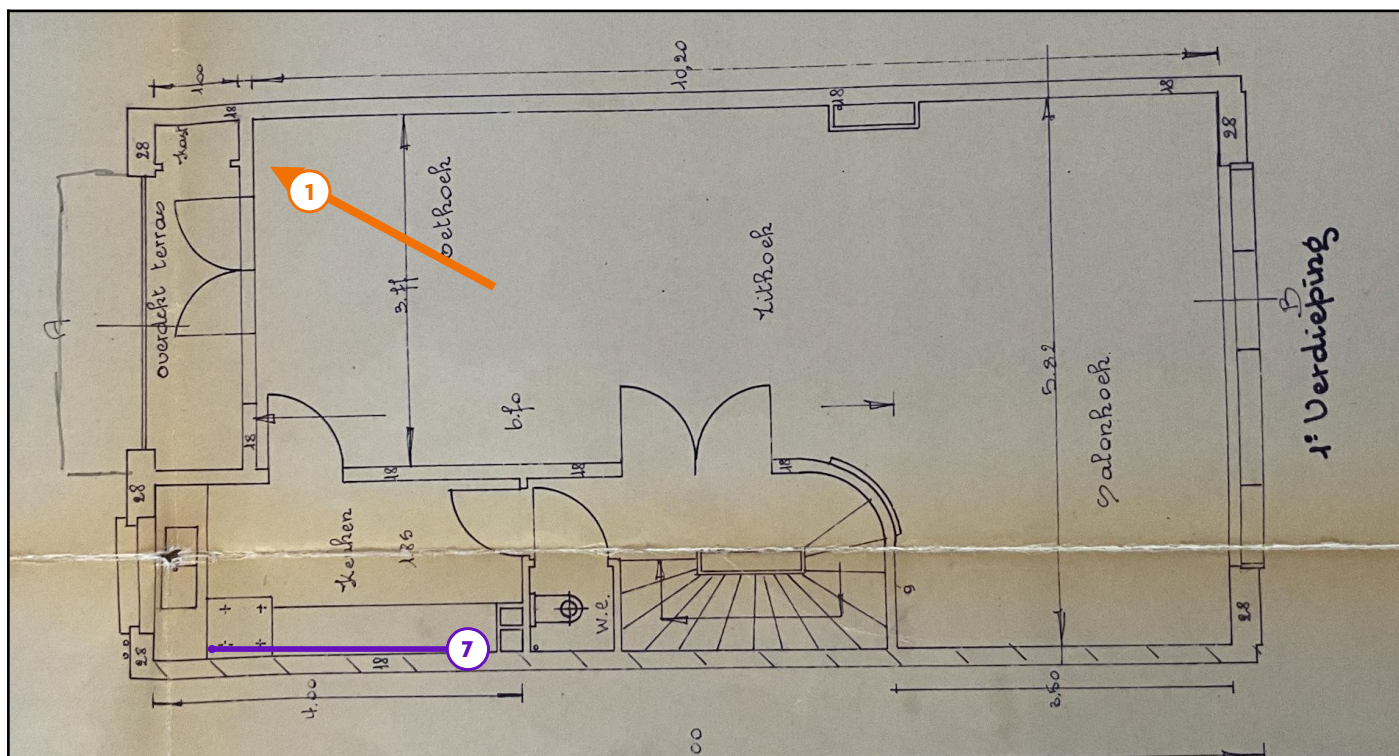
## Plan 1.6: V1 ZZ

Beschrijving	Type	Actie
1. Lede Radiator	Asbestmateriaal	<a href="#">Verwijderen</a>
7. muurtegels goede toestand	Advies	-

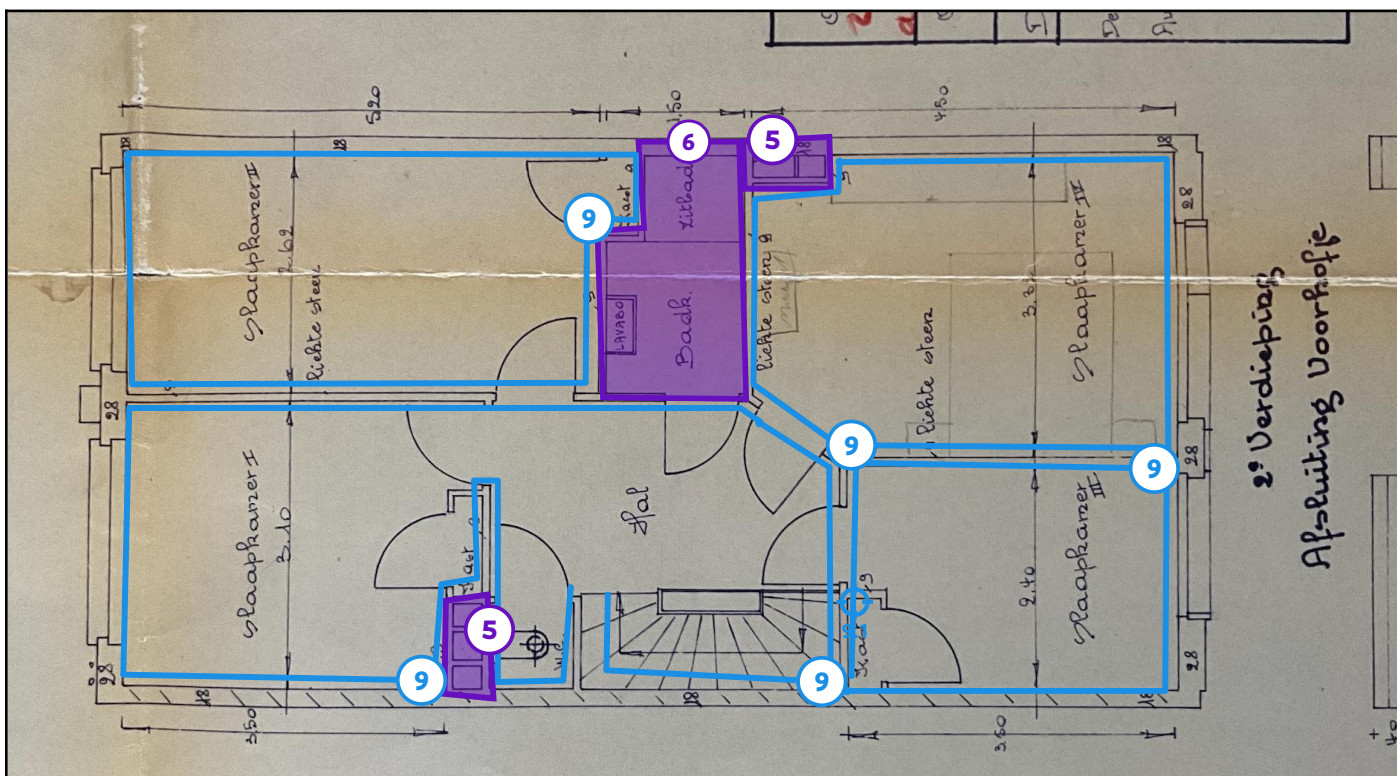
## Plan 1.8: V2ZZ

Beschrijving	Type	Actie
5. Valse wanden,	Advies	-
6. Valse plafonds	Advies	-
9. Pleisterwerk muren	Geen asbest	-
9.1 Code: 1	Mengmonster	-

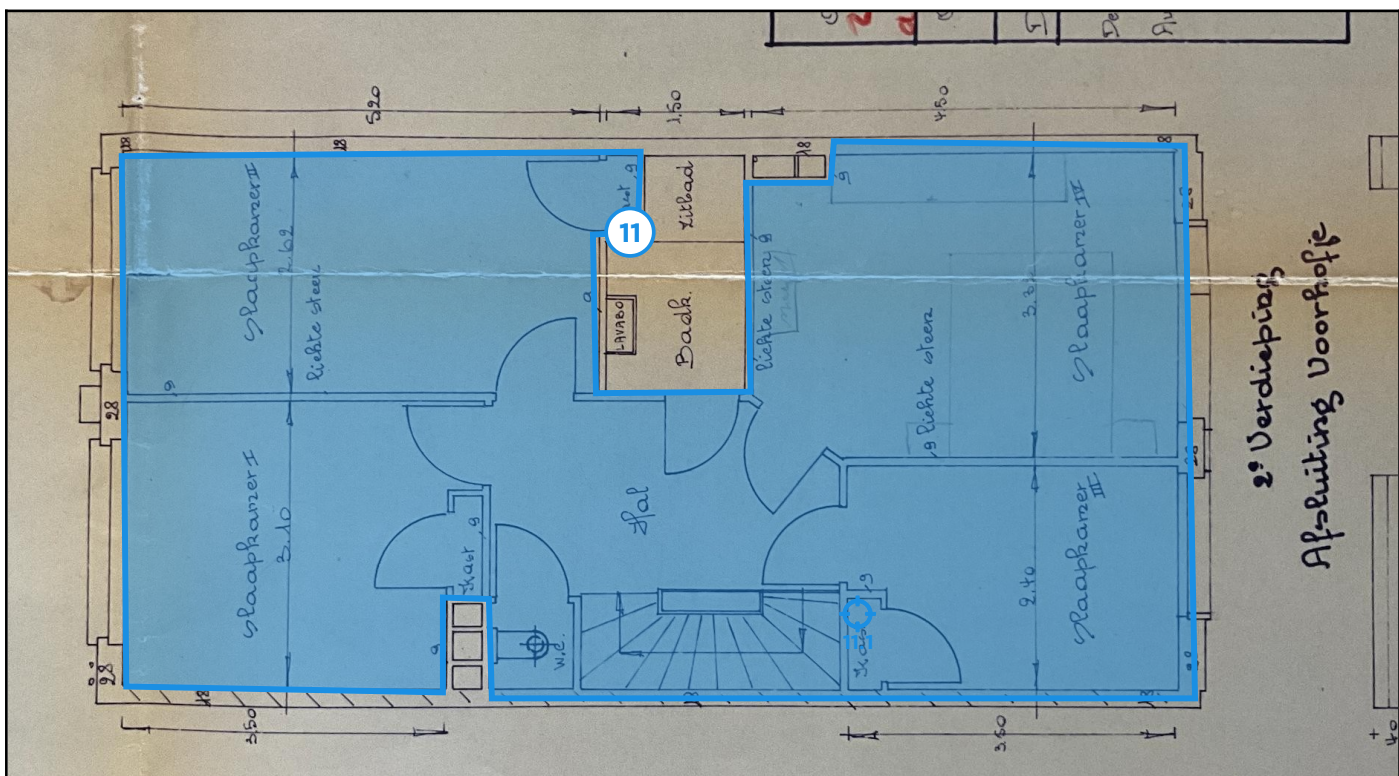
# Plan 1.9: V2ZZ

Beschrijving	Type	Actie
11. Pleisterwerk plafond	Geen asbest	-
11.1 Code: 2	Mengmonster	-

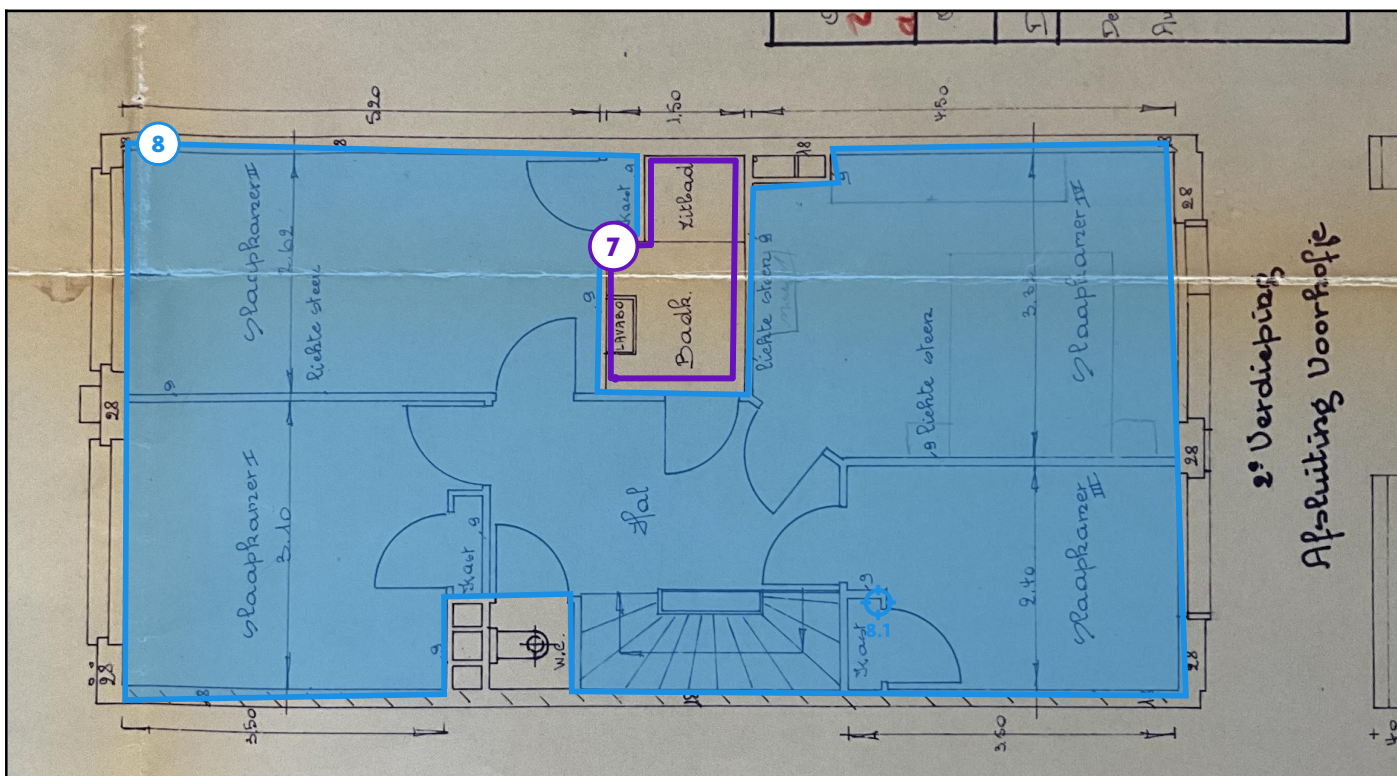
## Plan 1.10: V2ZZ

Beschrijving	Type	Actie
7. muurtegels goede toestand	Advies	-
8. Vloerzeil	Geen asbest	-
8.1 Code: 3	Puntmonster	-

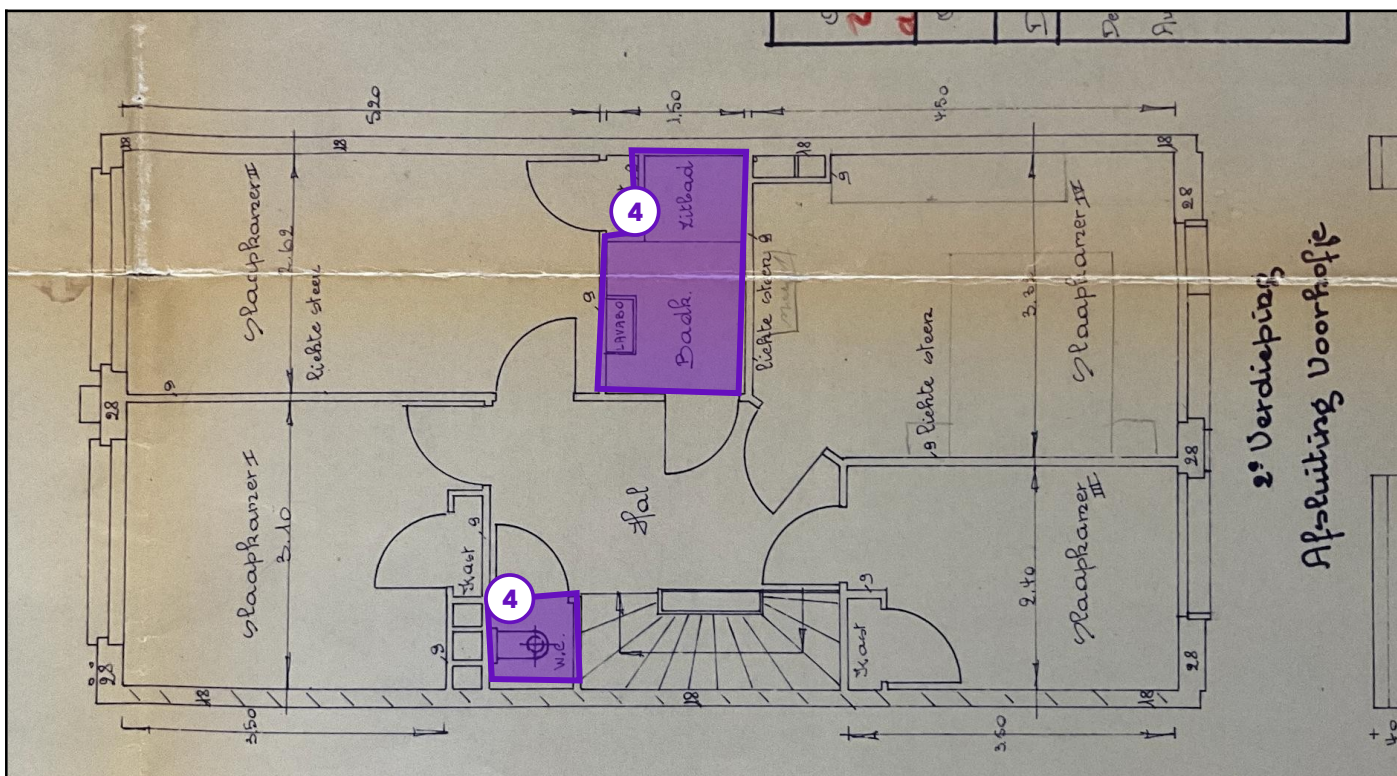
## Plan 1.11: V2ZZ

Beschrijving	Type	Actie
4. Vloertegels goede toestand.	Advies	-

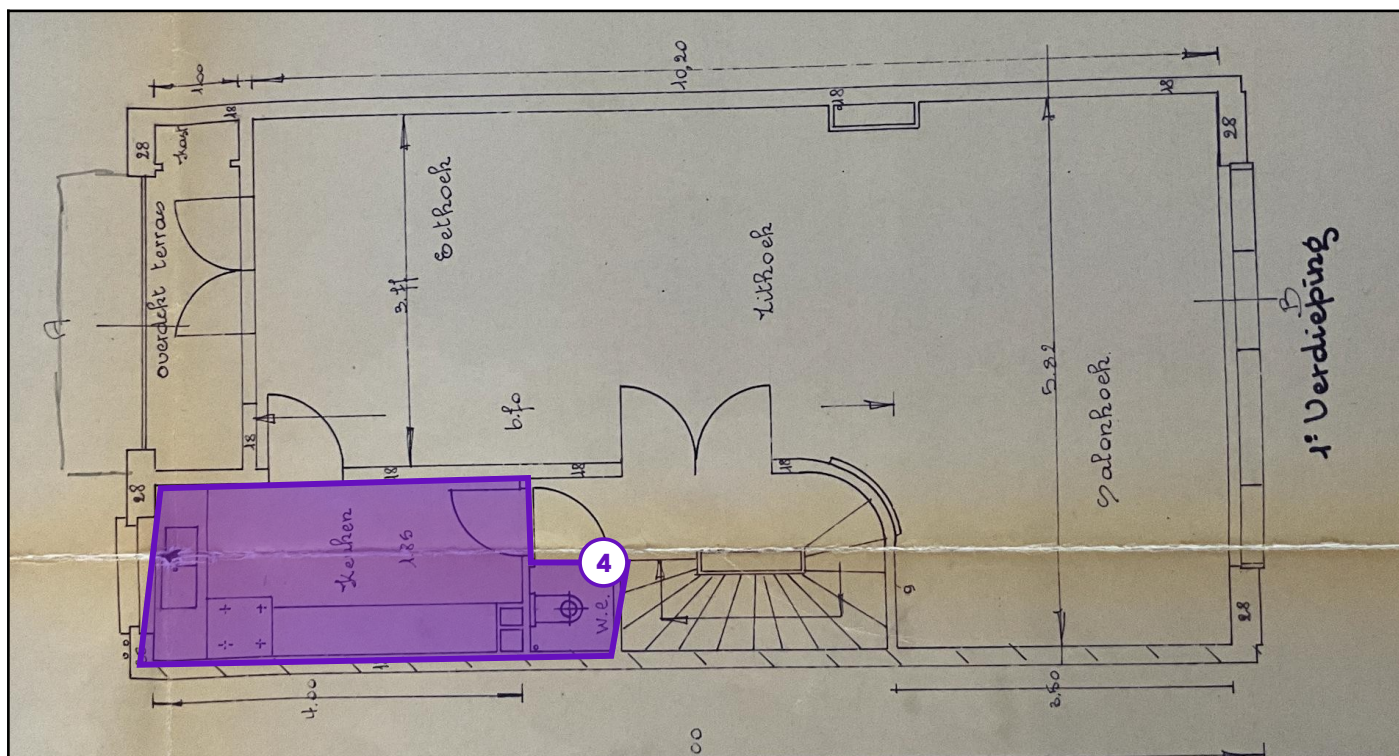
## Plan 1.12: V1 ZZ

Beschrijving	Type	Actie
4. Vloertegels goede toestand.	Advies	-

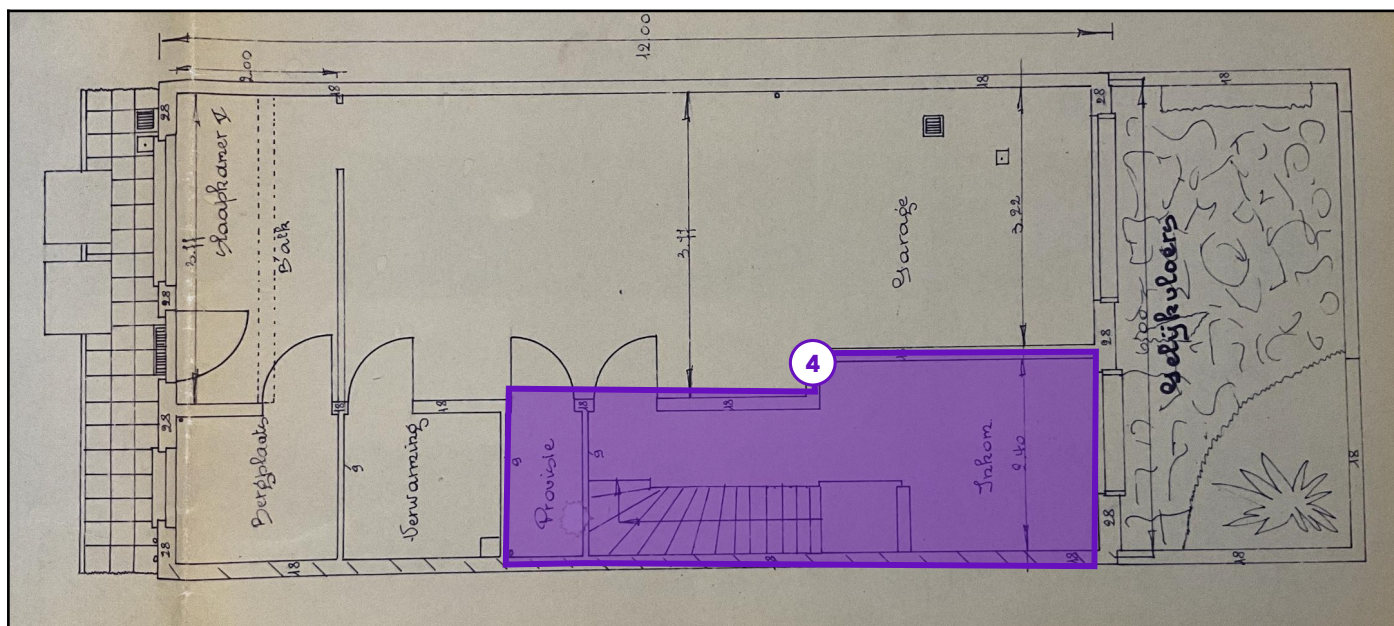
## Plan 1.13: GLVZ

Beschrijving	Type	Actie
4. Vloertegels goede toestand.	Advies	-
