Asbestinventarisatetest

Te Couwelaarlei 101/23, 2100 Antwerpen

Attestnummer : 20250830-000065.000

Uitgegeven op : 30.08.2025

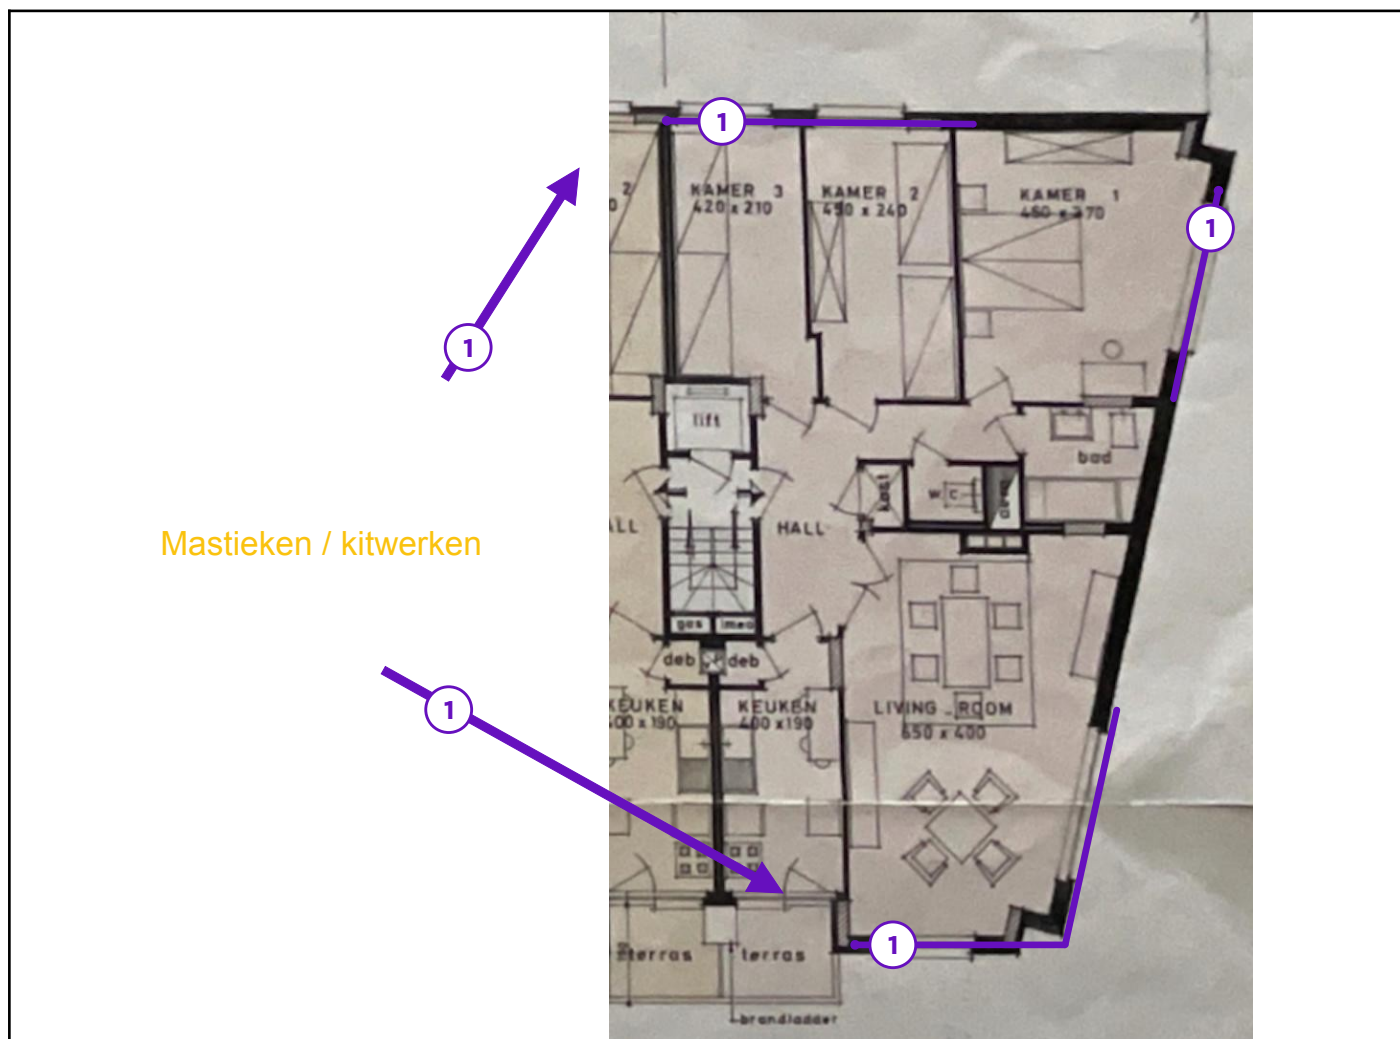
Plan 1.3: Mastieken/ kitwerken

Beschrijving	Type	Actie
1. Mastieken / kitwerken	Advies	-

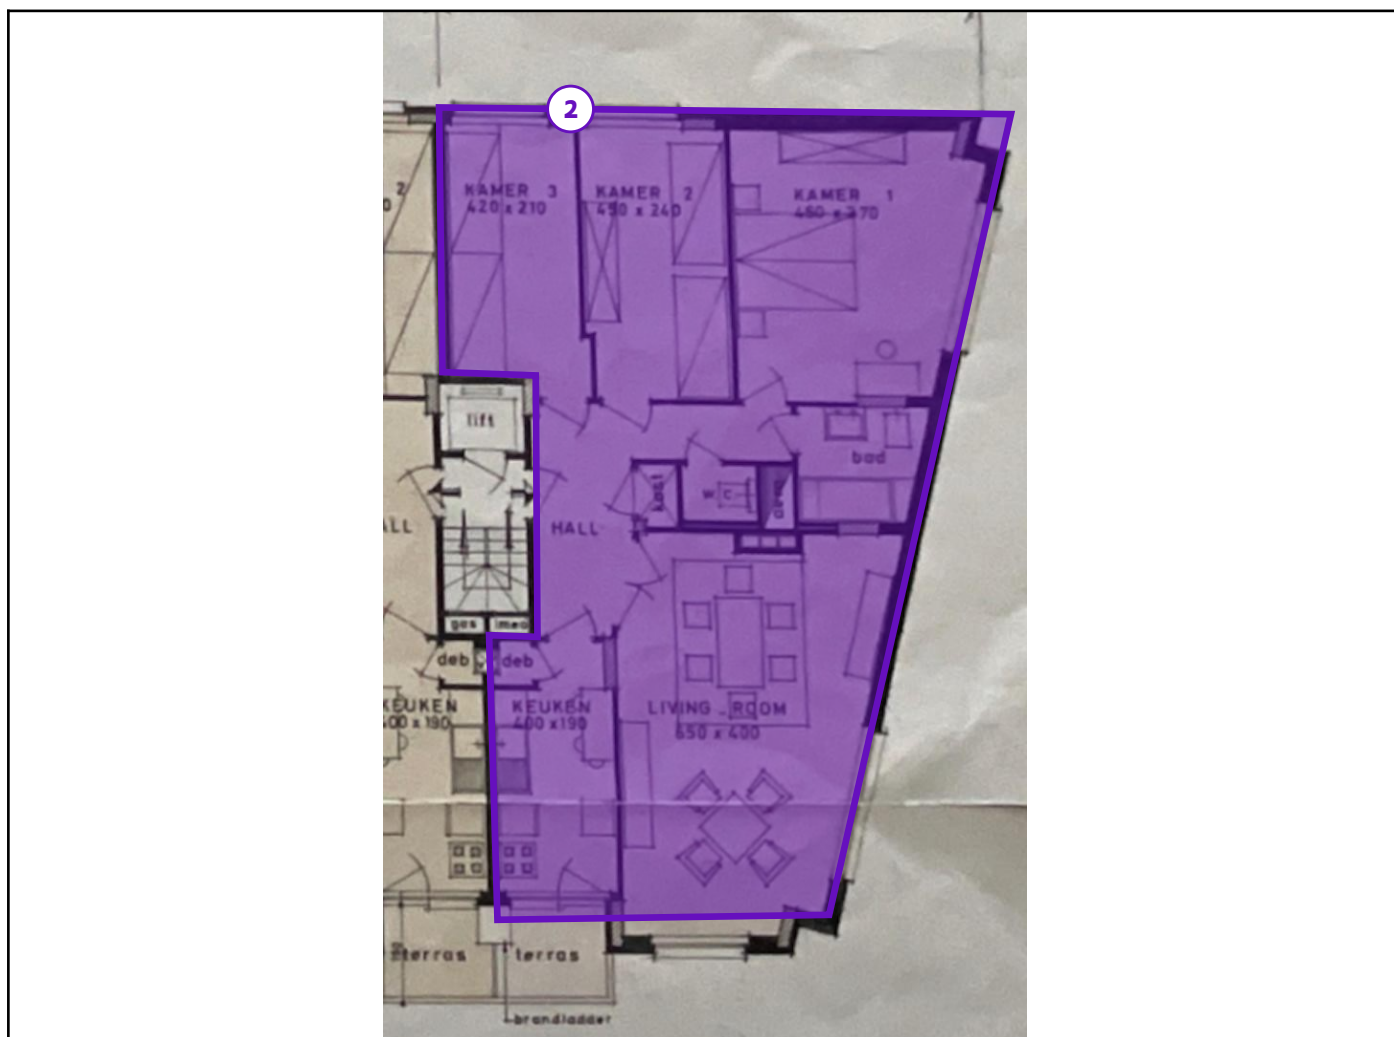
Plan 1.4: Mastieken/ kitwerken kopie

Beschrijving	Type	Actie
2. Mogelijks ondervloeren / restanten oude lijmlagen	Advies	-
