Asbestinventarisatietest

Driekoningenstraat 47, 2600 Antwerpen

Attestnummer : 20250411-000285.000

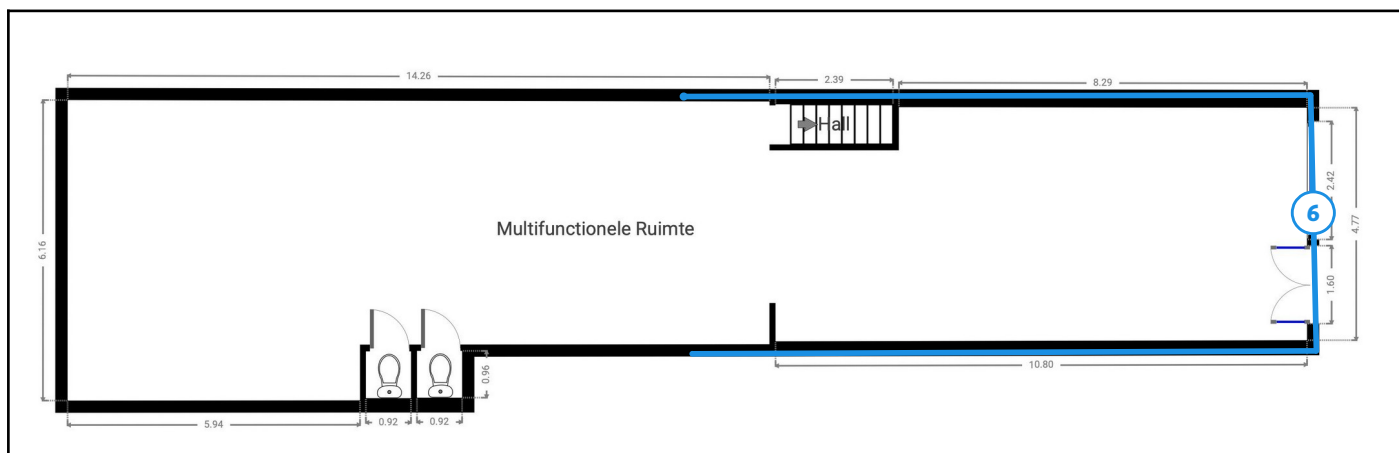
Plan 1.2: Gelijkvloers pleisterwerk wanden

Beschrijving	Type	Actie
6. Pleisterwerk wanden	Geen asbest	-

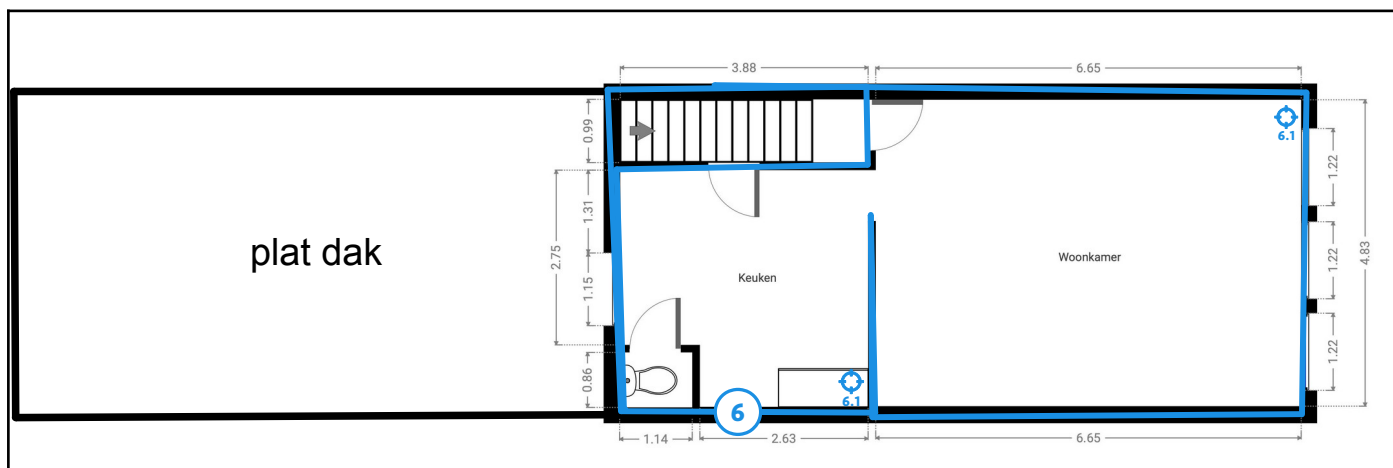
Plan 1.3: Eerste verdieping pleisterwerk wanden

Beschrijving	Type	Actie
6. Pleisterwerk wanden	Geen asbest	-
6.1 Code: Mmo1	Mengmonster	-

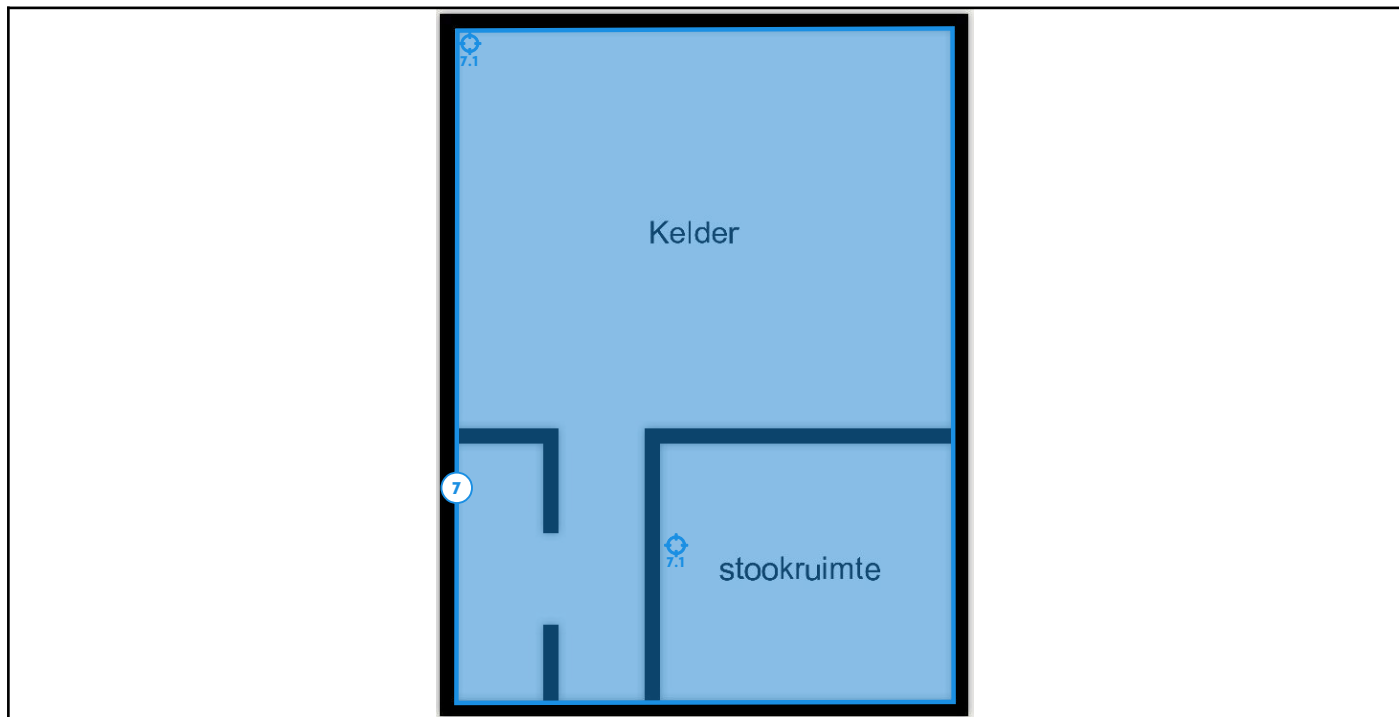
Plan 1.4: Kelder pleisterwerk plafond

Beschrijving	Type	Actie
7. Pleisterwerk plafond	Geen asbest	-
7.1 Code: Mmo4	Mengmonster	-

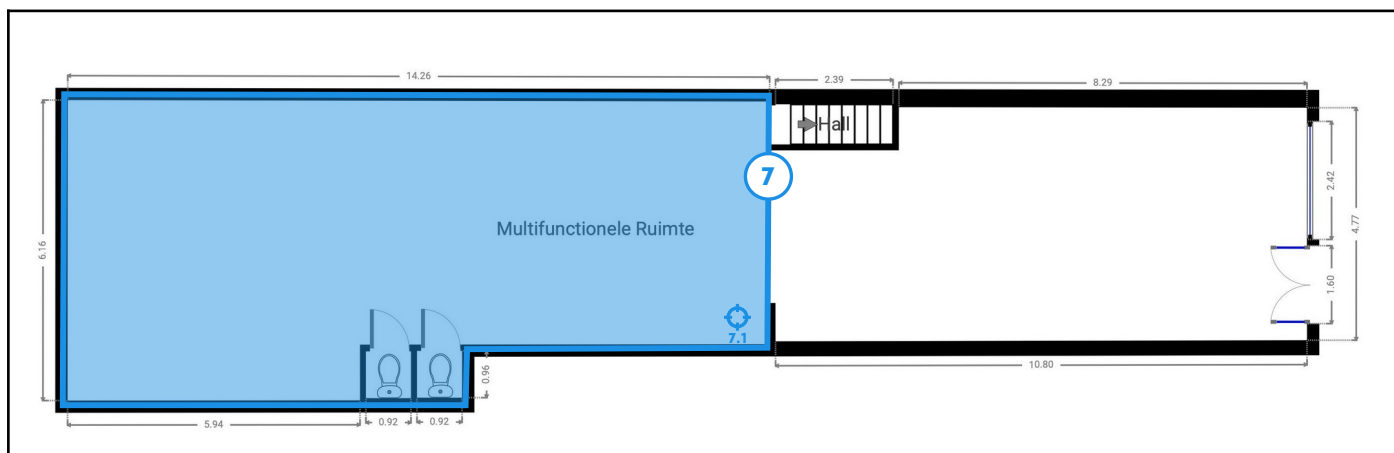
Plan 1.5: Gelijkvloers pleisterwerk plafond

Beschrijving	Type	Actie
7. Pleisterwerk plafond	Geen asbest	-
7.1 Code: Mmo4	Mengmonster	-

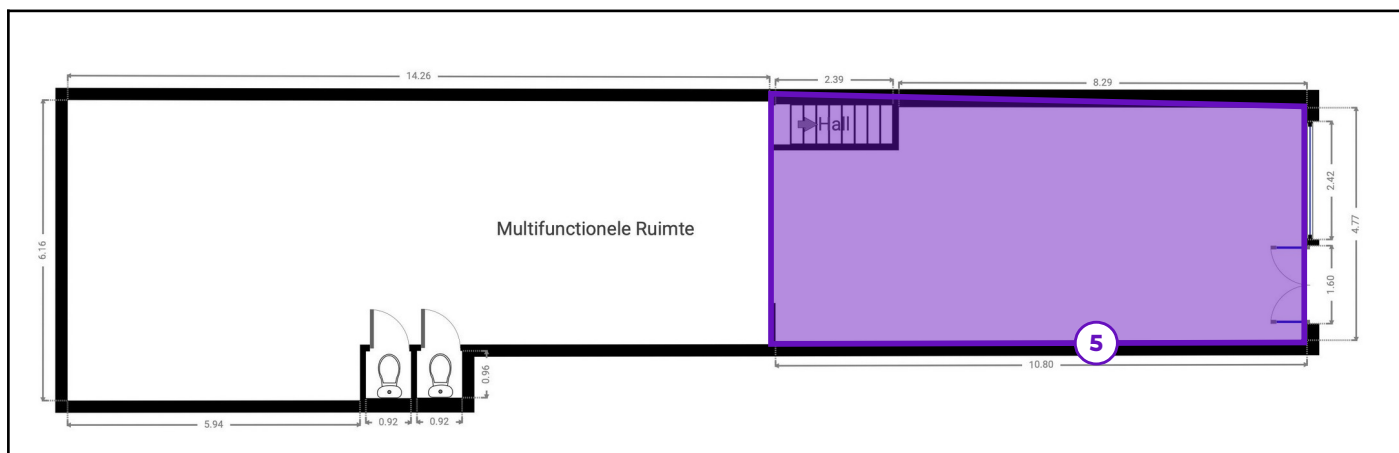
Plan 1.7: Gelijkvloers tegellijm

Beschrijving	Type	Actie
5. Tegellijm	Advies	-

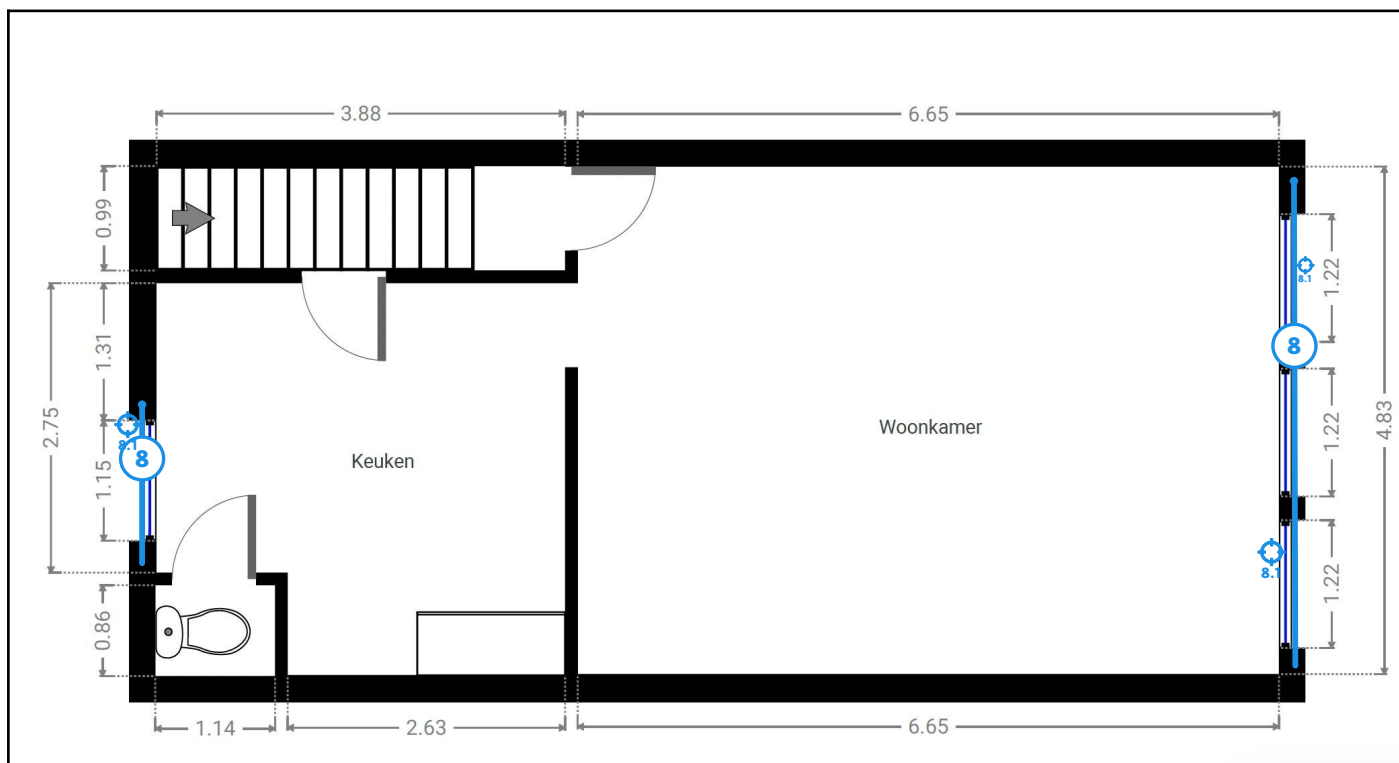
Plan 1.9: Stopverf

Beschrijving	Type	Actie
8. Stopverf	Geen asbest	-
8.1 Code: Mmo3	Mengmonster	-
