Asbestinventarisatetest

Guldensporenstraat 26, 2140 Antwerpen

Attestnummer : 20250130-000057.000

Uitgegeven op : 30.01.2025

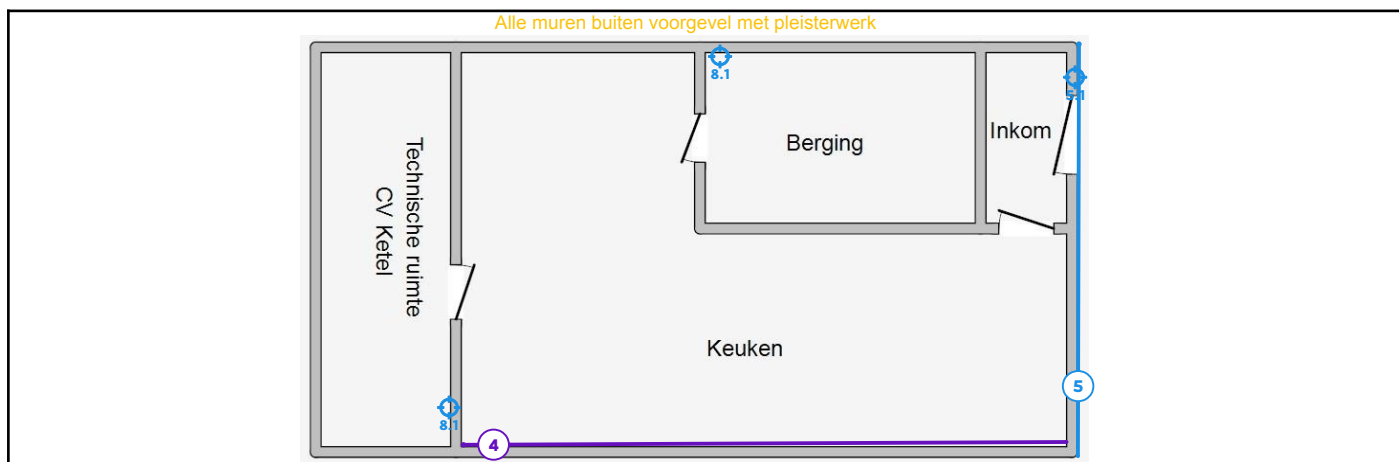
Plan 1.1: 0 en -1 verdieping

Beschrijving	Type	Actie
4. Tegellijm tegels BDKM en keuken	Advies	-
5. M04 - Crepi Buitengevel	Geen asbest	-
5.1 Code: M04	Mengmonster	-
8. M01 - Pleisterwerk Muren zonder plafond	Geen asbest	-
8.1 Code: M01	Mengmonster	-

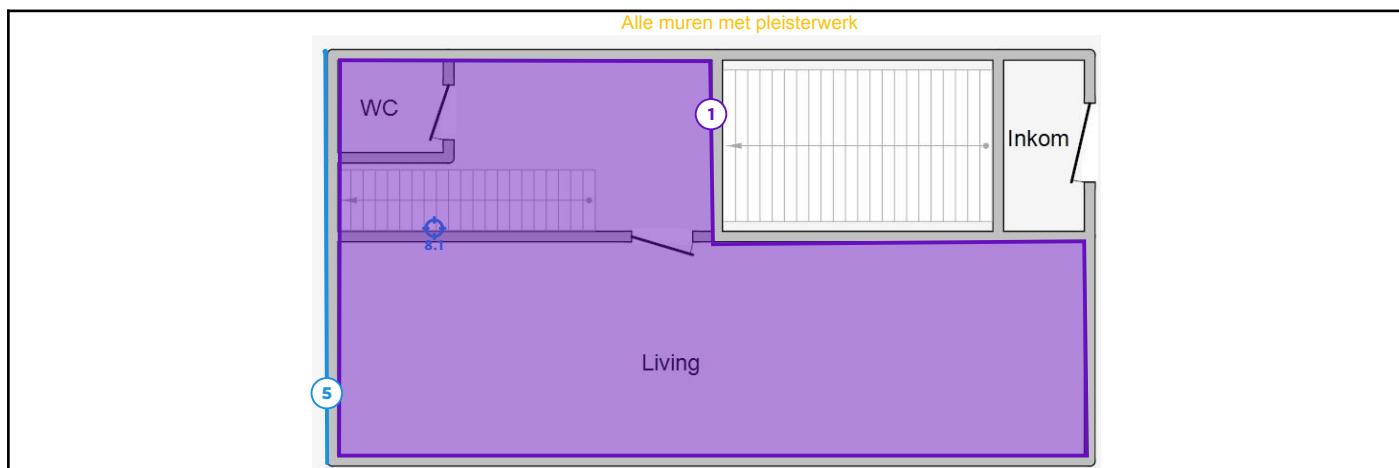
Plan 1.2: +1 verdieping

Beschrijving	Type	Actie
1. Vloerbedekking	Advies	-
5. M04 - Crepi Buitengevel	Geen asbest	-
8. M01 - Pleisterwerk Muren zonder plafond	Geen asbest	-
8.1 Code: M01	Mengmonster	-

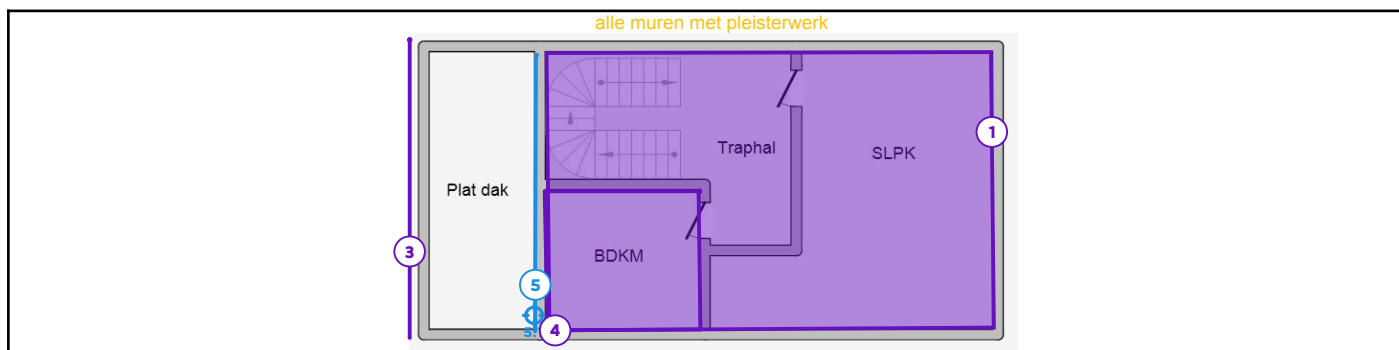
Plan 1.3: +2 verdieping

Beschrijving	Type	Actie
1. Vloerbedekking	Advies	-
3. Leien achtergevel burens	Advies	-
4. Tegellijm tegels BDKM en keuken	Advies	-
5. M04 - Crepi Buitengevel	Geen asbest	-
5.1 Code: M04	Mengmonster	-
8. M01 - Pleisterwerk Muren zonder plafond	Geen asbest	-

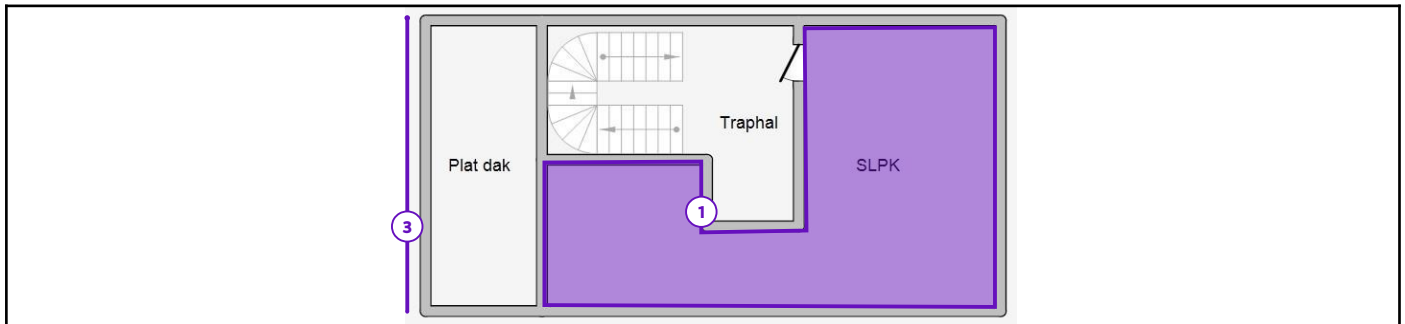
Plan 1.4: +3 verdieping

Beschrijving	Type	Actie
1. Vloerbedekking	Advies	-
3. Leien achtergevel burens	Advies	-

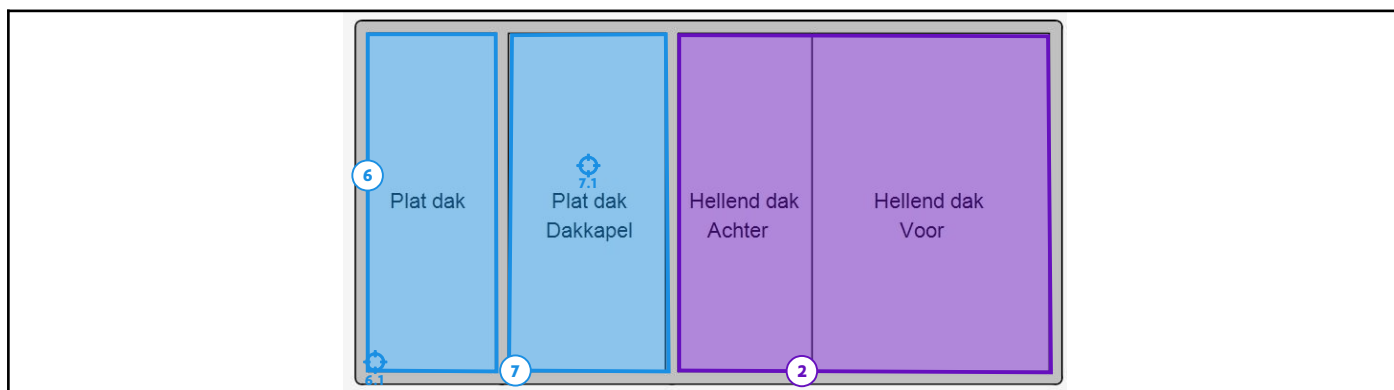
Plan 1.5: Dakplan

Beschrijving	Type	Actie
2. Onderdak van het hellende dak	Advies	-
6. M03 - Roofing Plat Dak GLV	Geen asbest	-
6.1 Code: M03	Puntmonster	-
7. M02 - Roofing Plat Dak Dakkapel	Geen asbest	-
7.1 Code: M02	Puntmonster	-
