# Asbestinventarisatetest

Herentalsebaan 6/001, 2140 Antwerpen

Attestnummer : 20260327-000454.000

Uitgegeven op : 27.03.2026

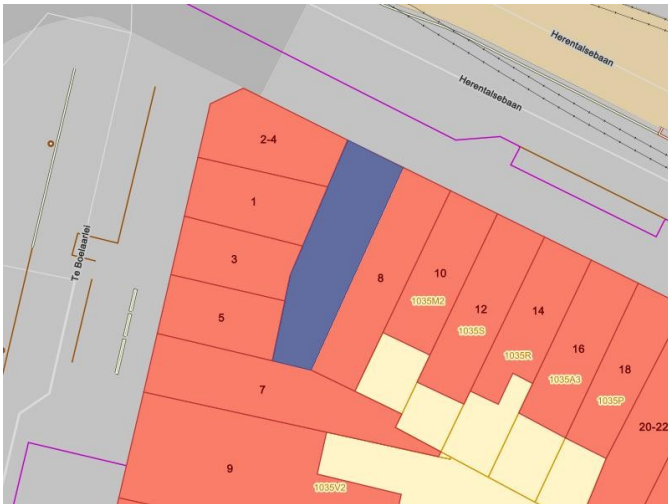
# Zone 1: Appartement gvl

- 0 Asbestmaterialen
- 0 Beperkingen
- 0 Uitsluitingen
- 0 Roerende goederen
- 0 Puin, steenslag, (water)bodem
- 0 Adviezen
- 1 Geen asbest**
