# Asbestinventarisatattest

Helenalei 24A/027, 2018 Antwerpen

Attestnummer : 20260601-000056.000

**Asbestveilig** (maar niet asbestvrij)

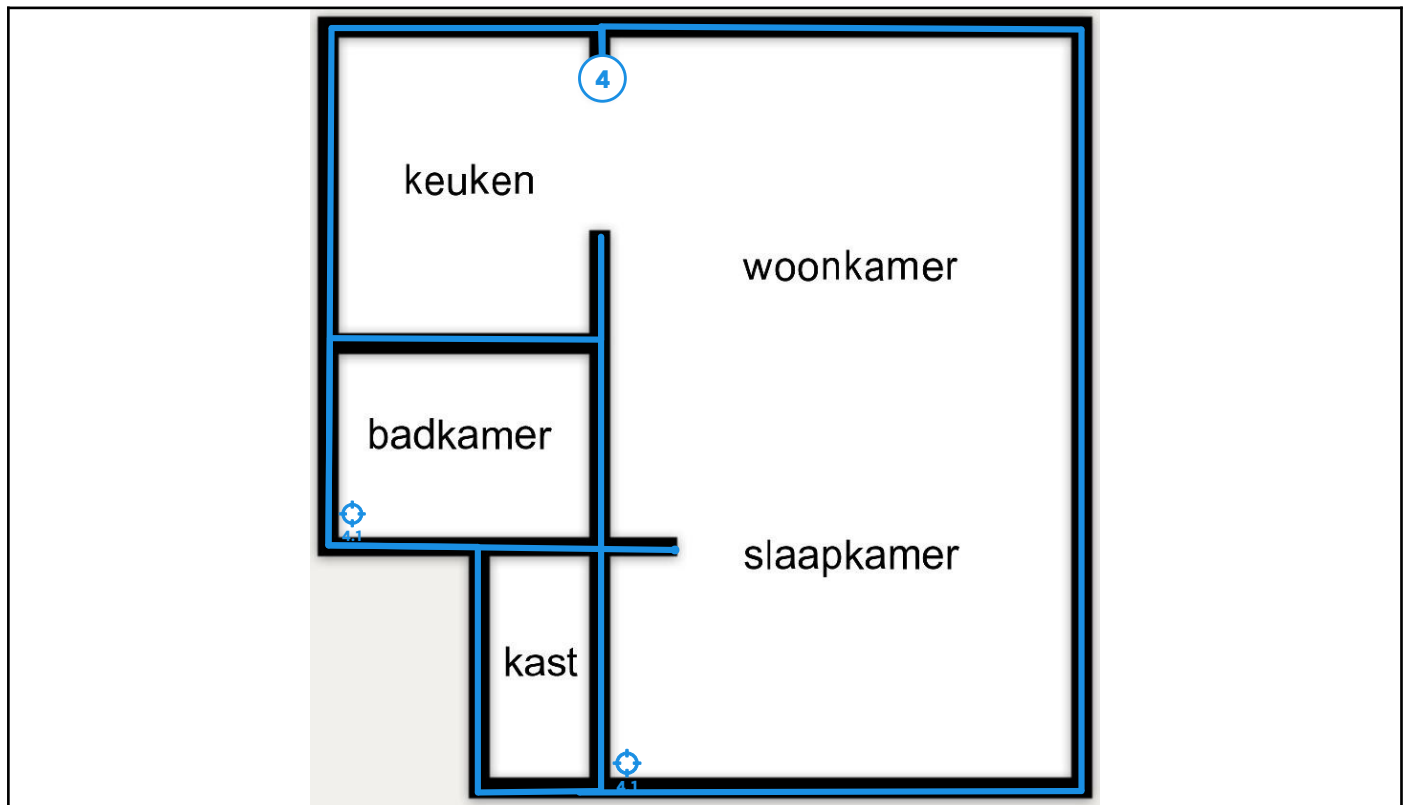
## Plan 1.1: V+2 pleisterwerk wanden

| Beschrijving | Type | Actie |
|---|---|---|
| 4.1 Code: MM01 | Mengmonster | - |
