# Asbestinventarisatetest

Frankrijklei 100/901, 2000 Antwerpen

Attestnummer : 20250424-000149.000

Uitgegeven op : 24.04.2025

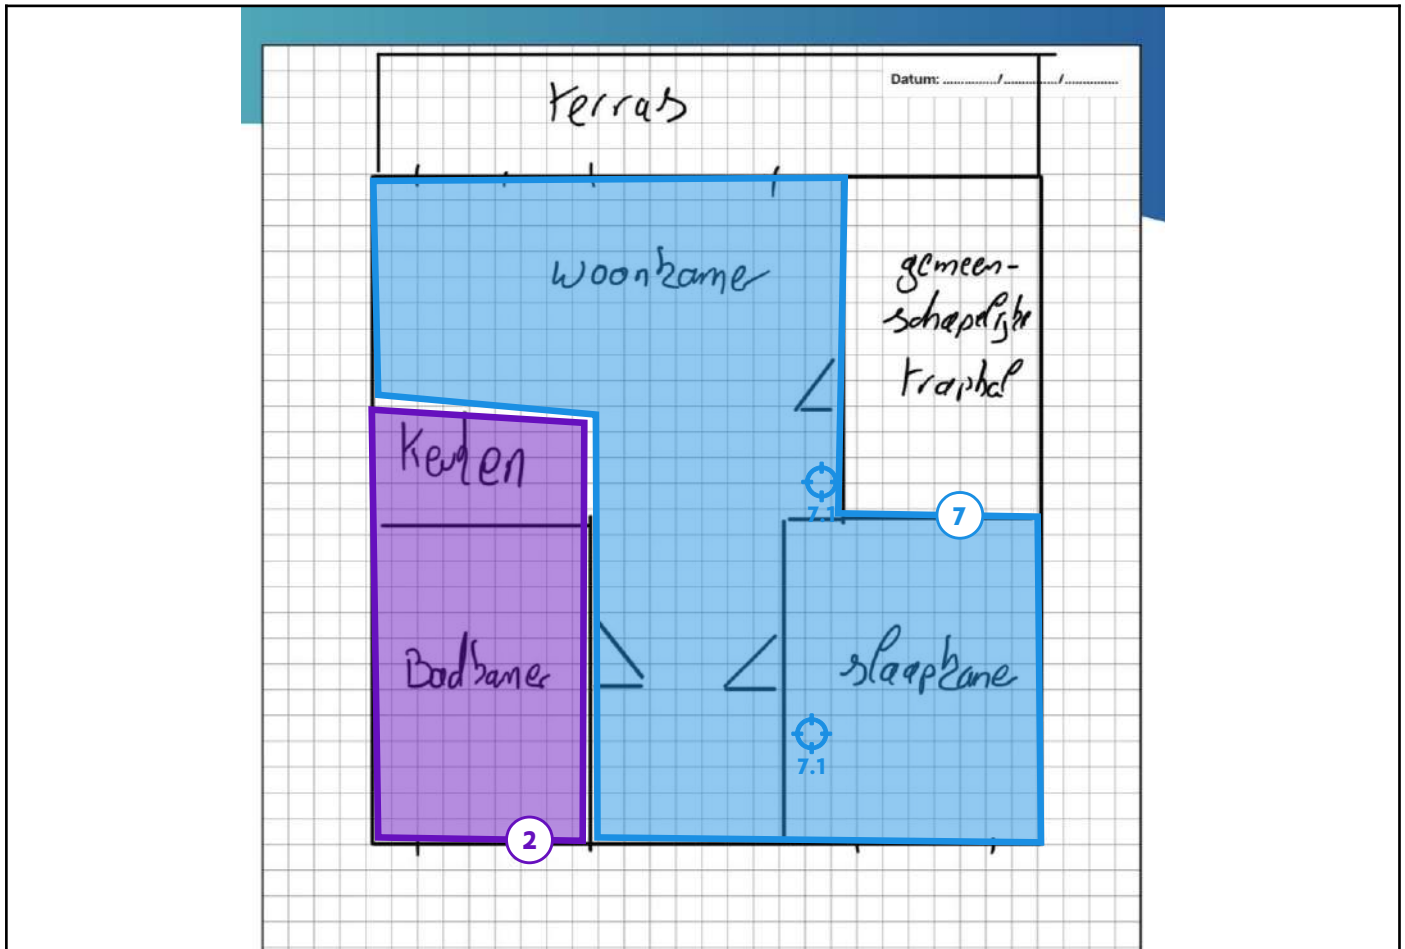
## Plan 1.2: Appartement

Beschrijving	Type	Actie
2. Plafondafwerking in gipskarton	Advies	-
7. Pleisterwerk plafonds	Geen asbest	-
7.1 Code: M02	Mengmonster	-

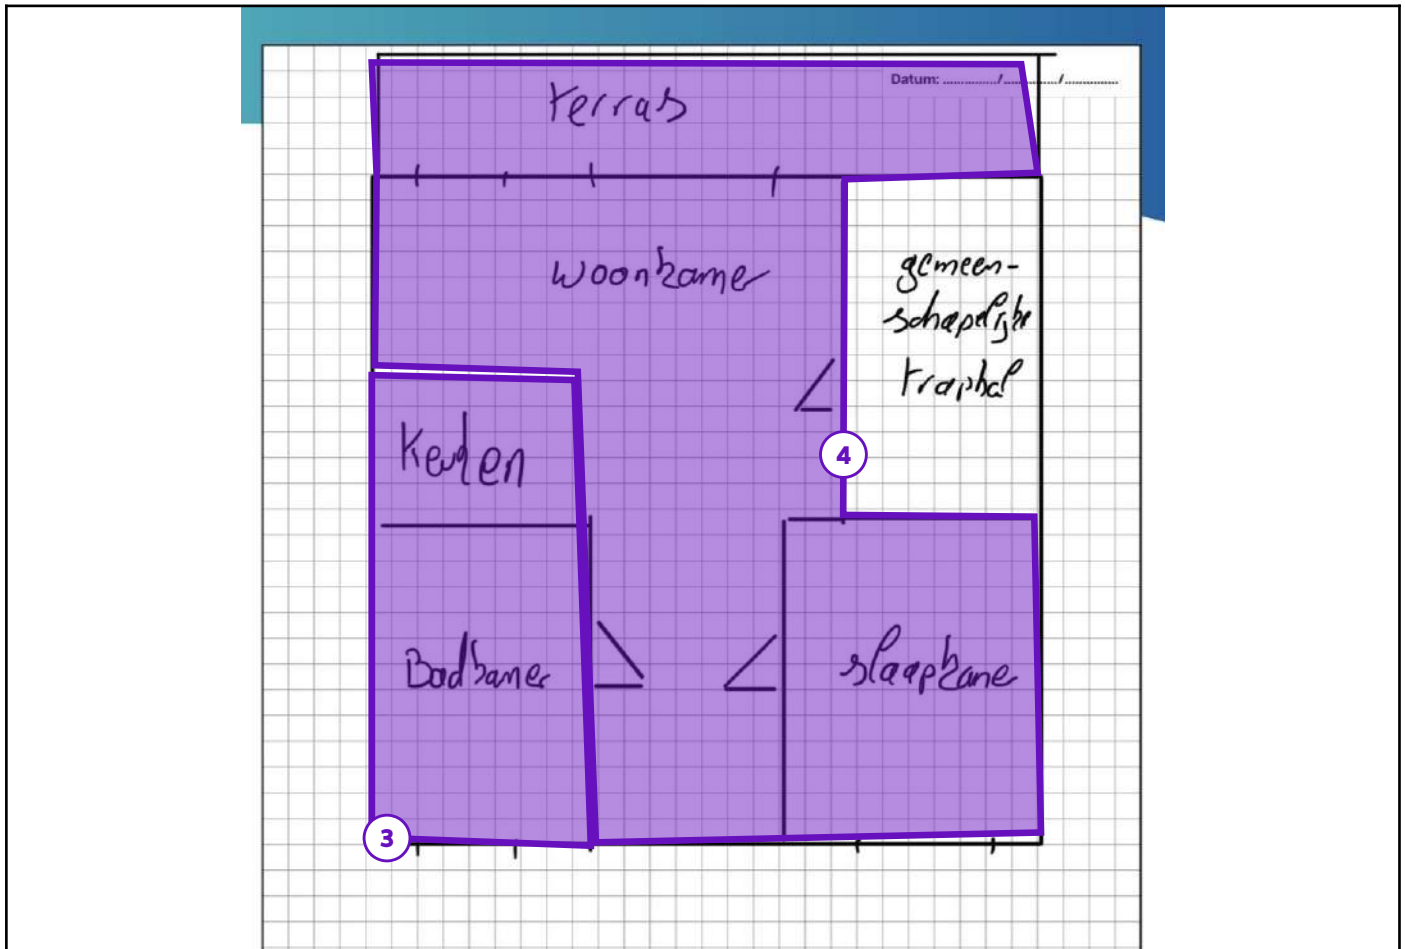
## Plan 1.3: Appartement

Beschrijving	Type	Actie
3. Tegellijn onder vloertegels	Advies	-
4. Vloerbekleding - Niet verdacht	Advies	-

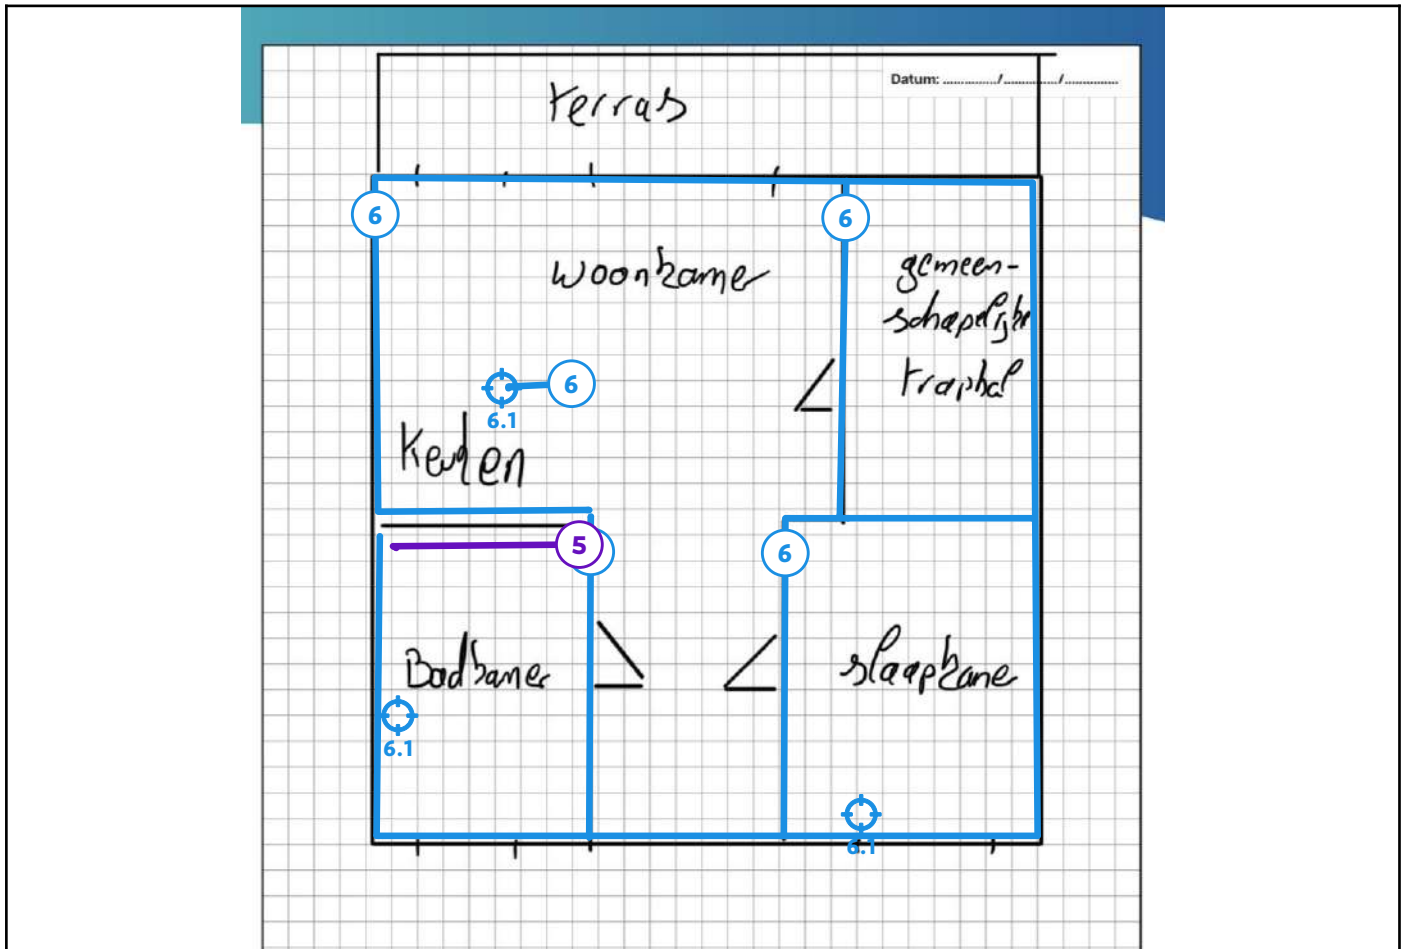
# Plan 1.4: Appartement

Beschrijving	Type	Actie
5. Voorzetwand - Gipskarton	Advies	-
6. Pleisterwerk wanden	Geen asbest	-
6.1 Code: M01	Mengmonster	-
