# Asbestinventarisatattest

Berchemlei 111/1, 2140 Antwerpen

Attestnummer : 20260612-000079.000

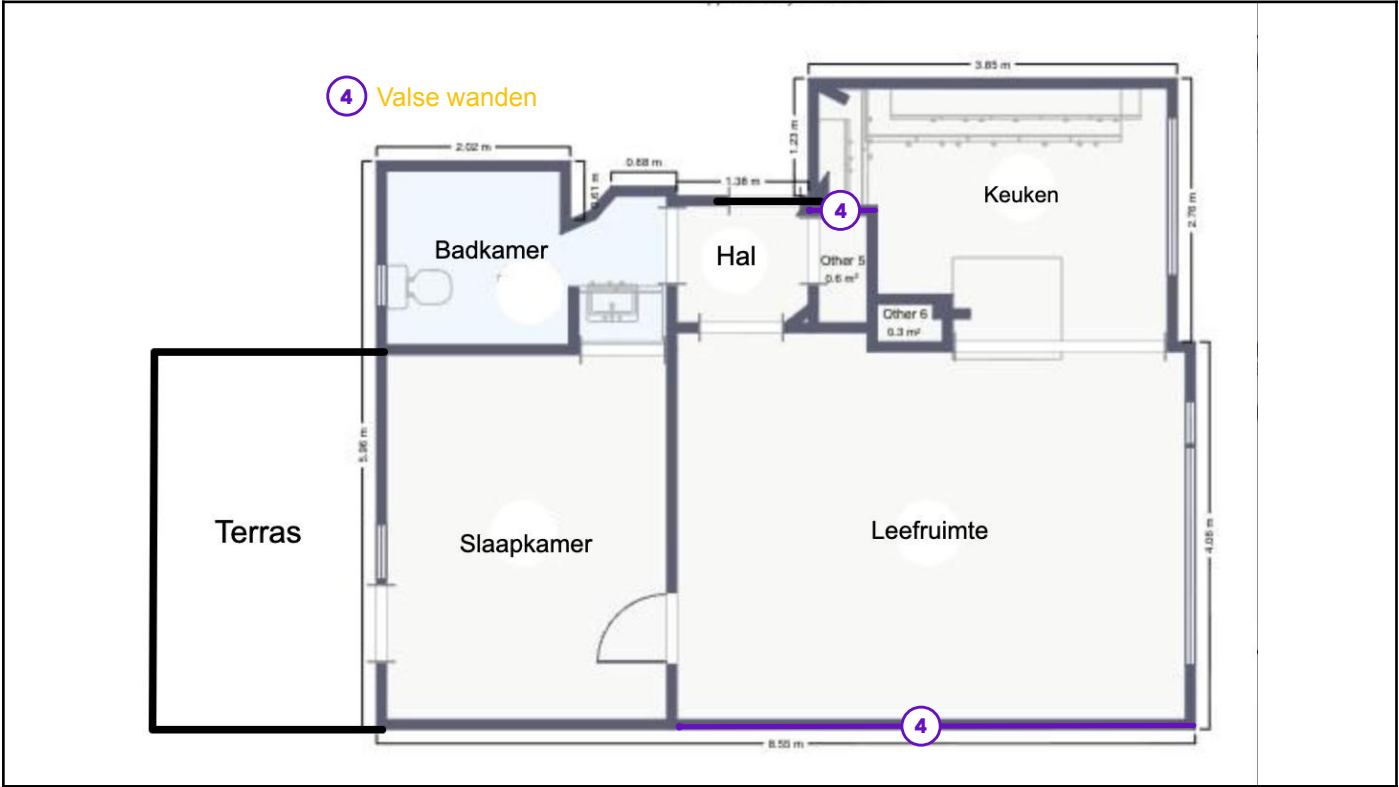
## Plan 1.2: Valse wanden (mogelijk) achterliggend pleister

| Beschrijving | Type | Actie |
|---|---|---|
| 4. Valse wanden (mogelijk) achterliggend pleisterwerk | Advies | - |

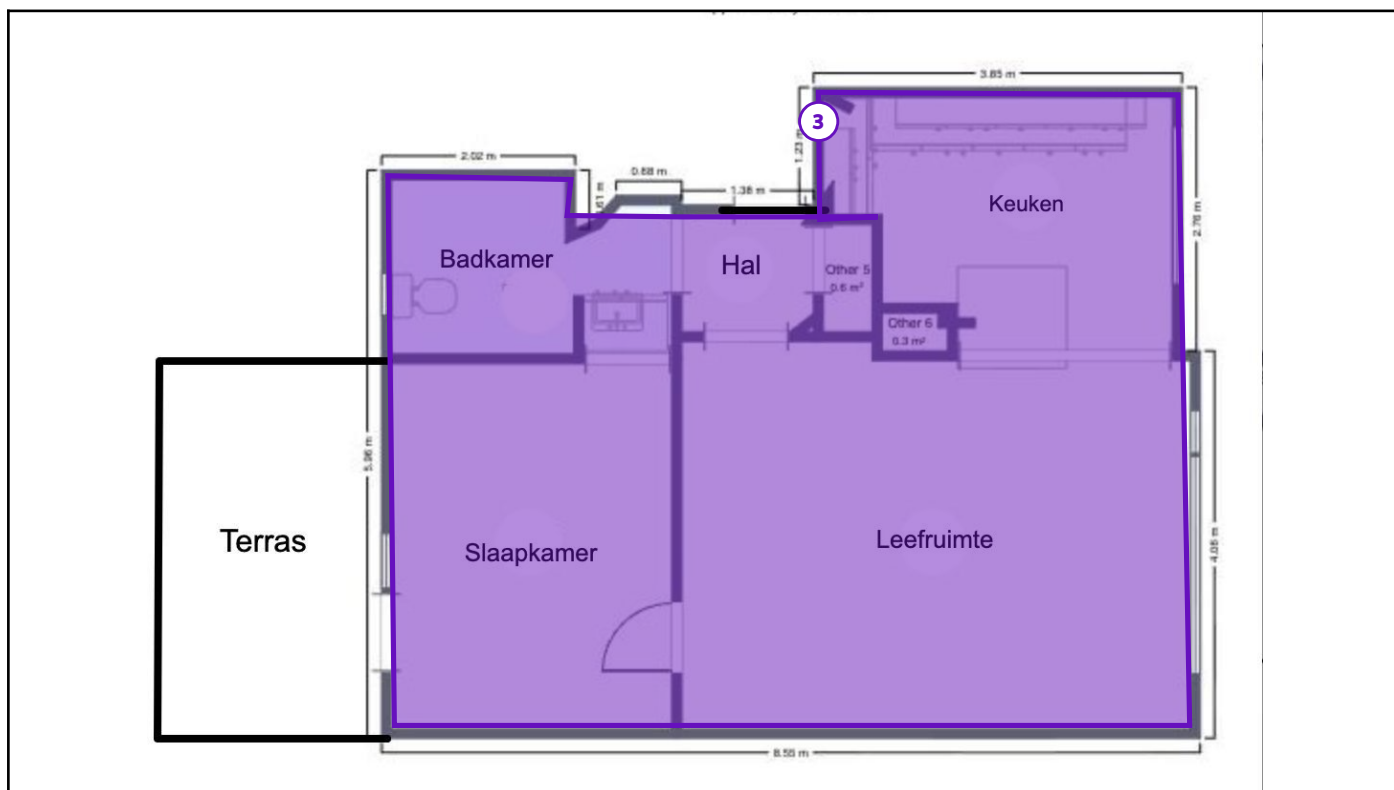
## Plan 1.3: Vals plafond (mogelijk) onderliggend pleister

| Beschrijving | Type | Actie |
|---|---|---|
| 3. Vals plafond (mogelijk) onderliggend pleisterwerk | Advies | - |

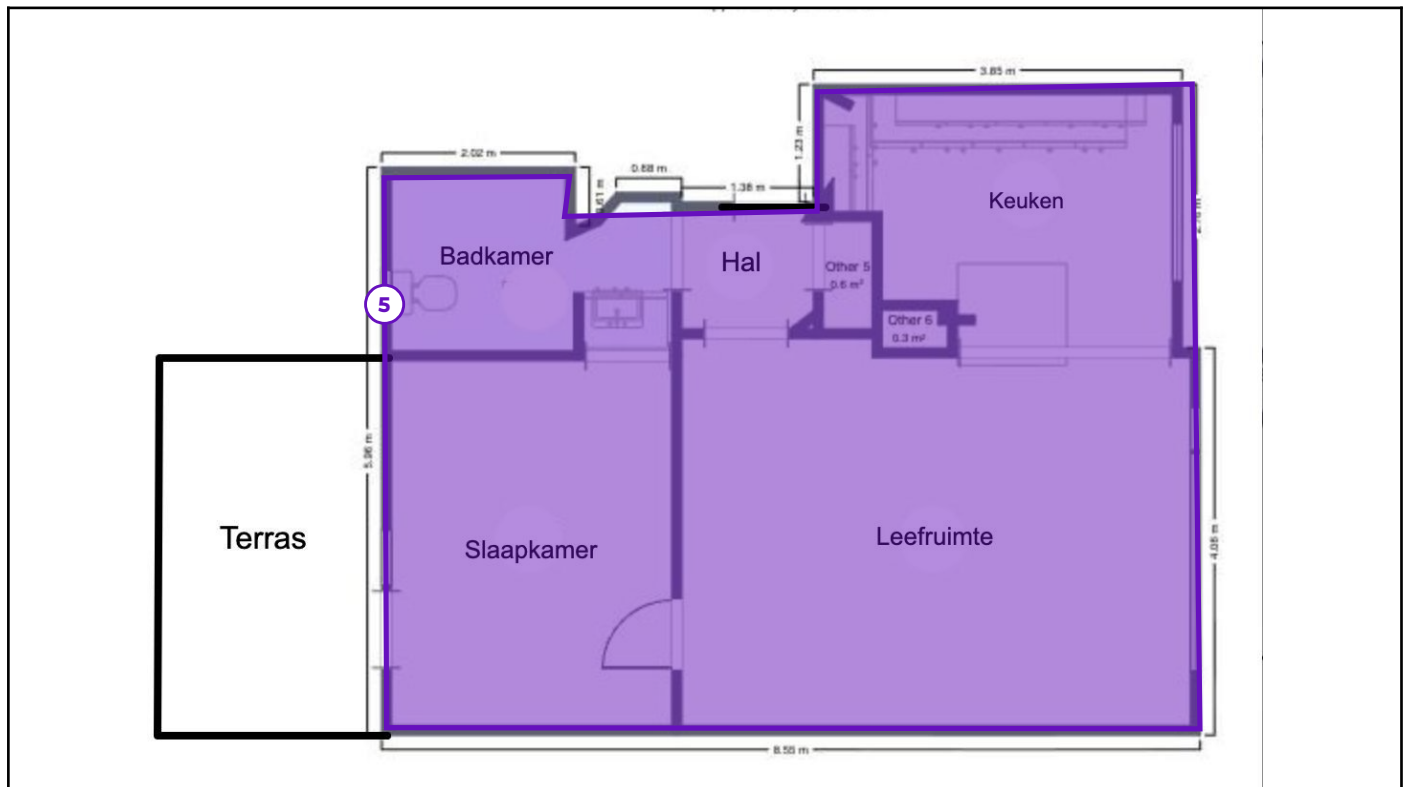
## Plan 1.4: Oude ondervloeren / oude lijmlagen (mogelijk)

| Beschrijving | Type | Actie |
|---|---|---|
| 5. Oude ondervloeren / oude lijmlagen (mogelijk) | Advies | - |
