Asbestinventarisatetest

Hendrik Meyslaan 34/301, 2100 Antwerpen

Attestnummer : 20250826-000038.000

Uitgegeven op : 26.08.2025

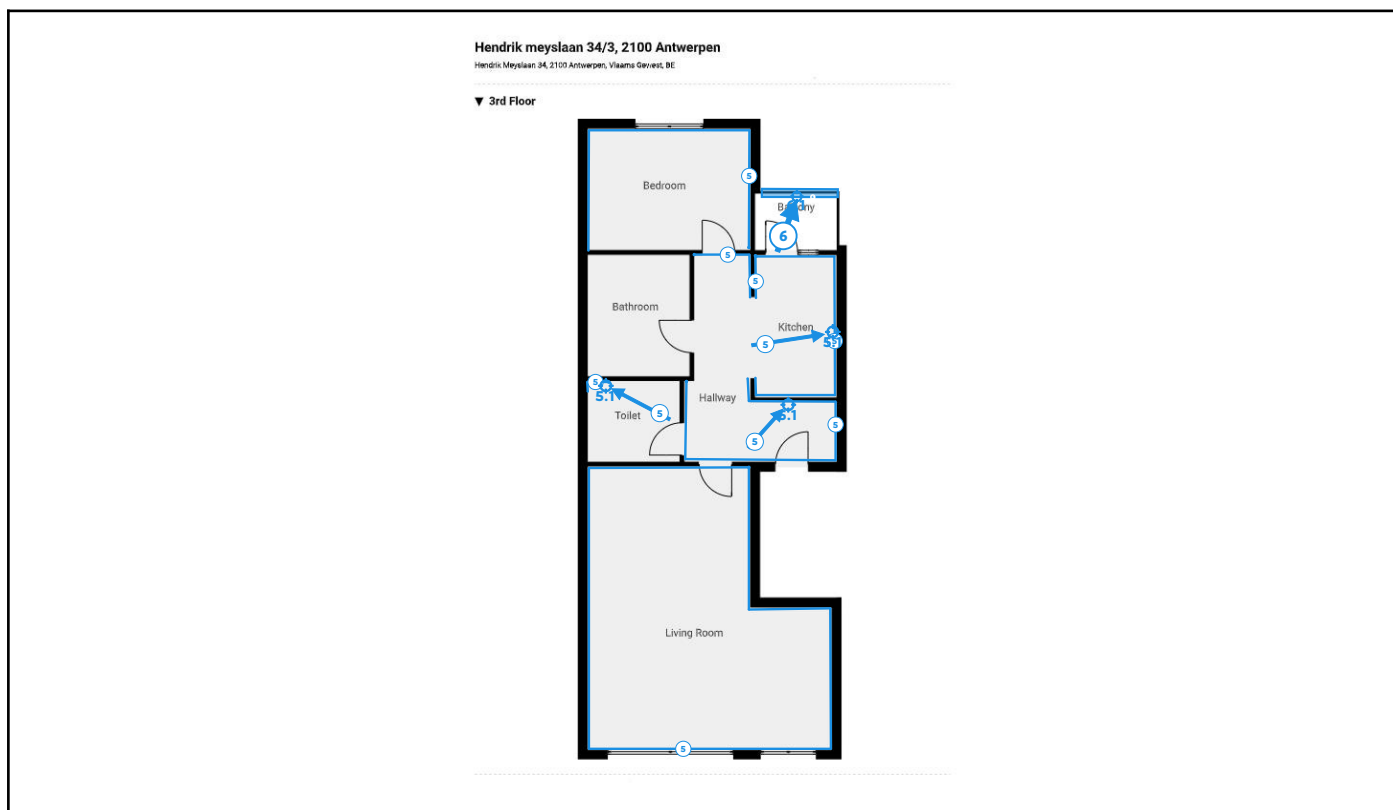
Plan 1.1: appartement bus3 +3

Beschrijving	Type	Actie
5. Pleisterwerk muren	Geen asbest	-
5.1 Code: 20250707_3.001	Mengmonster	-
6. Vensterbank terras	Geen asbest	-
6.1 Code: 20250707_3.003	Puntmonster	-

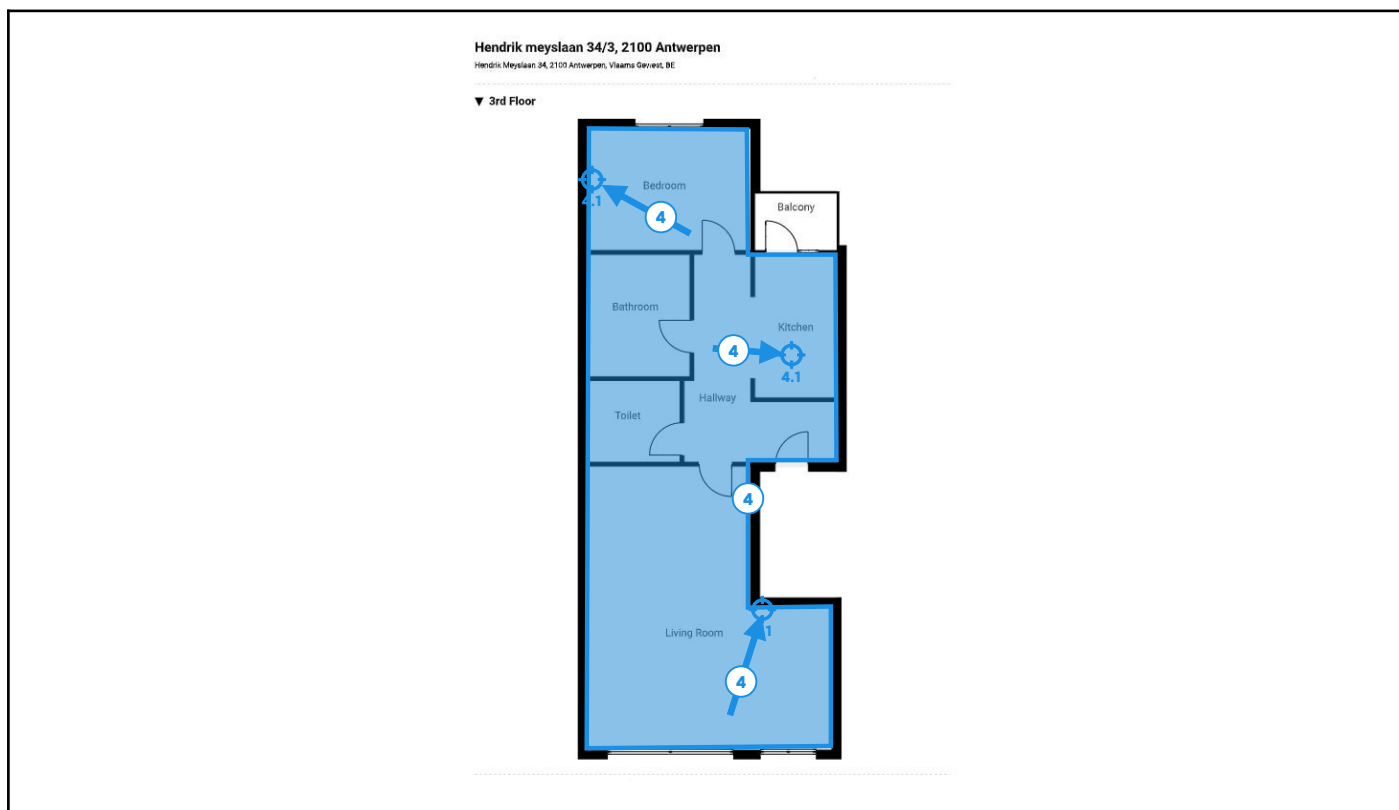
Plan 1.2: appartement bus3 +3

Beschrijving	Type	Actie
4. Pleisterwerk Plafonds	Geen asbest	-
4.1 Code: 20250707_3.002	Mengmonster	-

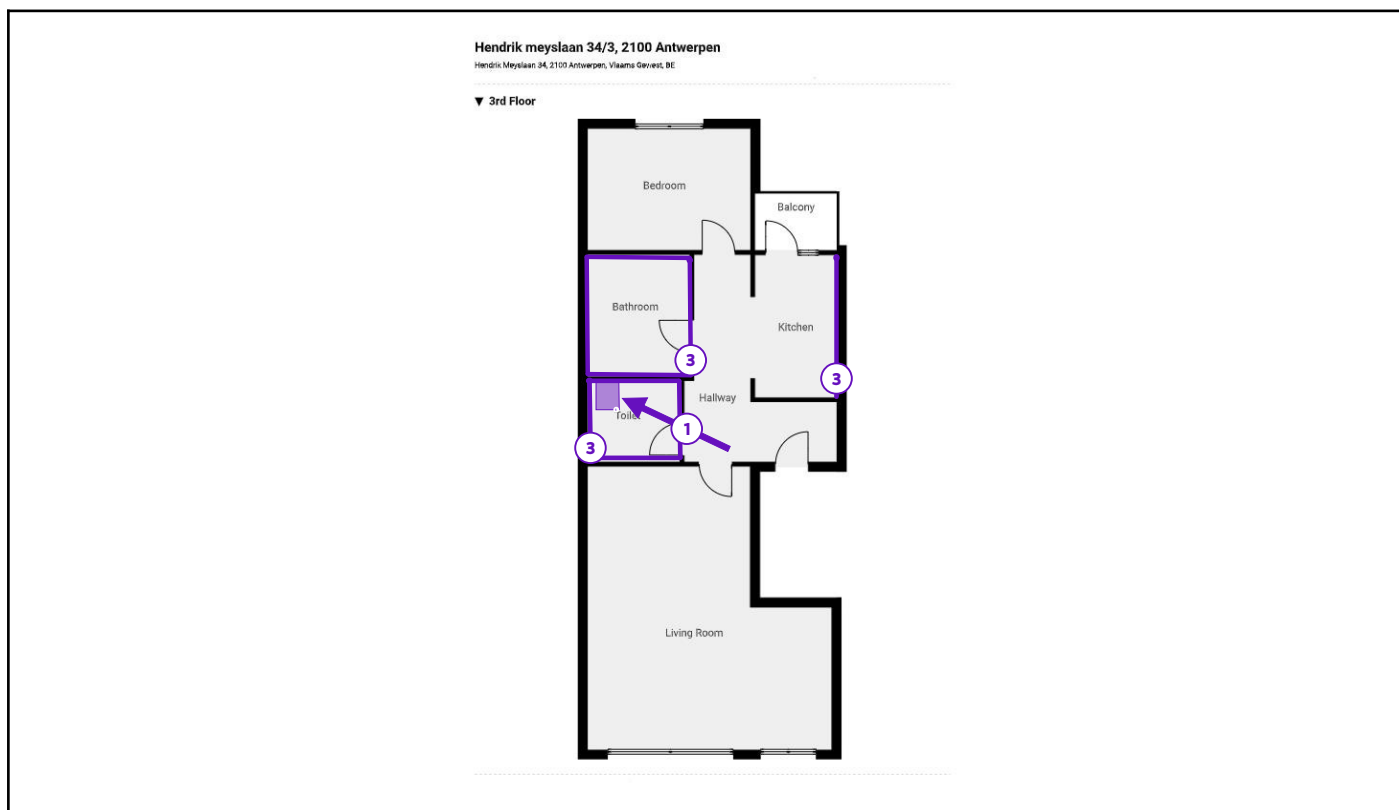
Plan 1.3: appartement bus3 +3

Beschrijving	Type	Actie
1. Verwarmingsketel Vaillant Ecotec Plus 2009	Advies	-
3. Tegellijm	Advies	-

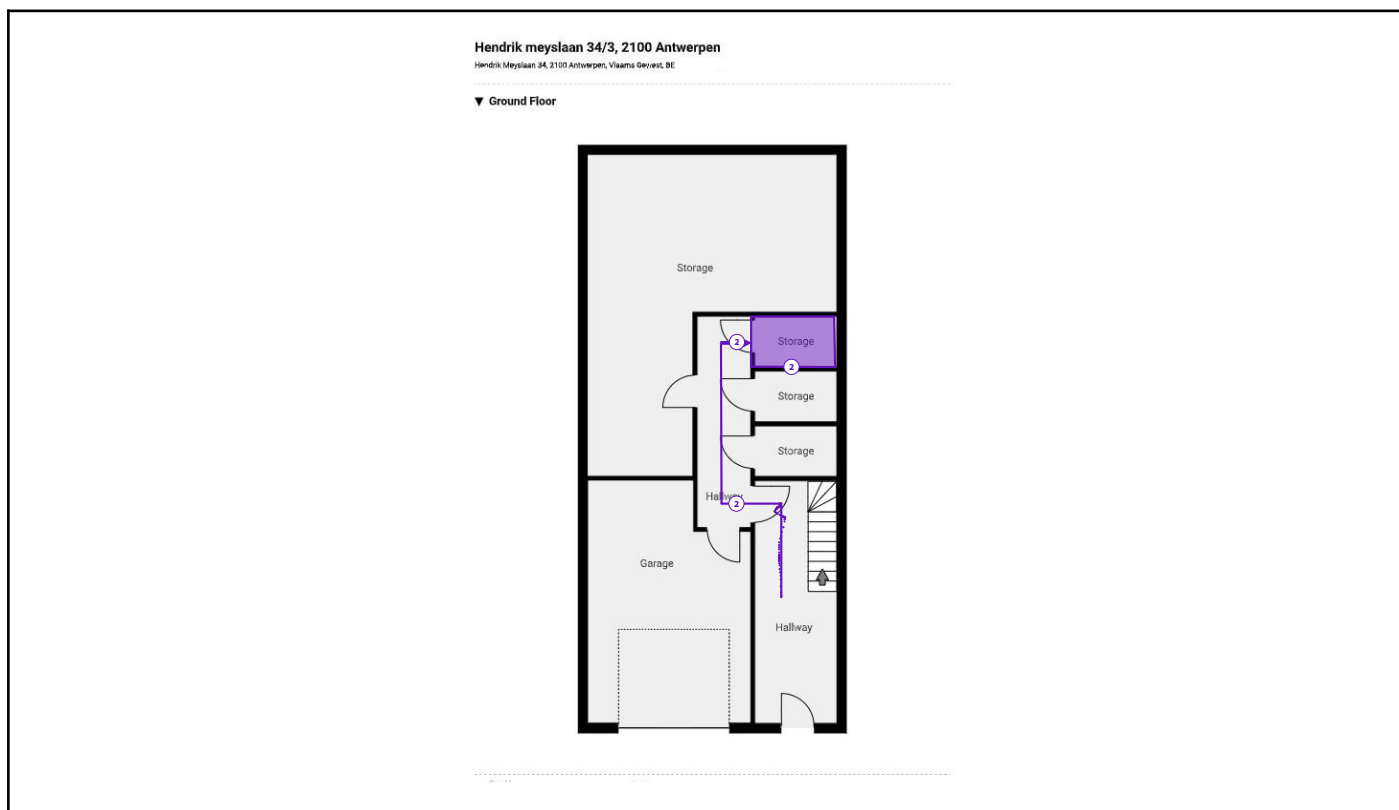
Plan 1.4: opslagruimte glvl (+0)

Beschrijving	Type	Actie
2. Opslagruimte gelijkvloers (+0)	Advies	-
