Asbestinventarisatetest

Offerandestraat 53/302, 2060 Antwerpen

Attestnummer : 20260503-000018.001

Zone 1: Appartement

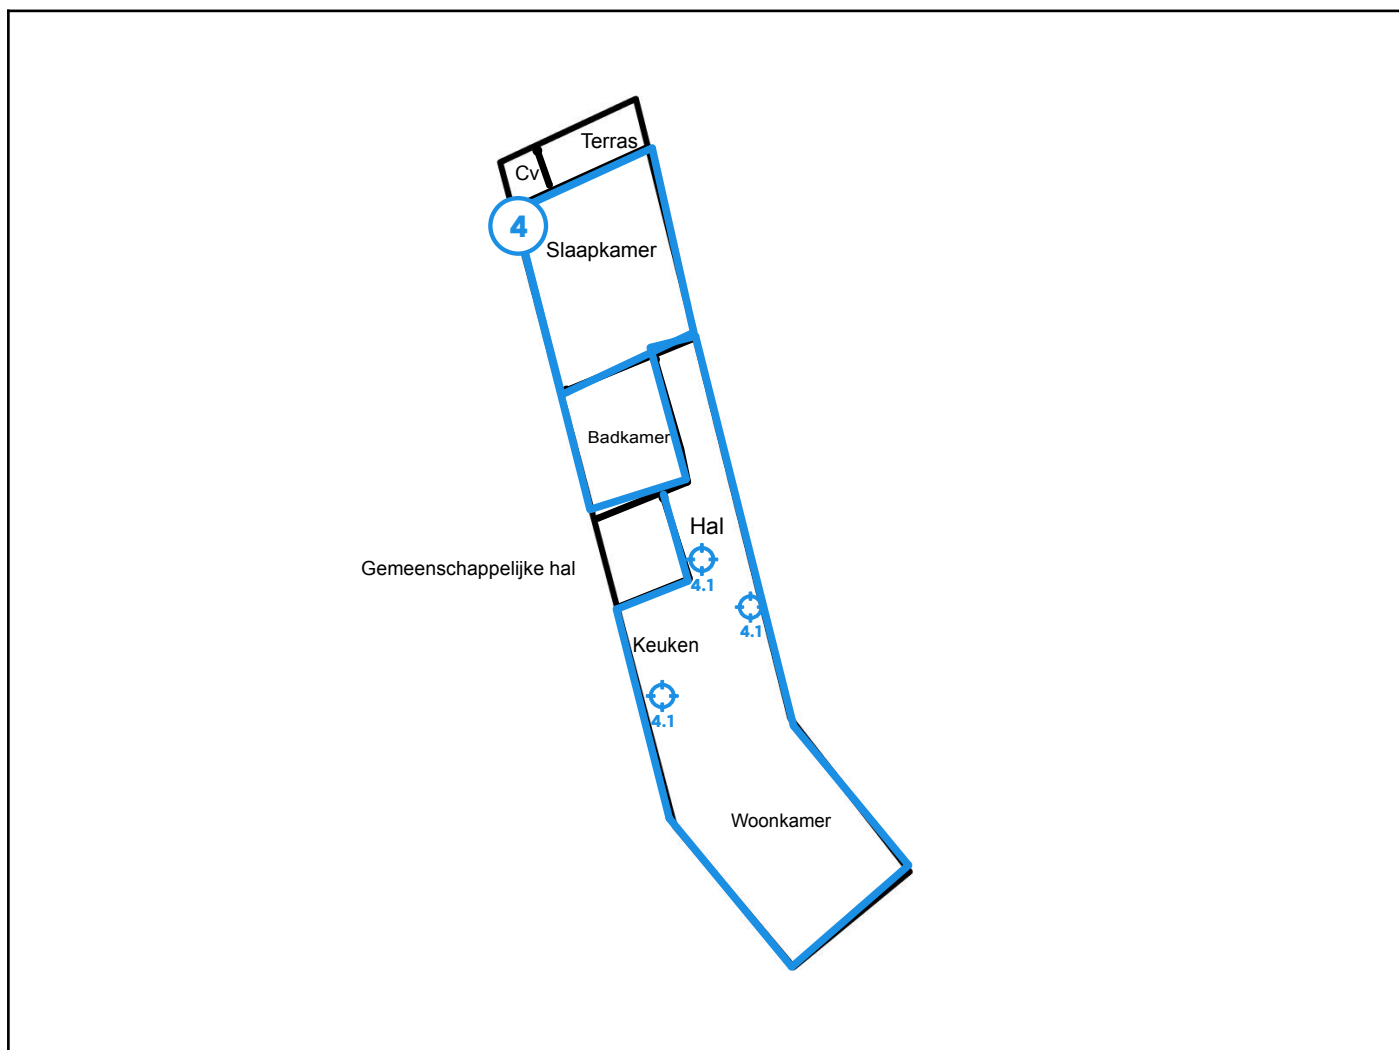
Plan 1.1: V+3 Pleisterwerk wanden

Beschrijving	Type	Actie
4. Pleisterwerk wanden	Geen asbest	-
4.1 Code: MM01	Mengmonster	-

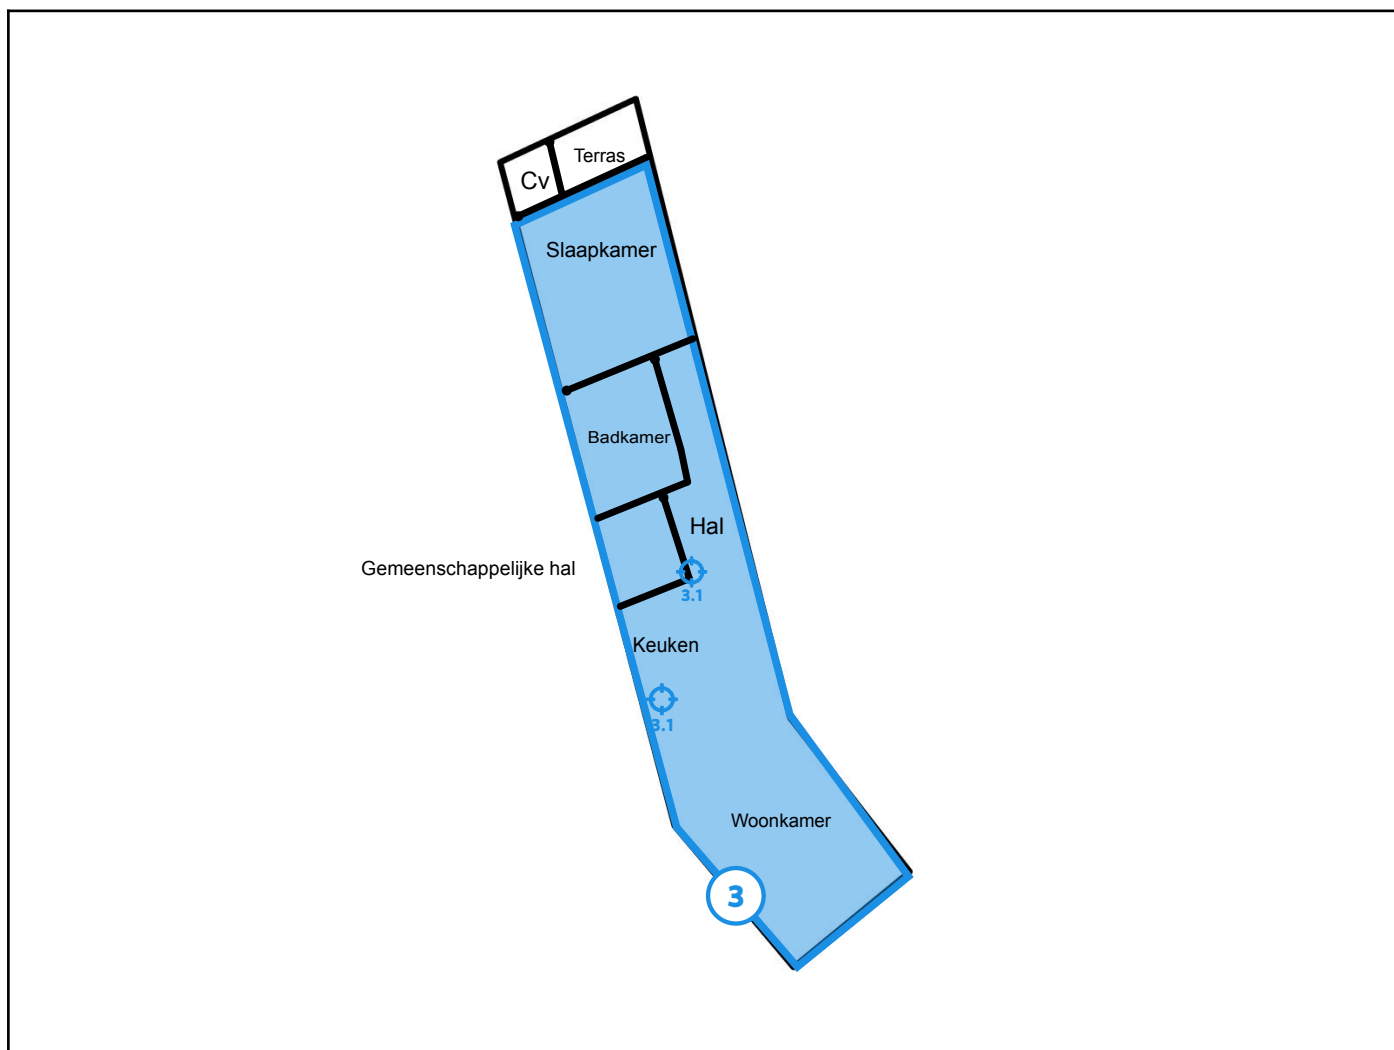
Plan 1.2: V+3 Pleisterwerk plafond

Beschrijving	Type	Actie
3. Pleisterwerk plafond	Geen asbest	-
3.1 Code: MM02	Mengmonster	-

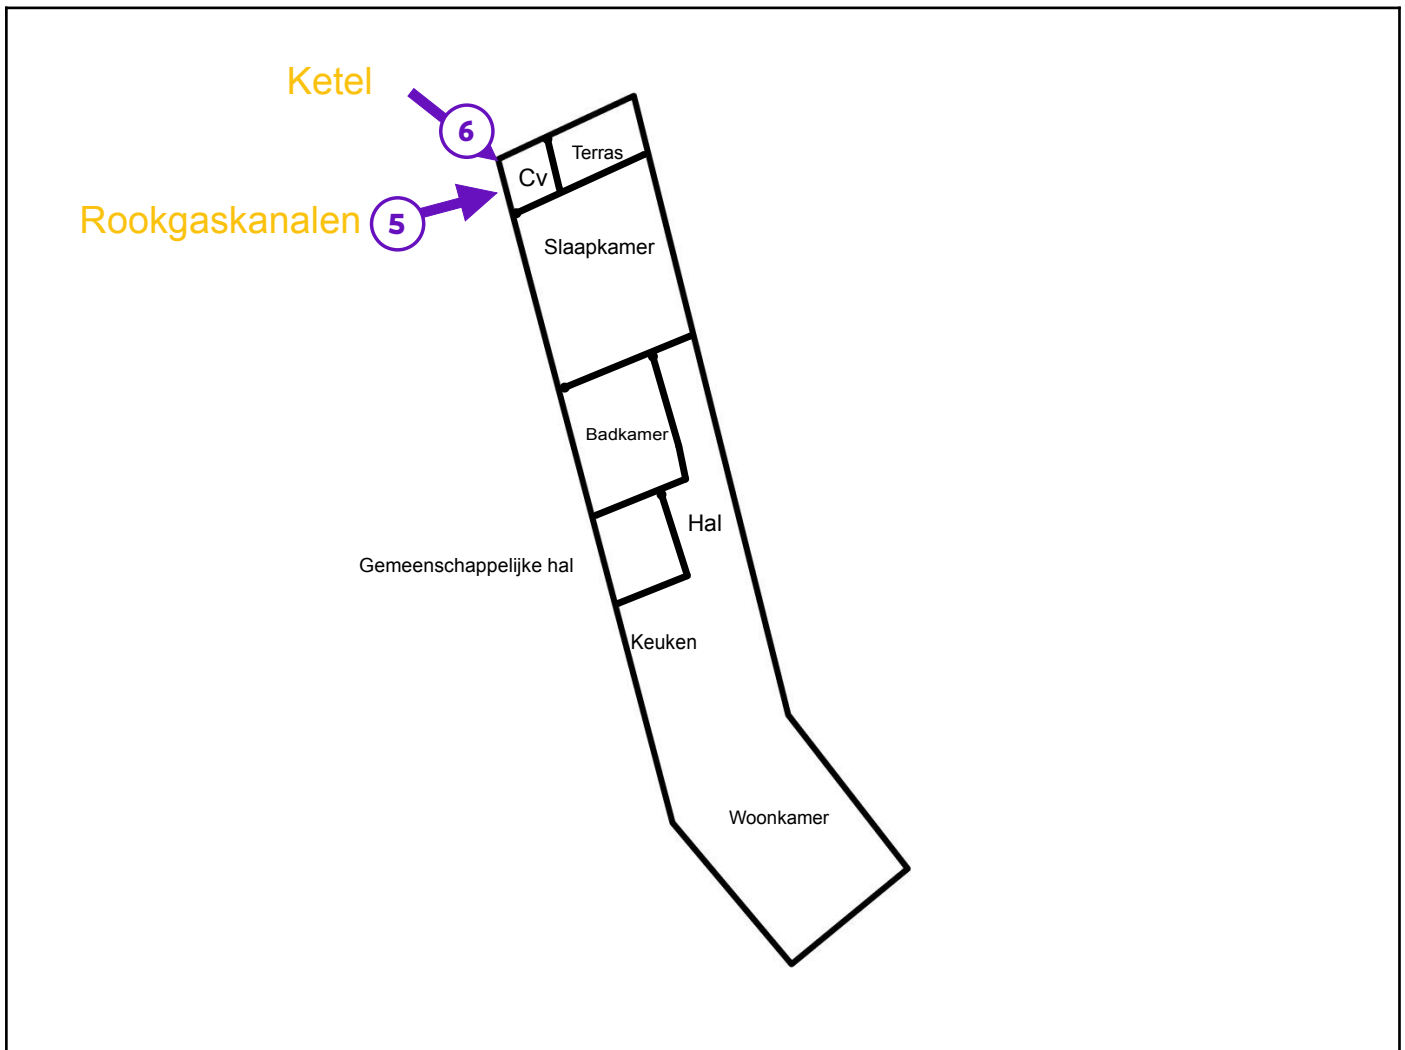
Plan 1.3: V+3 Terras materialen rookgaskanalen/ stookketel

Beschrijving	Type	Actie
5. Appartement materialen rookgaskanalen	Overige ruimte of materiaal	-
6. Appartement materialen aan de stookketel	Overige ruimte of materiaal	-

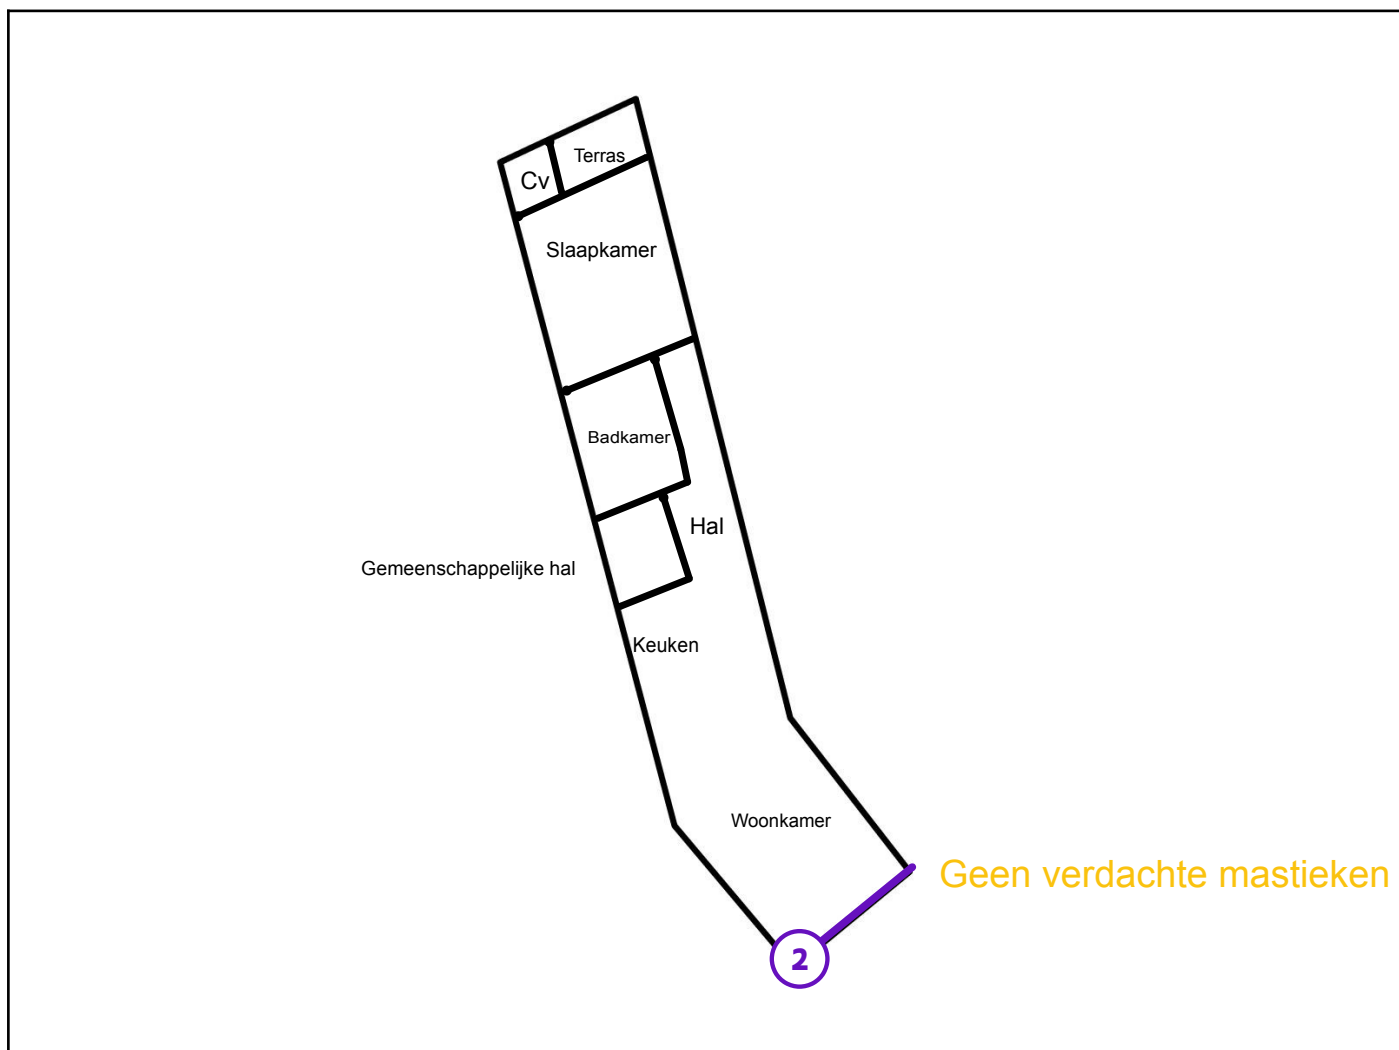
Plan 1.5: V+3 Voorgevel mastieken/ kitwerken

Beschrijving	Type	Actie
2. Voorgevel mastieken	Advies	-

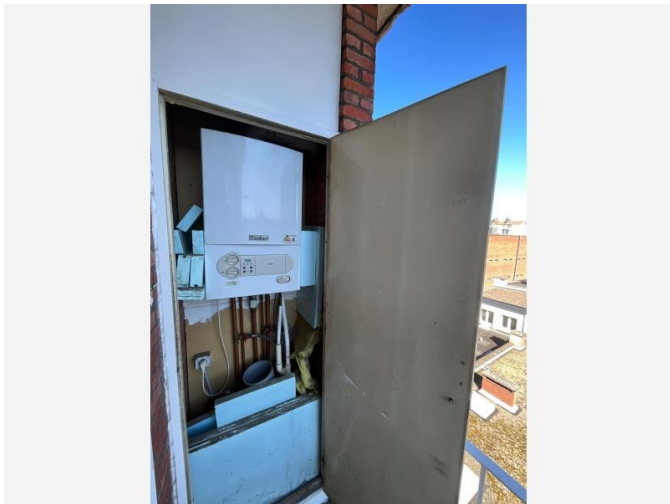
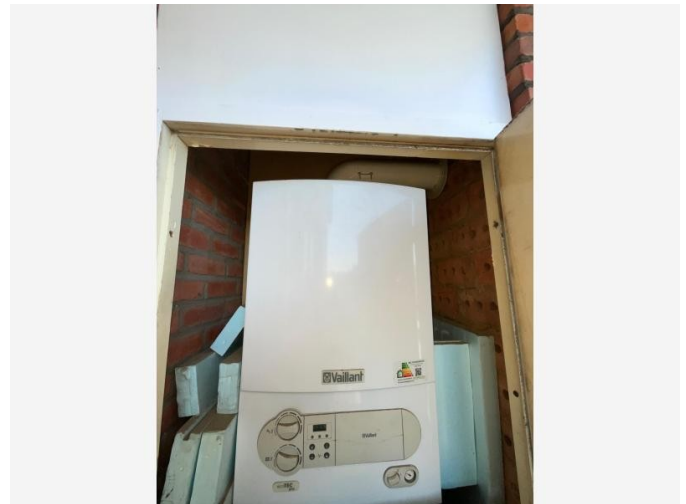
Beschrijving	Notitie	Terug te vinden op plannen
Fiche 5: Appartement materialen rookgaskanalen	<p>Op het terras is de ketel aangesloten met een pvc buis op de technische schacht.</p> <p>De buis in het appartement is niet asbestverdacht, het zou steeds nog kunnen dat er in de technische schacht andere materialen zijn gebruikt. Dit kan uitgesloten worden via aanvullend onderzoek bij opmaak van de gemene delen.</p>	Plan 1.3: V+3 Terras materialen rookgaskanalen/ stookketel
Fiche 6: Appartement materialen aan de stookketel	Recente ketel, geen asbestverdachte materialen aanwezig.	Plan 1.3: V+3 Terras materialen rookgaskanalen/ stookketel
