# Asbestinventarisatetest

Steenweg op Turnhout 91/bus2, 2360 Oud-Turnhout

Attestnummer : **20260629-000399.000**

## Zone 1: Appartement

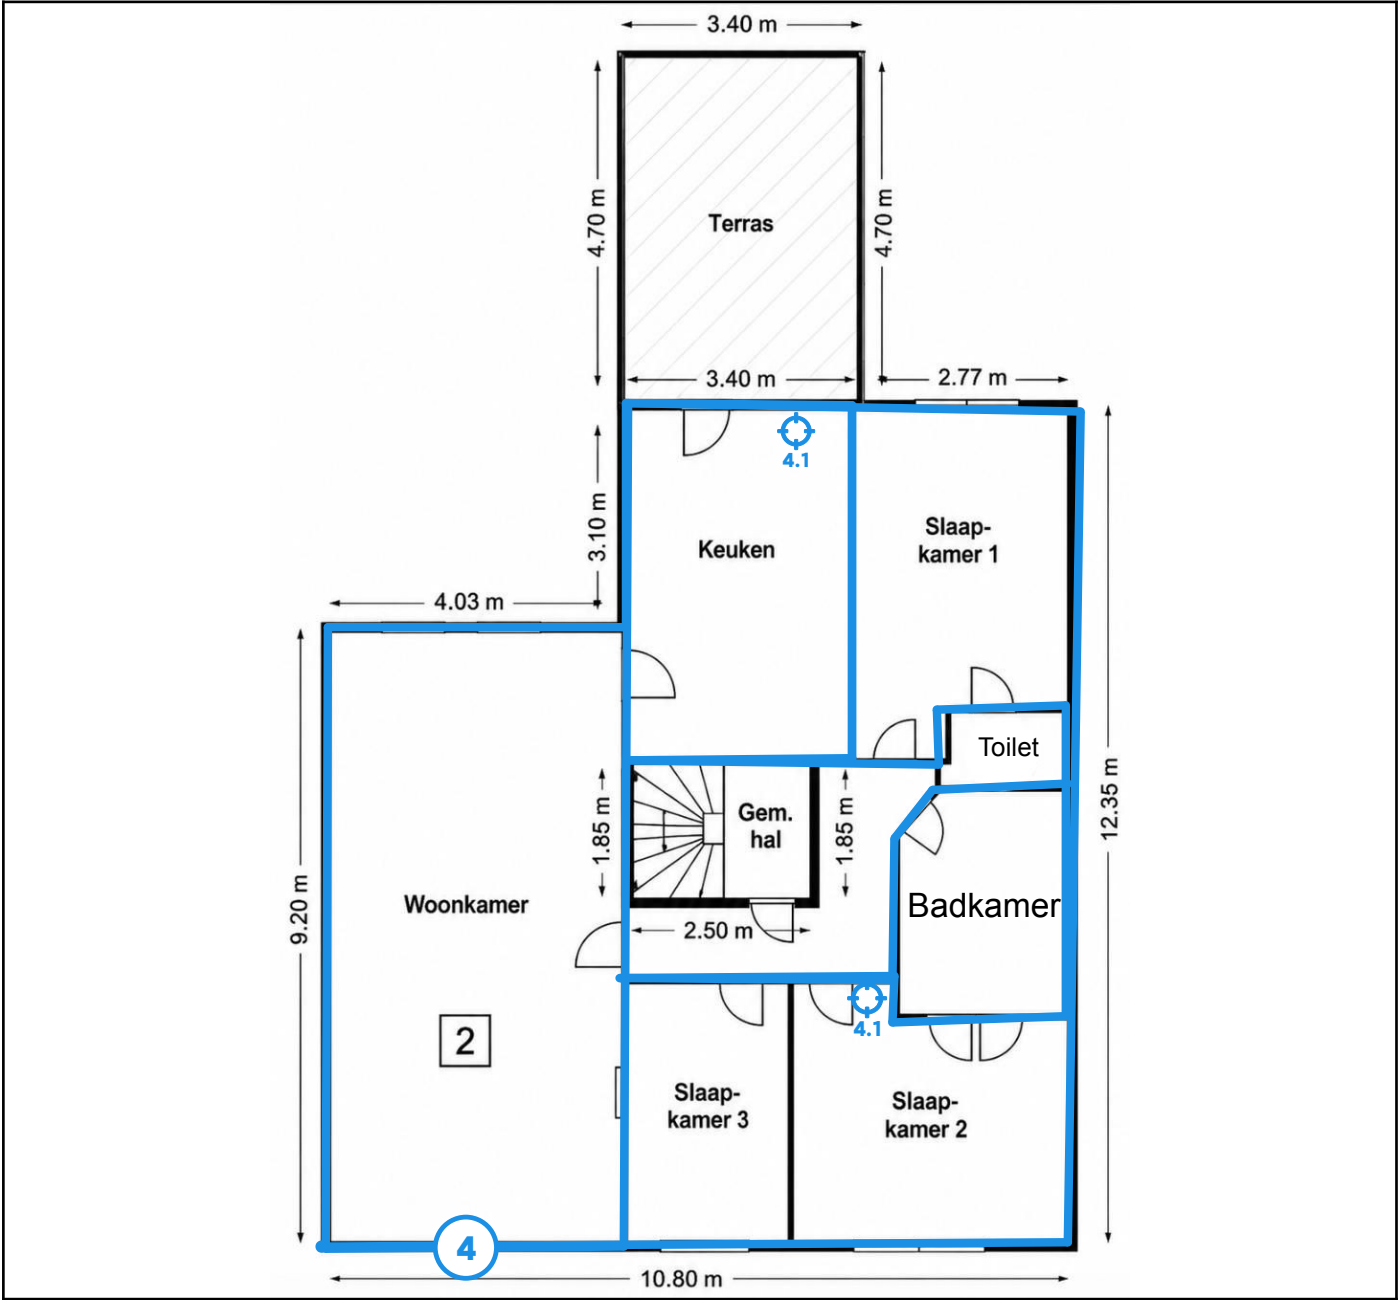
# Plan 1.1: V+1 Pleisterwerk wanden

| Beschrijving | Type | Actie |
|---|---|---|
| 4.1 Code: MM01 | Mengmonster | - |

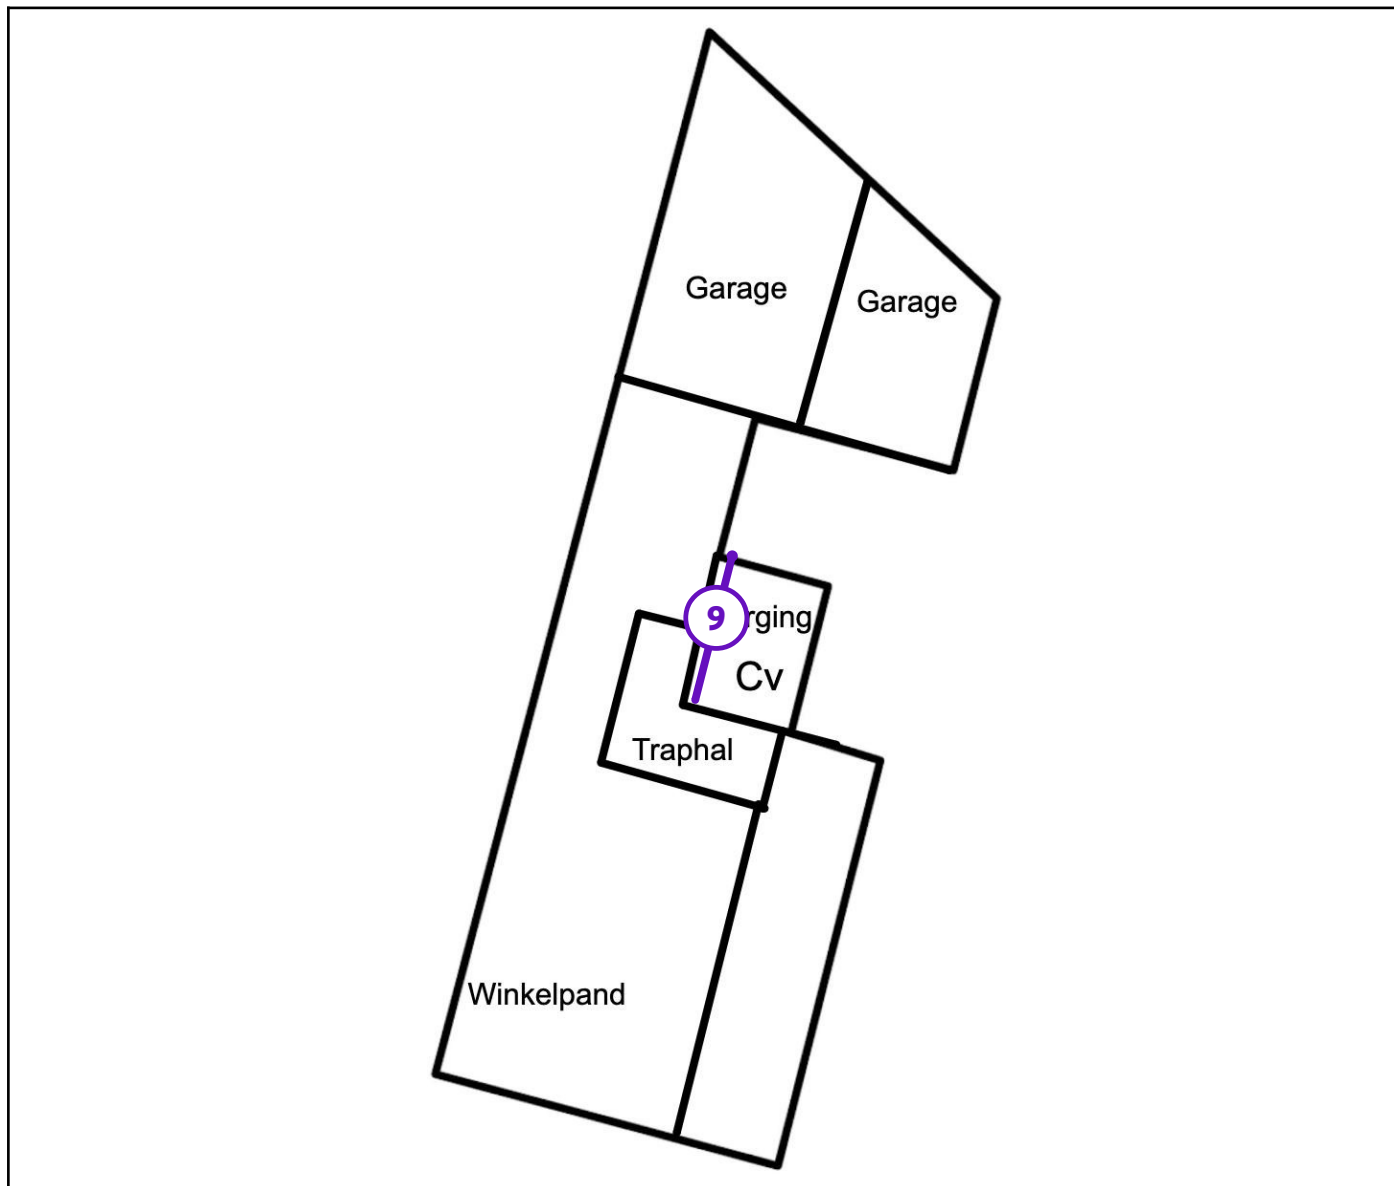
## Plan 1.4: V0 Leidingisolatie

| Beschrijving | Type | Actie |
|---|---|---|
| 9. V0 Berging leidingisolatie | Overige ruimte of materiaal | - |

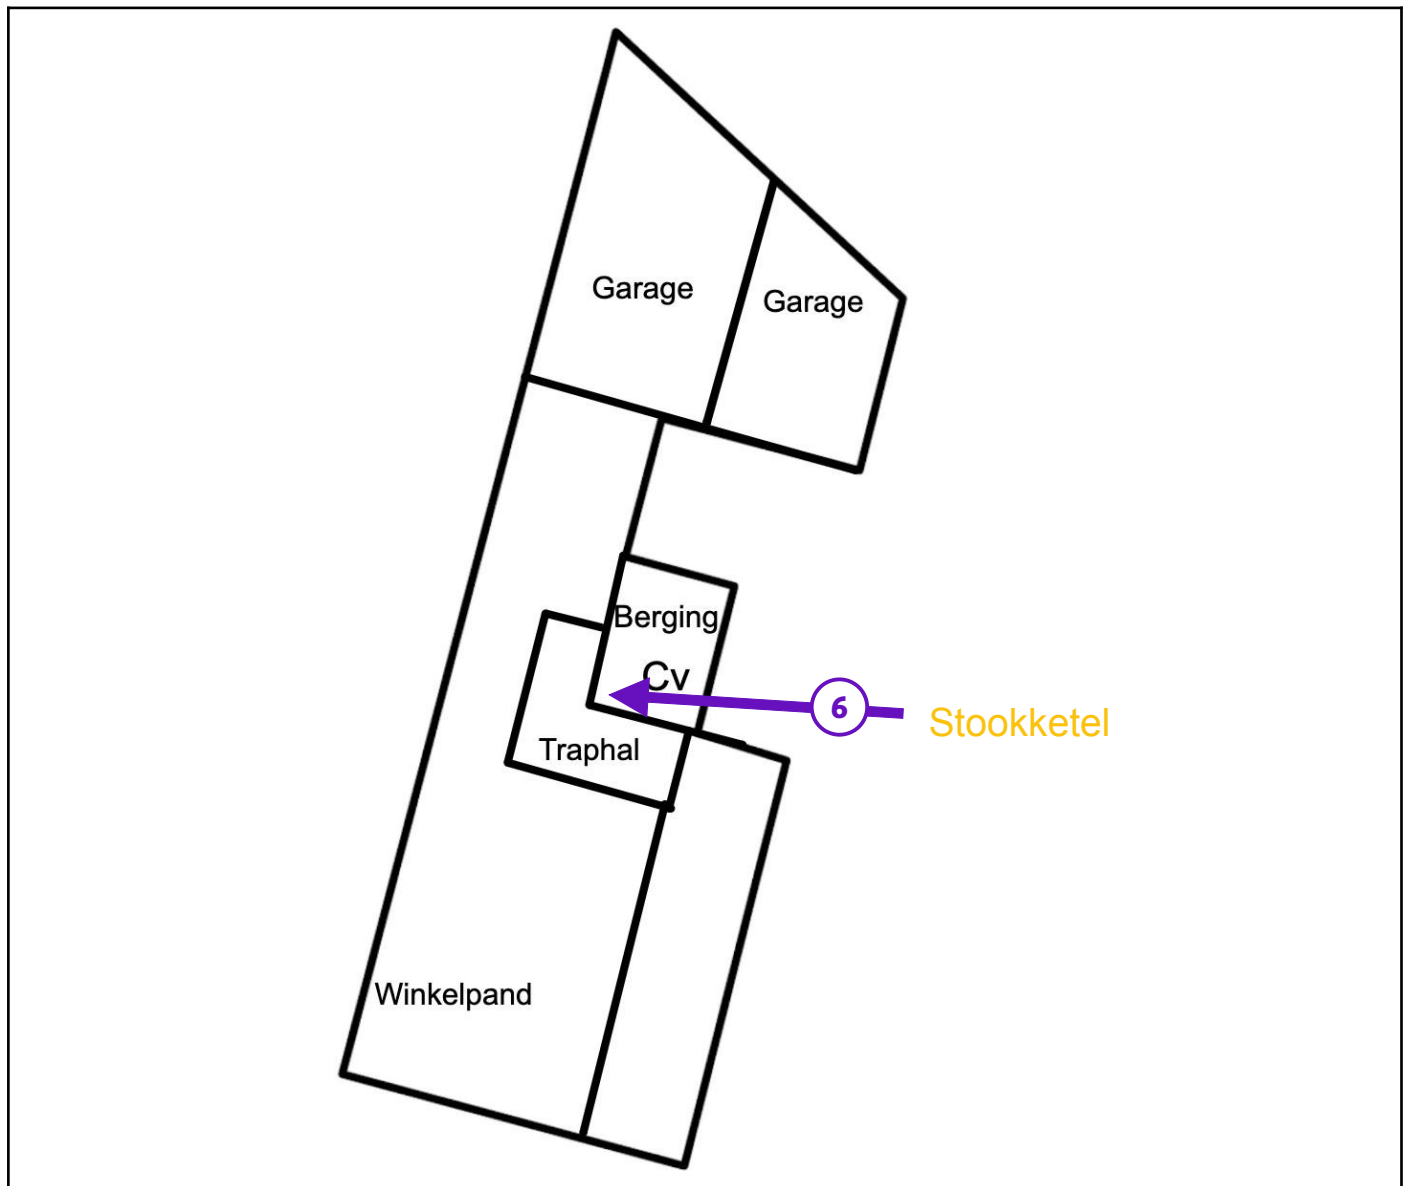
## Plan 1.5: V0 Materialen aan de stookketel

| Beschrijving | Type | Actie |
|---|---|---|
| 6. V0 Berging materialen aan de stookketel | Overige ruimte of materiaal | - |
