# Asbestinventarisatetest

Lodewijk Van Berckenlaan 180/502, 2140 Antwerpen

Attestnummer : 20260709-000079.000

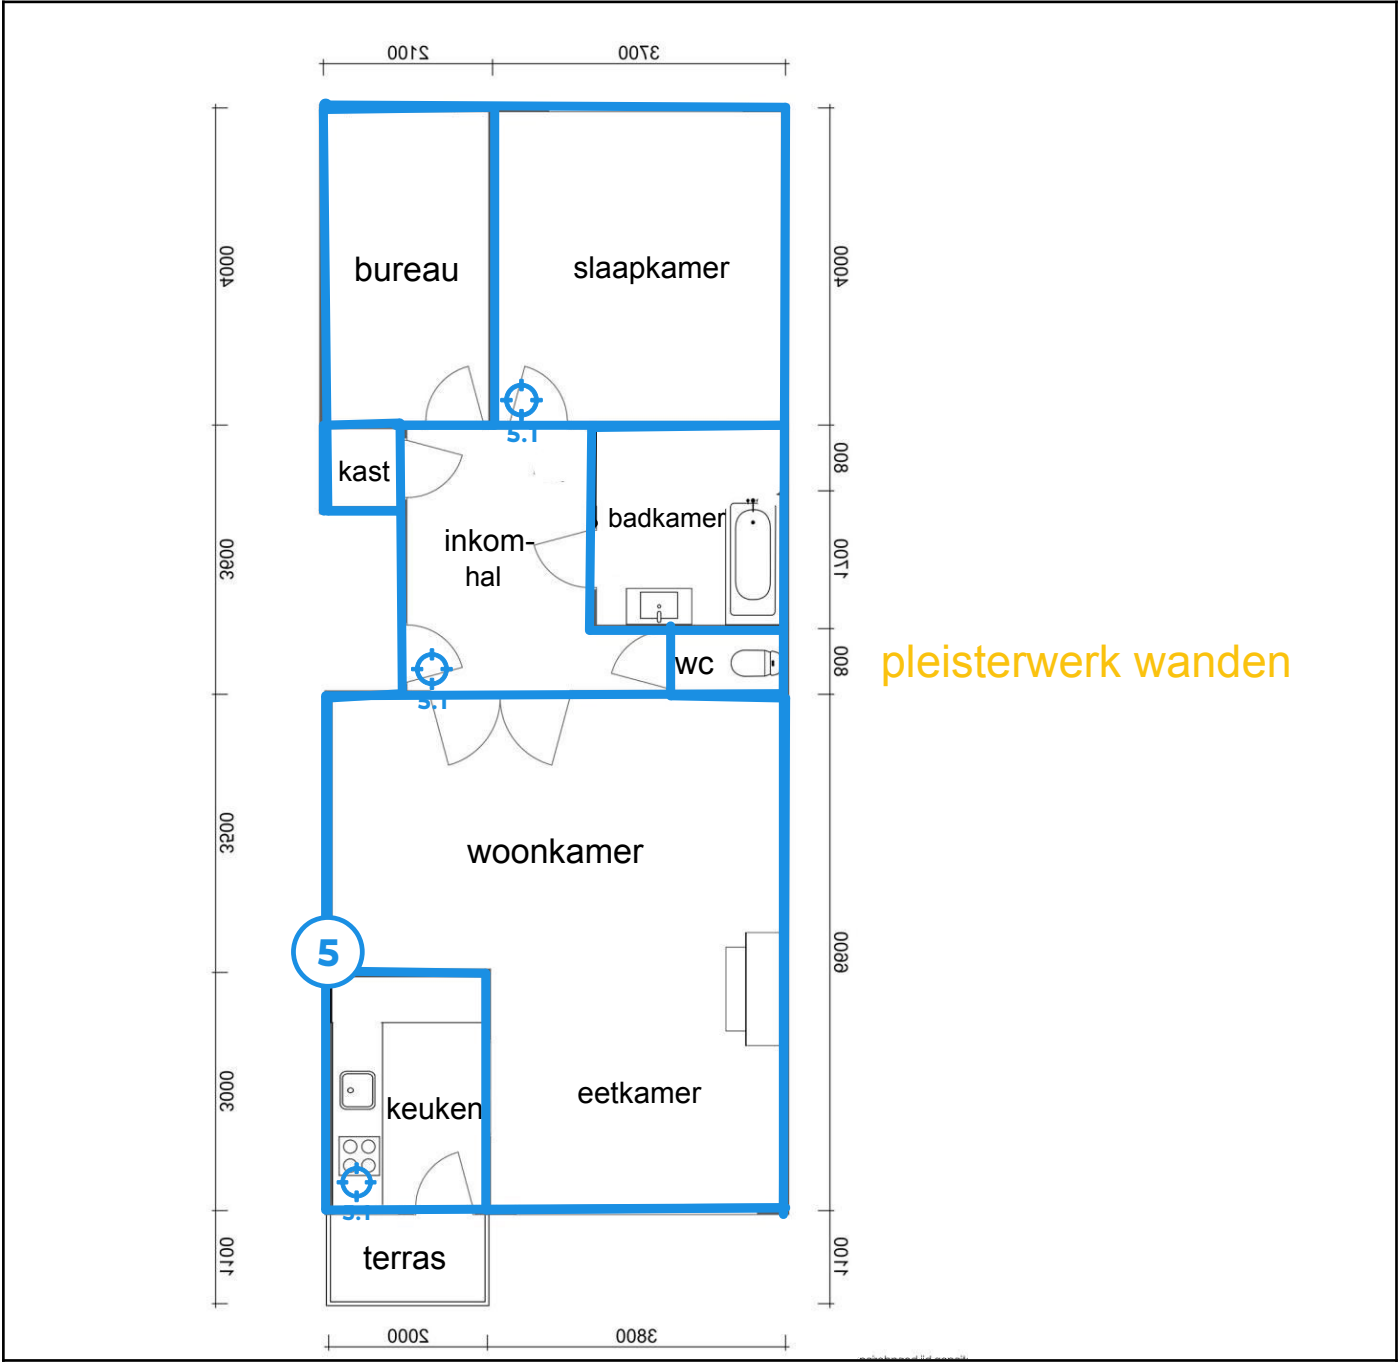
# Plan 1.1: V+5 pleisterwerk wanden

| Beschrijving | Type | Actie |
|---|---|---|
| 5.1 Code: MM01 | Mengmonster | - |

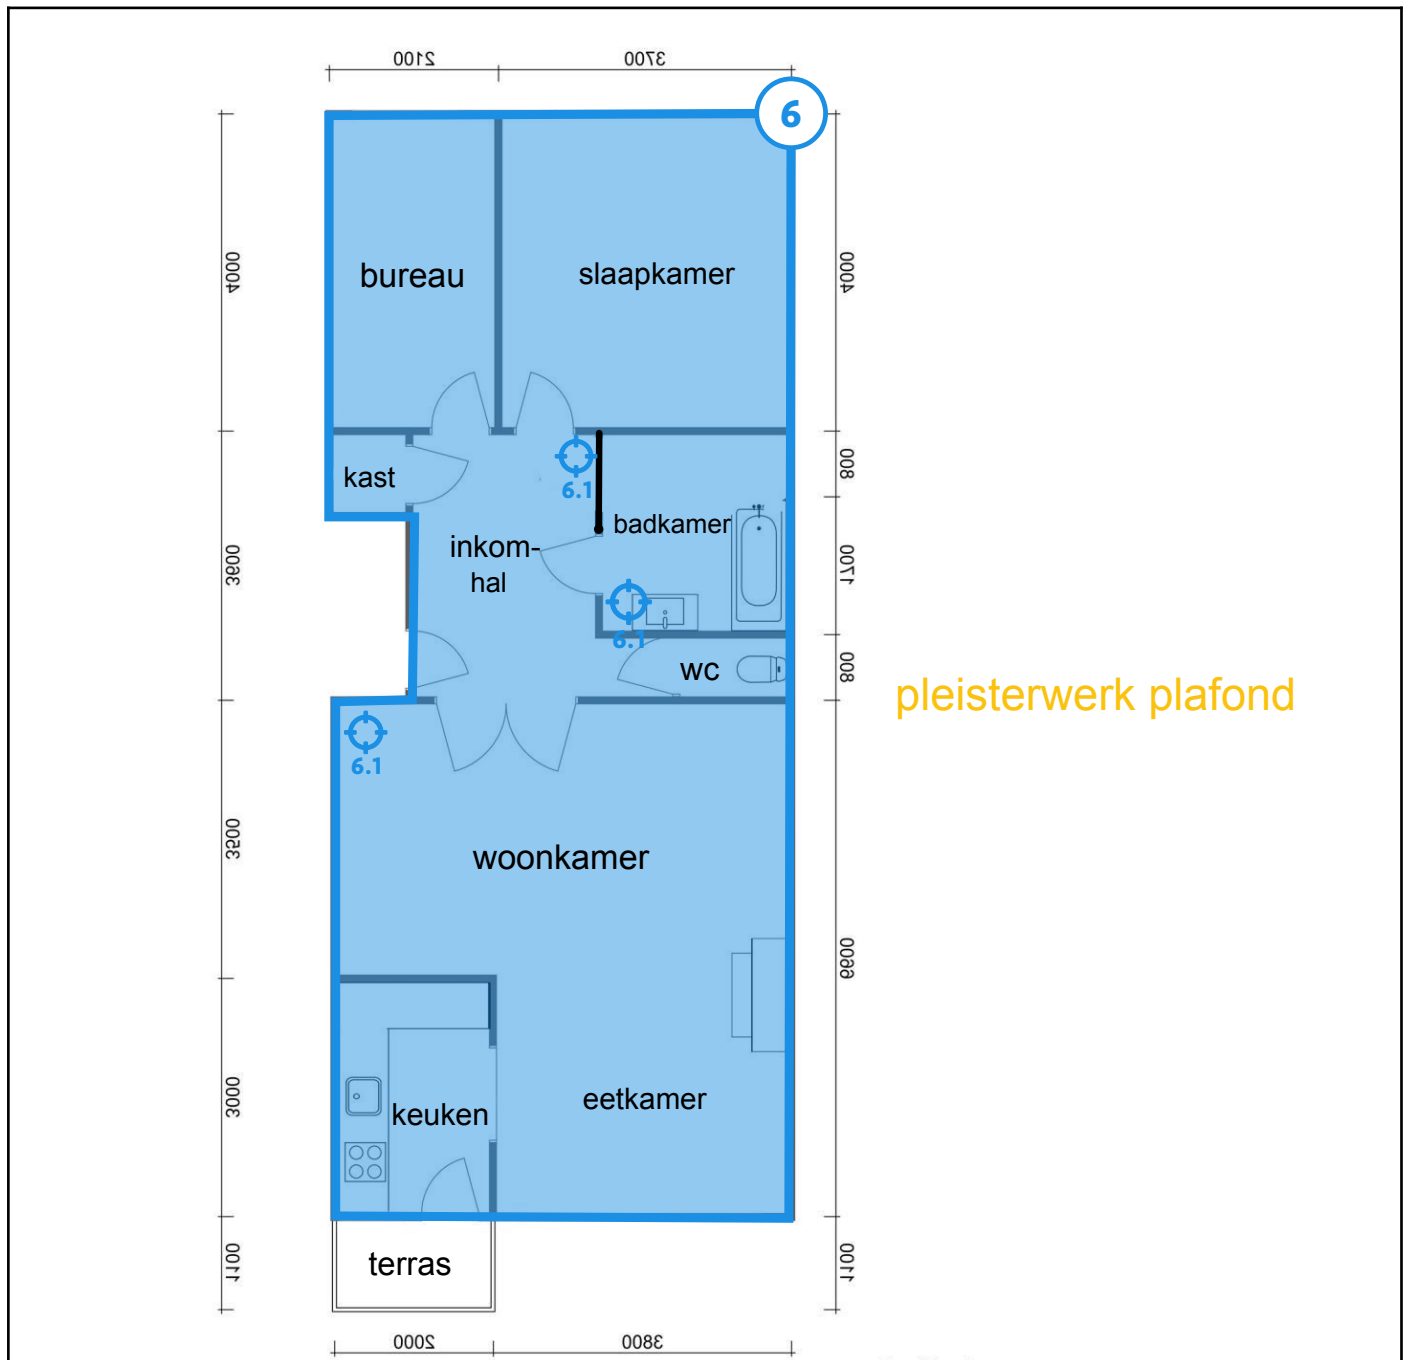
## Plan 1.2: V+5 pleisterwerk plafond

| Beschrijving | Type | Actie |
|---|---|---|
| 6.1 Code: MM02 | Mengmonster | - |
