# Asbestinventarisatetest

Turnhoutsebaan 30/401, 2140 Antwerpen

Attestnummer : **20260721-000079.000**

## Zone 1: Appartement

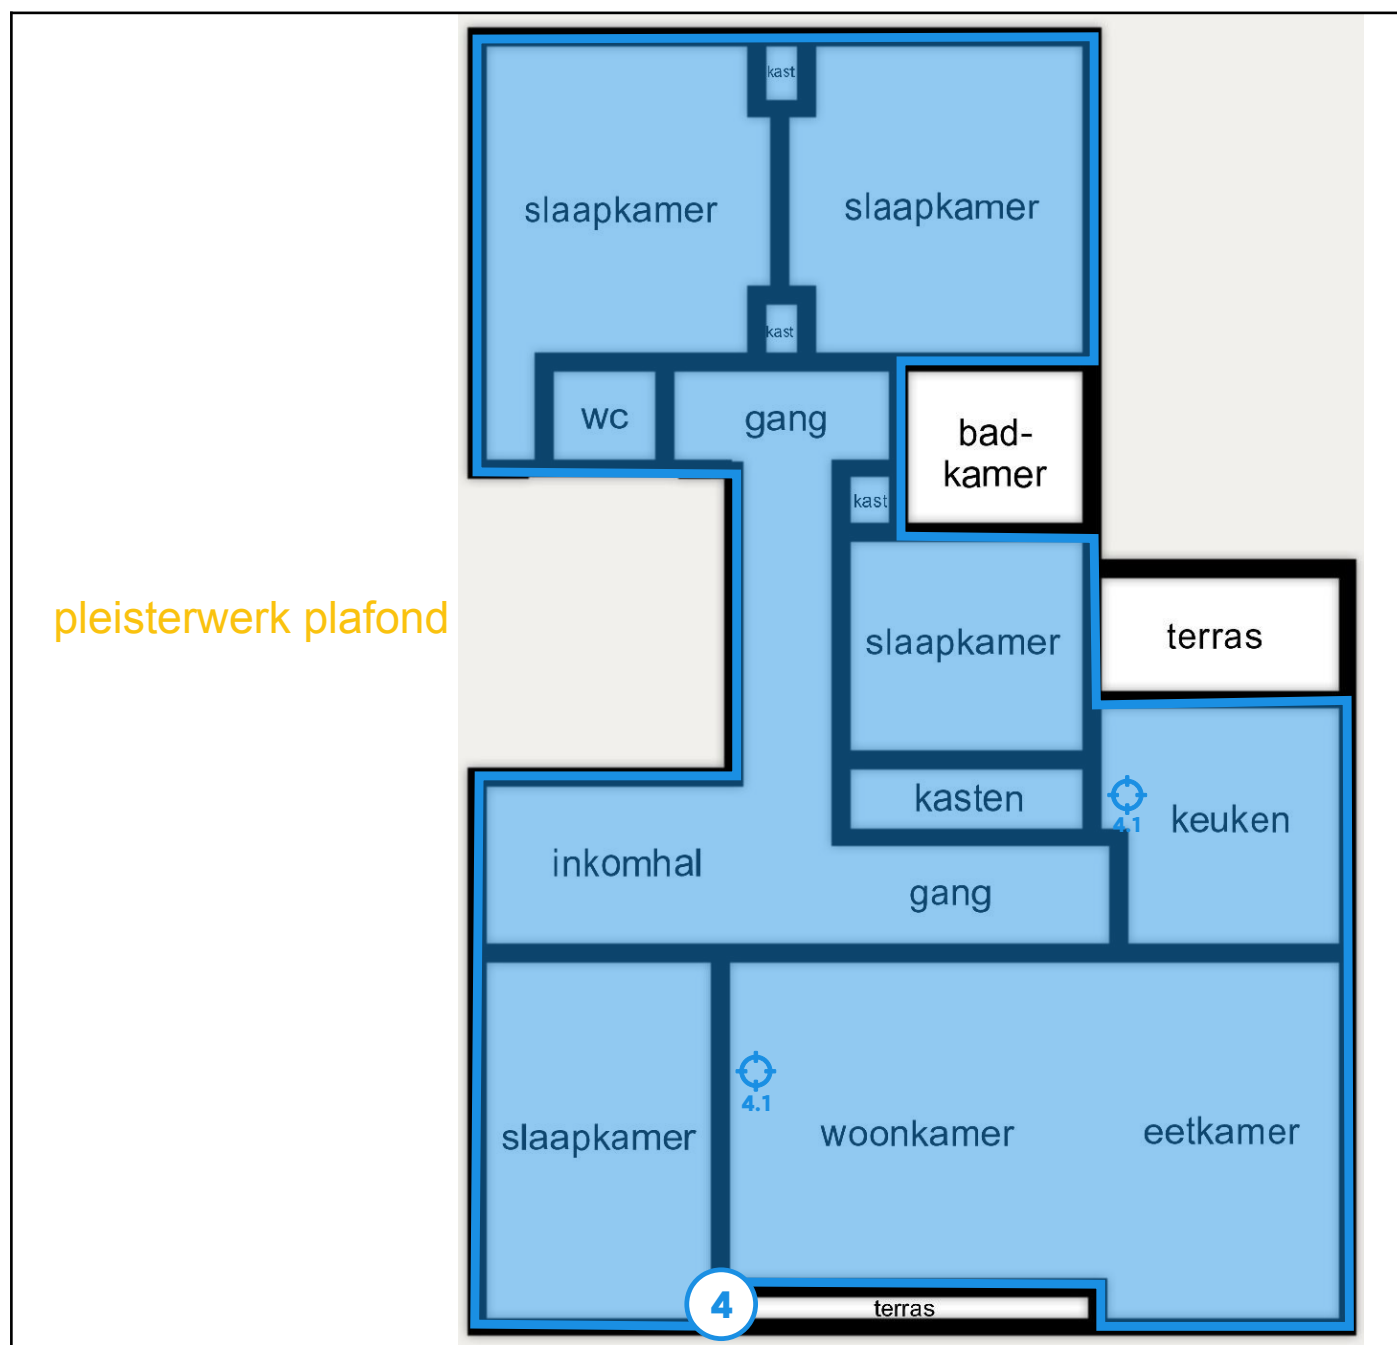
## Plan 1.2: V+4 pleisterwerk plafond

| Beschrijving | Type | Actie |
|---|---|---|
| 4.1 Code: MM02 | Mengmonster | - |
