# Asbestinventarisatattest

Collegelaan 73, 2140 Antwerpen

Attestnummer : 20260729-000034.000

**Niet-asbestveilig**

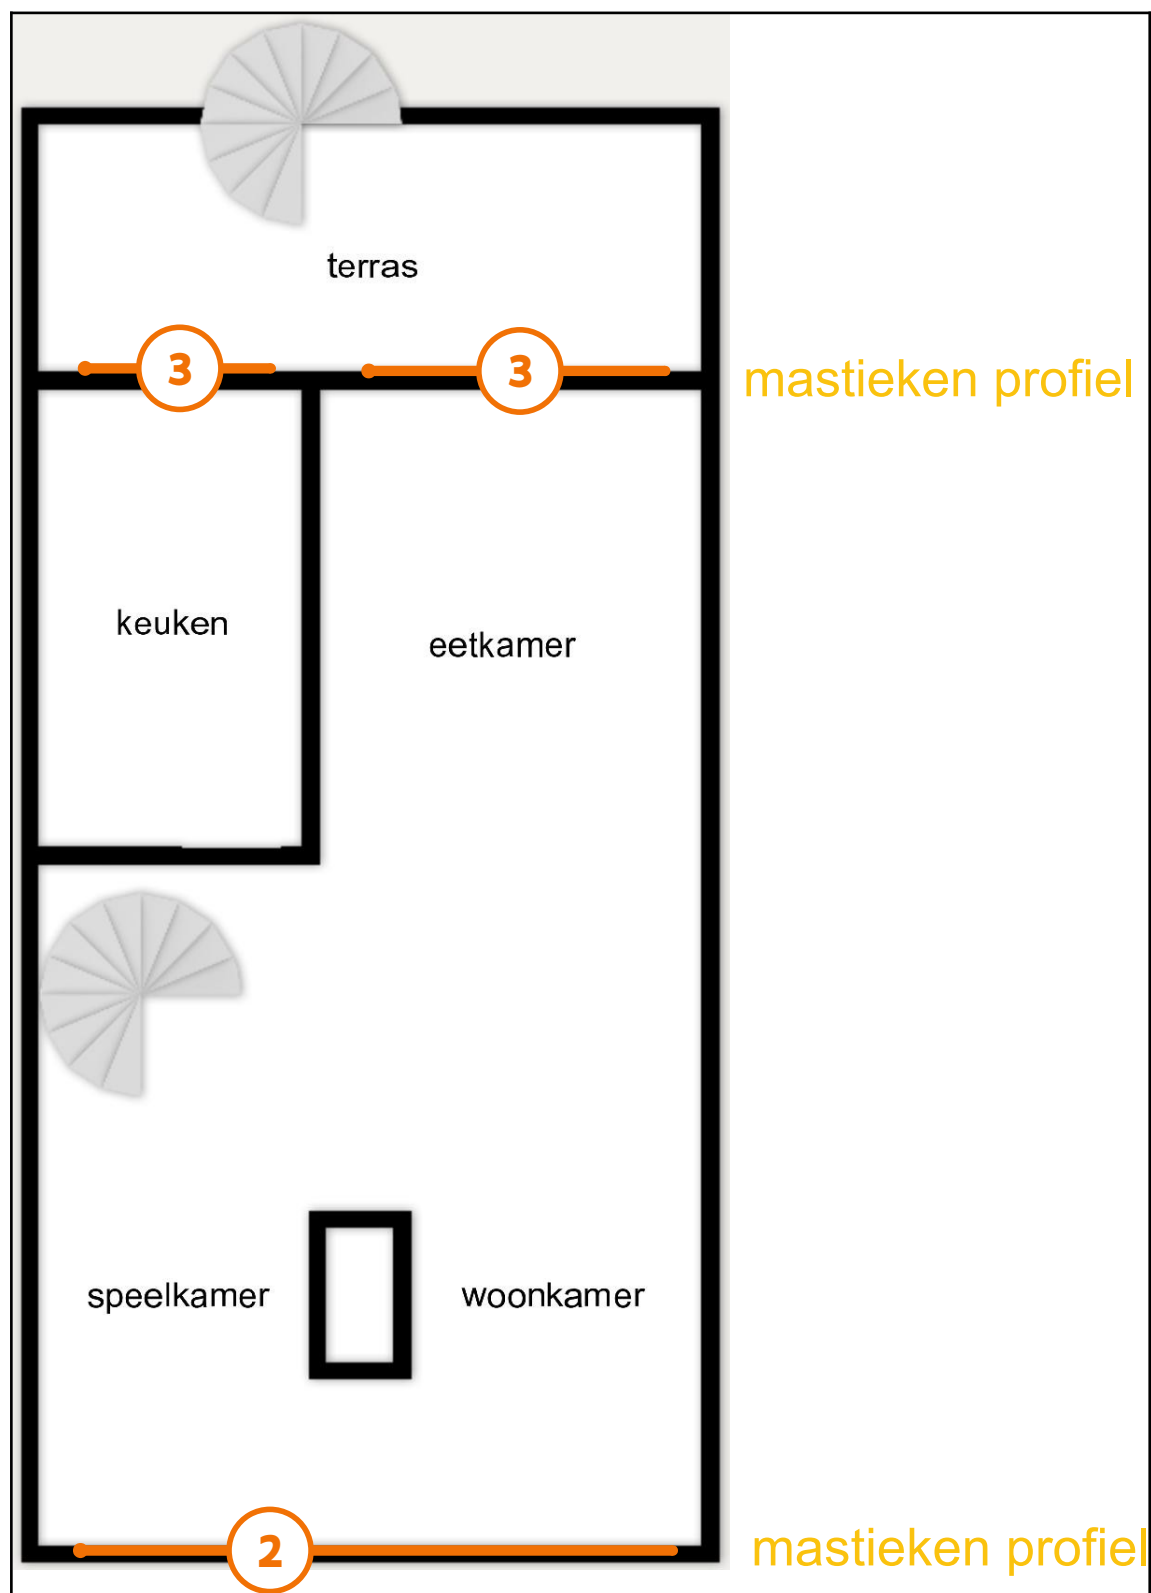
## Plan 2.4: V+1 AG mastieken profiel + VG mastieken profiel

| 3. Achtergevel mastieken profiel | Asbestmateriaal | <a href="#">Verwijderen</a> |

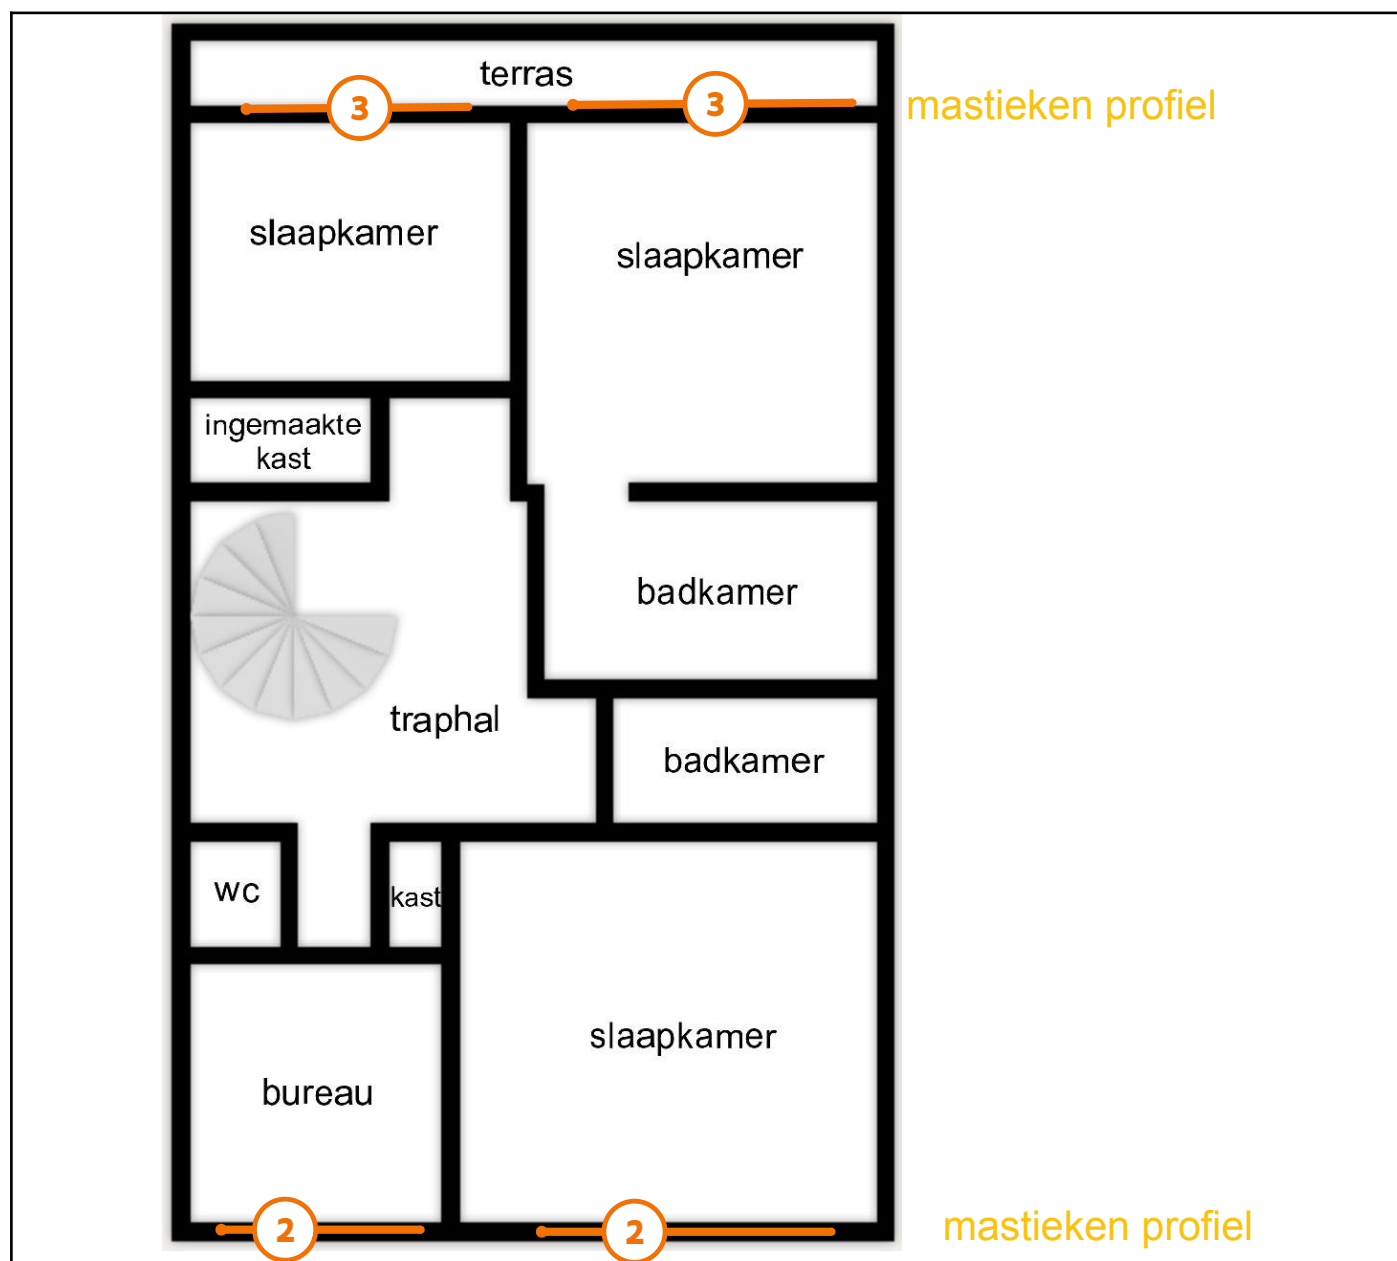
## Plan 3.4: V+2 AG mastieken profiel + VG mastieken profiel

| Beschrijving | Type | Actie |
|---|---|---|
| 3. Achtergevel mastieken profiel | Asbestmateriaal | <a href="#">Verwijderen</a> |

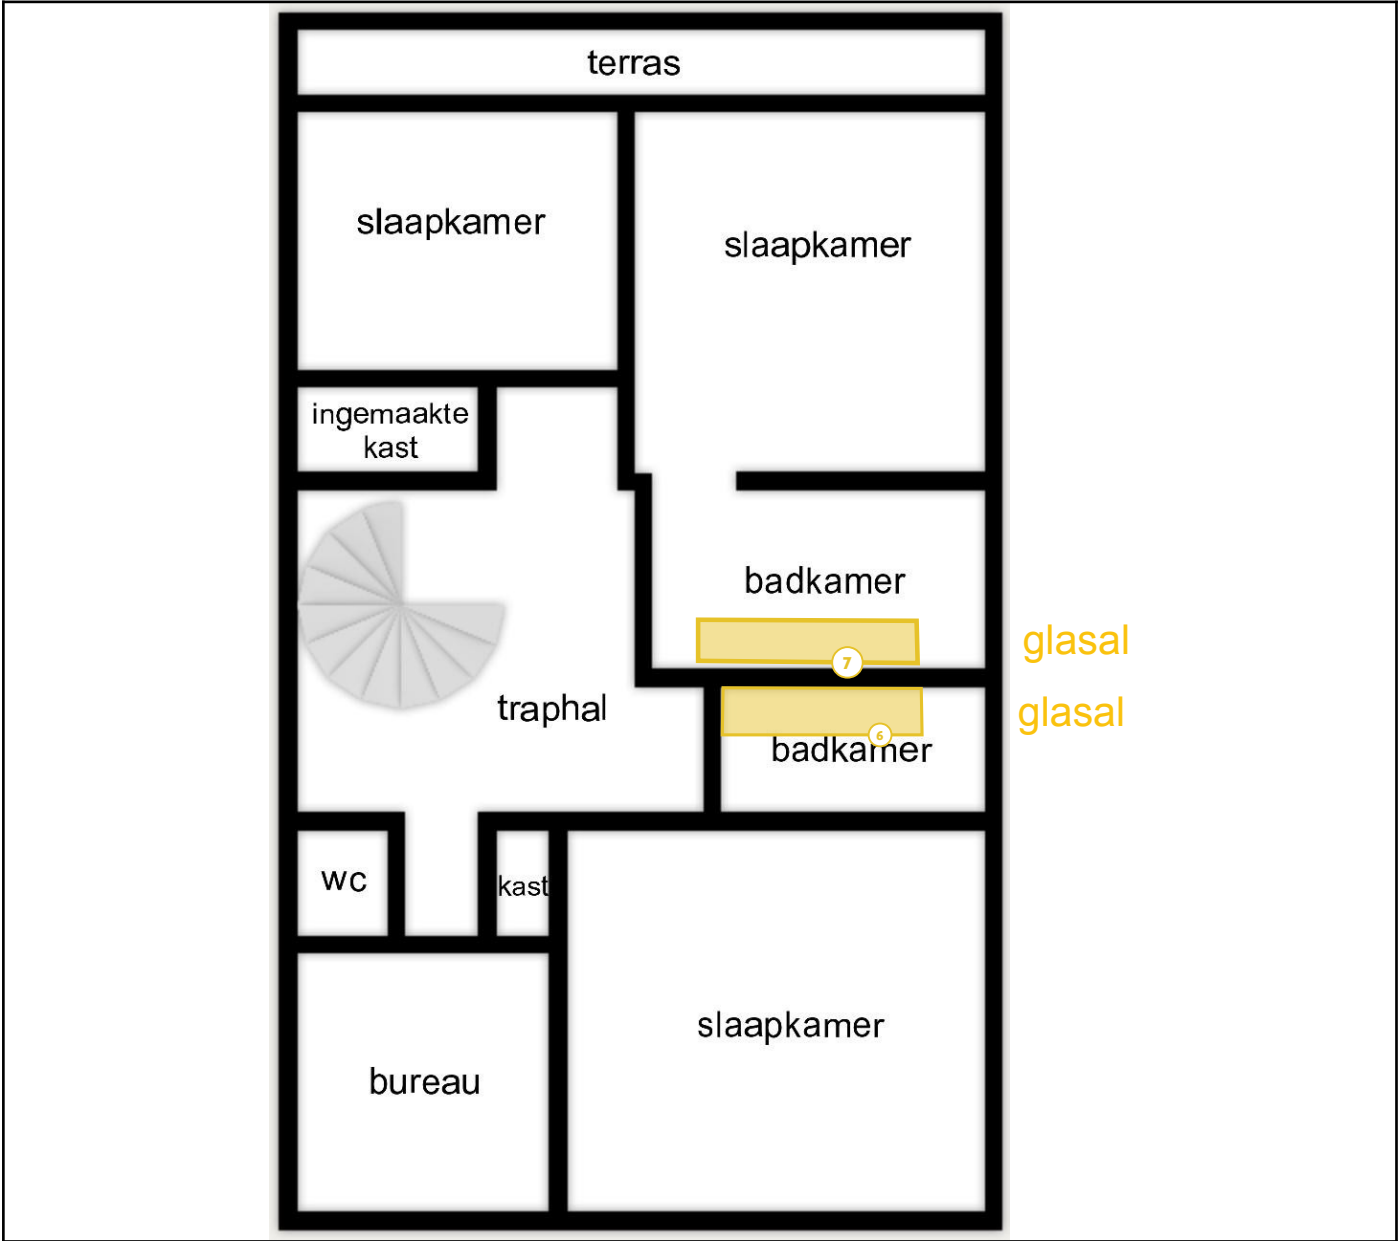
### Plan 3.7: V+2 ensuite badkamer + badkamer glasal

| Beschrijving | Type | Actie |
|---|---|---|
| 7. V+2 Badkamer type Glasal | Asbestmateriaal | Zorgvuldig beheren |

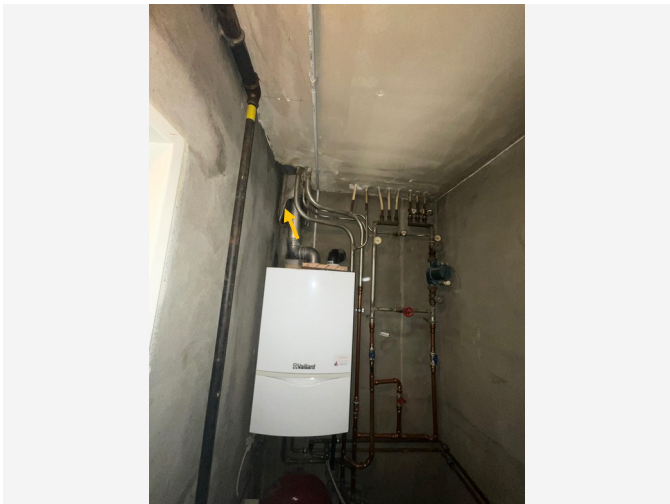
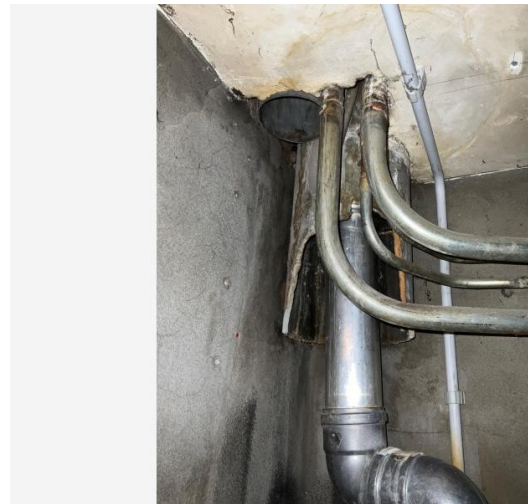
| Opmerking | Buis loopt door naar boven. Vermoedelijk komt deze uit op het dak.<br>Verder aanvullend/ destructief onderzoek kan meegeven hoever deze buis doorloopt. |

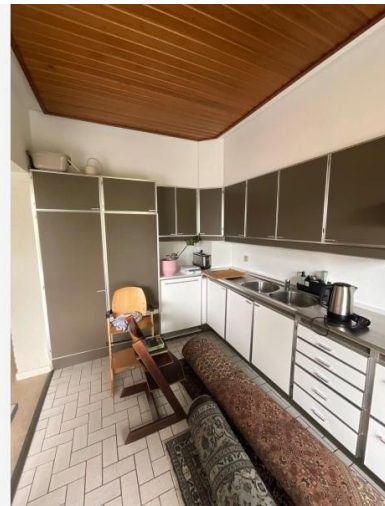
Detailfoto

Het asbestmateriaal valt onder de mijlpaal van 2040.

Zorgvuldig beheren

- Zorg voor een veilig beheer. Vermijd het beschadigen van het asbestmateriaal. Controleer de toestand jaarlijks op wijzigingen.
- Voer bijkomende staalname(s) uit.

- Eenvoudige handelingen: mag via doe-het-zelf of door werknemer(s) met opleidingsattest eenvoudige handelingen

Hecht gebonden toepassing.

U kan dit zelf verwijderen. Loskoppelen, fixeren, verwijderen zonder breuken, dubbel verpakken en luchtdicht afvoeren naar het containerpark of stortplaats categorie 1.

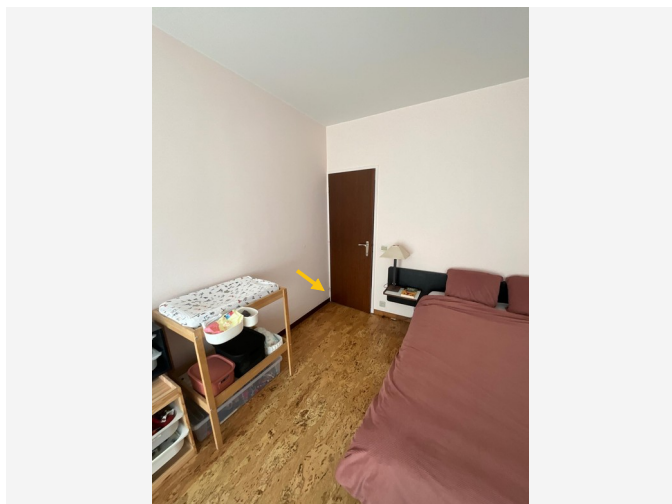
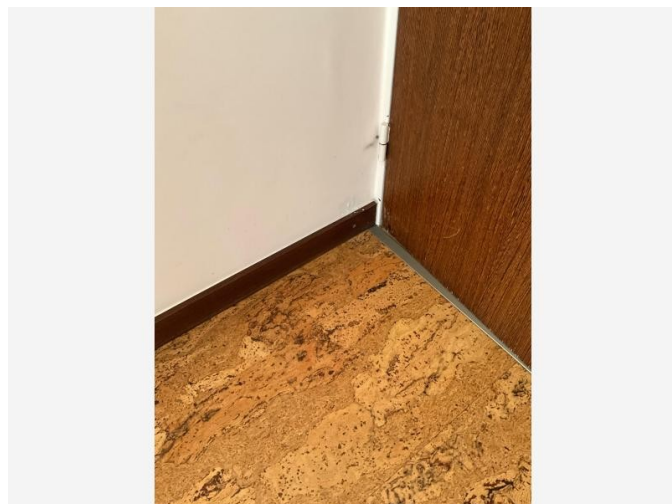
## Fiche 15: Pleisterwerk wanden

Geen asbest

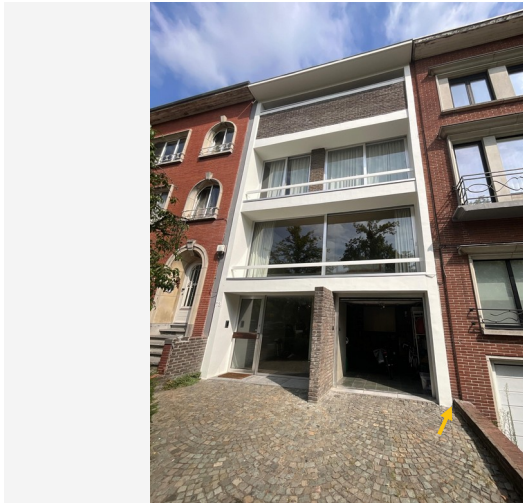
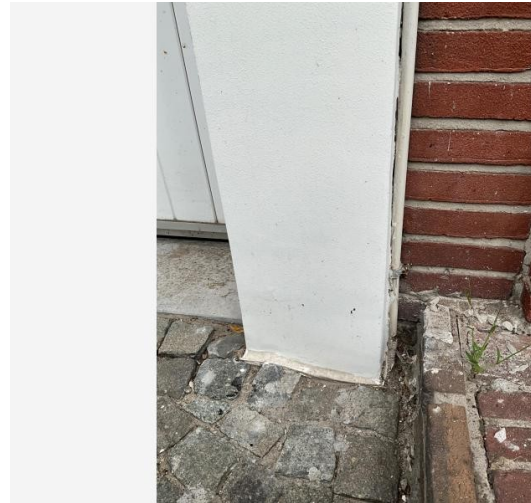
## Fiche 16: Voorgevel crepi

Geen asbest

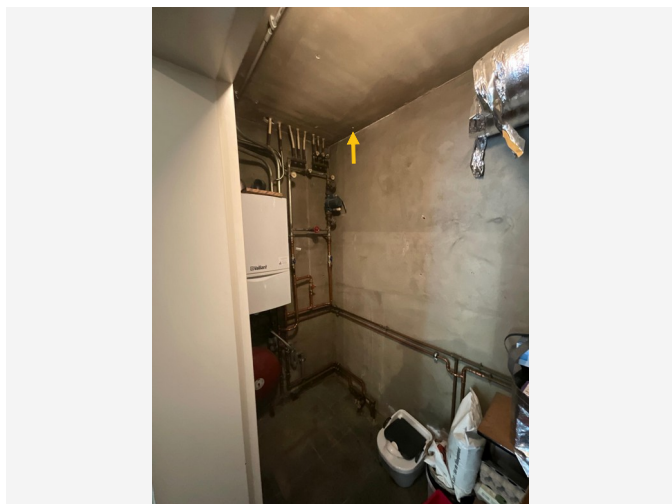
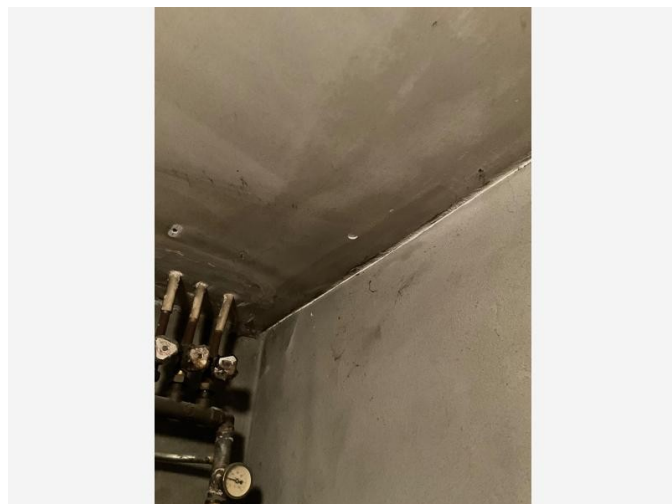
## Fiche 17: Pleisterwerk plafond

Geen asbest

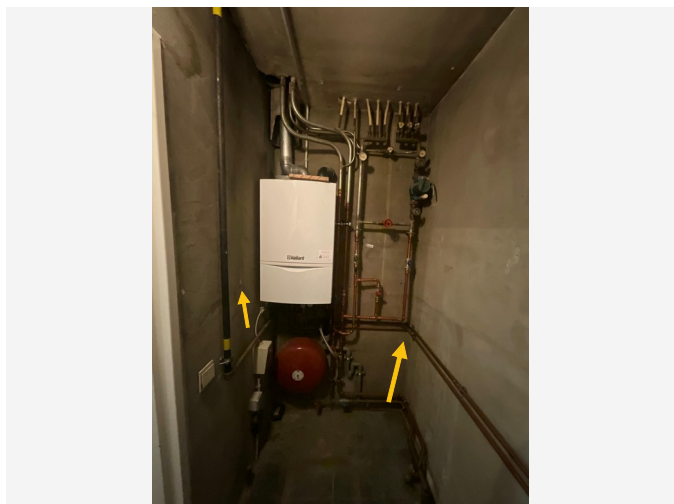
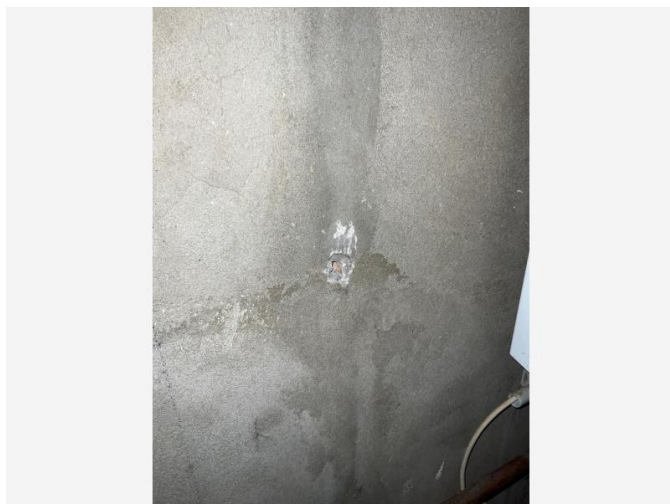
## Fiche 18: V0 stookruimte cement wand

Geen asbest

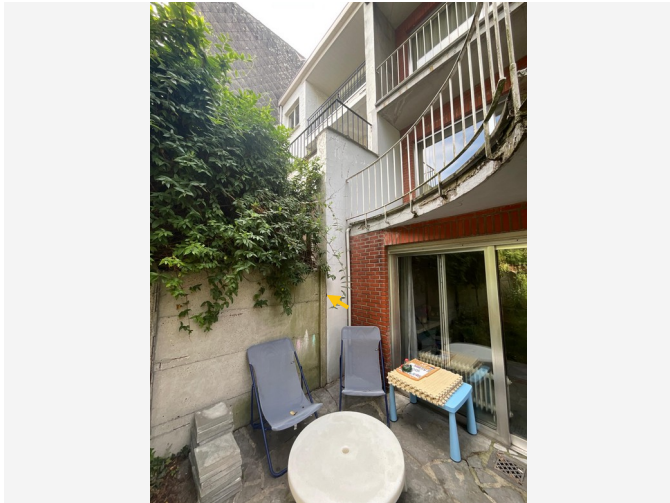
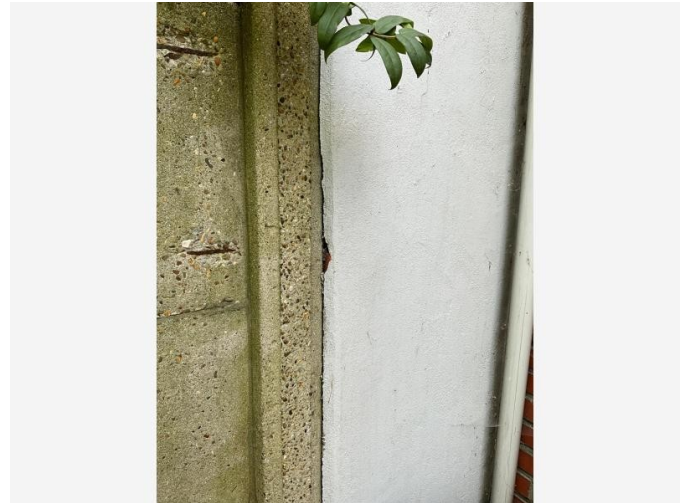
## Fiche 19: Achtergevel crepi

Geen asbest

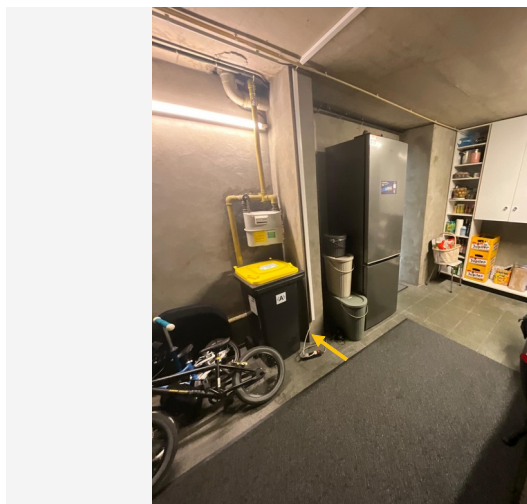
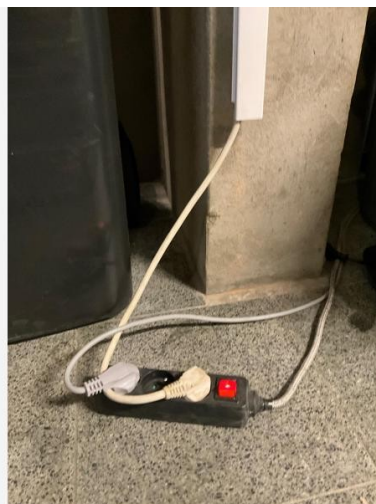
## Fiche 20: V0 garage cementering

Geen asbest

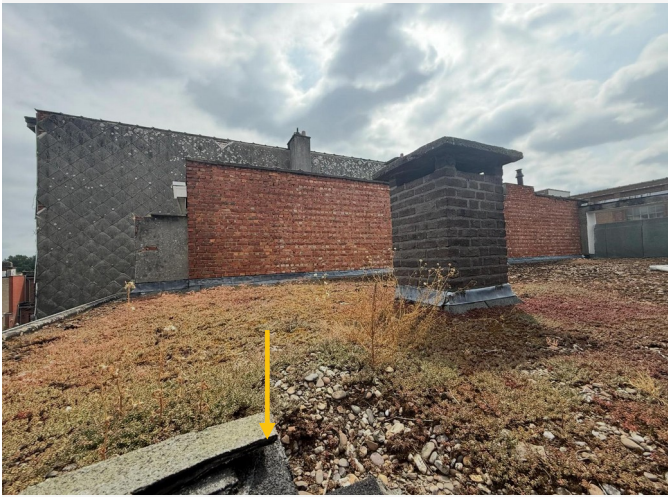
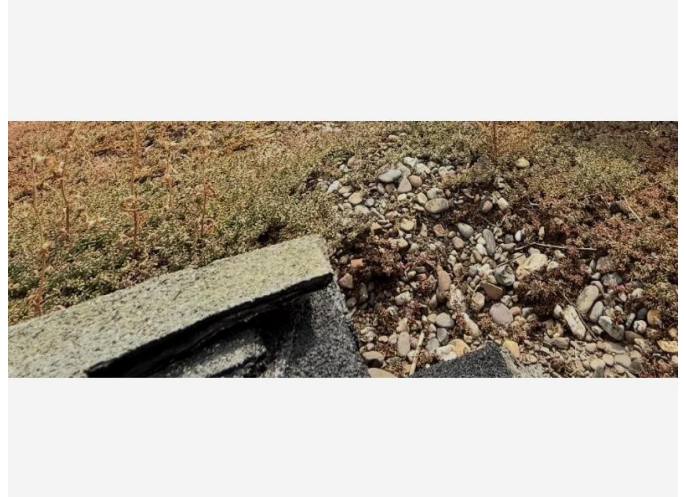
## Fiche 21: Dakbedekking roofing

Geen asbest

| Opmerking | Om lekschade te voorkomen stalen we enkel de toplaag. Onder deze laag kunnen er mogelijk nog oude asbestverdachte lagen aanwezig zijn. Verder aanvullend/ destructief onderzoek kan hierover uitsluitel geven. |

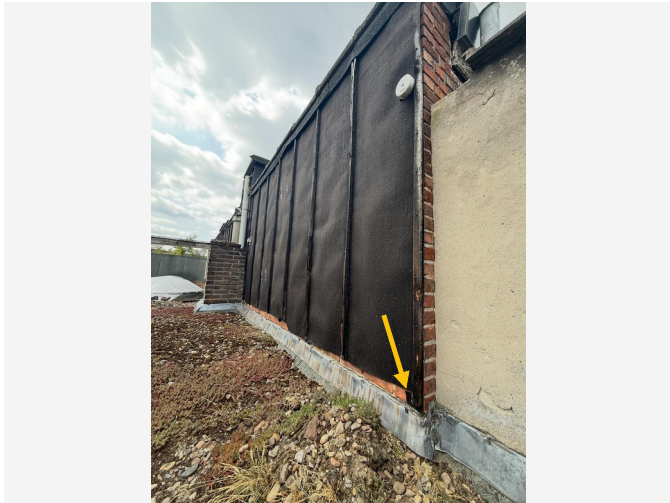
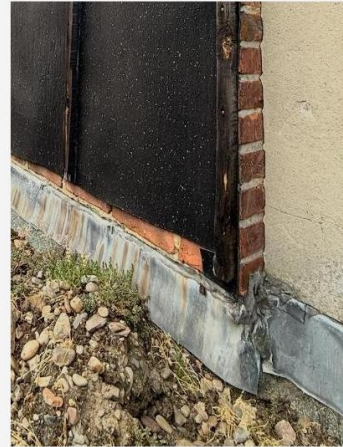
## Fiche 22: Dak zijgevel bitumen

Geen asbest

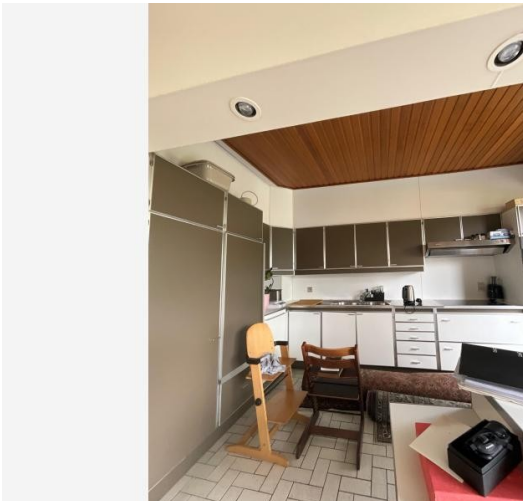
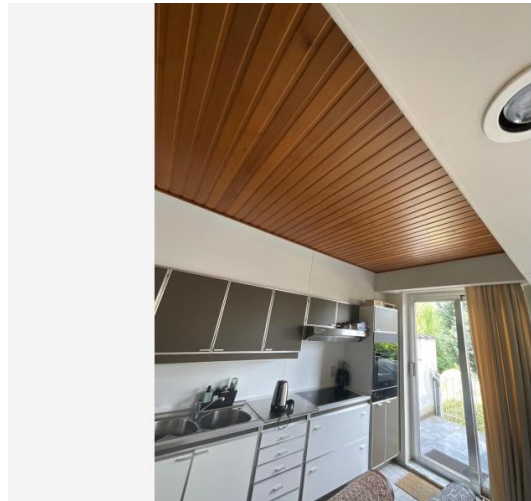
## Fiche 26: Valse plafonds met (mogelijks) achterliggend pleisterwerk

| Beschrijving | Notitie | Terug te vinden op plannen |
|---|---|---|
| Fiche 26: Valse plafonds met (mogelijks) achterliggend pleisterwerk | De badkamers, keuken en woonkamer zijn afgewerkt met een vals plafond. Achterliggend kan nog oud pleisterwerk aanwezig zijn. Aanvullend/destructief onderzoek kan hierover uitsluitsel geven. | Plan 1.2: V0 pleisterwerk plafond + valse plafonds<br>Plan 2.2: V+1 pleisterwerk plafond + valse plafonds<br>Plan 3.2: V+2 pleisterwerk plafond + valse plafonds |
