# Asbestinventarisatetest

Brederodestraat 184/C153, 2018 Antwerpen

Attestnummer : **20260724-000209.000**

Uitgegeven op : **24.07.2026**

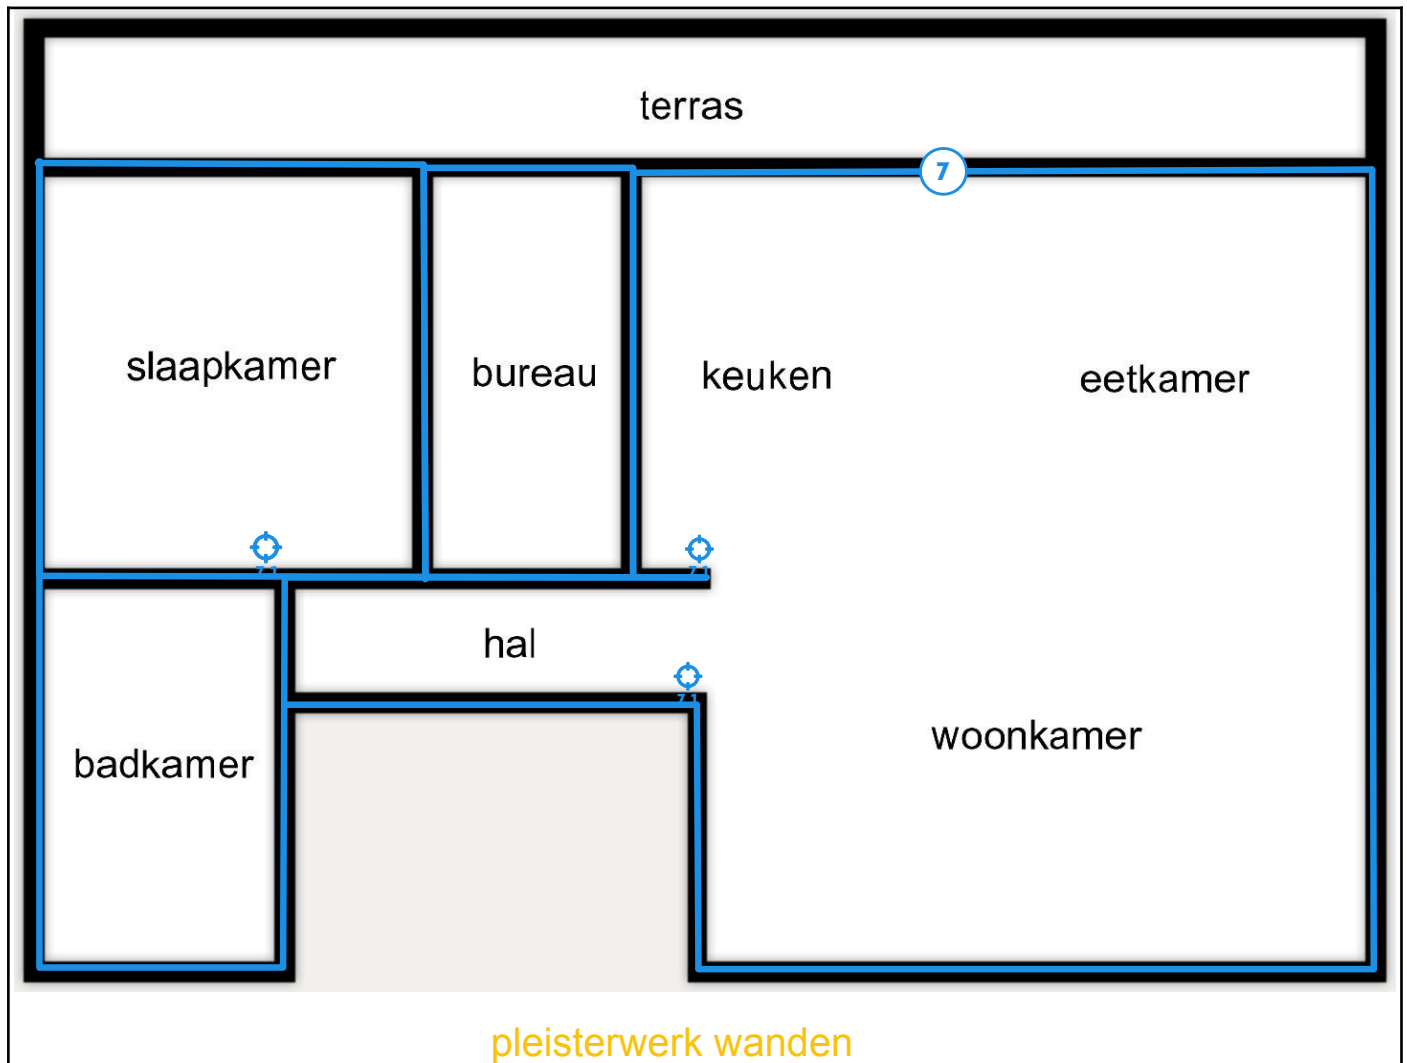
## Plan 1.1: V+15 pleisterwerk wanden

| Beschrijving | Type | Actie |
|---|---|---|
| 7.1 Code: MM01 | Mengmonster | - |

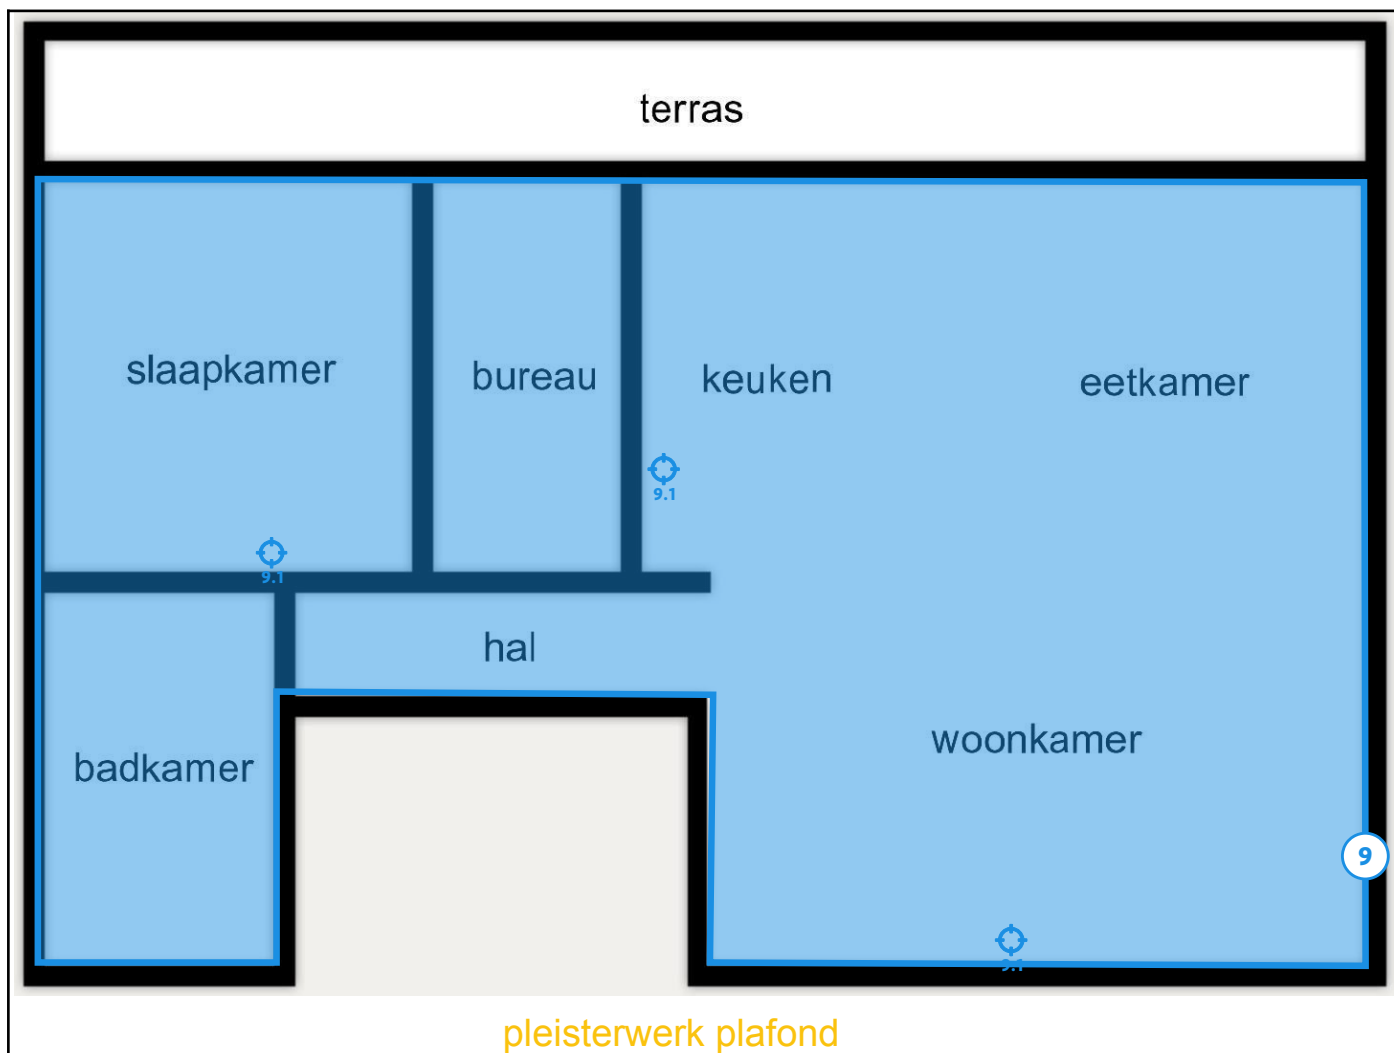
## Plan 1.2: V+15 pleisterwerk plafond

| Beschrijving | Type | Actie |
|---|---|---|
| 9.1 Code: MM02 | Mengmonster | - |

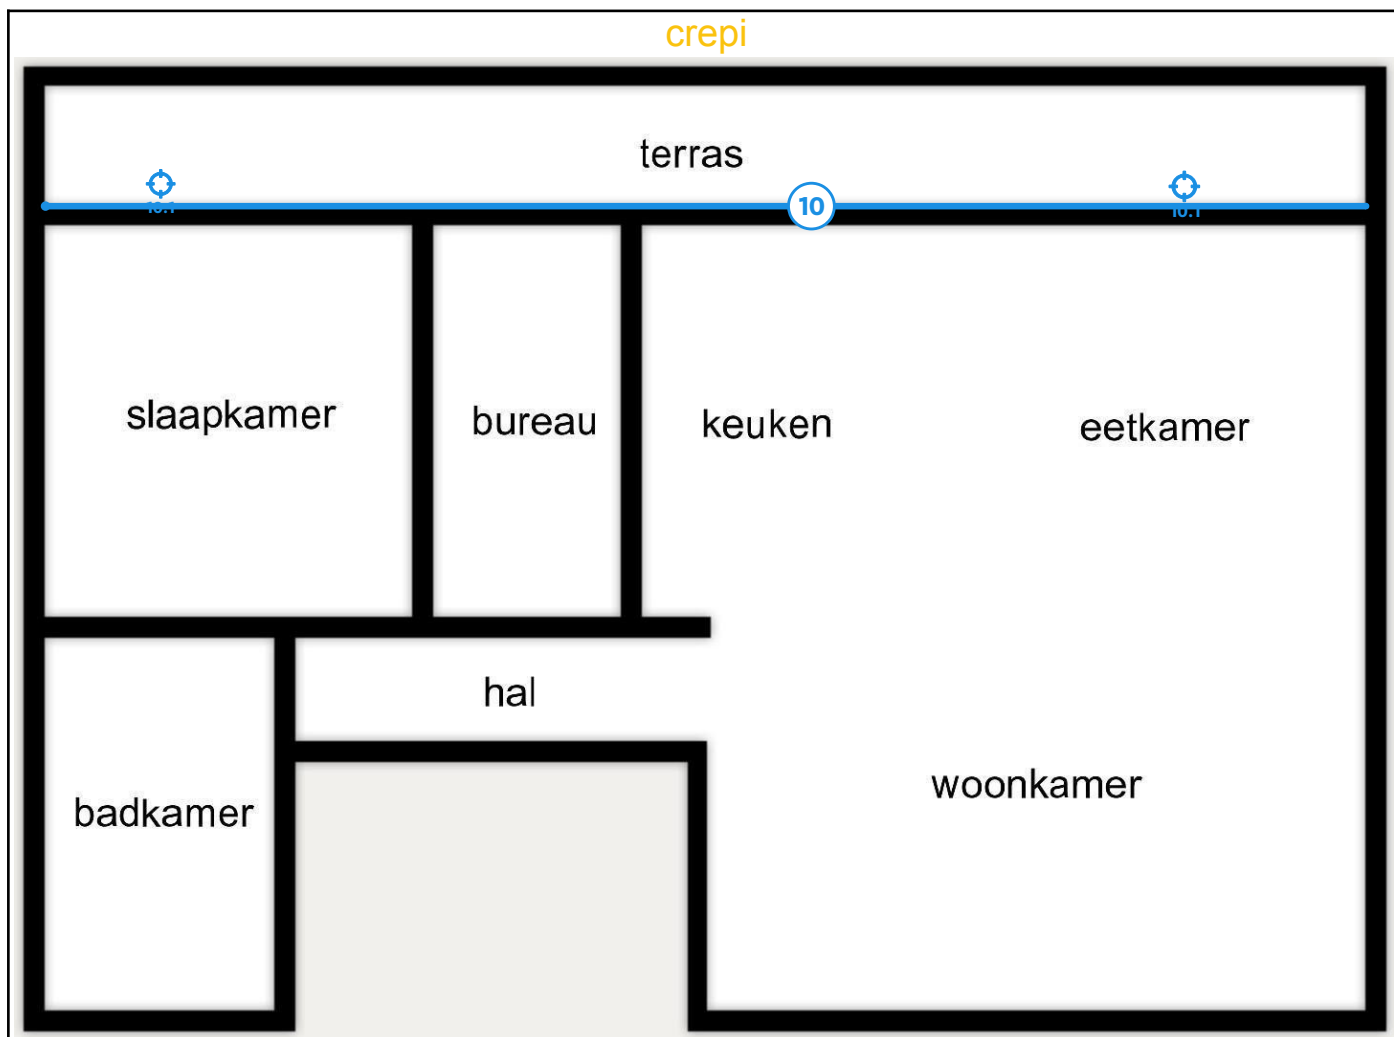
## Plan 1.3: V+15 terras crepi

| Beschrijving | Type | Actie |
|---|---|---|
| 10.1 Code: MM03 | Mengmonster | - |

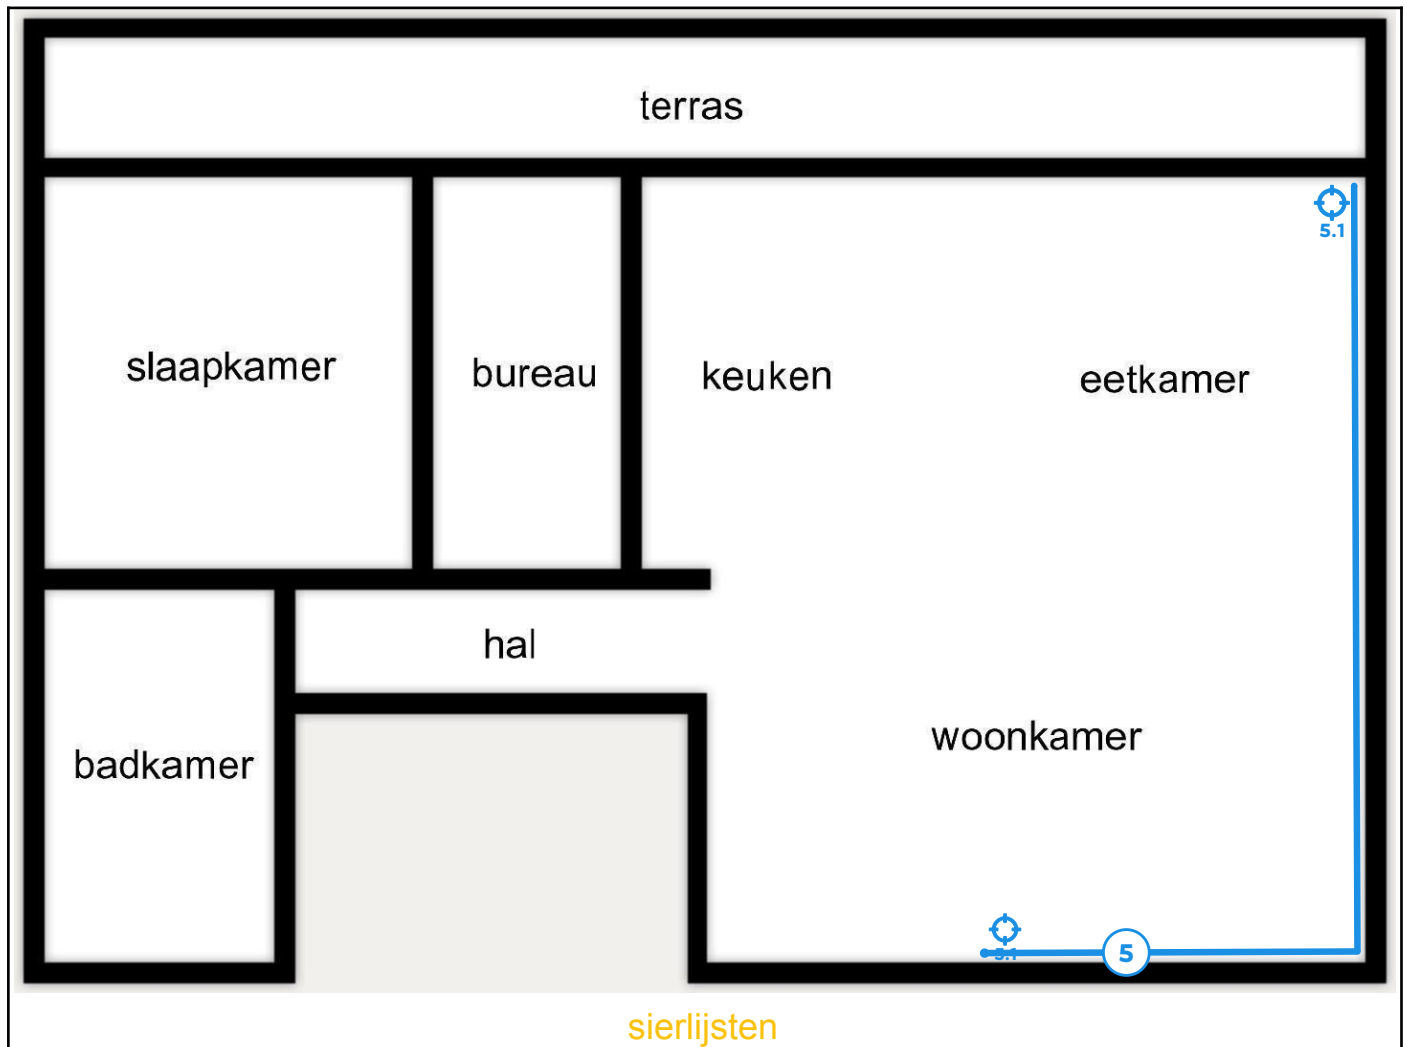
## Plan 1.4: V+15 woonkamer sierlijsten

| Beschrijving | Type | Actie |
|---|---|---|
| 5.1 Code: MM05 | Mengmonster | - |

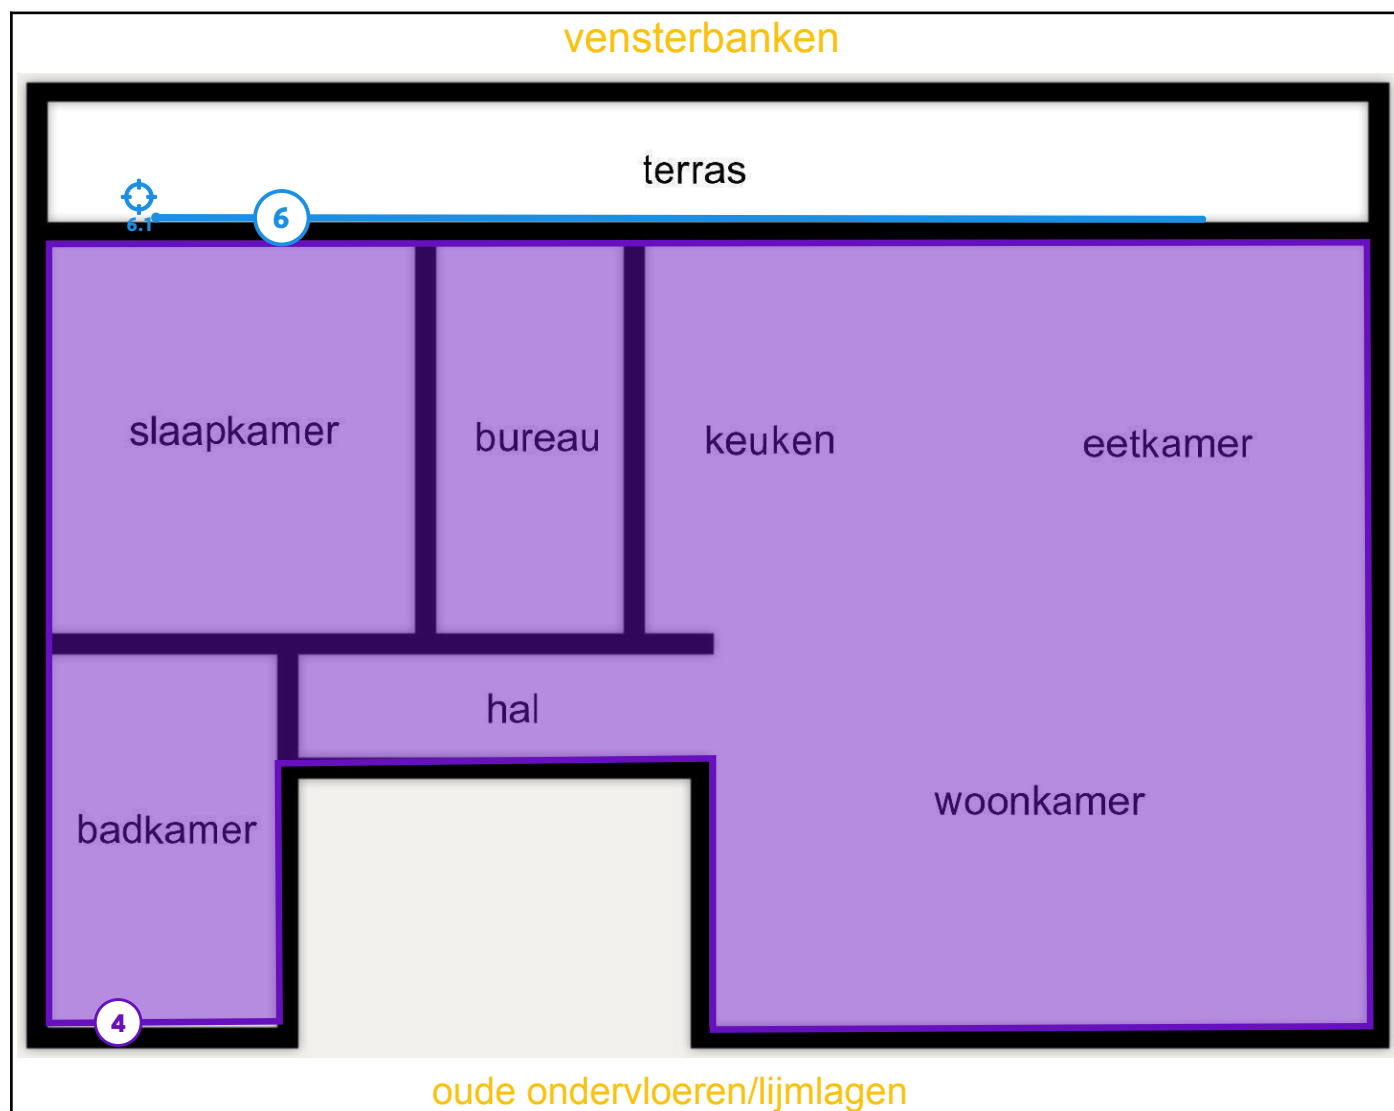
## Plan 1.5: V+15 terras vensterbanken + oude ondervloeren

| Beschrijving | Type | Actie |
|---|---|---|
| 6.1 Code: MM06 | Puntmonster | - |

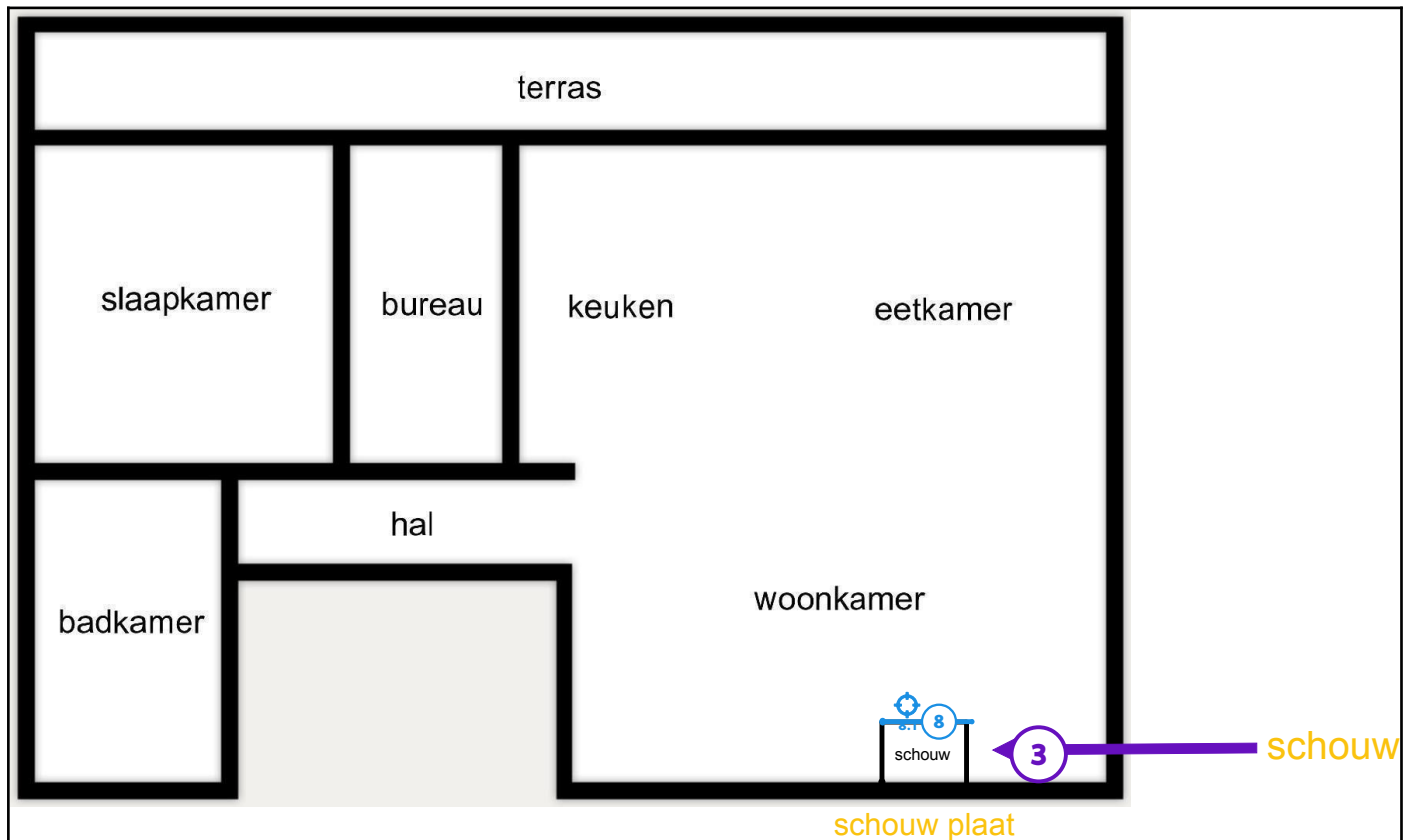
## Plan 1.6: V+15 schouw plaat

| Beschrijving | Type | Actie |
|---|---|---|
| 8.1 Code: MM04 | Puntmonster | - |

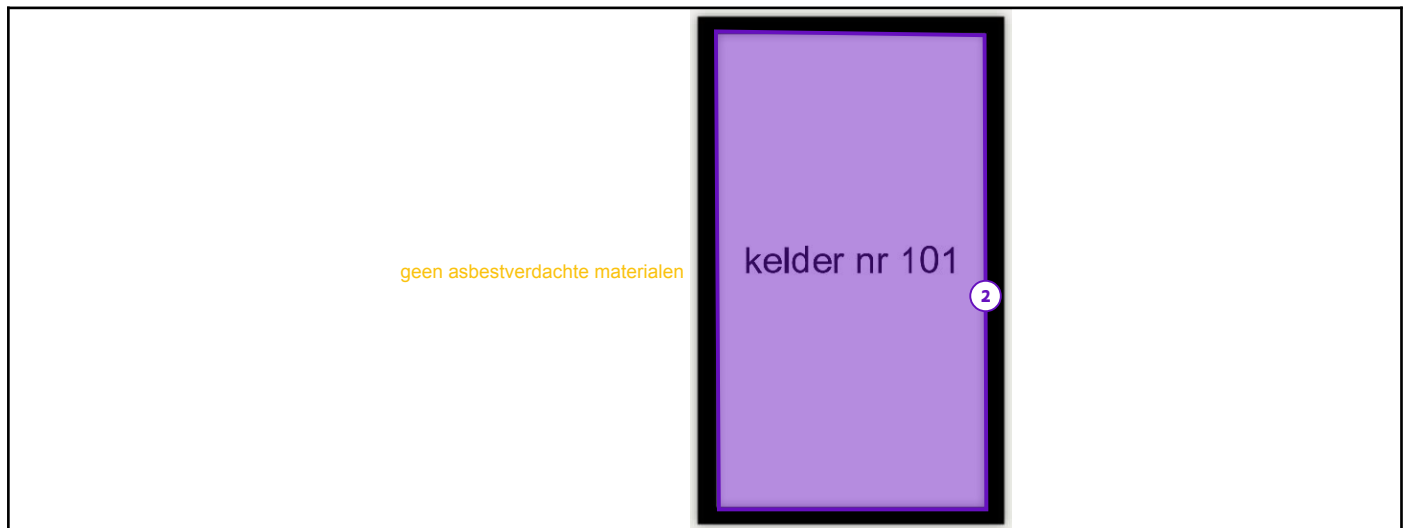
## Plan 2.1: V-1 kelder nr 101

| Beschrijving | Type | Actie |
|---|---|---|
| 2. V-1 kelderberging 101 | Advies | - |
