# Asbestinventarisatetest

Brugstraat 16/202, 2060 Antwerpen

Attestnummer : **20260818-000101.000**

**Asbestveilig** (maar mogelijk niet asbestvrij)

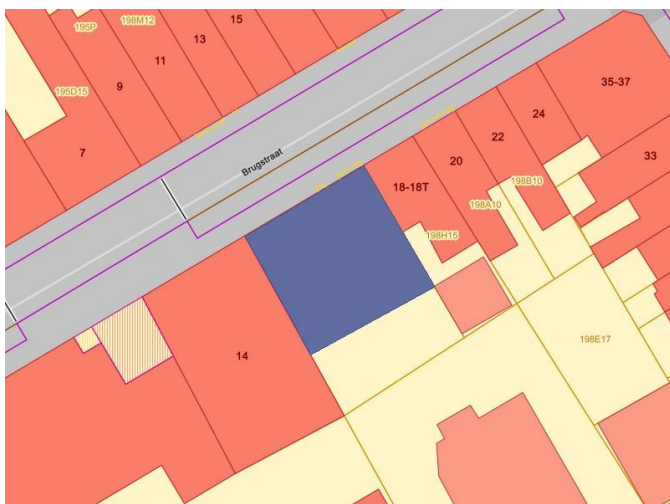
## Zone 1: Appartement

- 0 Asbestmaterialen
- 0 Beperkingen
- 0 Uitsluitingen
- 0 Roerende goederen
- 0 Puin, steenslag, (water)bodem
- 0 Adviezen
- 2 Geen asbest**

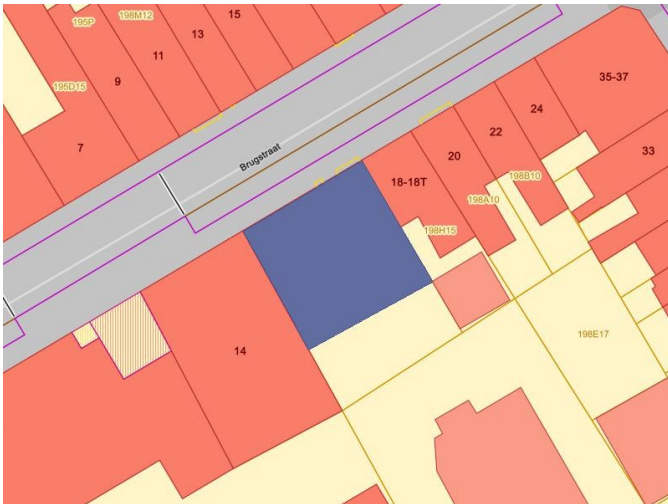
## Zone 2: Kelder

- 0 Asbestmaterialen
- 0 Beperkingen
- 0 Uitsluitingen
- 0 Roerende goederen
- 0 Puin, steenslag, (water)bodem
- 0 Adviezen
- 2 Geen asbest**
