# Asbestinventarisatattest

Belgiëlei 55/201, 2018 Antwerpen

Attestnummer : **20260826-000146.000**

Uitgegeven op : **26.08.2026**

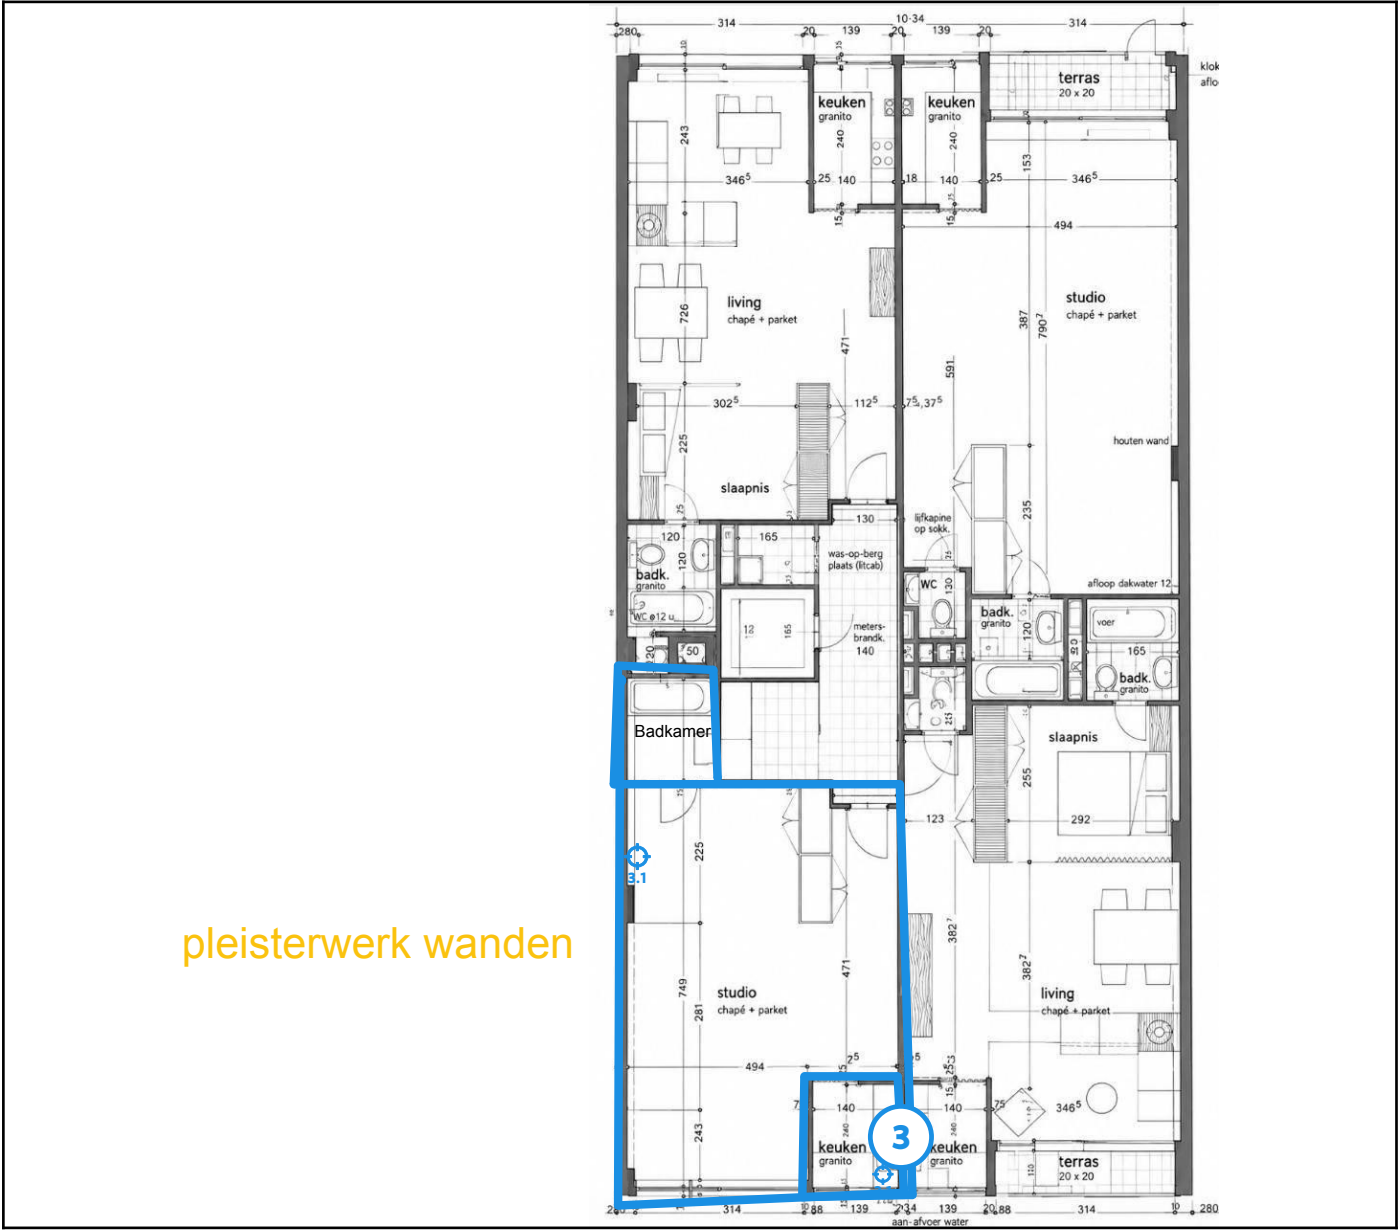
# Plan 1.1: Pleisterwerk wanden

| Beschrijving | Type | Actie |
|---|---|---|
| 3.1 Code: MM01 | Mengmonster | - |

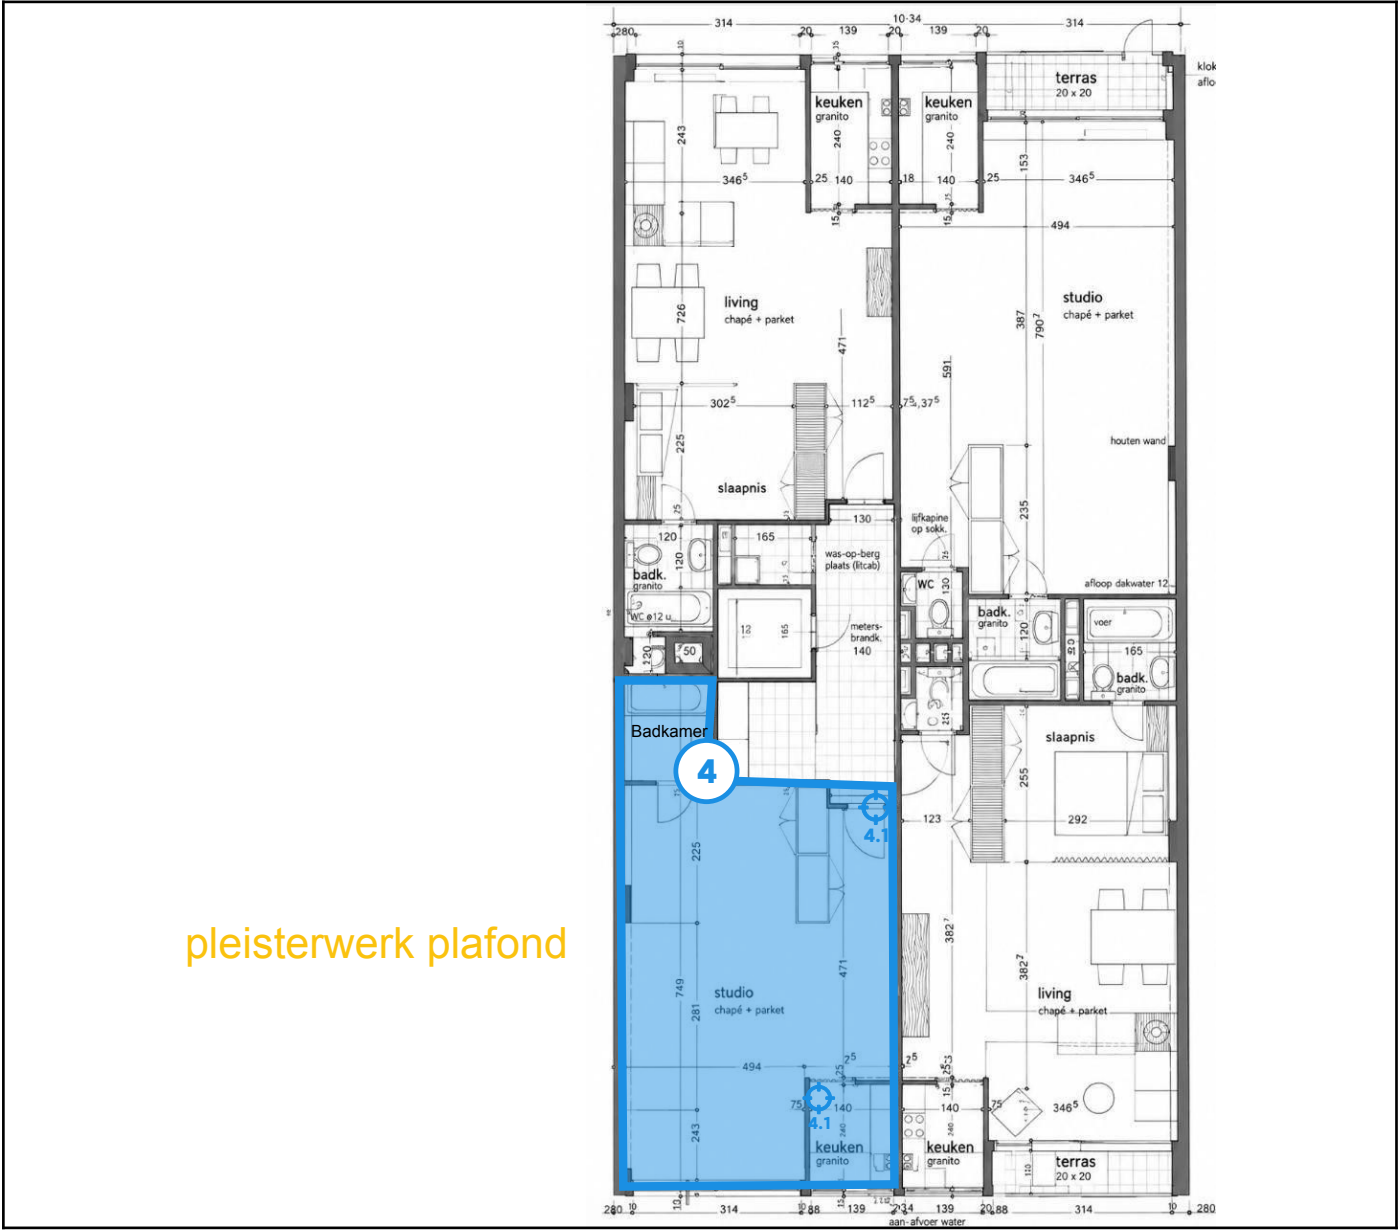
# Plan 1.2: Pleisterwerk plafond

| Beschrijving | Type | Actie |
|---|---|---|
| 4.1 Code: MM02 Pleister plafond | Mengmonster | - |
