# Asbestinventarisatetest

Karel De Preterlei 11/101, 2140 Antwerpen

Attestnummer : **20260911-000051.000**

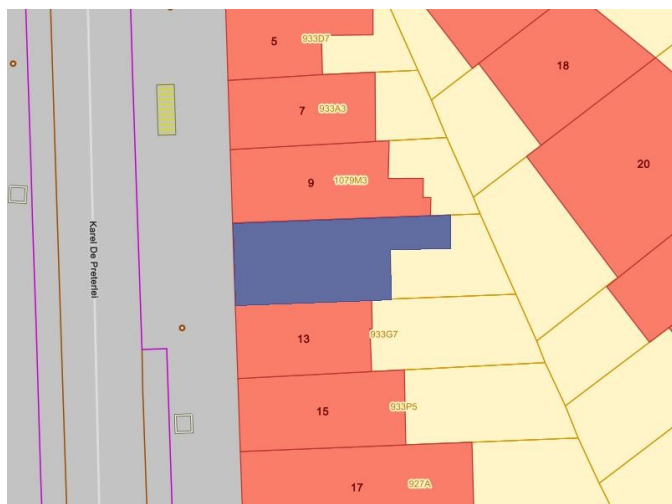
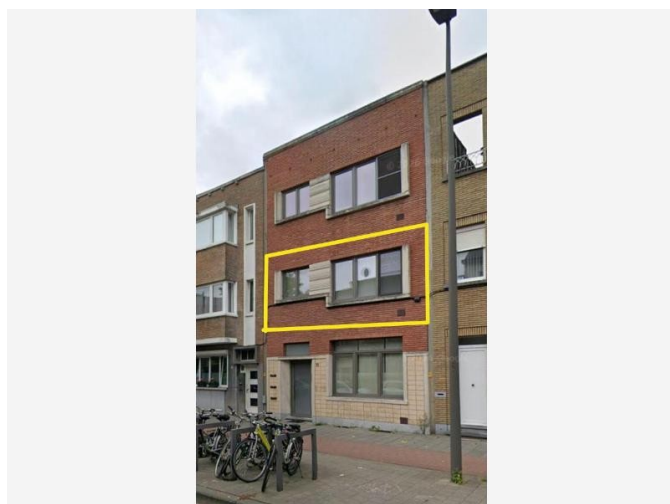
## Zone 1: Appartement

- 0 Asbestmaterialen
- 0 Beperkingen
- 0 Uitsluitingen
- 0 Roerende goederen
- 0 Puin, steenslag, (water)bodem
- 0 Adviezen
- 2 **Geen asbest**

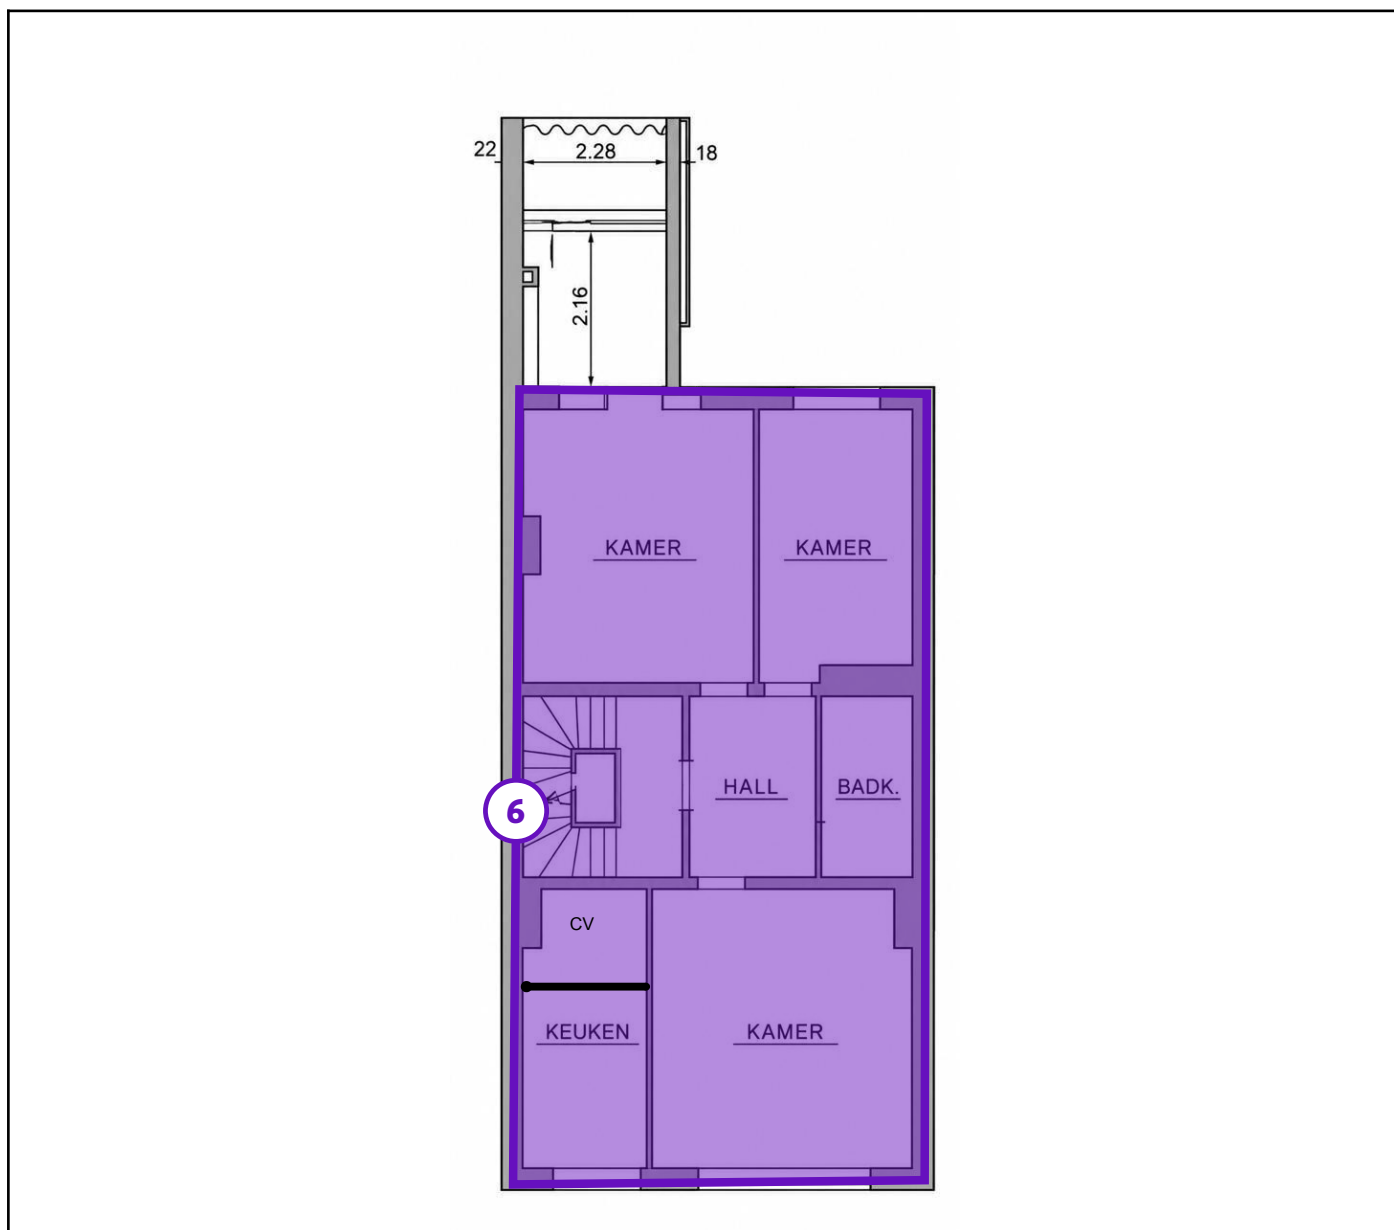
## Plan 1.2: V+1 Vals plafond (mogelijk) onderliggend pleister

| Beschrijving | Type | Actie |
|---|---|---|
| 6. Valse plafonds (mogelijk) onderliggend pleisterwerk | Overige ruimte of materiaal | - |

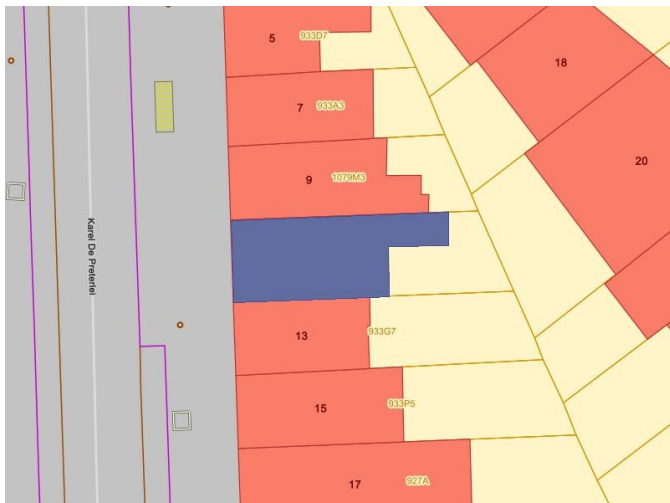
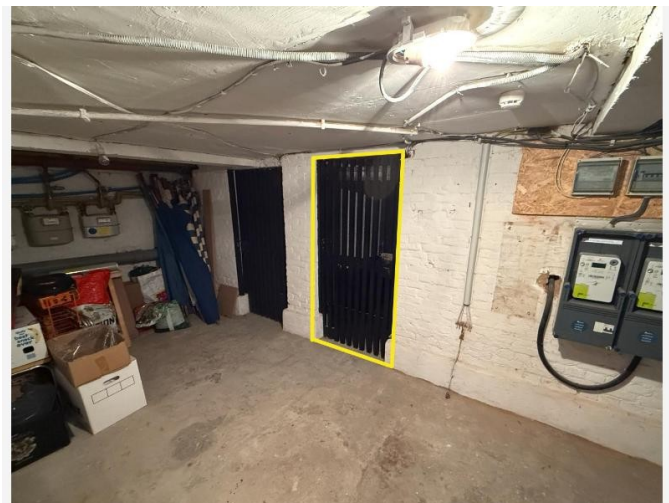
## Zone 2: Berging

- 0 Asbestmaterialen
- 0 Beperkingen
- 0 Uitsluitingen
- 0 Roerende goederen
- 0 Puin, steenslag, (water)bodem
- 0 Adviezen
- 1 **Geen asbest**

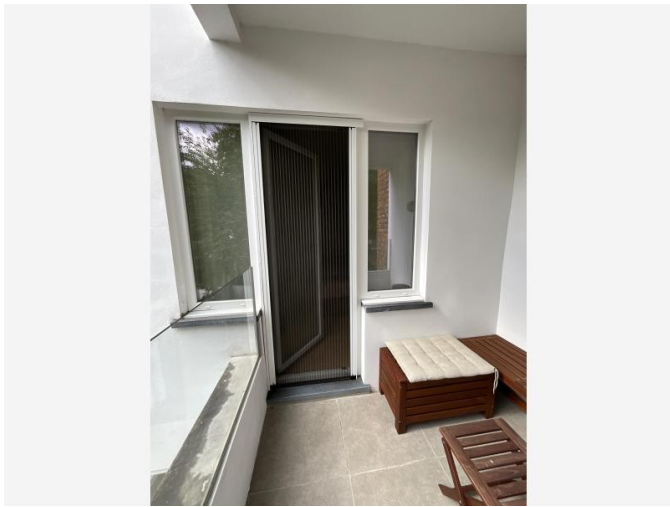
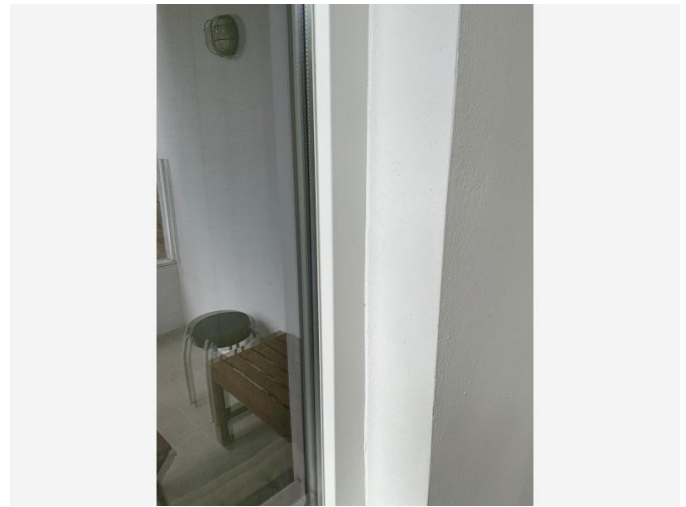
### Fiche 4: V+1 Mastieken/ kitwerken

| Beschrijving | Notitie | Terug te vinden op plannen |
|---|---|---|
| Fiche 4: V+1 Mastieken/ kitwerken | - | - |
