# Asbestinventarisatattest

Collegelaan 53/401, 2140 Antwerpen

Attestnummer : 20260907-000255.000

**Asbestveilig** (maar niet asbestvrij)

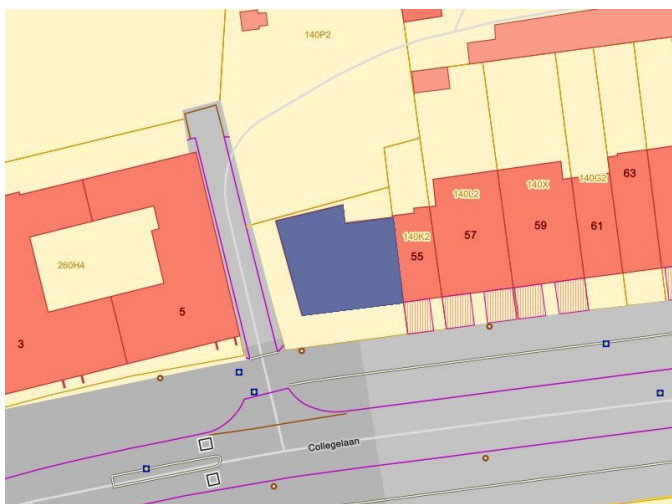
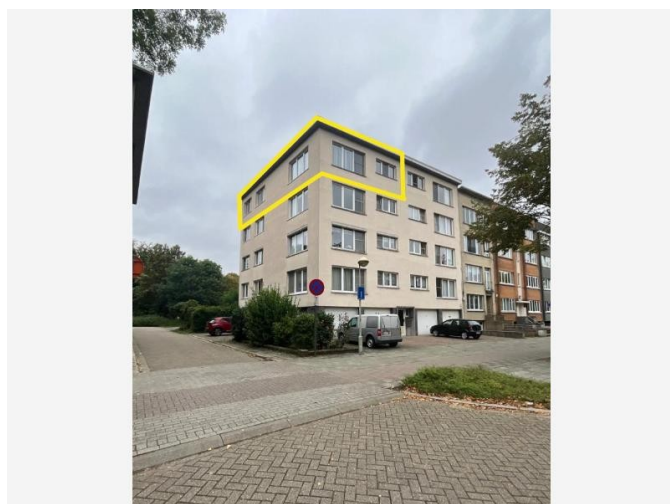
## Zone 1: Appartement

- 0 Asbestmaterialen
- 0 Beperkingen
- 0 Uitsluitingen
- 0 Roerende goederen
- 0 Puin, steenslag, (water)bodem
- 1 Advies
- 1 Geen asbest

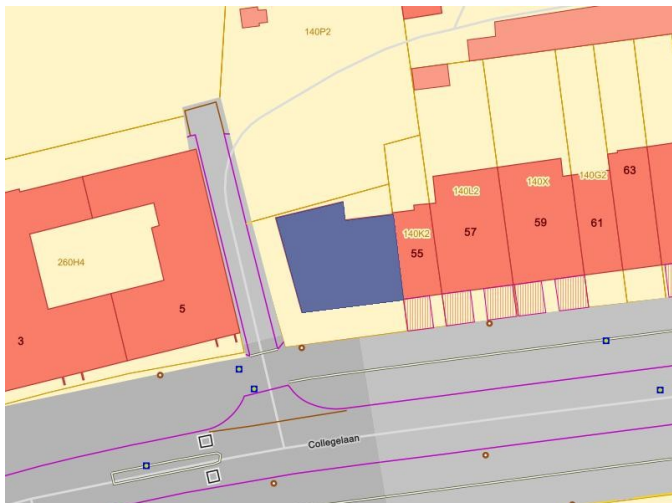
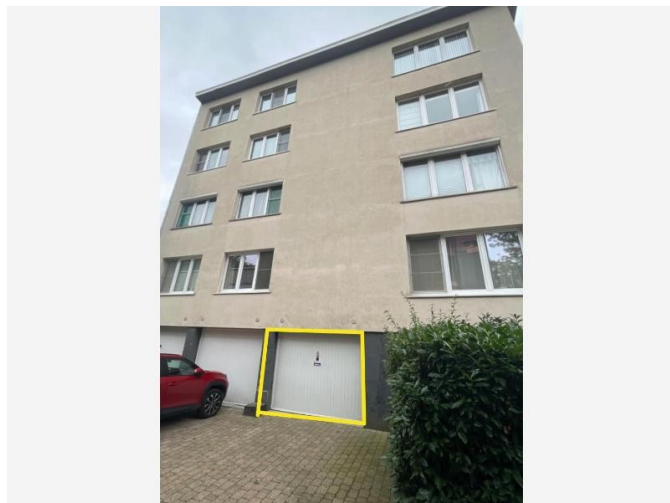
## Zone 2: Garagebox

- 1 Asbestmateriaal**
- 0 Beperkingen
- 0 Uitsluitingen
- 0 Roerende goederen
- 0 Puin, steenslag, (water)bodem
- 0 Adviezen
- 1 Geen asbest**

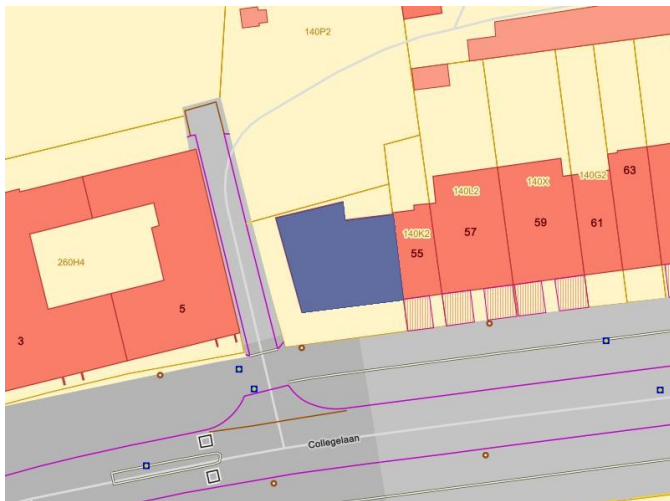
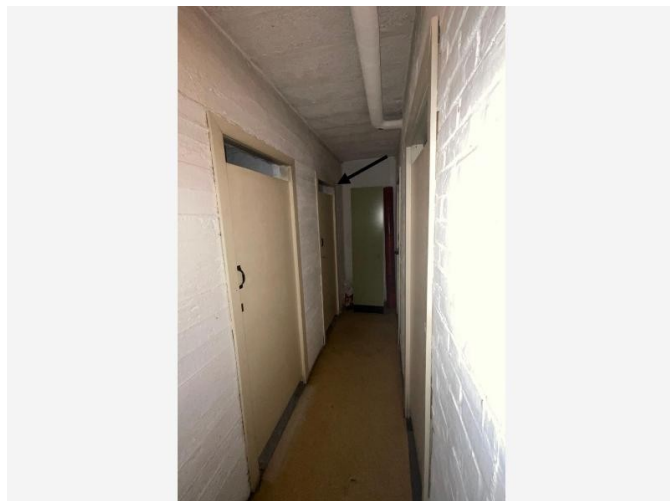
## Zone 3: Berging

### 1 Asbestmateriaal
