Asbestinventarisatetest

Rucaplein 64, 2610 Antwerpen

Attestnummer : 20231124-000011.000

Uitgegeven op : 24.11.2023

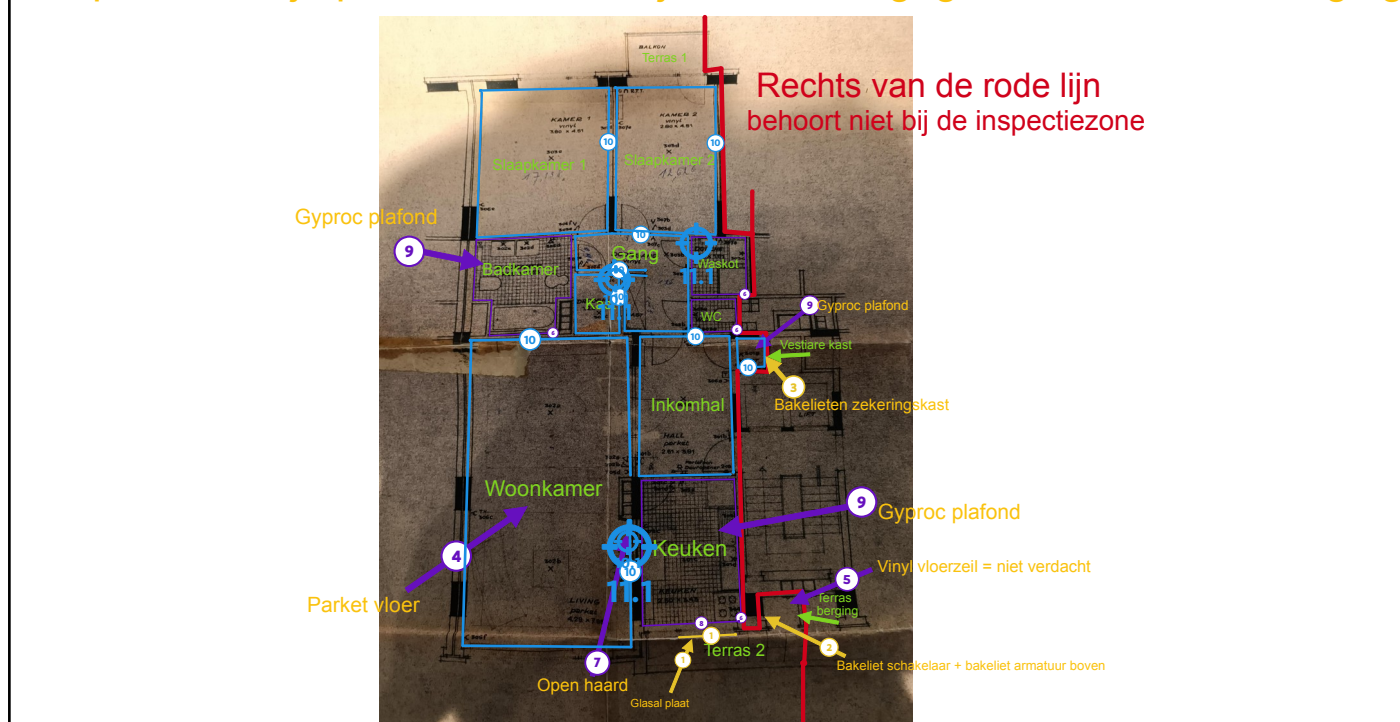
Plan 1.1: Rucaplein 64 verdiep 9

Beschrijving	Type	Actie
1. Glasal plaat (raam keuken naar terras)	Asbestmateriaal	Zorgvuldig beheren
2. Bakeliet schakelaars/armaturen	Asbestmateriaal	Zorgvuldig beheren
3. Bakelieten zekeringskast (vestiare kast)	Asbestmateriaal	Zorgvuldig beheren
4. Parketvloer (woonkamer)	Advies	-
5. Vinyl vloerzeil (terrasberging)	Advies	-
6. Betegelde muren (badkamer, waskot, wc, keuken)	Advies	-
7. Open haard (woonkamer)	Advies	-
8. Houten muren (keuken)	Advies	-
9. Gyproc plafond (badkamer, vestiare kast, keuken)	Advies	-

10. Pleisterwerk muren	Geen asbest	-
10.1 Code: 1	Mengmonster	-
11. Pleisterwerk plafonds	Geen asbest	-
11.1 Code: 2	Mengmonster	-

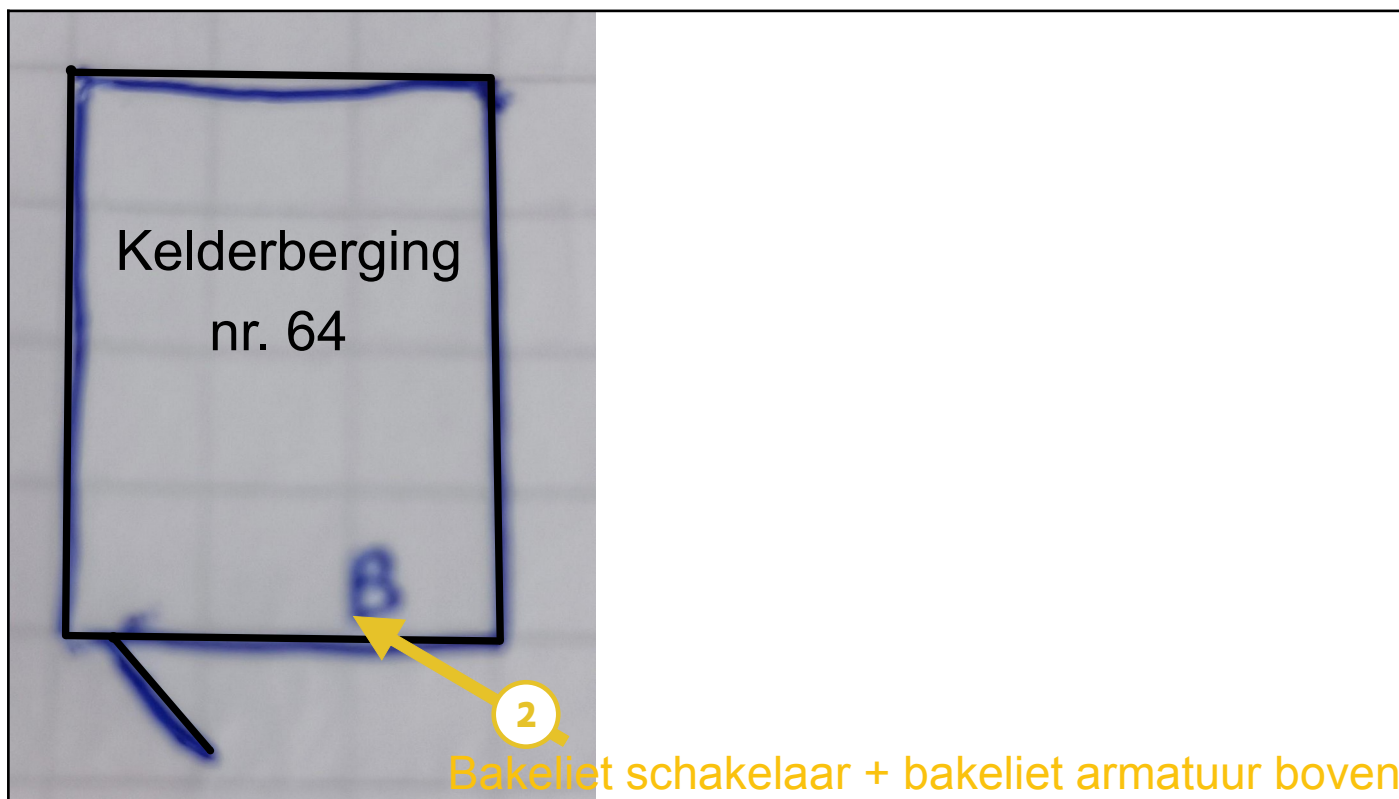
Plan 2.1: Kelderberging

Beschrijving	Type	Actie
2. Bakeliet schakelaars/armaturen	Asbestmateriaal	Zorgvuldig beheren
