# Asbestinventarisatetest

Oude Reetsebaan 2, 2850 Boom

Attestnummer : 20240223-000151.000

Uitgegeven op : 23.02.2024

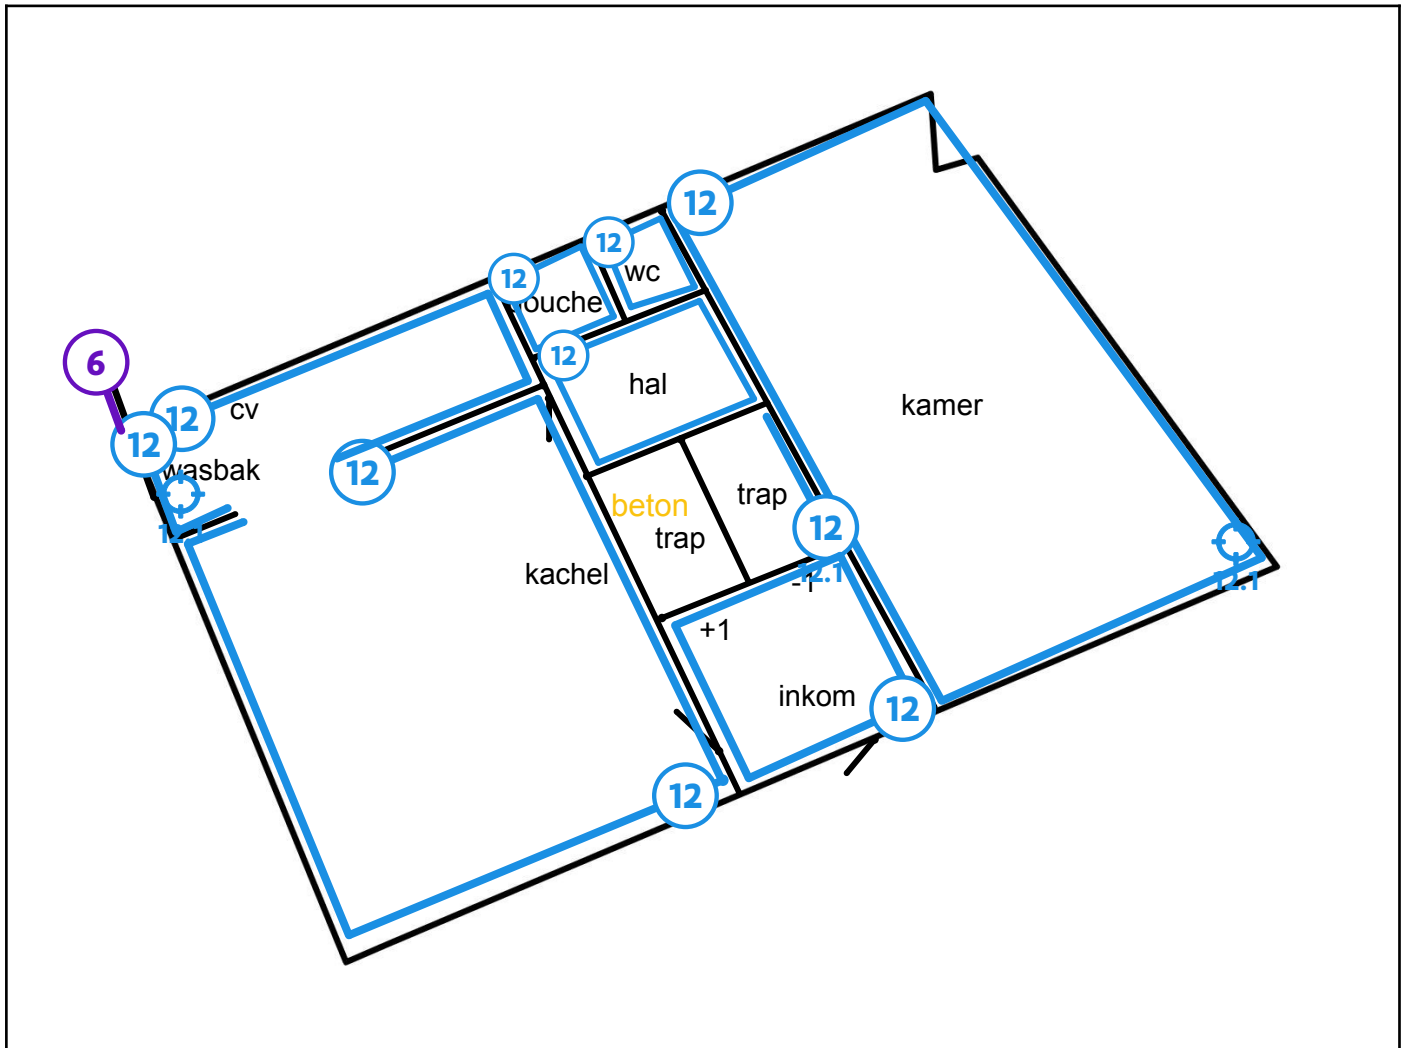
## Plan 1.1: Gelijkvloers muren

Beschrijving	Type	Actie
6. Slotvaste deur	Beperking	-
12. Pleisterwerk muren	Geen asbest	-
12.1 Code: 1	Mengmonster	-

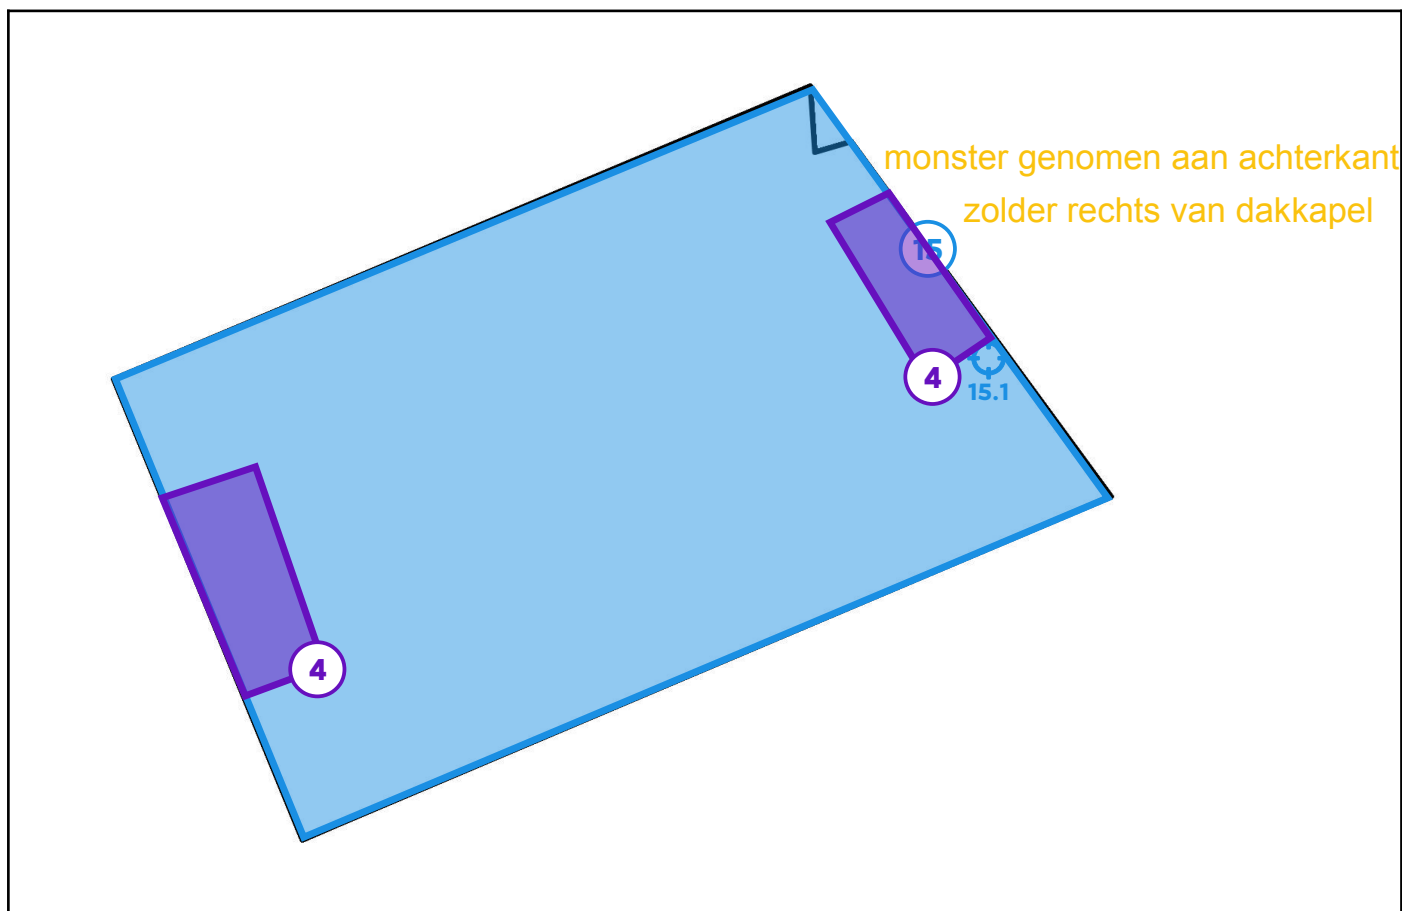
## Plan 1.13: Dak plan

Beschrijving	Type	Actie
4. Dak dakkapellen	Beperking	-
15. Gips onderdakplaat	Geen asbest	-
15.1 Code: 5	Puntmonster	-

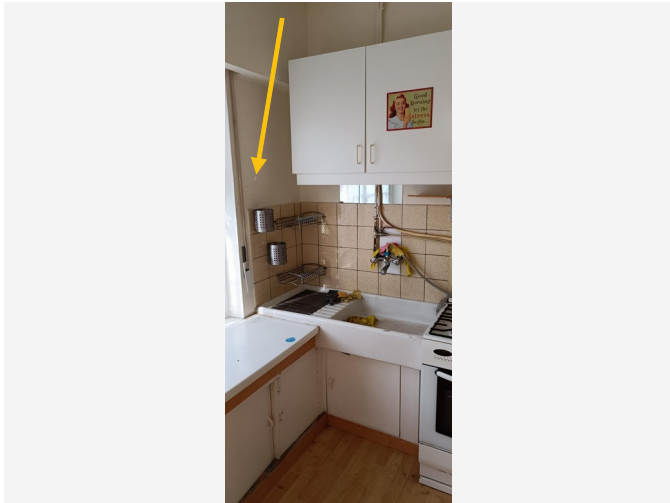
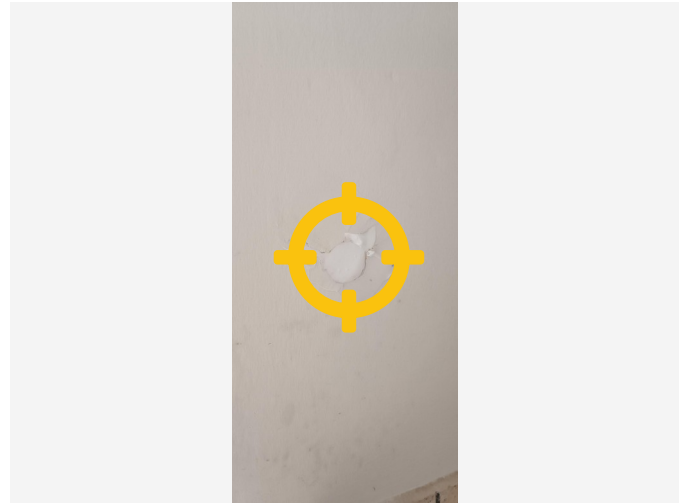
## Fiche 12: Pleisterwerk muren

Geen asbest

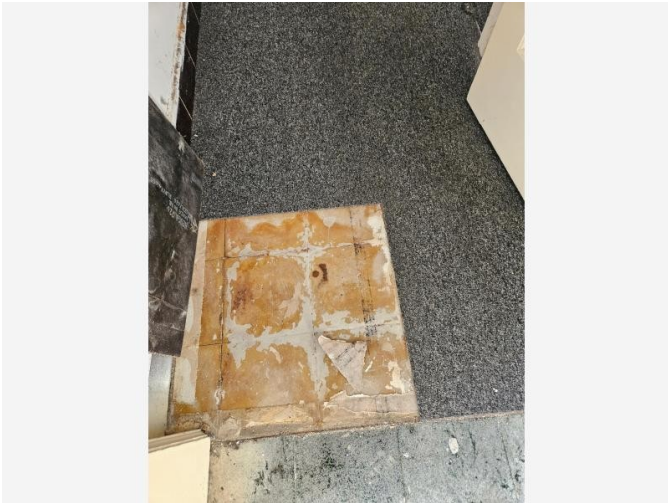
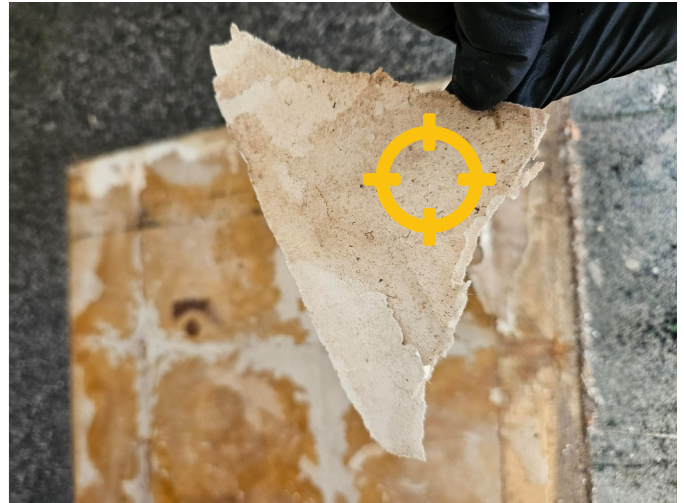
## Fiche 13: Vinyl met karton onderlaag

Geen asbest

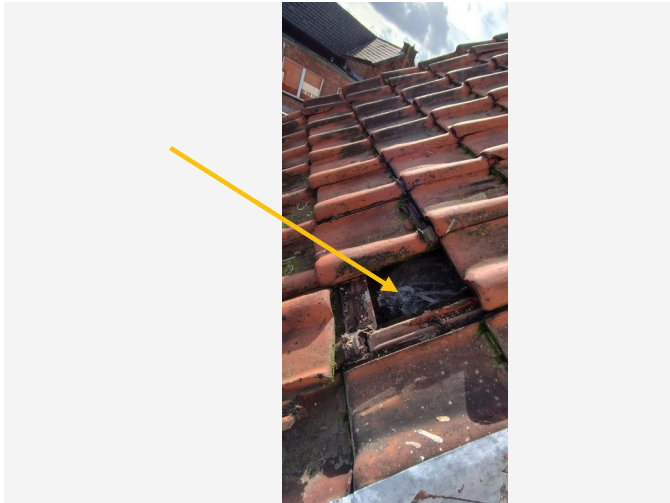
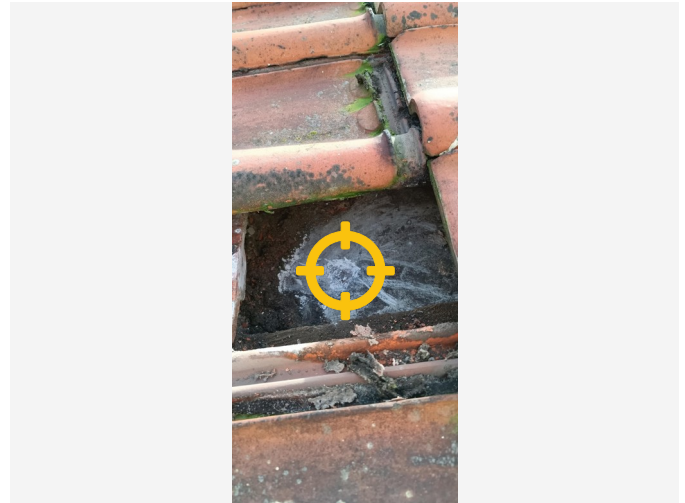
## Fiche 15: Gips onderdakplaat

Geen asbest

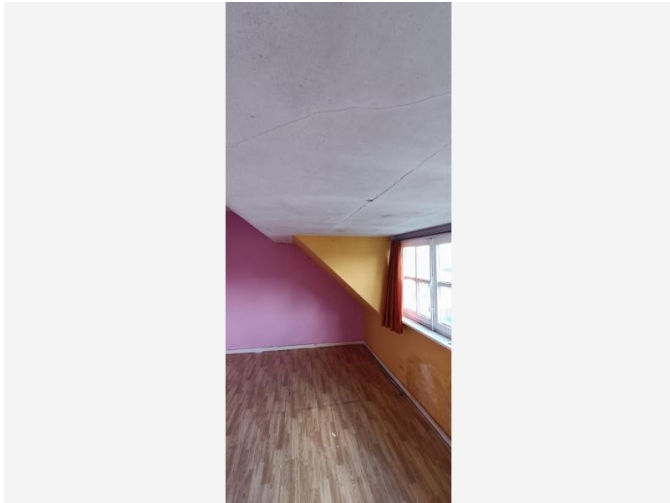
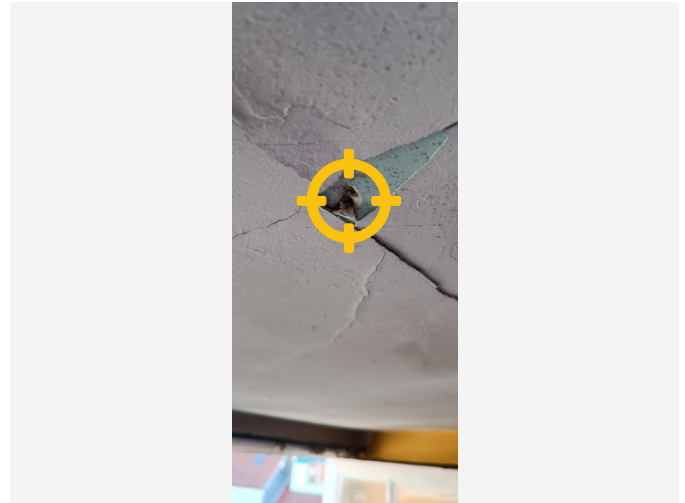
## Fiche 17: Plafondplaat v2

Geen asbest
