Dokter Emiel Van Dammestraat 22, 2660 Antwerpen

## Asbestveilig (maar niet asbestvrij)

Dit asbestattest is het verslag van een uitgevoerde asbestinventarisatie op uw locatie. De belangrijkste conclusies staan gebundeld op het voorblad. Meer details over de aangetroffen asbestmaterialen, foto's, plannen en adviezen vindt u verder in het asbestattest.

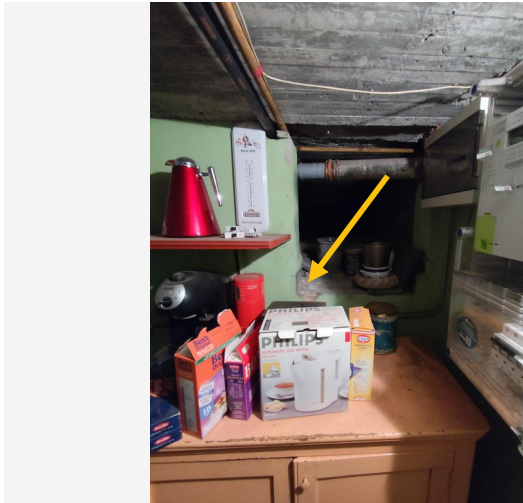
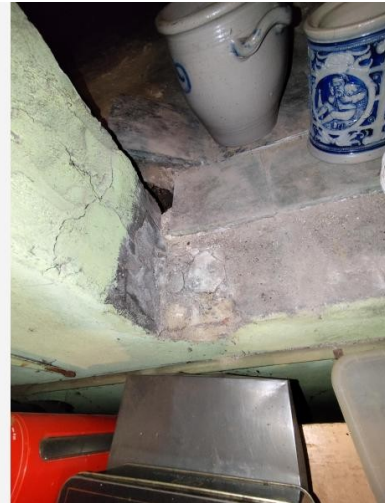
| Opmerking | <p>Volgens het inspectieprotocol is een monstername van het pleisterwerk verplicht om dit te identificeren als niet-asbesthoudend.</p> <p>Locatie staalnames: individuele ruimte: SLPK / natte ruimte: KEUKEN / stookplaats: BADK / traphal: TRAPHAL GLV</p> <p>De vermelde oppervlaktes en volumes betreffen een beredeneerde schatting. Er worden geen rechten verleend aan deze oppervlaktes/volumes. De dikte is een schatting die voorkomt uit de monsterplaatsen en is daarom niet altijd representatief.</p> |

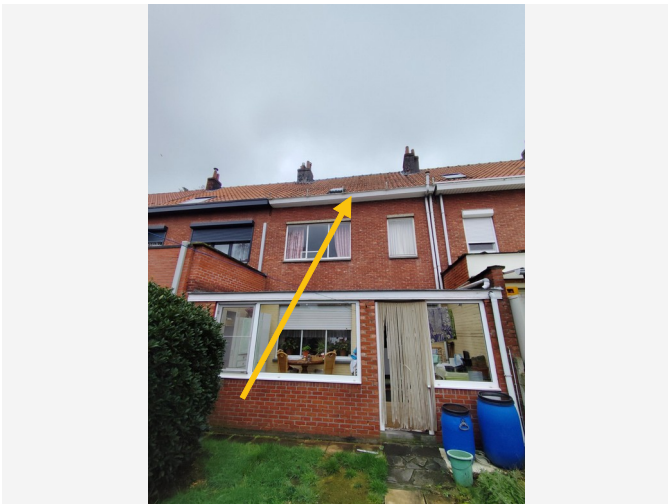
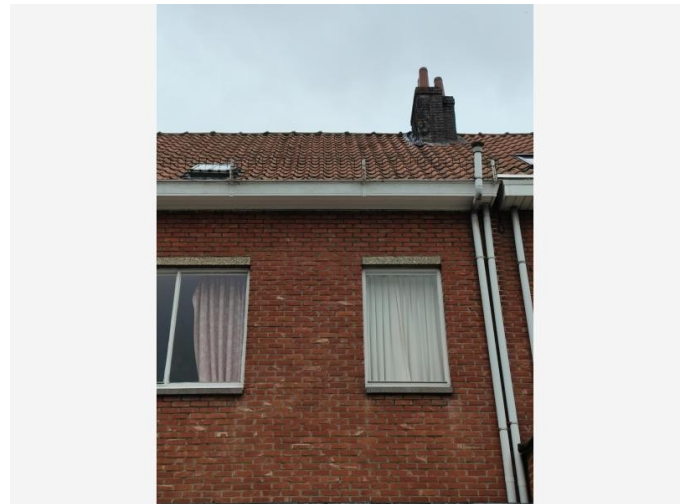
## Fiche 20: Dakbedekking (pannendak)

| Beschrijving | Notitie | Terug te vinden op plannen |
|---|---|---|
| Fiche 20: Dakbedekking (pannendak) | Er is een kleidakpannen hellend dak op de woning. | - |
