Asbestinventarisatetest

Beekstraat 27, 2830 Willebroek

Attestnummer : 20260417-000358.000

Uitgegeven op : 17.04.2026

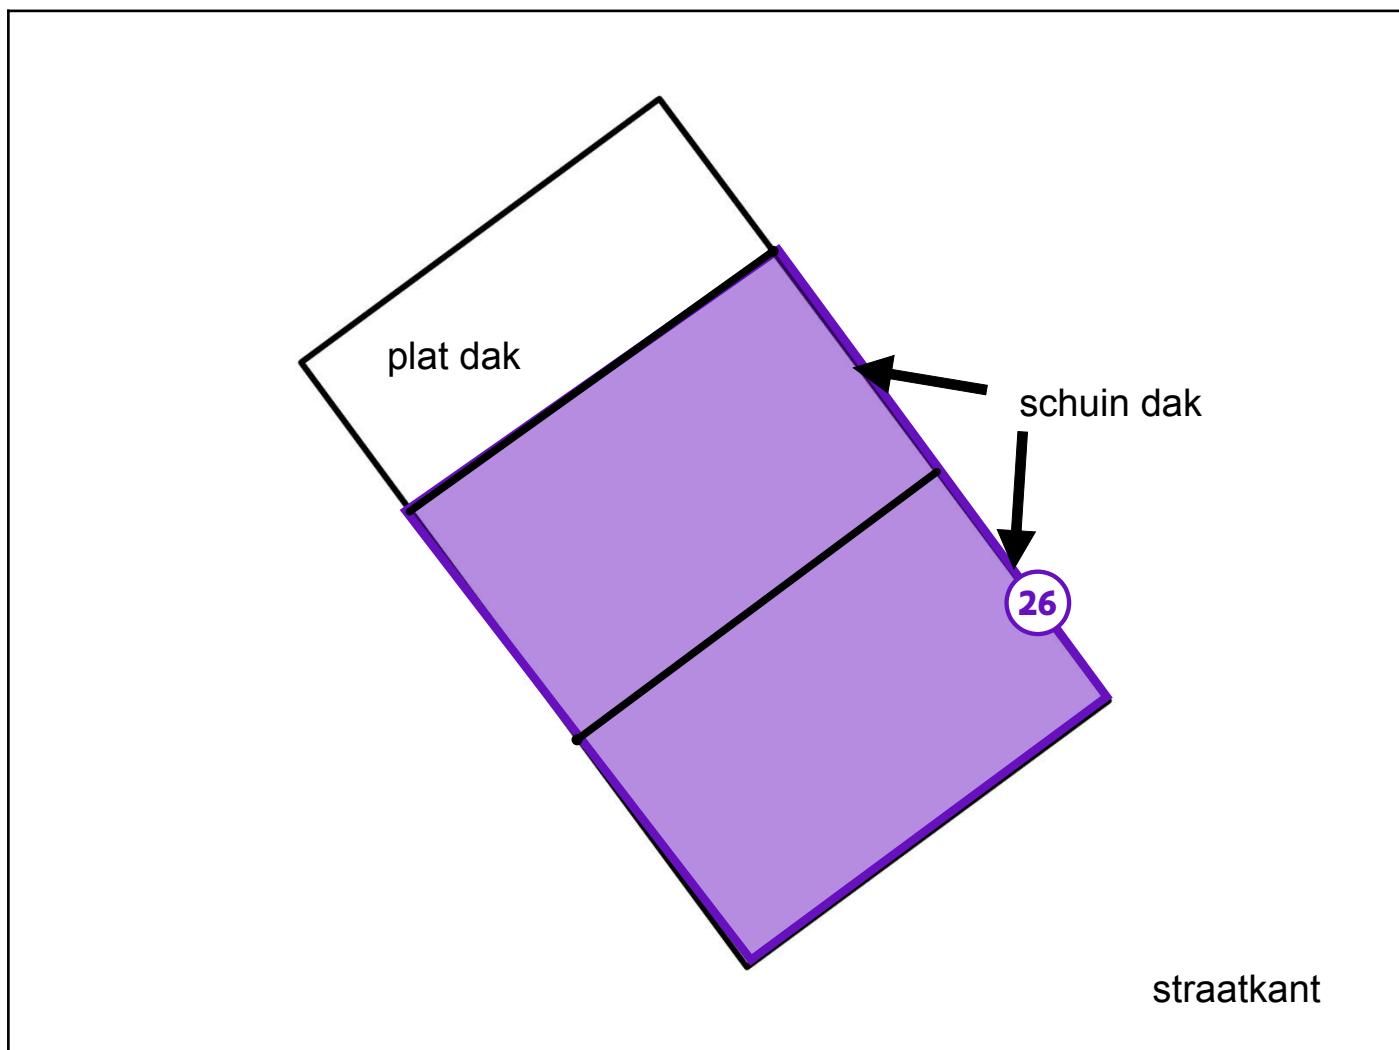
Plan 1.12: Hoofdgebouw plan

| Beschrijving | Type | Actie |
|---|---|---|
| 3. Slib/sediment dakgoot | Asbestmateriaal | Dringend verwijderen |

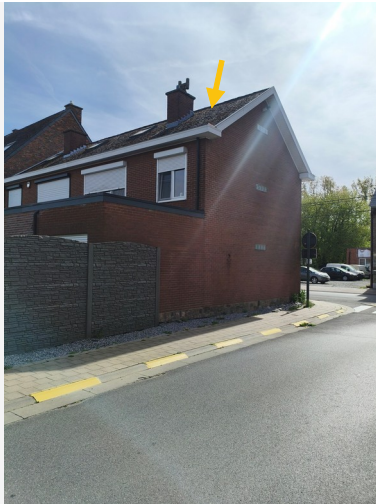
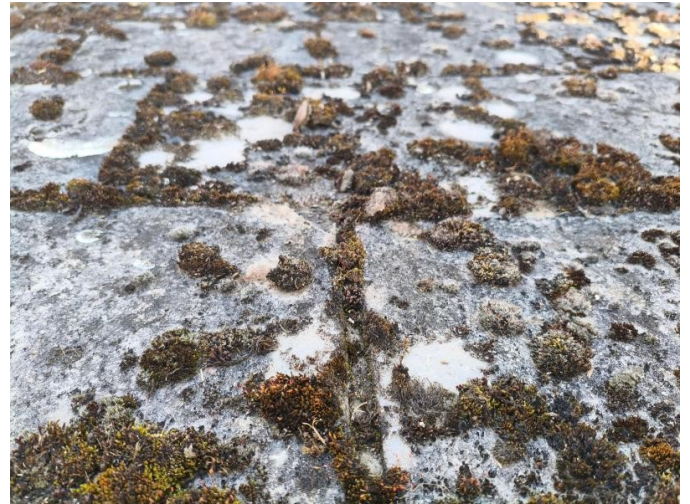
| Identificatiemethode | De asbestdeskundige beoordeelt het materiaal als asbestverdacht en dus asbesthoudend, en dit zonder monstername. |
| Opmerking | <p>De vermelde oppervlaktes, diktes, gewichten en volumes betreffen een beredeneerde raming. Er worden geen rechten verleend aan deze oppervlaktes/diktes/volumes.</p> <p>Hemelwater dat afspoelt van asbestcement daken of gevels kan asbestdeeltjes bevatten.</p> |

Voor verwijdering het slib extra bevochtigen of fixeren om stof te voorkomen , niet breken om stof te beperken .

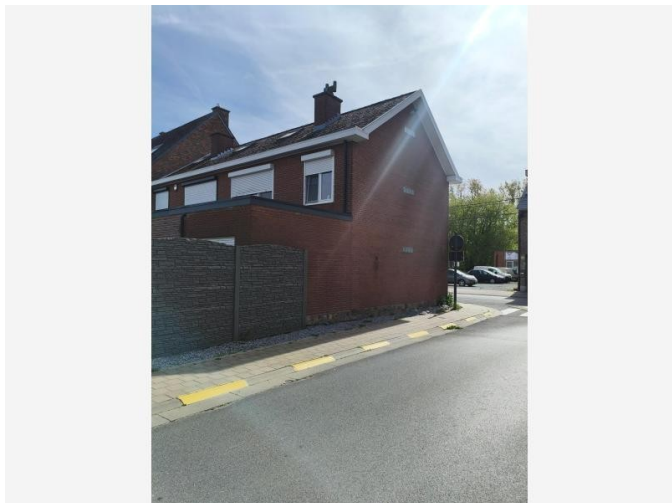
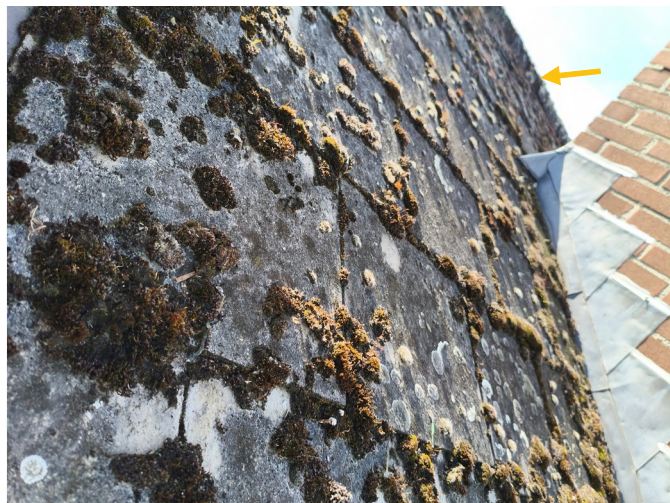
| Opmerking | <p>Er werd een staal genomen aan een uitstekend stuk waardoor de waterdichtheid van de dakbedekking niet in het gedrang komt.</p> <p>De vermelde oppervlaktes, diktes en volumes betreffen een beredeneerde schatting. Er worden geen rechten verleend aan deze oppervlaktes/diktes/volumes.</p> |

- Eenvoudige handelingen: mag via doe-het-zelf of door werknemer(s) met opleidingsattest eenvoudige handelingen
EH via doe-het-zelf Standaard dragen van de nodige wegwerp beschermingsmiddelen FFP 3 masker , handschoenen en tyvec CAT III type 5-6 , afwasbaar schoeisel Indien mogelijk de ondervloer afdekken , nokpannen/windveren voorzichtig verwijderen, extra fixeren, niet breken , niet gooien, onmiddellijk dubbel verpakken , luchtdicht afsluiten of voorzichtig in container met asbest bag plaatsen. Voldoende benevelen/bevochtigen tijdens de duur van de werken. Indien nokpannen/windveren in slechte staat zijn en kans bestaat op breken : Eenvoudige handeling opgeleid personeel , alle werknemer(s) moeten wel beschikken over een opleidingsattest eenvoudige handelingen 8u Voor hechtgebonden toepassingen: Bij verwijdering door doe-het-zelf moet men dit afval dubbel en luchtdicht verpakt aandienen bij het gemeentelijk recyclagepark. Men raadpleegt best op voorhand de voorwaarden van het recyclagepark. Zie ook link Zie <https://ovam.vlaanderen.be/wie-mag-wat-verwijderen>

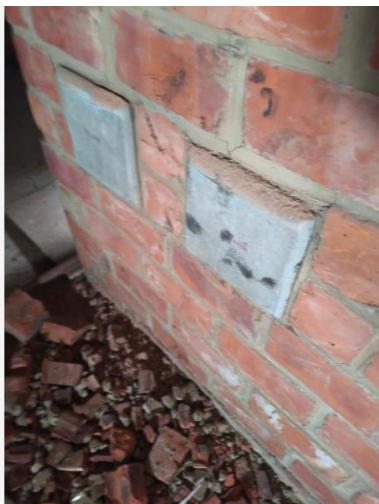
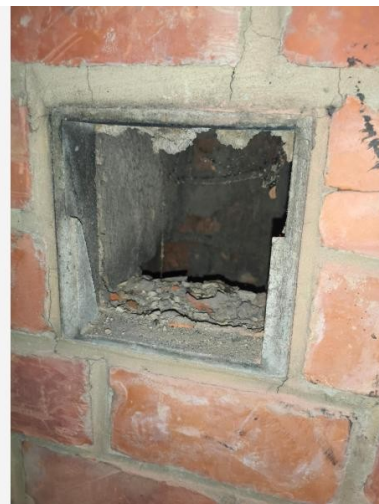
| Opmerking | <p>De opgegeven volumes betreffen een beredeneerde schatting, er worden geen rechten toegekend aan deze schatting.</p> <p>De materialen zijn visueel herkend als asbest verdacht.</p> |

- Eenvoudige handelingen: mag via doe-het-zelf of door werknemer(s) met opleidingsattest eenvoudige handelingen
Het roetluikje kan voorzichtig uitgeschoven of losgebeiteld worden , extra bevochtigen om stof te voorkomen

Roetluik opening (houder - kader) Standaard dragen van de nodige wegwerp beschermingsmiddelen FFP 3 masker , handschoenen en tyvec CAT III type 5-6 , afwasbaar schoeisel Extra bevochtigen van de

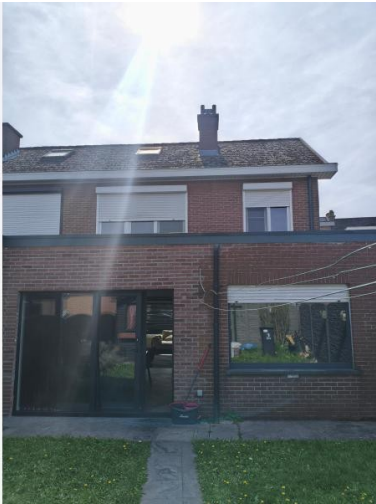
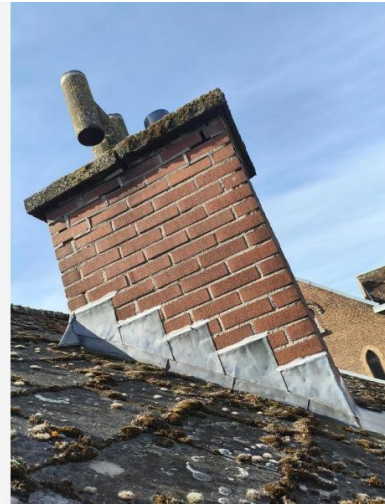
| Identificatiemethode | <p>De asbestdeskundige beoordeelt het materiaal als asbestverdacht en dus asbesthoudend, en dit zonder monstername.</p> <p>Motivatie: De monstername brengt andere schade aan dan schade die inherent is aan de monstername.</p> |
| Opmerking | Er zijn 2 roetluikjes en houders in de schoorsteen waargenomen. Deze zijn asbesthoudend. De vermelde oppervlaktes, diktes, gewichten en volumes betreffen een beredeneerde schatting. Er worden geen rechten verleend aan deze oppervlaktes/diktes/volumes. |

- Eenvoudige handelingen: mag via doe-het-zelf of door werknemer(s) met opleidingsattest eenvoudige handelingen
EH via doe-het zelf De schouwhoed kan voorzichtig losgebeiteld worden, extra bevochtigen om stof te voorkomen. Standaard dragen van de nodige wegwerp beschermingsmiddelen FFP 3 masker, handschoenen en tyvec CAT III type 5-6, afwasbaar schoeisel. Bij de gemeente/containerpark afsluitzakken halen om dubbel in te pakken, sluit luchtdicht af en breng naar het plaatselijk containerpark als hechtgebonden asbestafval. Voor hechtgebonden toepassingen: Bij verwijdering door doe-het-zelf moet men dit afval dubbel en luchtdicht verpakt aandienen bij het gemeentelijk recyclagepark. Men raadpleegt best op voorhand de voorwaarden van het recyclagepark. Zie ook link Zie <https://ovam.vlaanderen.be/wie-mag-wat-verwijderen> <https://ovam.vlaanderen.be/voorzorgsmaatregelen-bij-asbestverwijdering>

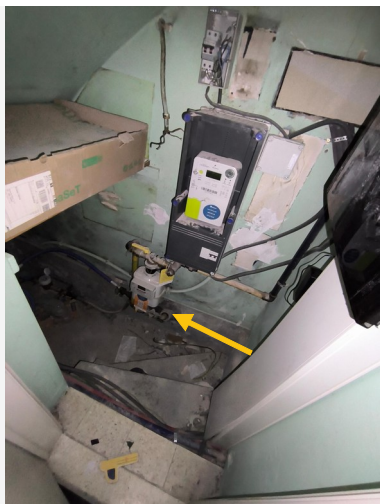
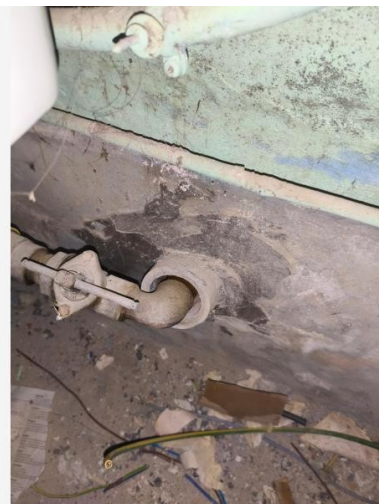
| Opmerking | De vermelde oppervlaktes, diktes, gewichten en volumes betreffen een beredeneerde schatting. Er worden geen rechten verleend aan deze oppervlaktes/diktes/volumes. |

- Eenvoudige handelingen: mag via doe-het-zelf of door werknemer(s) met opleidingsattest eenvoudige handelingen
EH via doe-het zelf De buis kan voorzichtig losgebeiteld worden , extra bevochtigen om stof te voorkomen
Standaard dragen van de nodige wegwerp beschermingsmiddelen FFP 3 masker , handschoenen en tyvec
CAT III type 5-6 , afwasbaar schoeisel Bij de gemeente/containerpark afsluitzakken halen om dubbel in te pakken , sluit luchtdicht af en breng naar het plaatselijk containerpark als hechtgebonden asbestafval. Voor hechtgebonden toepassingen: Bij verwijdering door doe-het-zelf moet men dit afval dubbel en luchtdicht verpakt aandienen bij het gemeentelijk recyclagepark. Men raadpleegt best op voorhand de voorwaarden van het recyclagepark. Zie ook link Zie <https://ovam.vlaanderen.be/wie-mag-wat-verwijderen>
<https://ovam.vlaanderen.be/voorzorgsmaatregelen-bij-asbestverwijdering>
<https://ovam.vlaanderen.be/asbestafval-afvoeren> Zie ook wetgevend kader (website van de OVAM en CODEX boek VI titel 3). <http://werk.belgie.be/sites/default/files/content/documents/Welzijn%20op%20het%20werk/Regelgeving/Codex%20boek%20VI%20titel%203%20Asbest.pdf> methodiek verwijderingsmethodes

worden achteraan in het attest verder toegelicht Mag en wil uzelf verwijderen: Zorg er dan voor dat: -u zich vooraf goed informeert op www.asbestinfo.be -u zich beschermt met een FFP3 mondmasker, wegwerphandschoenen, wegwerpoveral Cat III type 5-6, afspoelbaar schoeisel -er geen minderjarigen of derden aanwezig zijn -u beschikt over PE-folie en zakken om loskomende deeltjes en het afval op te vangen en te verpakken -u beschikt over een vernevelaar (water) of fixeermiddel om het abestmateriaal te bevochtigen tijdens de volledige duur van de werken -u weet hoe u asbestmateriaal veilig kan demonteren zonder stof of breuken -u beschikt over natte doeken om eventuele resten en stof weg te nemen

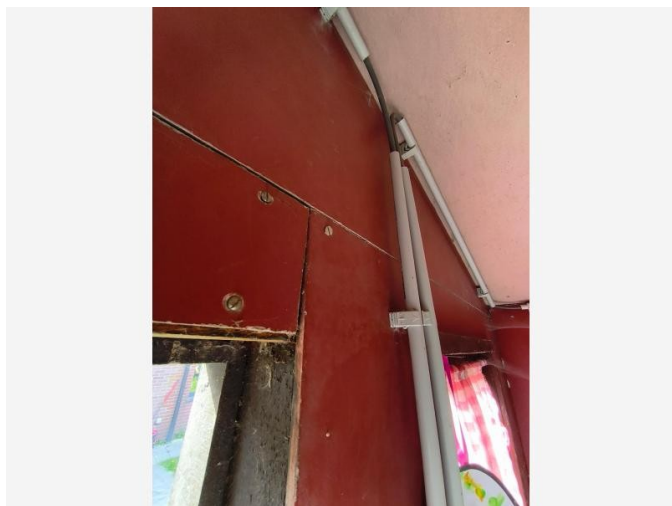
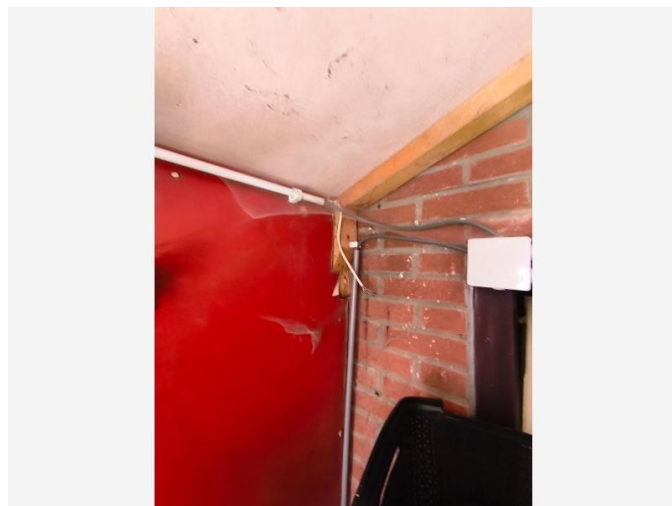
| Primaire drager | Binnenwand |

Geen asbest

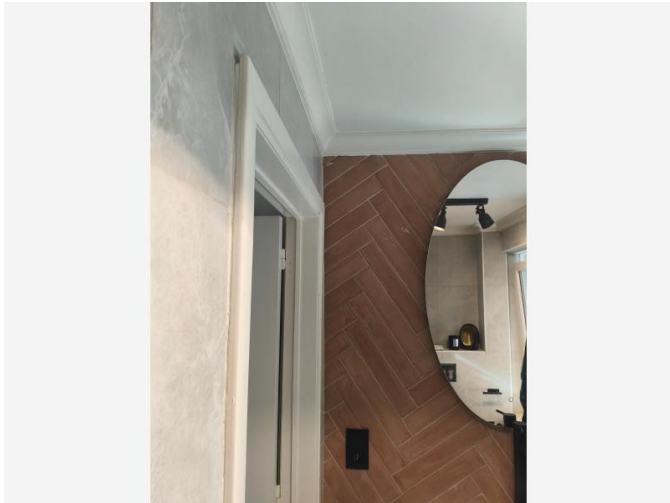
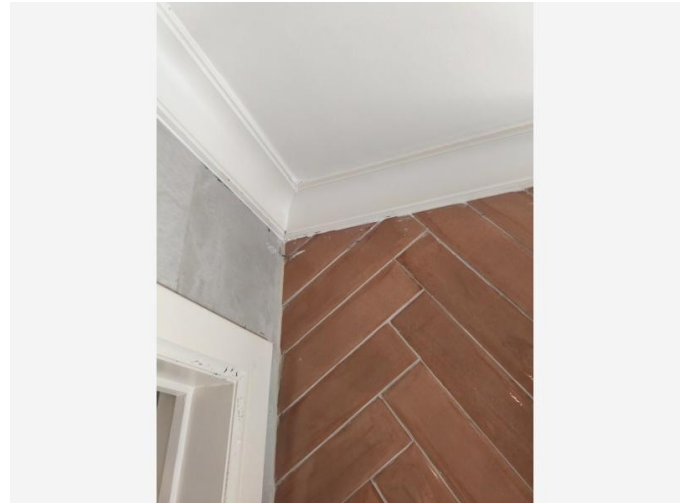
Fiche 18: Plafond in pleisterwerk

Geen asbest

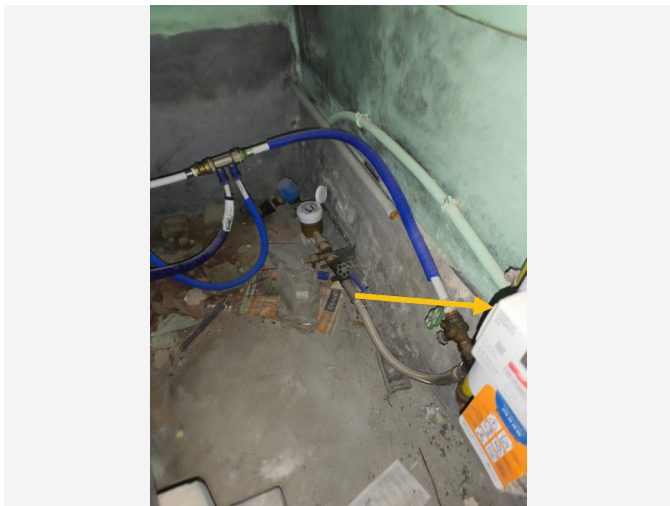
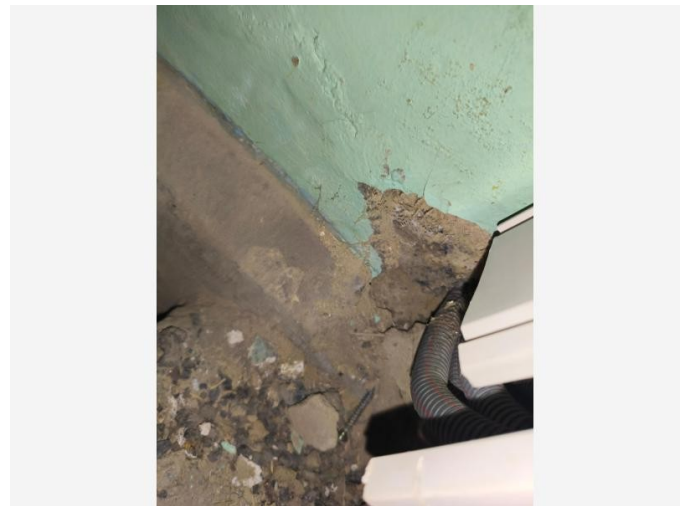
Fiche 19: Cementering kelder

Geen asbest

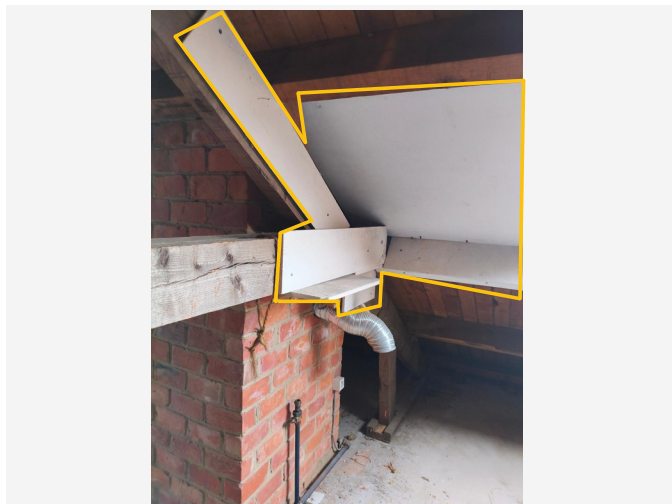
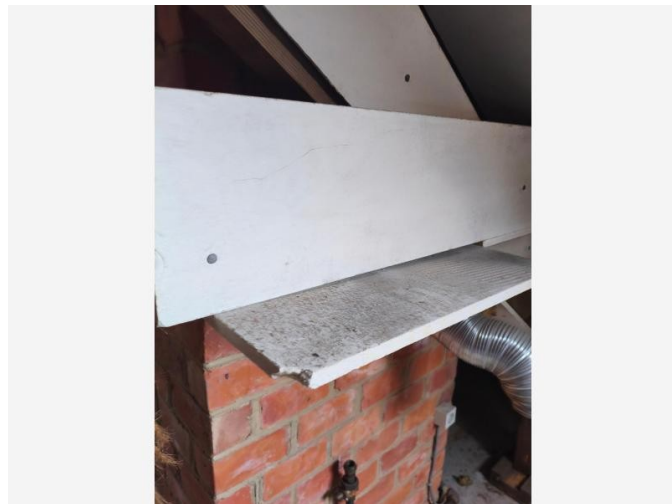
Fiche 21: Schouwplaat pical op zolder

Geen asbest

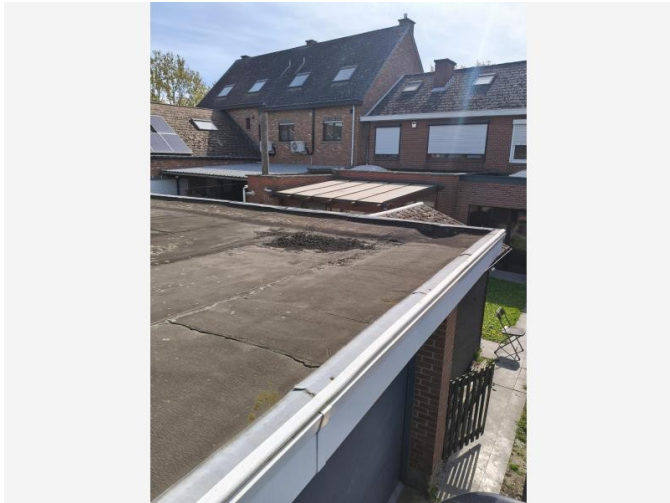
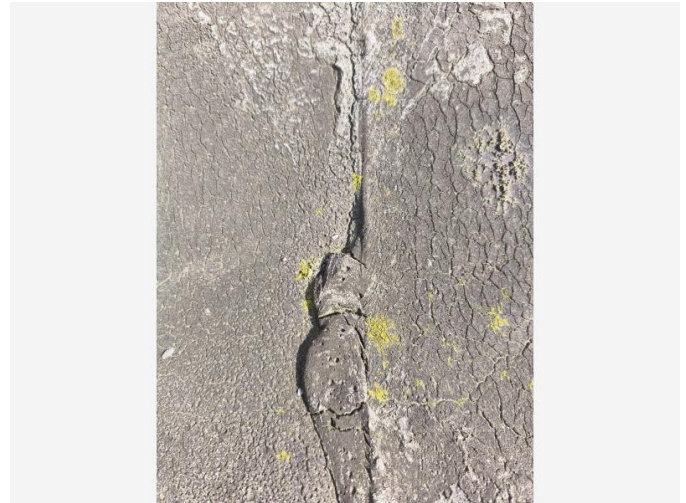
Fiche 22: Roofing garage plat dak

Geen asbest

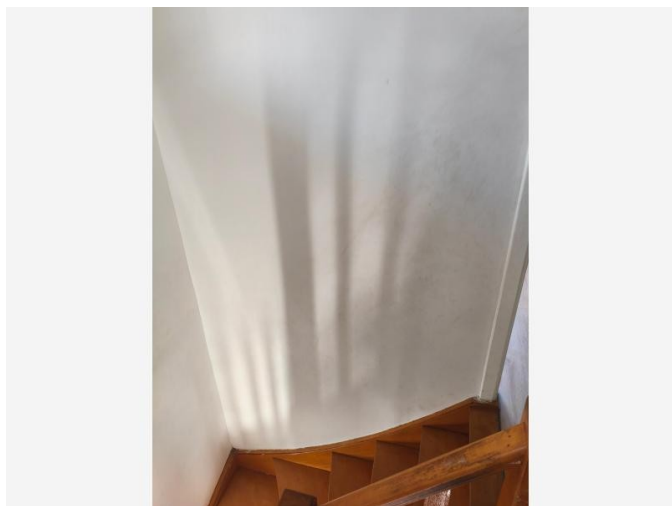
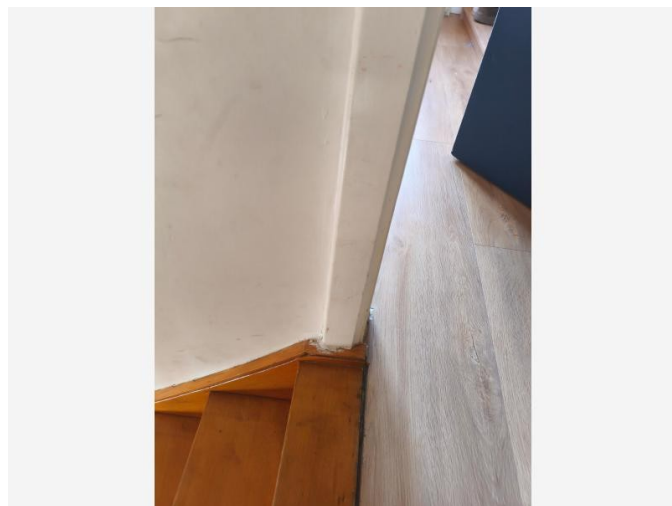
Fiche 23: Muren in pleisterwerk

Geen asbest

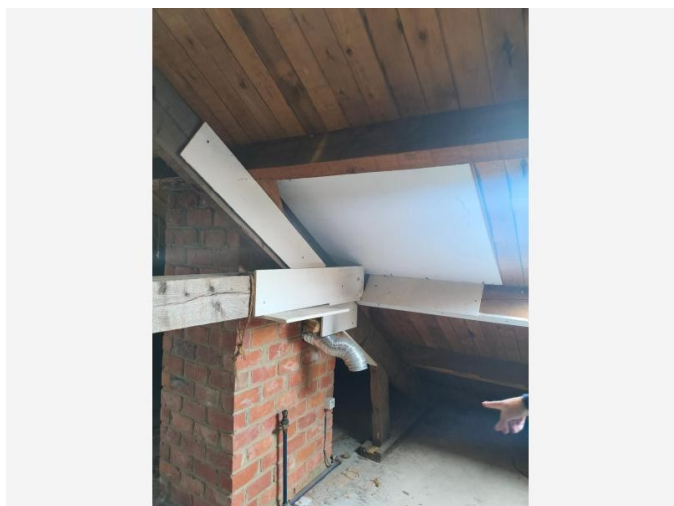
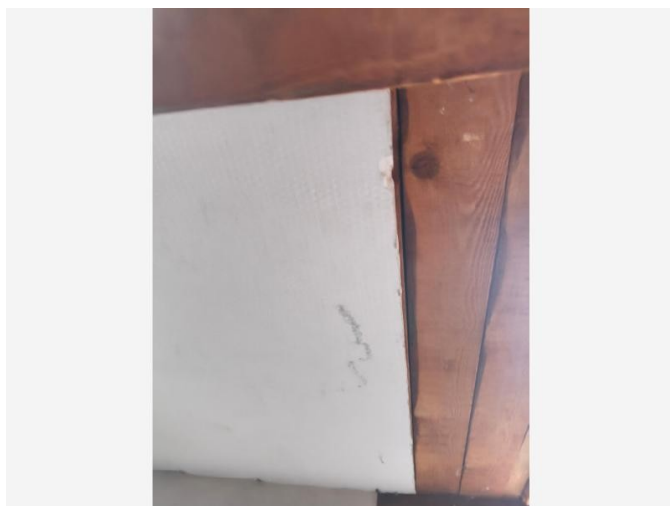
| Beschrijving | Notitie | Terug te vinden op plannen |
|---|---|---|
| Fiche 26: Onderdak woning niet verdacht | Het dak werd gecontroleerd en via de zolder. Er is geen verdacht onderdak vastgesteld . Deze handeling is een steekproef , er is geen garantie dat het volledige dak met éénzelfde materiaal is opgebouwd. Dit kan enkel via destructief onderzoek vastgesteld worden. | Plan 1.12: Hoofdgebouw plan |

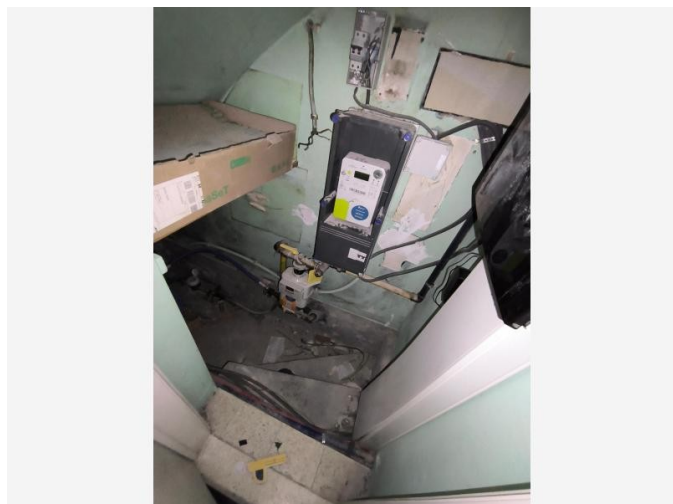
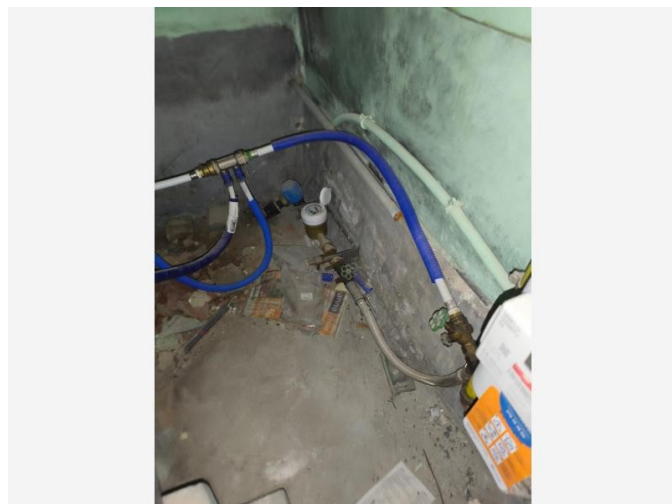
| Beschrijving | Notitie | Terug te vinden op plannen |
|--|--|---|
| Fiche 28: Leidingisolatie | Er is geen asbestverdachte leidingisolatie aanwezig. | - |
